# Asbestinventarisatetest

Woudweg 42, 3910 Pelt

Attestnummer : **20250108-000211.000**

Uitgegeven op : **08.01.2025**

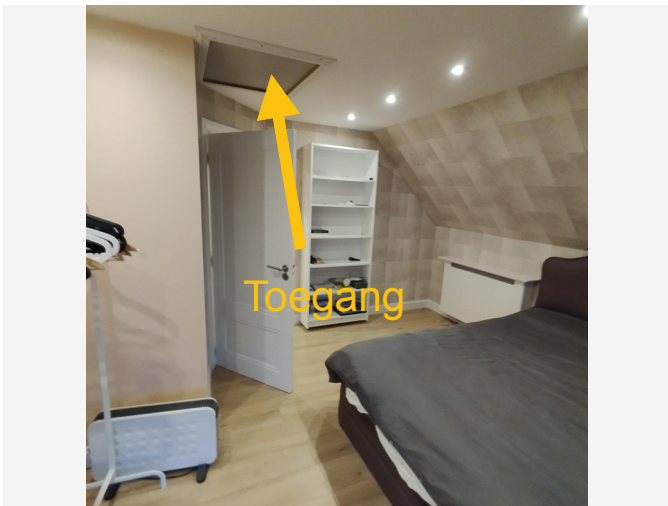
Situeringsfoto

#### Permanente beperking

**Reden:** de inspectieruimte is lager dan 1,5 m

**Uitleg van de asbestdeskundige:** In het inspectieprotocol behoort een ruimte lager dan 1,5 m niet tot het onderzoek, echter werden aan de ingangen asbest-verdachte materialen visueel vastgesteld.

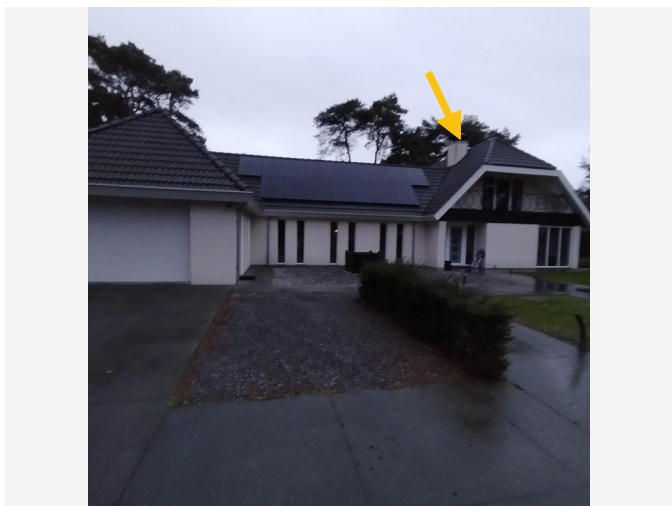
*Situeringsfoto*

### Tijdelijke beperking

**Reden:** Het te onderzoeken materiaal situeert zich hoger dan 3,50 m te rekenen vanaf een veilige ondergrond

**Uitleg van de asbestdeskundige:** Bij werken (dak of reiniging schouw) kan een stelling geplaatst worden, het is niet duidelijk of er asbestverdachte materialen aanwezig zijn in de schouw.

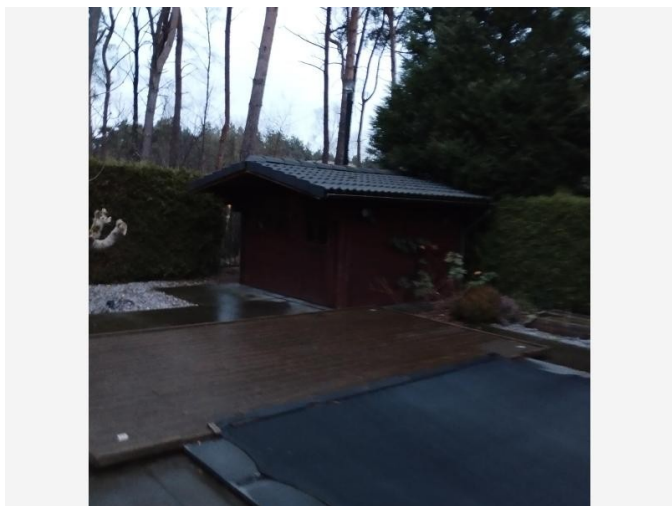
Vrije foto

Er werden geen asbest verdachte materialen aangetroffen.

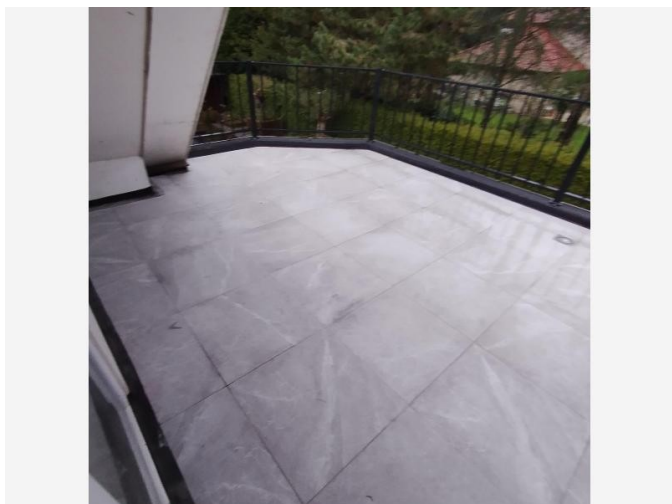
Vrije foto

Er werden geen asbest-verdachte materialen aangetroffen.

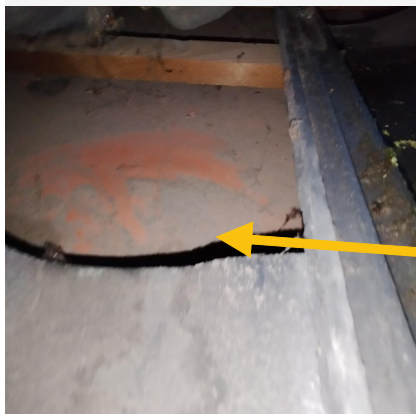
*Vrije foto*

Isolatieplaat

Het dak werd gecontroleerd (optillen van een dakpan) . Er is geen verdacht onderdak vastgesteld .

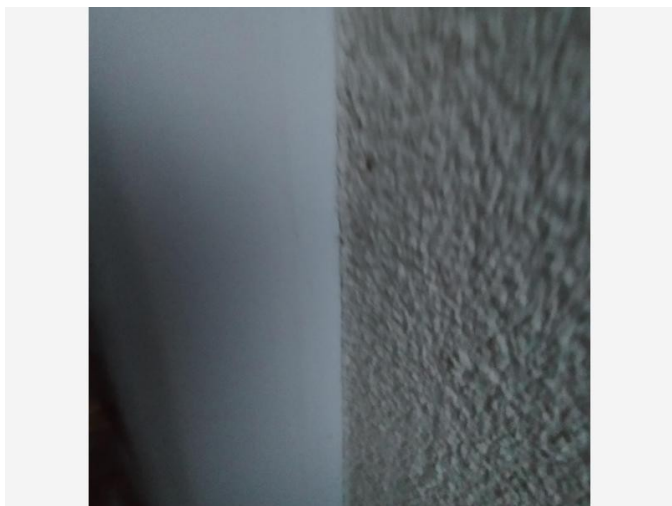
Vrije foto

De dichting werd gecontroleerd en als niet-asbesthoudend beschouwd.

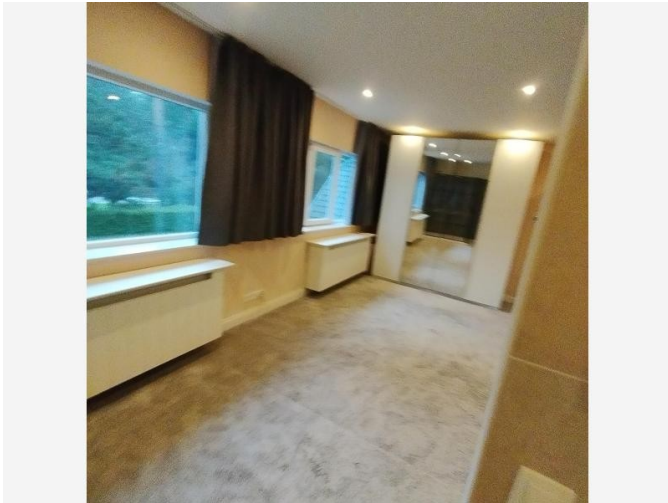
Vrije foto

Er zijn plafonds afgewerkt in plaatmateriaal. Het is niet duidelijk of er pleisterwerk of verdacht materiaal aanwezig is achter deze valse plafonds, het is aangewezen om bijkomend onderzoek uit te voeren bij werken.

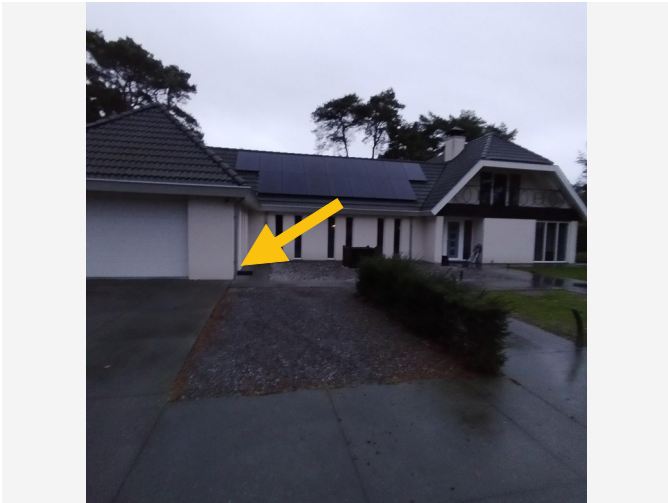
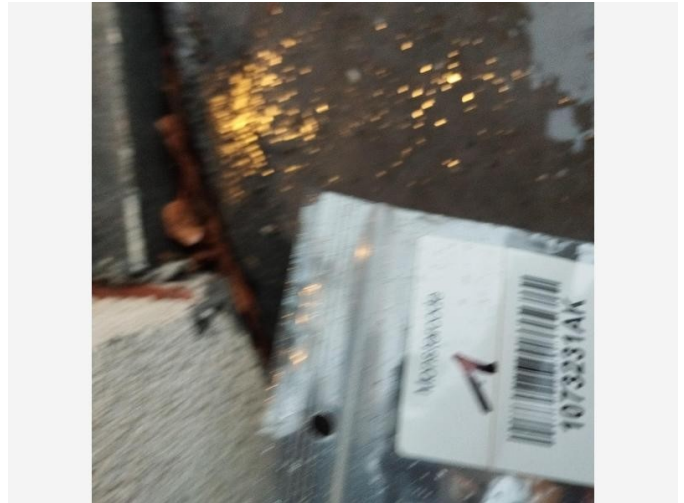
## Fiche 8: Crepi

Geen asbest

| # | Type | Referentie | Resultaat |
|---|---|---|---|
| 8.1 | Mengmonster | 1 | Geen asbest |

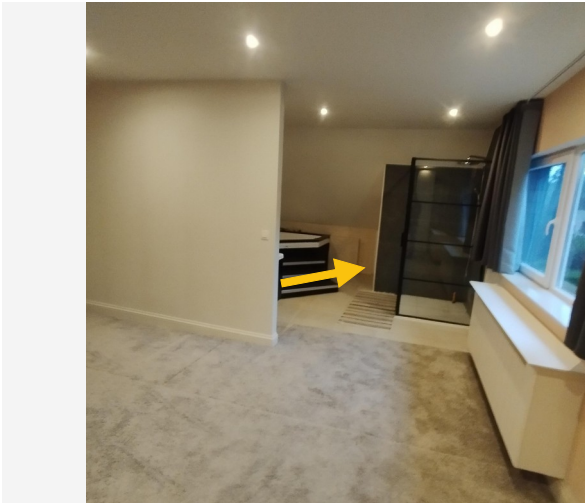
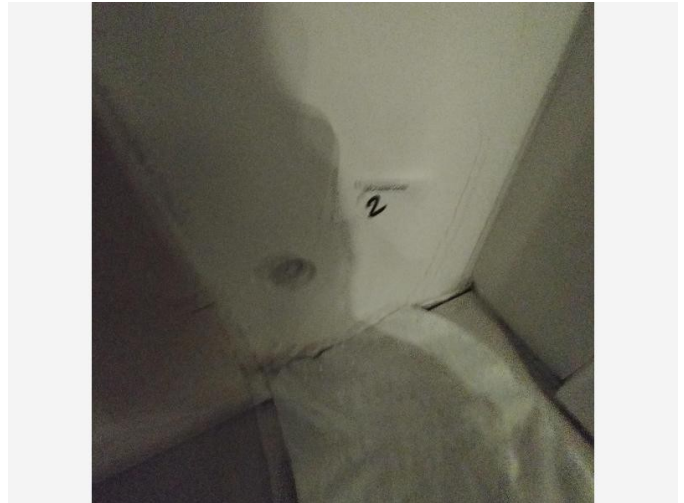
## Fiche 9: Muurpleister

Geen asbest

| # | Type | Referentie | Resultaat |
|---|---|---|---|
| 9.1 | Mengmonster | 2 | Geen asbest |

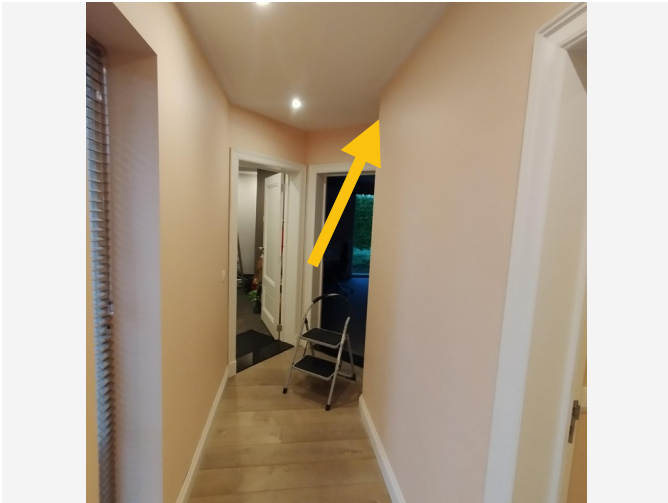
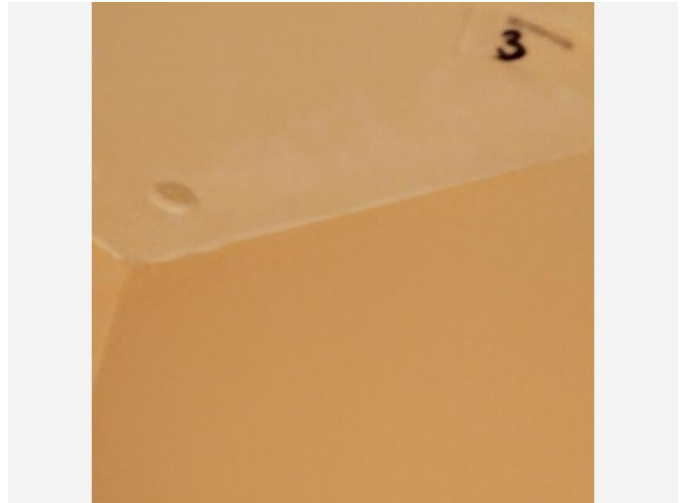
## Fiche 10: Plafondpleister

Geen asbest

| # | Type | Referentie | Resultaat |
|---|---|---|---|
| 10.1 | Mengmonster | 3 | Geen asbest |
