# Asbestinventarisatetest

Rerum Novarumlaan 28, 2300 Turnhout

Attestnummer : 20230225-000216.000

**Niet-asbestveilig**

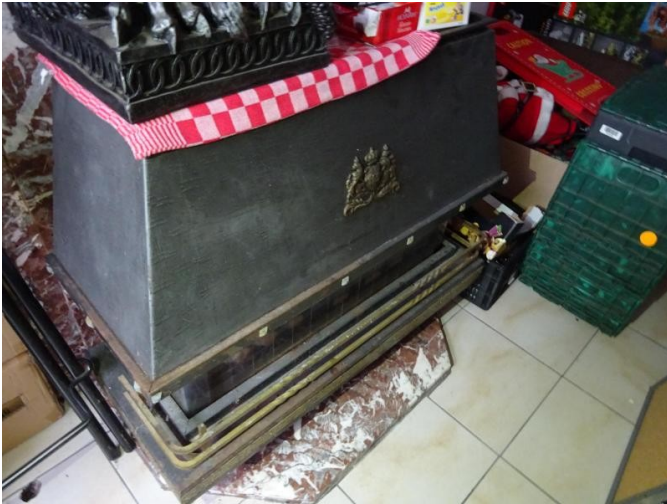
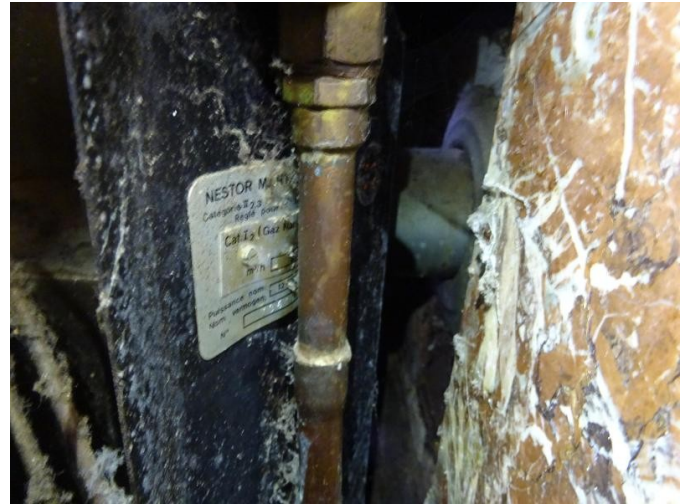
Het asbestmateriaal valt onder de mijlpaal van 2034.

Verwijderen

| Eindbeoordeling materiaalisico | Zeer laag materiaalisico en/of zeer lage kans op vezelvrijgave |

| Toestand van het materiaal | Licht beschadigd, licht verweerd. Intact materiaal type Pical – asbestboard of categorie III 'gebondenheid' |

| Beschrijving | Gashaard |

- Vervang de asbestkoord bij onderhoudswerken
- Voer bijkomende staalname(s) uit.

- Eenvoudige handelingen: mag via doe-het-zelf of door werknemer(s) met opleidingsattest eenvoudige handelingen  
Bij het verwijderen van asbestkoord komt relatief stof vrij , deze kan best verwijderd worden met extra fixatiemiddel en puntafzuiging dmv een hepa stofzuiger. Asbestkoord behoort tot losgebonden asbestafval en dient selectief naar een erkend verwerkingsbedrijf afgevoerd te worden. (kan niet aangeboden worden op een containerpark) Alle werknemer(s) moeten wel beschikken over een opleidingsattest eenvoudige handelingen 8u.

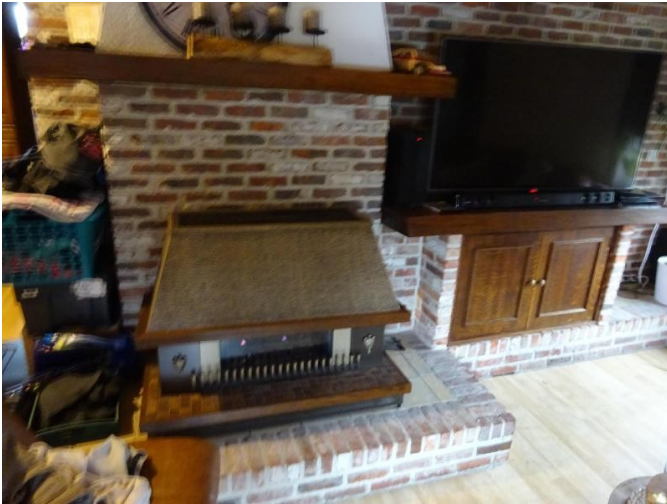
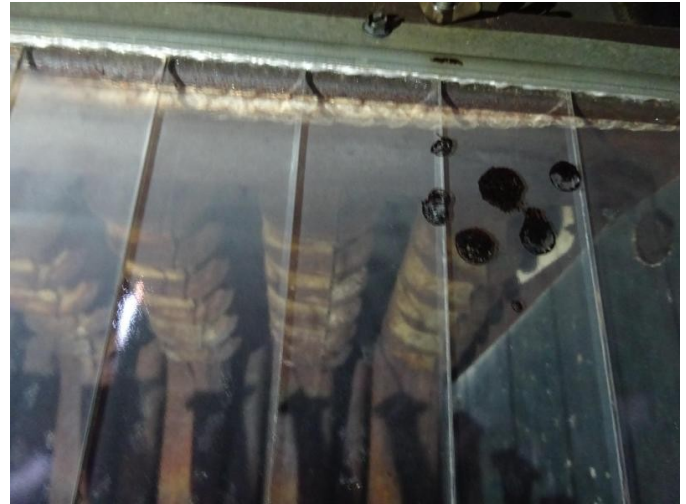
Het asbestmateriaal valt onder de mijlpaal van 2034.

Verwijderen

| Eindbeoordeling materiaalrisico | Zeer laag materiaalrisico en/of zeer lage kans op vezelvrijgave |

| Toestand van het materiaal | Licht beschadigd, licht verweerd. Intact materiaal type Pical – asbestboard of categorie III 'gebondenheid' |

| Beschrijving | Koord |

- Vervang de asbestkoord bij onderhoudswerken
- Voer bijkomende staalname(s) uit.

- Eenvoudige handelingen: mag via doe-het-zelf of door werknemer(s) met opleidingsattest eenvoudige handelingen  
Bij het verwijderen van asbestkoord komt relatief stof vrij , deze kan best verwijderd worden met extra fixatiemiddel en puntafzuiging dmv een hepa stofzuiger. Asbestkoord behoort tot losgebonden asbestafval en dient selectief naar een erkend verwerkingsbedrijf afgevoerd te worden. (kan niet aangeboden worden op een containerpark) Alle werknemer(s) moeten wel beschikken over een opleidingsattest eenvoudige handelingen 8u.

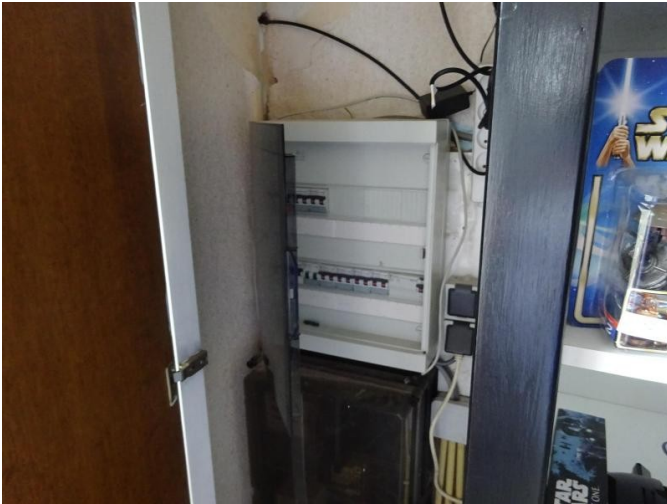
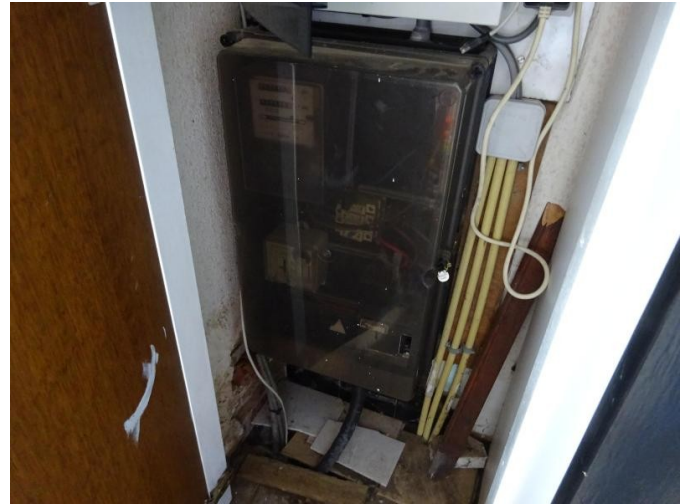
Het asbestmateriaal valt onder de mijlpaal van 2040.

Zorgvuldig beheren

| Eindbeoordeling materiaalrisico | Zeer laag materiaalrisico en/of zeer lage kans op vezelvrijgave |

| Toestand van het materiaal | Onbeschadigd, niet verweerd |

| Beschrijving | Bakeliet elektriciteitsmeter |

- Zorg voor een veilig beheer en verwijder dit asbestmateriaal wanneer het bij werken eenvoudig bereikbaar wordt. Controleer de toestand jaarlijks op wijzigingen.
- Voer bijkomende staalname(s) uit.

- Eenvoudige handelingen: mag via doe-het-zelf of door werknemer(s) met opleidingsattest eenvoudige handelingen  
Zal binnenkort vervangen worden door een digitale meter.

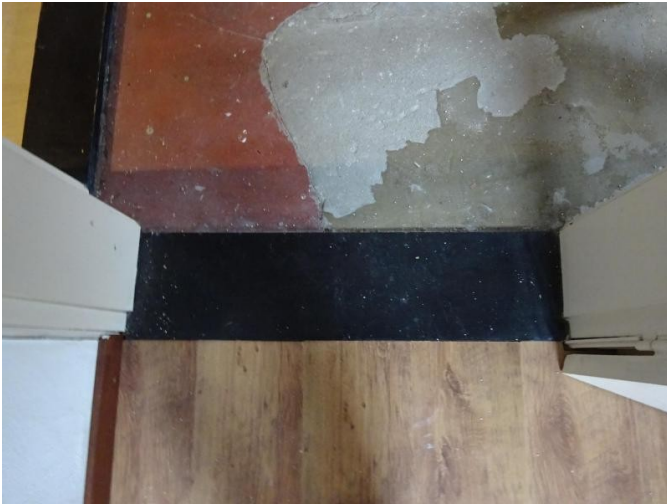
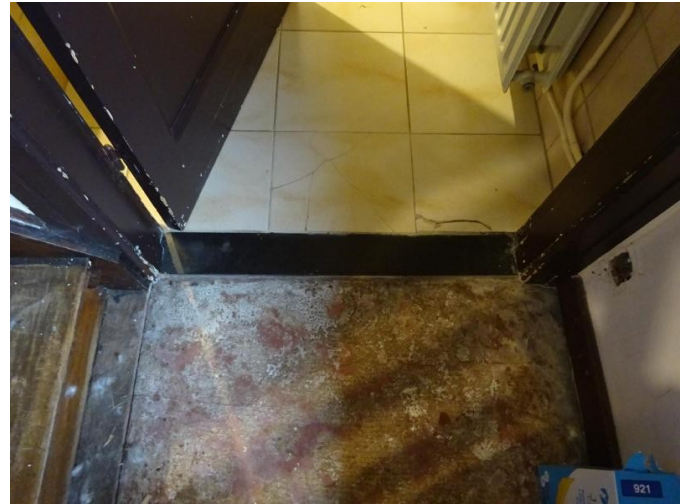
Het asbestmateriaal valt onder de mijlpaal van 2040.

Zorgvuldig beheren

| Eindbeoordeling materiaalrisico | Laag materiaalrisico en/of verlaagde kans op vezelvrijgave |

| Toestand van het materiaal | Licht beschadigd, licht verweerd. Intact materiaal type Pical – asbestboard of categorie III 'gebondenheid' |

| Beschrijving | Dorpels |

- Zorg voor een veilig beheer. Vermijd het beschadigen van het asbestmateriaal. Controleer de toestand jaarlijks op wijzigingen.
- Voer bijkomende staalname(s) uit.

- Eenvoudige handelingen: mag via doe-het-zelf of door werknemer(s) met opleidingsattest eenvoudige handelingen  
Kan voorzichtig losgebeiteld worden , extra bevochtigen om stof te voorkomen + dragen van de nodige beschermingsmiddelen (mondmasker ffp3, handschoenen,tyvec ) Bij de gemeente/containerpark afsluitzakken halen om dubbel in te pakken en af te voeren naar het containerpark als hechtgebonden asbestafval.

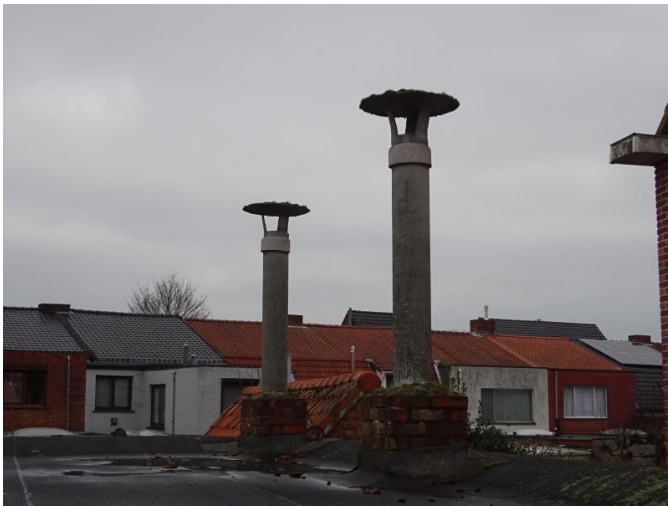
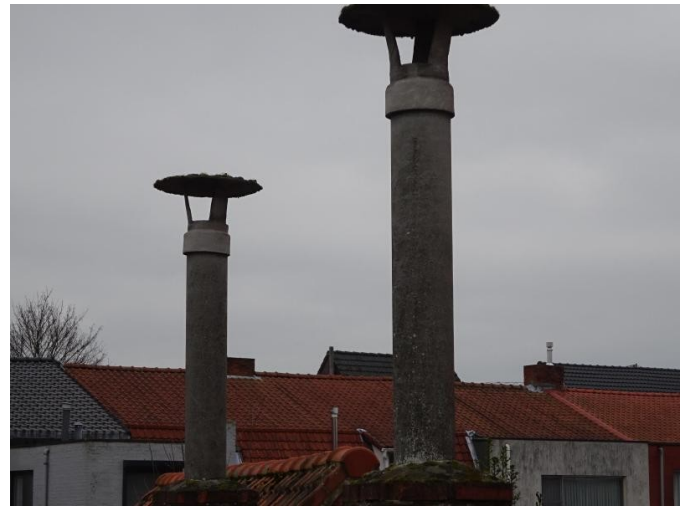
Het asbestmateriaal valt onder de mijlpaal van 2040.

Zorgvuldig beheren

| Eindbeoordeling materiaalisico | Laag materiaalisico en/of verlaagde kans op vezelvrijgave |

| Asbestsoort (vezeltype) | Crocidoliet aanwezig |
| Toestand van het materiaal | Licht beschadigd, licht verweerd. Intact materiaal type Pical – asbestboard of categorie III 'gebondenheid' |

| Beschrijving | Schouwbuizen + -hoedjes |

- Zorg voor een veilig beheer. Vermijd het beschadigen van het asbestmateriaal. Controleer de toestand jaarlijks op wijzigingen.

- Eenvoudige handelingen: mag via doe-het-zelf of door werknemer(s) met opleidingsattest eenvoudige handelingen  
De buis kan voorzichtig losgebeiteld worden , extra bevochtigen om stof te voorkomen + dragen van de nodige beschermingsmiddelen (mondmasker ffp3, handschoenen,tyvec ) Bij de gemeente/containerpark afsluitzakken halen om dubbel in te pakken en af te voeren naar het containerpark als hechtgebonden asbestafval.

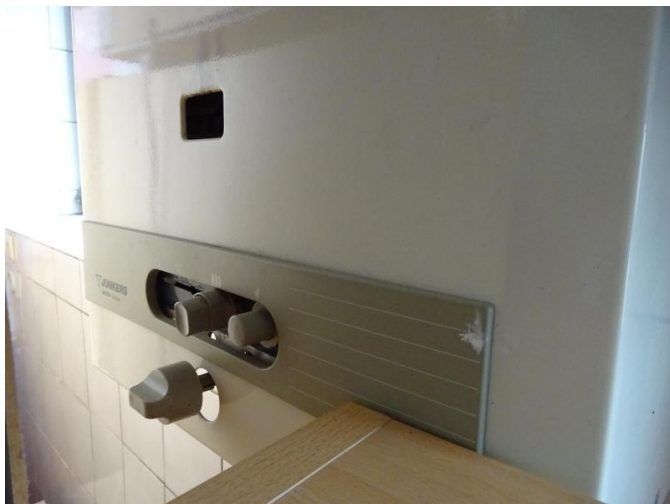
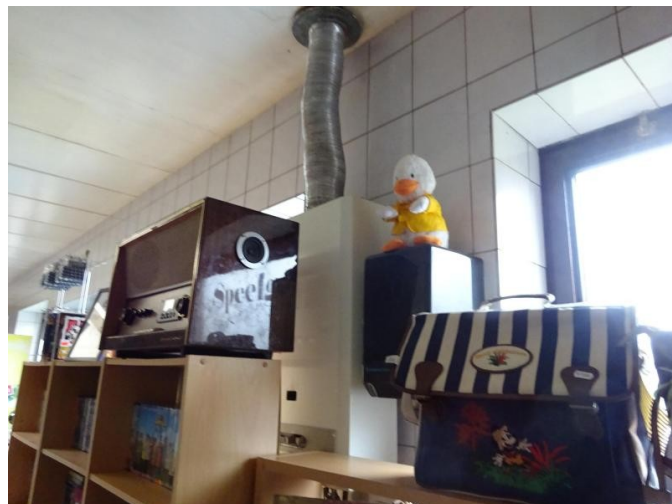
Het asbestmateriaal valt onder de mijlpaal van 2040.

Zorgvuldig beheren

| Eindbeoordeling materiaalrisico | Zeer laag materiaalrisico en/of zeer lage kans op vezelvrijgave |

| Toestand van het materiaal | Licht beschadigd, licht verweerd. Intact materiaal type Pical – asbestboard of categorie III 'gebondenheid' |

| Beschrijving | Geiser Junkers |

| Opmerking | <p>Volgens informatie uit het IAD online bronnenboek werd in de geiser Junkers tot bouwjaar 1989 asbesthoudend materiaal gebruikt . Zie info in bewijsdocument</p> <p>Hoeveelheid is een schatting, exacte hoeveelheid niet gekend.</p> |

- Controle door een opgeleid techniker
- Voer bijkomende staalname(s) uit.

- Eenvoudige handelingen: mag via doe-het-zelf of door werknemer(s) met opleidingsattest eenvoudige handelingen  
Onderhoudstechnici moeten over een attest van eenvoudige handelingen beschikken , jaarlijks 8 u opleiding

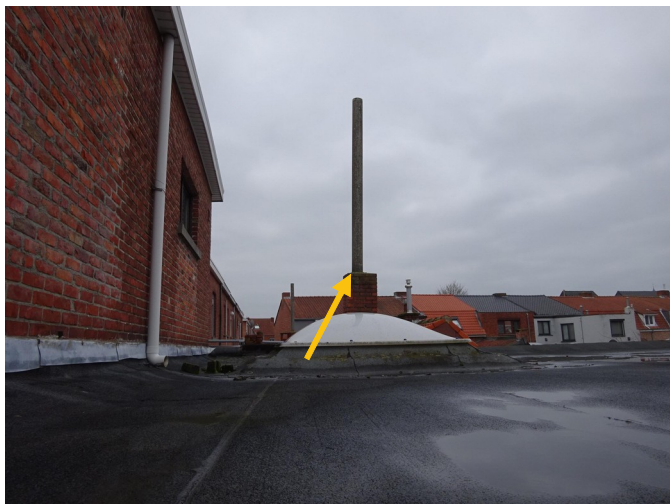
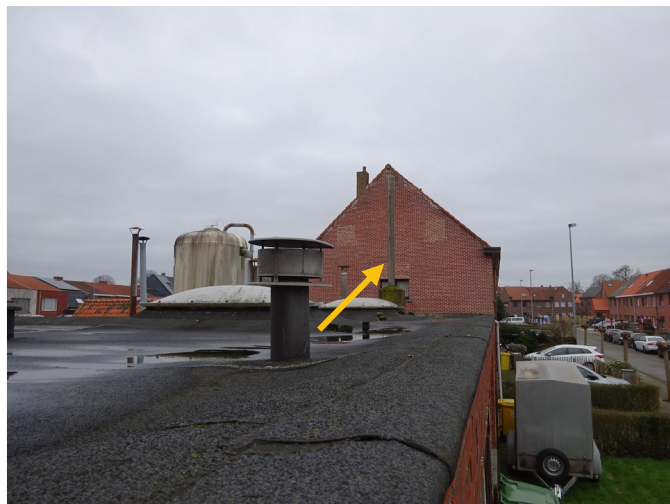
Het asbestmateriaal valt onder de mijlpaal van 2040.

Zorgvuldig beheren

| Eindbeoordeling materiaalisico | Laag materiaalisico en/of verlaagde kans op vezelvrijgave |

| Asbestsoort (vezeltype) | Crocidoliet aanwezig |

- Zorg voor een veilig beheer. Vermijd het beschadigen van het asbestmateriaal. Controleer de toestand jaarlijks op wijzigingen.

- Eenvoudige handelingen: mag via doe-het-zelf of door werknemer(s) met opleidingsattest eenvoudige handelingen  
De buis kan voorzichtig losgebeiteld worden, extra bevochtigen om stof te voorkomen + dragen van de nodige beschermingsmiddelen (mondmasker ffp3, handschoenen, tyvec ) Bij de gemeente/containerpark afsluitzakken halen om dubbel in te pakken en af te voeren naar het containerpark als hechtgebonden asbestafval.
