# Asbestinventarisatetest

1345300405/00G003

Attestnummer : 20221116-000057.000

## Asbestveilig

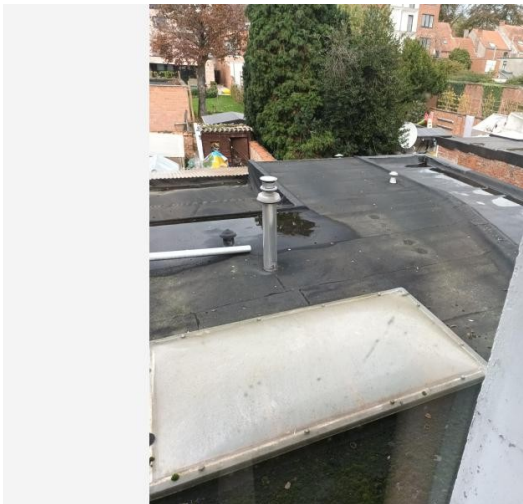
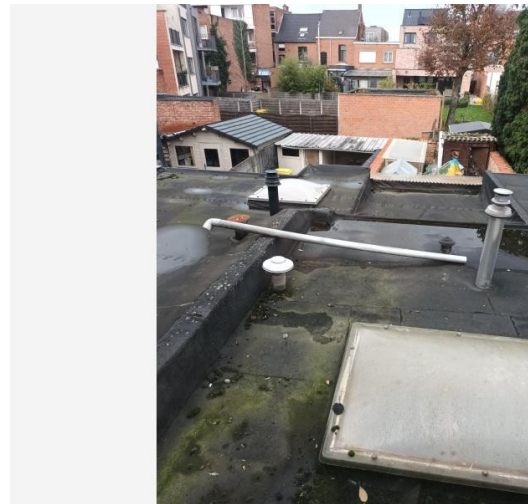
| Fiche 1: Roofing plat dak..... | 11 |

| Beschrijving | Type | Actie |
|---|---|---|
| 1. Roofing plat dak. | Asbestmateriaal | Zorgvuldig beheren |

Het asbestmateriaal valt onder de mijlpaal van 2040.

| Eindbeoordeling materiaalisico | Laag materiaalisico en/of verlaagde kans op vezelvrijgave |

| Asbestsoort (vezeltype) | Crocidoliet aanwezig |
| Asbestconcentratie | Laag (< 50%) |
| Toestand van het materiaal | Licht beschadigd, licht verweerd. Intact materiaal type Pical – asbestboard of categorie III 'gebondenheid' |

| Beschrijving | Roofing plat dak. |
| Asbestmateriaal | Dak- en gevelbekleding - Roofing |
| Hoeveelheid (oppervlakte - aantal) | • 24,98 m <sup>2</sup> - 1 stuk |

- Zorg voor een veilig beheer. Vermijd het beschadigen van het asbestmateriaal. Controleer de toestand jaarlijks op wijzigingen.
- Voer bijkomende staalname(s) uit.

- Eenvoudige handelingen: enkel door erkend asbestverwijderaar  
Verwijdering EH door erkend saneerder, Roofing is gelijmd/gebrand en is niet eenvoudig los te maken.  
Alle werknemer(s) moeten wel beschikken over een opleidingsattest eenvoudige handelingen 8u.

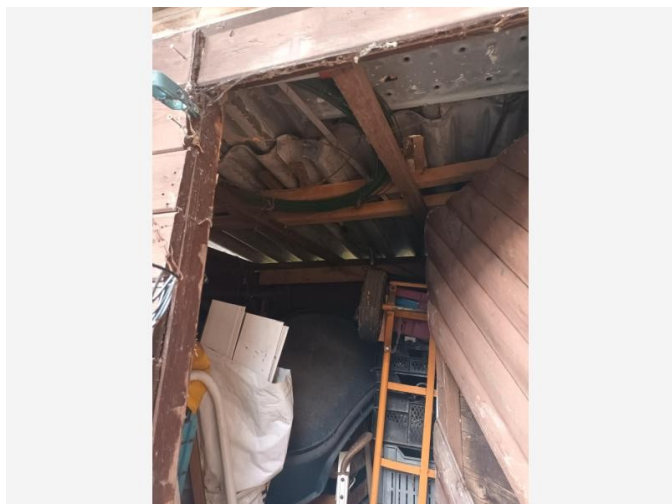
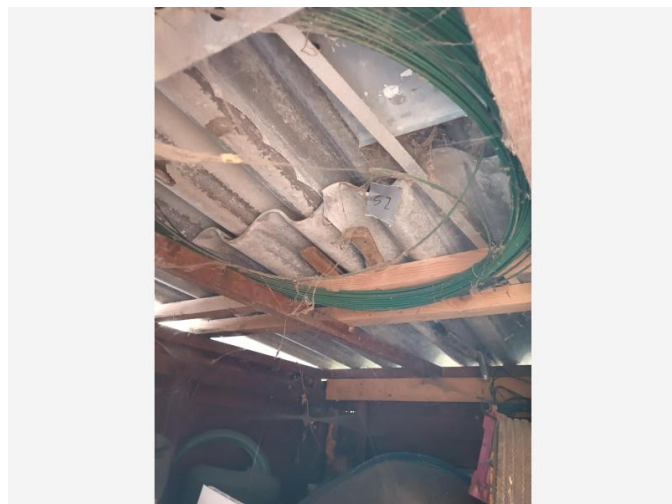
## Fiche 2: Staal van golfplaat

Geen asbest

| # | Type | Referentie | Resultaat |
|---|---|---|---|
| 2.1 | Puntmonster | S2 | Geen asbest |

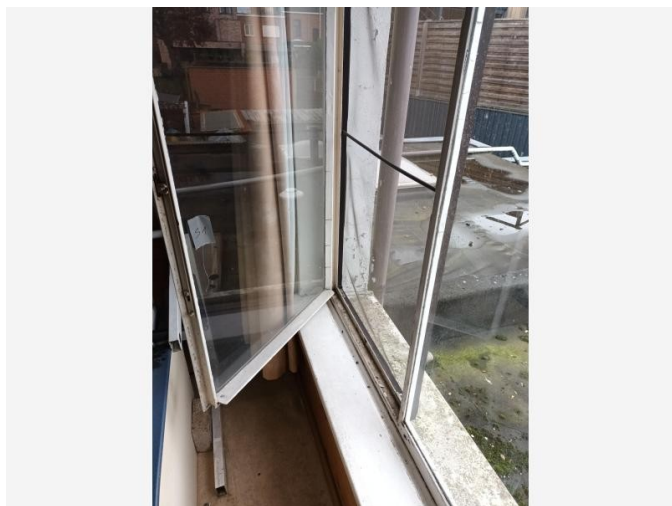
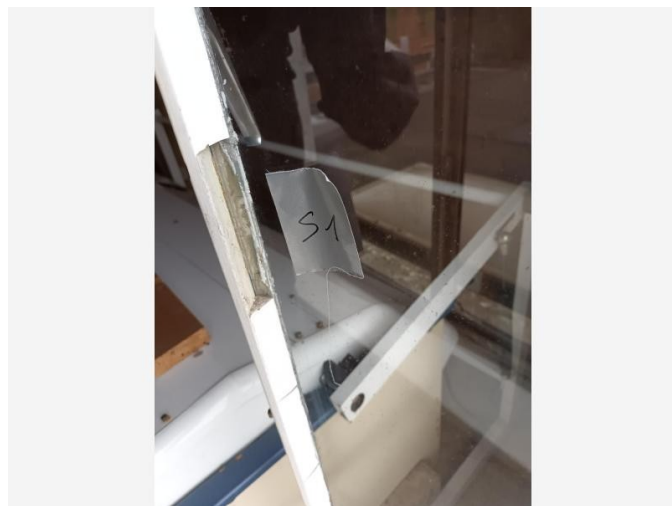
## Fiche 3: Staal mastiek ramen.

Geen asbest

| # | Type | Referentie | Resultaat |
|---|---|---|---|
| 3.1 | Puntmonster | S1 | Geen asbest |

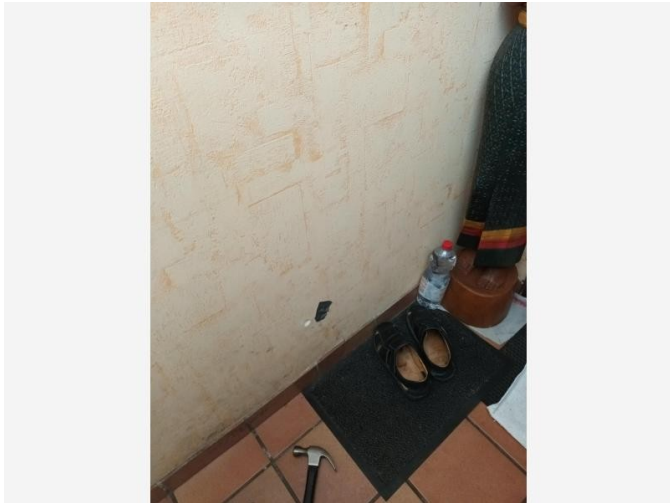
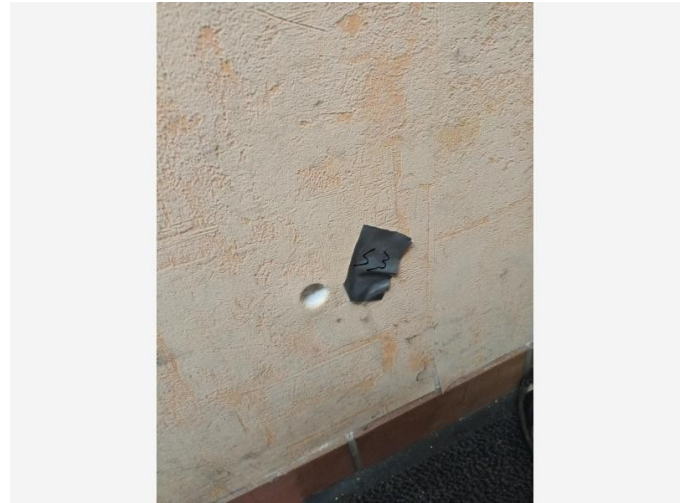
## Fiche 4: Pleisterwerk muren

Geen asbest

| # | Type | Referentie | Resultaat |
|---|---|---|---|
| 4.1 | Mengmonster | S3 | Geen asbest |
