# Asbestinventarisat attest

Rabauwackers 25, 2360 Oud-Turnhout

Attestnummer : 20250302-000053.000

Uitgegeven op : 02.03.2025

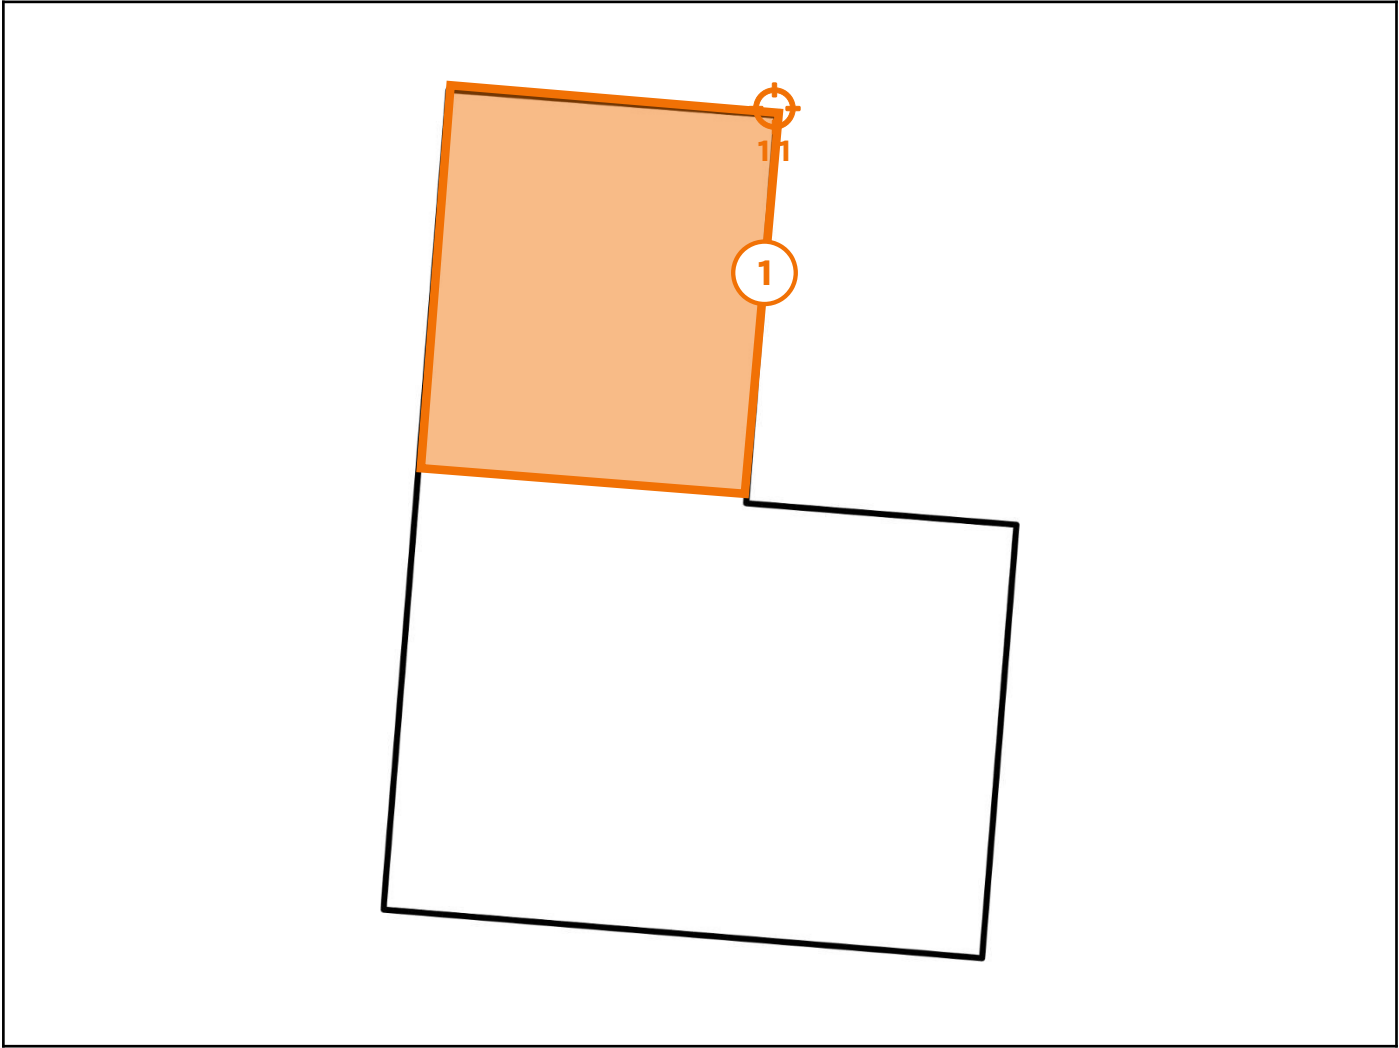
## Plan 2.2: GOLFPLATEN AFDAK

| Beschrijving | Type | Actie |
|---|---|---|
| 1. golfplaten afdak | Asbestmateriaal | <a href="#">Verwijderen</a> |
| 1.1 Code: S5. | Puntmonster | - |

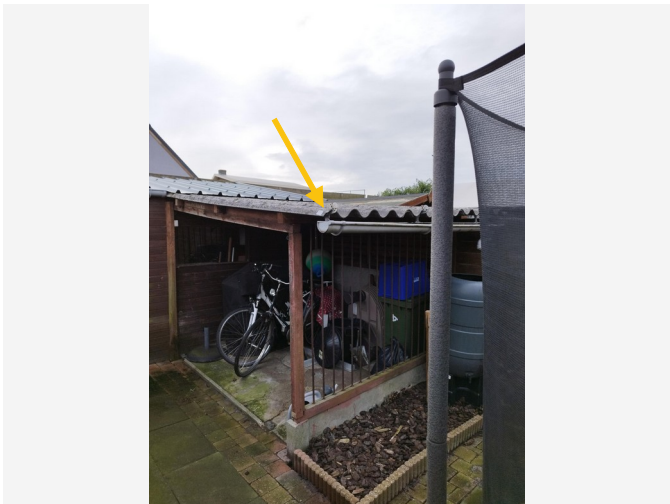
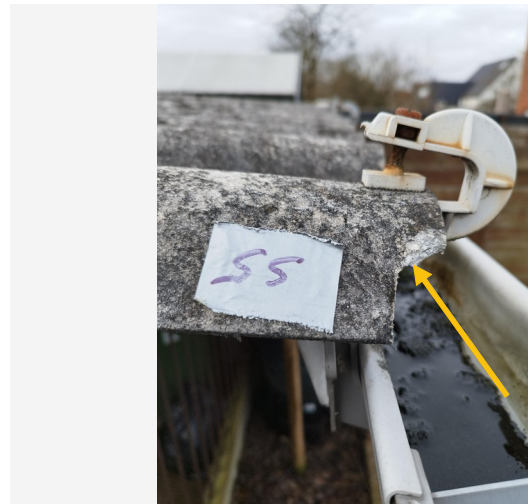
Het asbestmateriaal valt onder de mijlpaal van 2034.

| Eindbeoordeling materiaalrisico | Verhoogd materiaalrisico en/of verhoogde kans op vezelvrijgave |

| Gebondenheid | Categorie 1: hechtgebonden in oorsprong |
| Asbestsoort (vezeltype) | Alleen chrysotiel |
| Asbestconcentratie | Laag (< 50%) |
| Afschermingsgraad van het gehele materiaal | Geheel of deels (ook) vrij aan de binnenlucht |
| Toestand van het materiaal | Matig beschadigd, matig verweerd |

| # | Type | Referentie | Resultaat |
|---|---|---|---|
| 1.1 | Puntmonster | S5. | Chrysotiel |

| Beschrijving | golfplaten afdak |

- Verwijder dit asbestmateriaal zo snel mogelijk. Volg de toestand goed op.
- Hemelwater dat afspoelt van asbestcement daken of gevels kan asbestdeeltjes bevatten. Gebruik het enkel voor gesloten circuits (bv. spoelen toiletten). Reinig na het vervangen van het dak of de gevel de dakgoten en regenwaterput of -ton om asbesthoudend sediment of slib te verwijderen

- Eenvoudige handelingen: mag via doe-het-zelf of door werknemer(s) met opleidingsattest eenvoudige handelingen  
Standaard dragen van de nodige wegwerp beschermingsmiddelen FFP 3 masker , handschoenen en tyvec CAT III type 5-6

Indien mogelijk de ondervloer afdekken , golfplaten voorzichtig verwijderen, extra fixeren, niet breken , niet gooien, onmiddellijk verpakken of voorzichtig in container met asbest bag plaatsen. Voldoende benevelen/bevochtigen tijdens de duur van de werken. Indien golfplaten in slechte staat zijn en kans bestaat op breken : Eenvoudige handeling opgeleid personeel , alle werknemer(s) moeten wel beschikken over een opleidingsattest eenvoudige handelingen 8u

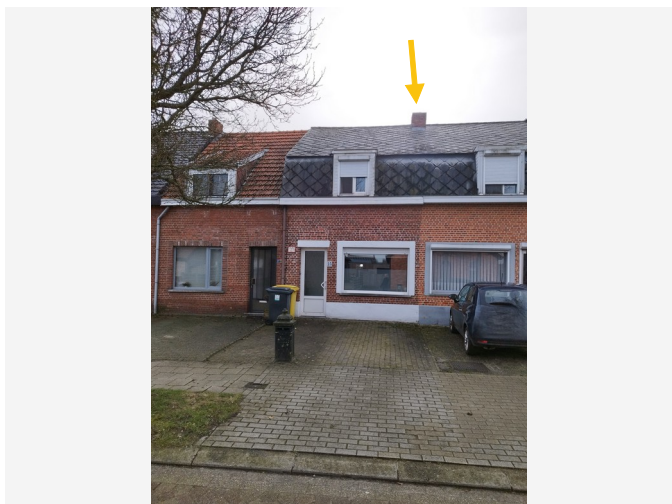
*Situeringsfoto*

**Reden:** Het te onderzoeken materiaal situeert zich hoger dan 3,50 m te rekenen vanaf een veilige ondergrond

**Uitleg van de asbestdeskundige:** Bij werken (dak of reiniging schouw) kan een stelling geplaatst worden , het is niet duidelijk of er asbestverdachte materialen aanwezig zijn in de schouw.

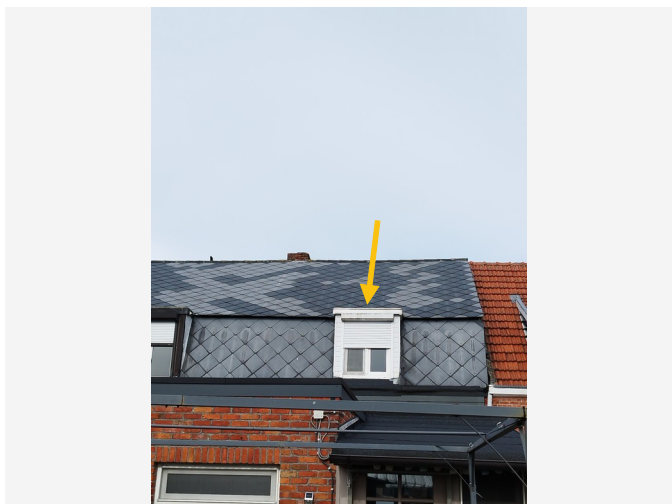
*Situeringsfoto*

**Reden:** Het te onderzoeken materiaal situeert zich hoger dan 3,50 m te rekenen vanaf een veilige ondergrond

**Uitleg van de asbestdeskundige:** Het plat dak kon niet gecontroleerd worden (hoogte > 3,50m). Er kon niet vastgesteld worden welk materiaal zich op het plat dak bevindt.

Bij werken kan een stelling geplaatst worden voor een veilige inspectie.

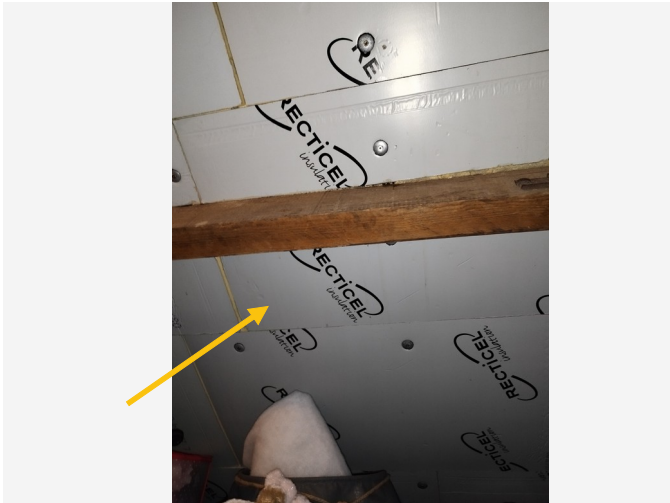
Situeringfoto

**Reden:** Er is geen volledige risicobeoordeling mogelijk

**Uitleg van de asbestdeskundige:** Aanwezigheid onderdak kon niet vastgesteld worden: isolatieplaten aan de binnenkant / genagelde dakleien aan de buitenkant.

Bij werken kan een stelling geplaatst worden om veilig te inspecteren.

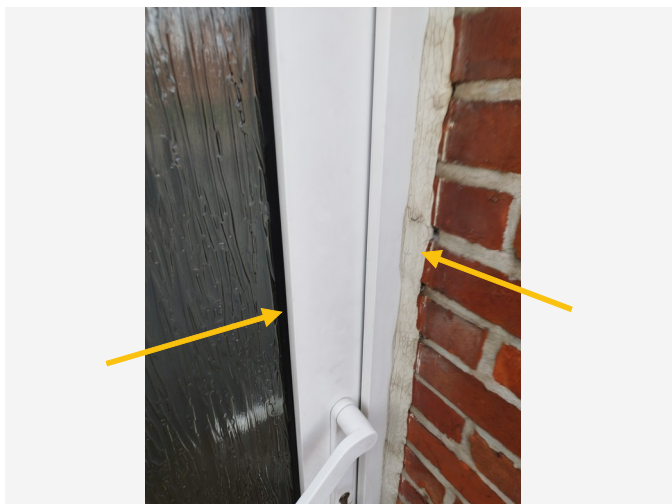
Vrije foto

De gebruikte siliconen kit is niet asbestverdacht.

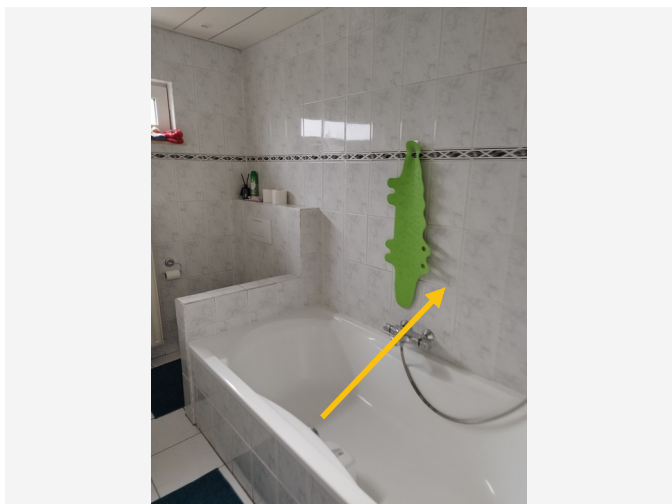
Vrije foto

In het inspectieprotocol is een monsternamen van tegellijm verplicht om dit te identificeren als niet-asbesthoudend. Er waren geen facturen ter beschikking die bevestigen dat de tegels na 2001 waren geplaatst. Er waren geen bestaande beschadigingen aan de wandtegels om de lijm voldoende te kunnen inspecteren. Om dit af te toetsen is het aangewezen om bij eventuele renovatiewerken aan de tegels verder onderzoek/staalname te laten uitvoeren ter controle.

In uitzonderlijke gevallen kan de lijm waarmee deze zijn vastgehecht asbesthoudend zijn. Gezien het een niet destructief

onderzoek betreft, werd er geen staal genomen. Bij afbraak van deze tegels, is het aangewezen deze lijm laag te laten analyseren op de aanwezigheid van asbest.

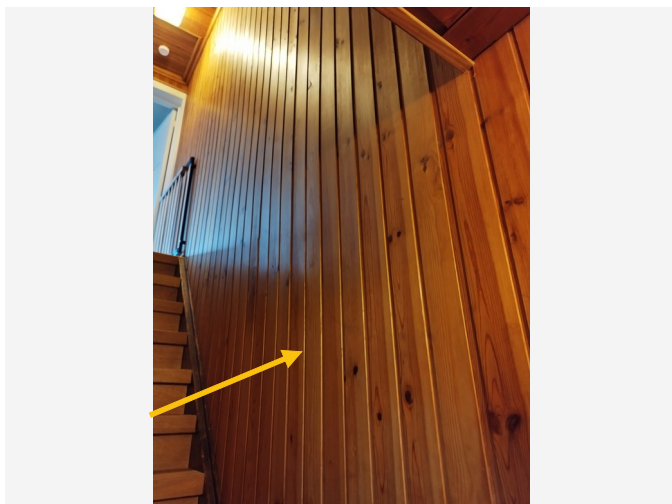
Vrije foto

In een deel van de woonst zijn de binnenwanden afgewerkt met valse wanden. Het is niet duidelijk of er pleisterwerk/asbestverdacht materiaal aanwezig is achter deze valse wanden, het is aangewezen om bijkomend onderzoek uit te voeren bij werken.

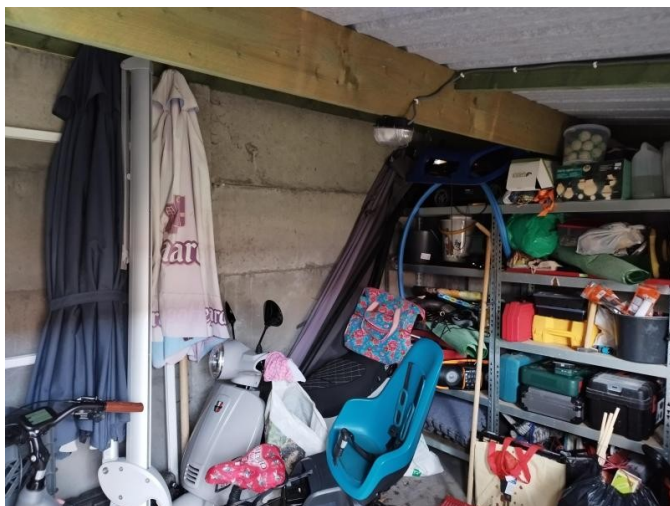
Vrije foto

Er zijn geen asbestverdachte/houdende materialen/toepassingen vastgesteld in en aan het tuinhuis.

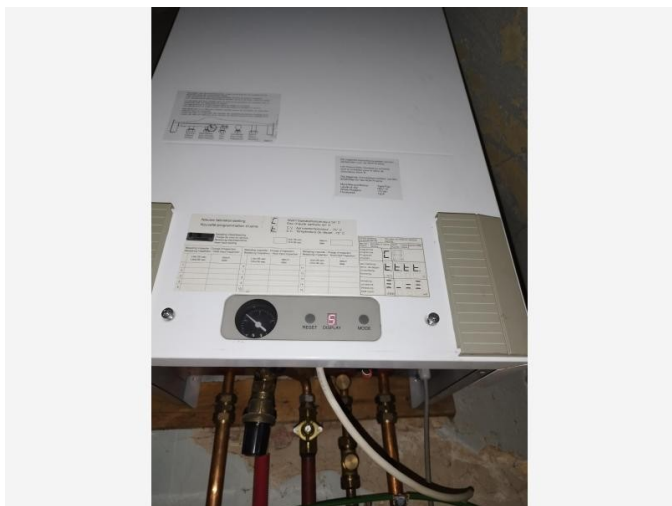
Vrije foto

Het bouwjaar is niet teruggevonden en het exact gebruik van asbesthoudend materiaal is niet gekend. Laat de ketel controleren door een opgeleid technieker (basis 8 u asbest) tijdens het onderhoud.

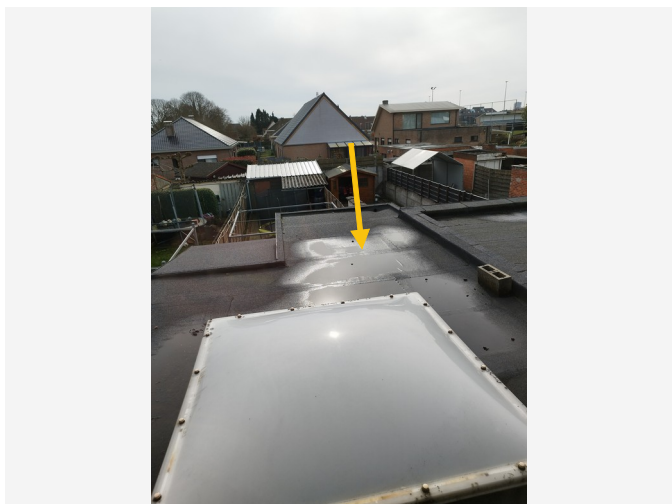
Vrije foto

De roofing is geplaatst bij het isoleren van het plat dak in het jaar 2021 door de firma Diedak algemene dakwerken bvba (zie bewijsdocumenten).

We nemen aan dat bitumen geplaatst na 2001 niet asbesthoudend zijn. Het is niet duidelijk of er asbestverdachte onderlagen aanwezig zijn. Het is aangewezen om extra controle uit te voeren tot op de drager bij eventuele renovatiewerken.

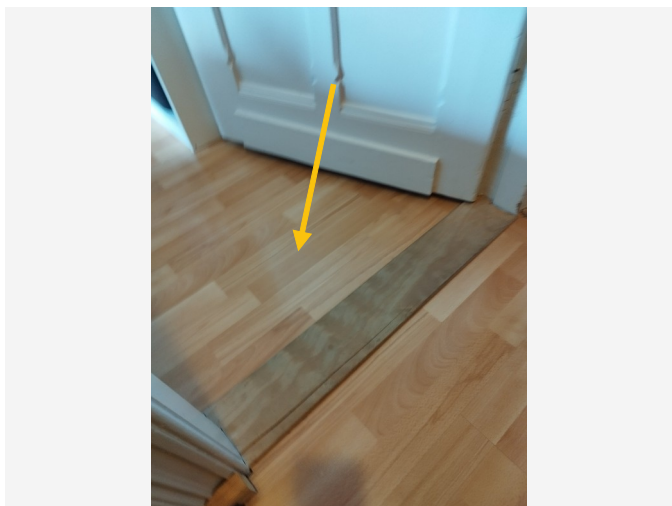
Vrije foto

De vloeren op het eerste verdiep zijn afgewerkt met laminaat (niet verdacht).

Het is niet duidelijk of er asbestverdachte onderlagen aanwezig . Zijn. Het is aangewezen om extra controle uit te voeren tot op de drager bij eventuele renovatiewerken.

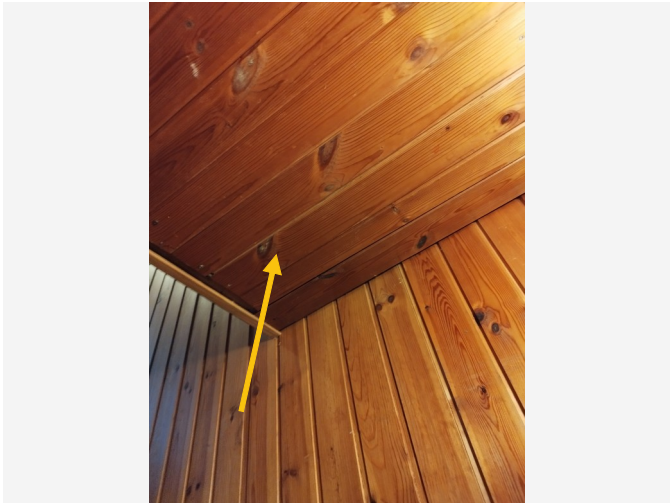
Vrije foto

Alle plafonds zijn afgewerkt met valse plafonds in plaatmateriaal. Het is niet duidelijk of er pleisterwerk aanwezig is achter deze valse plafonds, het is aangewezen om bijkomend onderzoek uit te voeren bij werken.

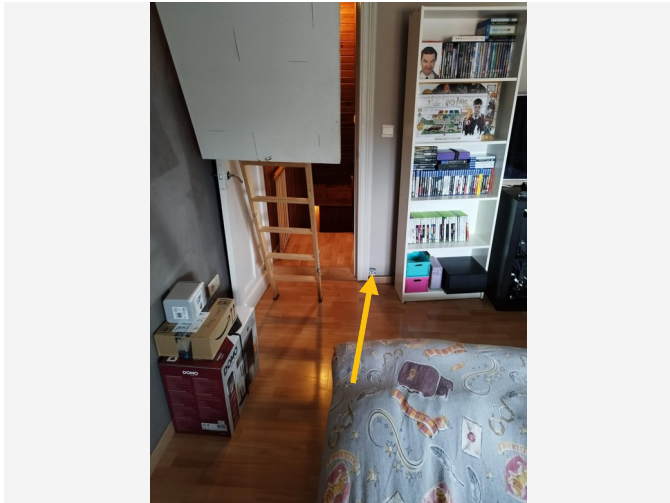
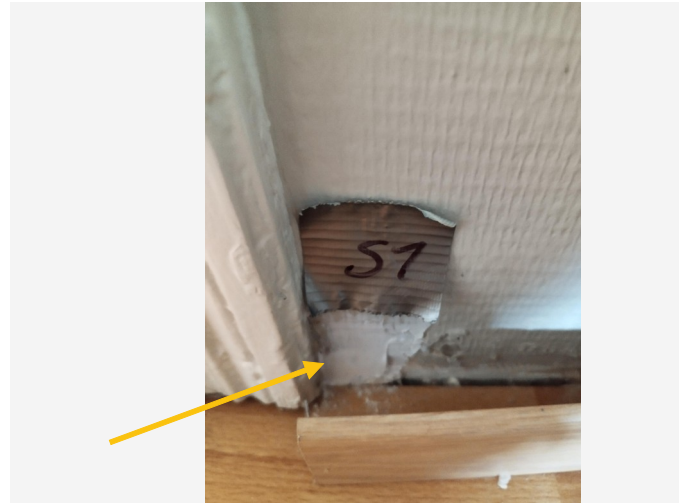
## Fiche 13: Muurpleister

Geen asbest

| # | Type | Referentie | Resultaat |
|---|---|---|---|
| 13.1 | Mengmonster | S1. | Geen asbest |

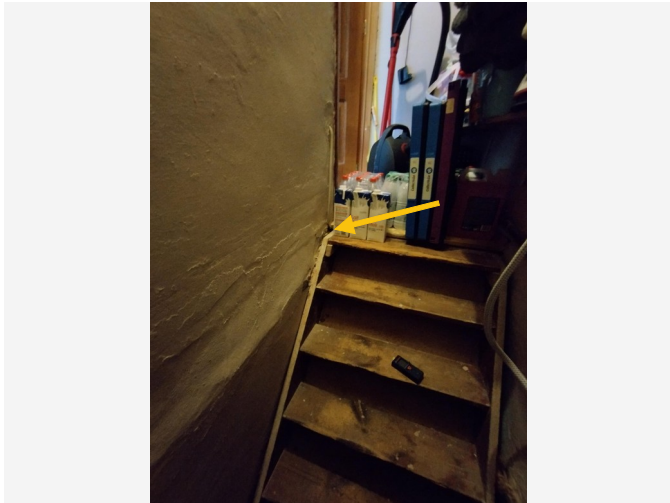
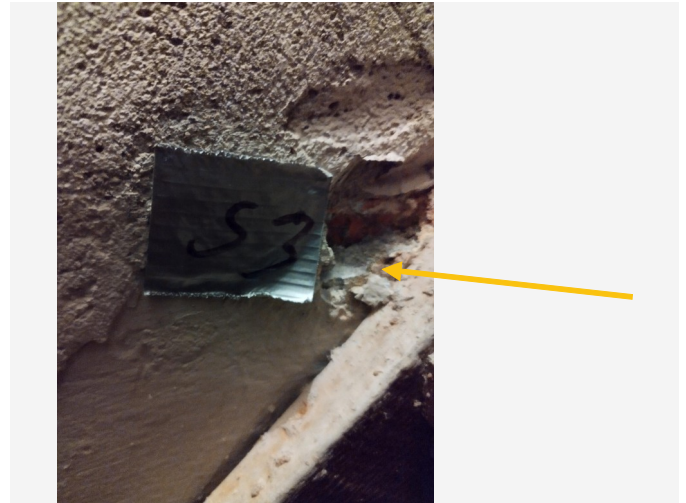
## Fiche 14: smeerlaag binnenwanden kelder

Geen asbest

| # | Type | Referentie | Resultaat |
|---|---|---|---|
| 14.1 | Mengmonster | S3. | Geen asbest |

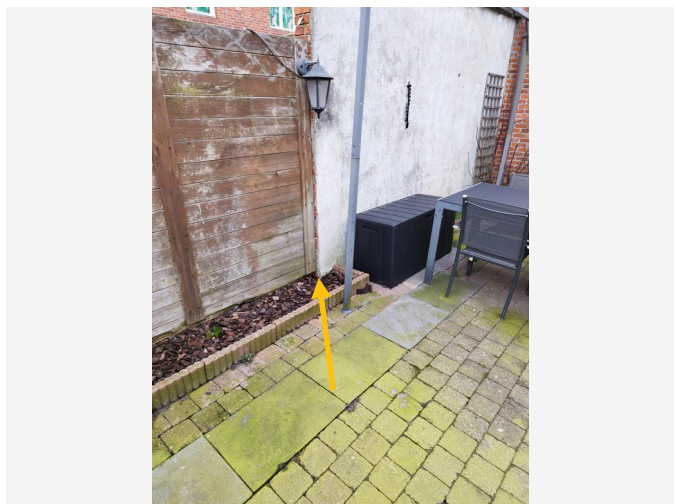
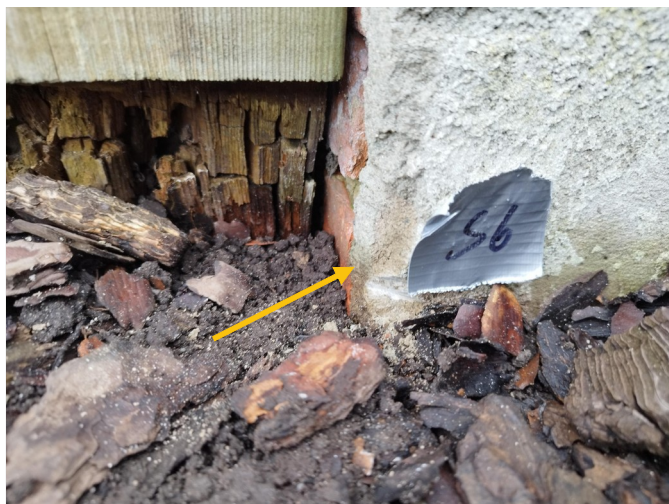
## Fiche 15: smeerlaag rechter scheidingswand tuin

Geen asbest

| # | Type | Referentie | Resultaat |
|---|---|---|---|
| 15.1 | Mengmonster | S6. | Geen asbest |

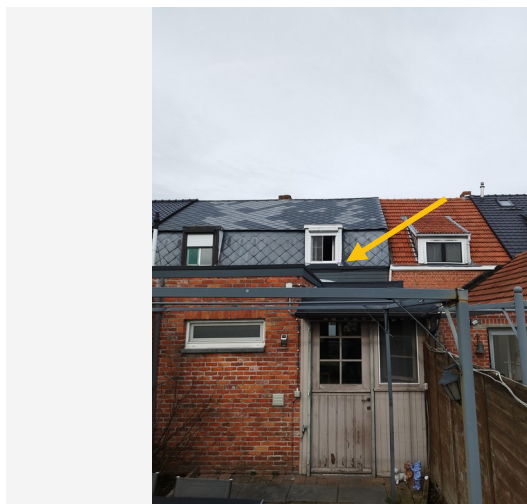
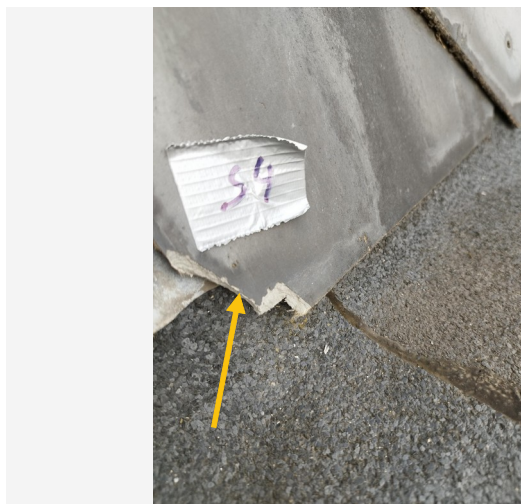
## Fiche 16: dakleien

Geen asbest
