# Asbestinventarisatetest

Graatakker 105/1, 2300 Turnhout

Attestnummer : 20231215-000068.001

Uitgegeven op : 21.12.2023

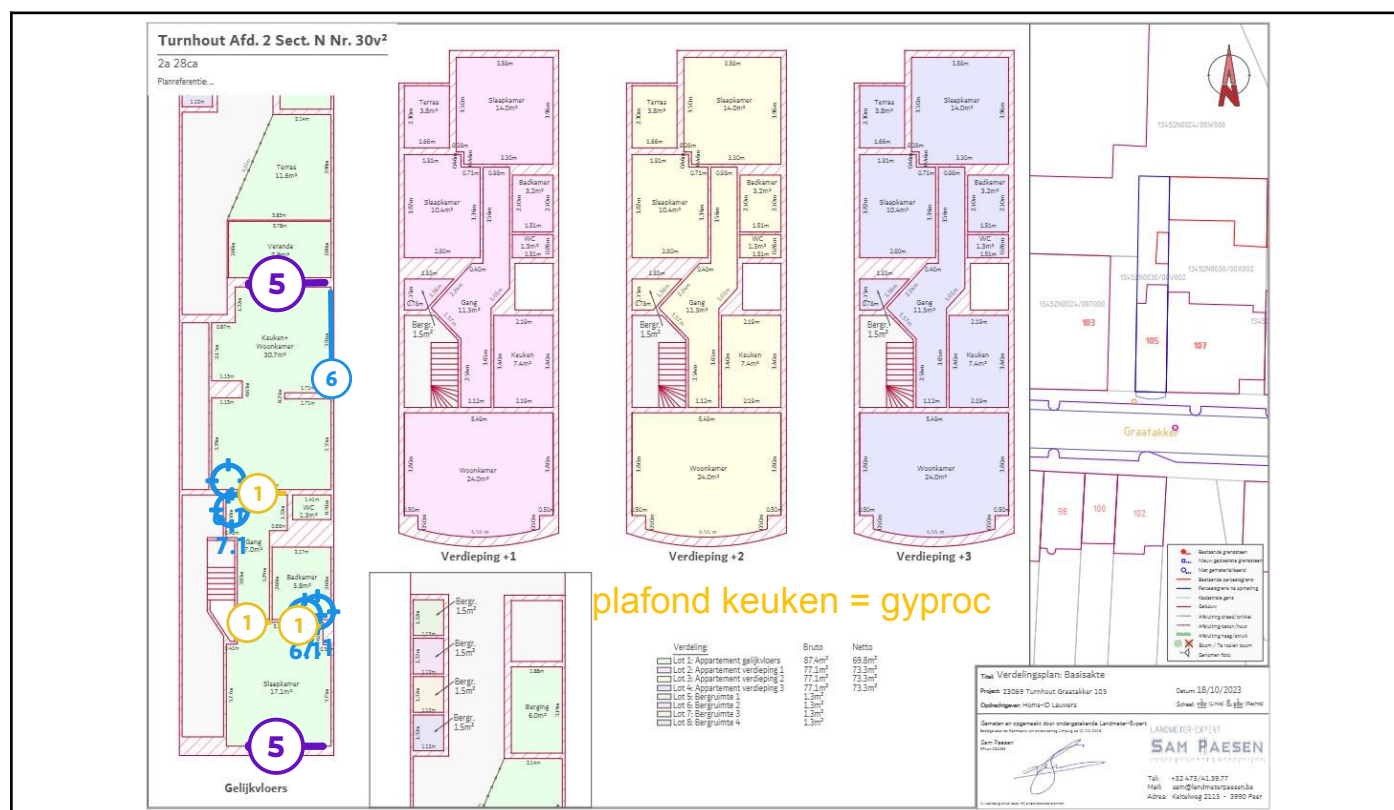
# Plan 1.1: grondplan

| Beschrijving | Type | Actie |
|---|---|---|
| 1. dorpels | Asbestmateriaal | Zorgvuldig beheren |
| 5. mastiek | Advies | - |
| 6. pleisterwerk binnenmuren | Geen asbest | - |
| 7. pleisterwerk plafond | Geen asbest | - |

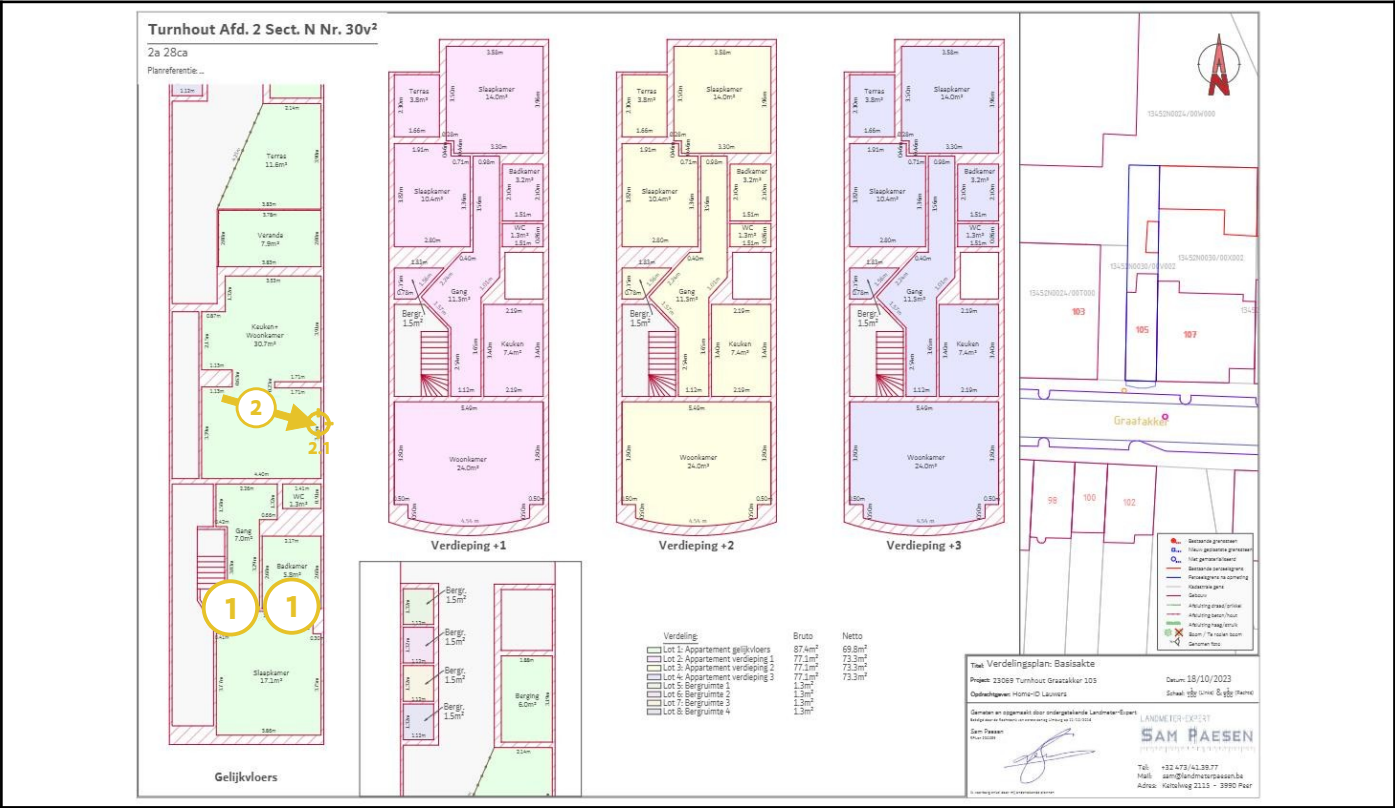
# Plan 1.2: grondplan

| Beschrijving | Type | Actie |
|---|---|---|
| 1. dorpels | Asbestmateriaal | Zorgvuldig beheren |
| 2. ontdreuningsplaat | Asbestmateriaal | Zorgvuldig beheren |
| 2.1 Code: 03 | Puntmonster | - |

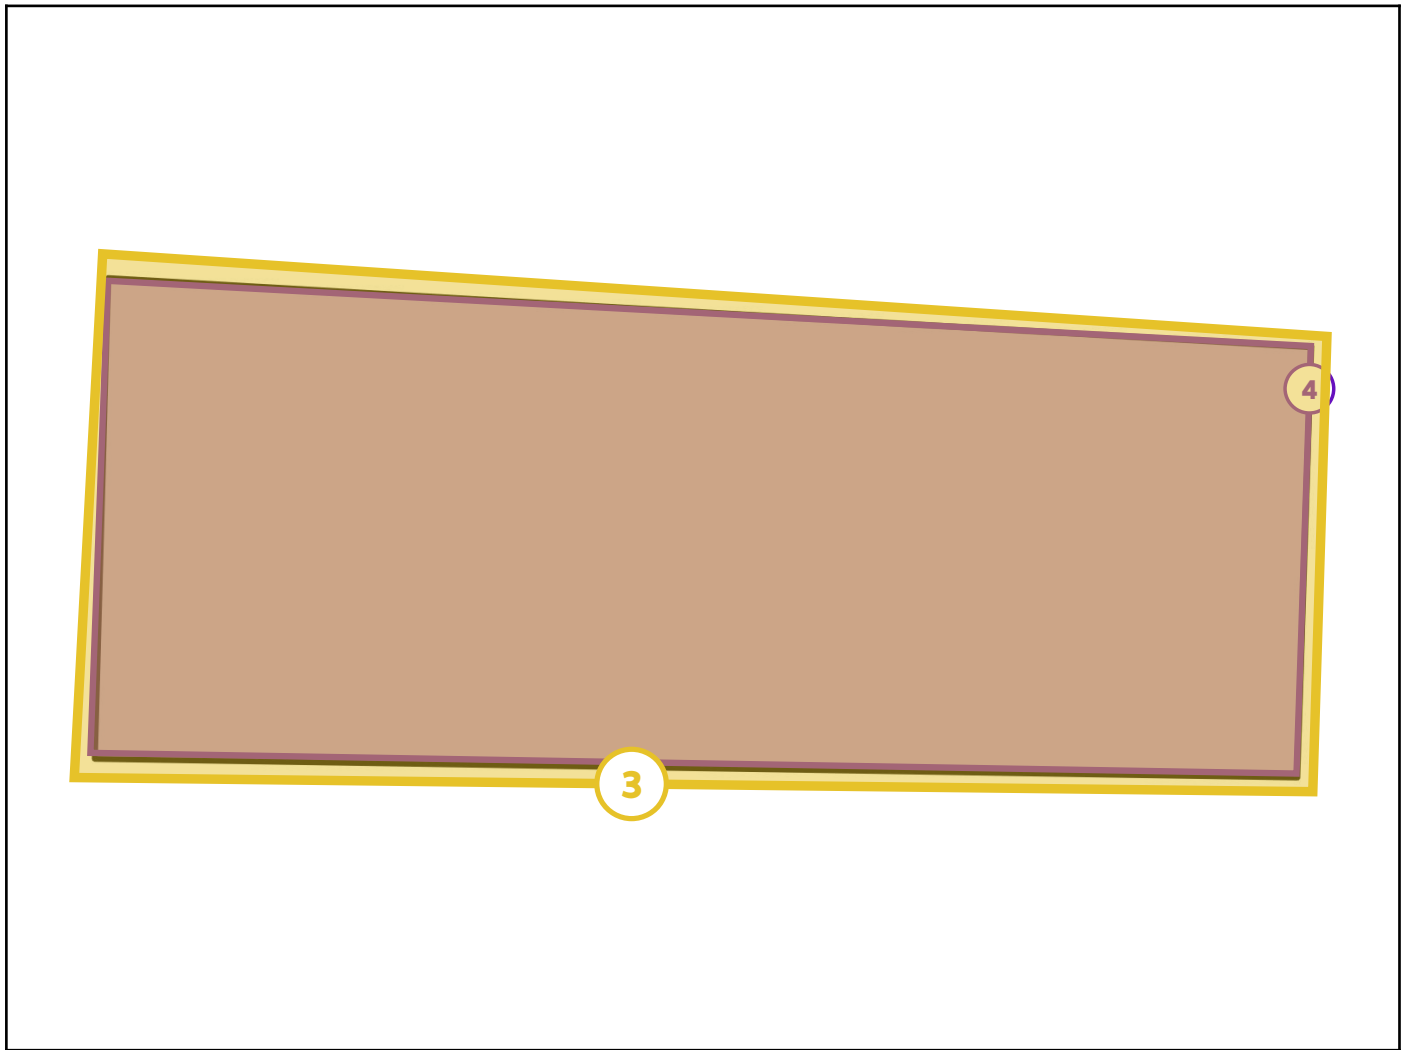
## Plan 2.1: tuinhuis

| Beschrijving | Type | Actie |
|---|---|---|
| 3. roofing | Asbestmateriaal | Zorgvuldig beheren |
| 4. tuinhuis | Advies | - |

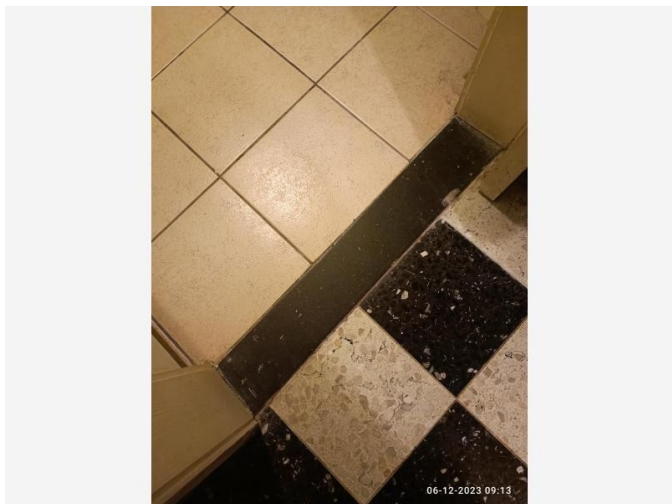
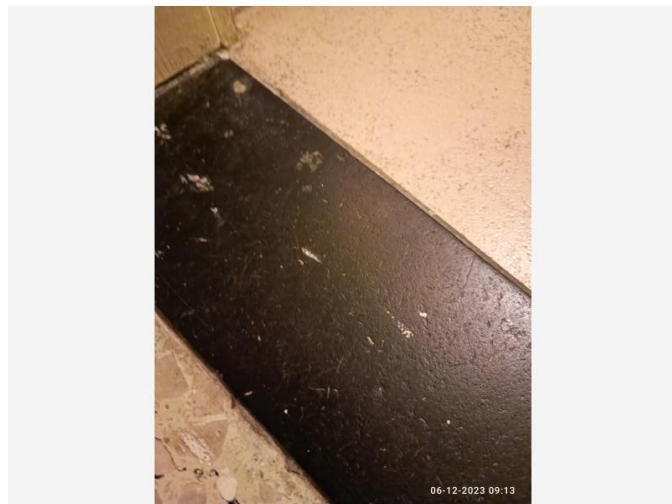
Overzichtsfoto

Detailfoto

Het asbestmateriaal valt onder de mijlpaal van 2040.

| Eindbeoordeling materiaalrisico | Zeer laag materiaalrisico en/of zeer lage kans op vezelvrijgave |

| Toestand van het materiaal | Onbeschadigd, niet verweerd |

| Beschrijving | dorpels |
| Hoeveelheid (oppervlakte - dikte - aantal) | • 1,00 m <sup>2</sup> - 10,00 cm - 1 stuk |

- Zorg voor een veilig beheer. Vermijd het beschadigen van het asbestmateriaal. Controleer de toestand jaarlijks op wijzigingen.

- Eenvoudige handelingen: mag via doe-het-zelf of door werknemer(s) met opleidingsattest eenvoudige handelingen  
De dorpels of tabletten kunnen voorzichtig losgebeiteld worden , extra bevochtigen om stof te voorkomen + dragen van de nodige beschermingsmiddelen (mondmasker ffp3, handschoenen,tyvec ) verpakken in plastic folie en afvoeren naar het containerpark als hechtgebonden asbestafval.

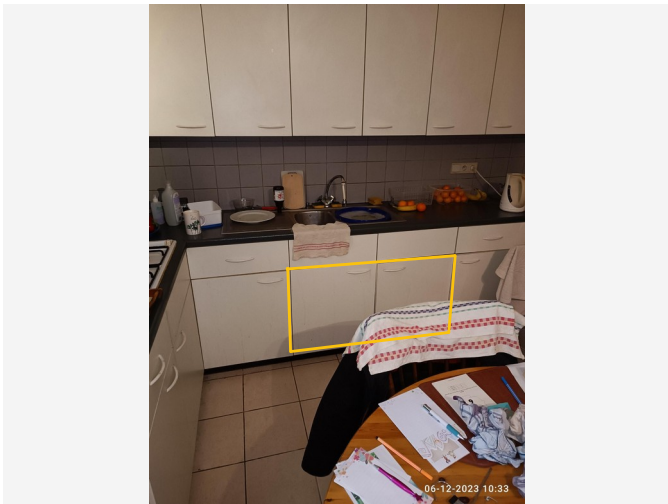
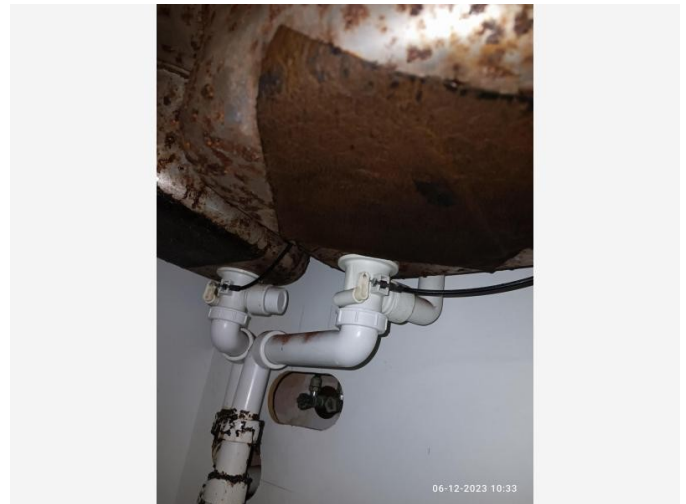
Overzichtsfoto

Detailfoto

Het asbestmateriaal valt onder de mijlpaal van 2040.

| Eindbeoordeling materiaalrisico | Zeer laag materiaalrisico en/of zeer lage kans op vezelvrijgave |

| # | Type | Referentie | Resultaat |
|---|---|---|---|
| 2.1 | Puntmonster | 03 | Chrysotiel |

| Beschrijving | ontdreuningsplaat |

- Zorg voor een veilig beheer. Vermijd het beschadigen van het asbestmateriaal. Controleer de toestand jaarlijks op wijzigingen.

- Eenvoudige handelingen: mag via doe-het-zelf of door werknemer(s) met opleidingsattest eenvoudige handelingen  
Verwijdering: EH opgeleid personeel : extra bevochtigen om stof te voorkomen + dragen van de nodige beschermingsmiddelen (mondmasker ffp3, handschoenen) , lossteken met spatel , gebruik van puntafzuiging met stofzuiger met absoluut filter.

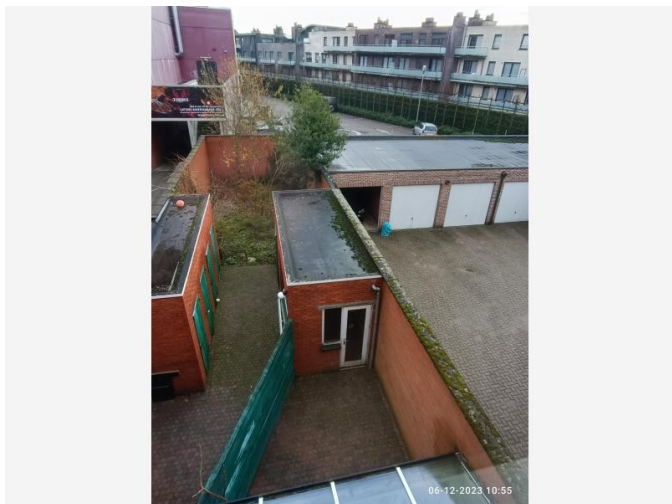
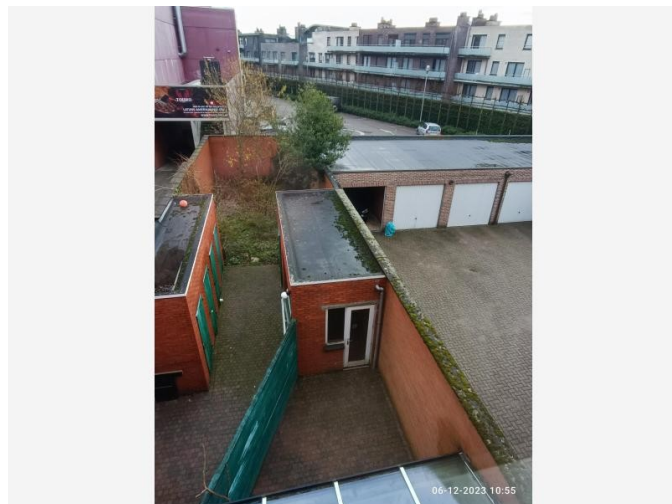
Overzichtsfoto

Detailfoto

Het asbestmateriaal valt onder de mijlpaal van 2040.

| Eindbeoordeling materiaalrisico | Zeer laag materiaalrisico en/of zeer lage kans op vezelvrijgave |

| Toestand van het materiaal | Onbeschadigd, niet verweerd |

| Beschrijving | roofing |
| Hoeveelheid (oppervlakte - aantal) | • 12,00 m <sup>2</sup> - 1 stuk |

- Zorg voor een veilig beheer. Vermijd het beschadigen van het asbestmateriaal. Controleer de toestand jaarlijks op wijzigingen.

- Eenvoudige handelingen: mag via doe-het-zelf of door werknemer(s) met opleidingsattest eenvoudige handelingen  
Opgeleid personeel (dak werker met 8u basisopleiding asbest)

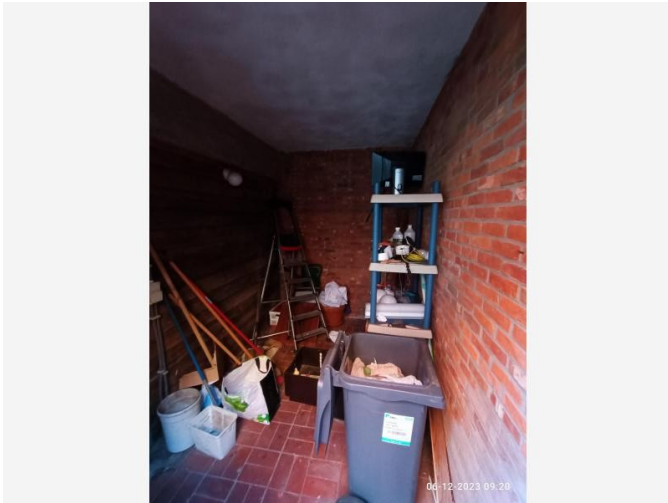
Vrije foto

geen asbestverdachte toepassingen aangetroffen

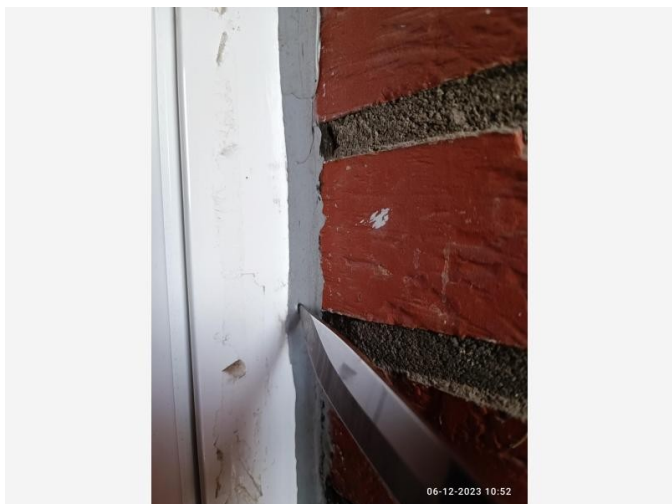
Vrije foto

geen asbesthoudende mastiek aanwezig

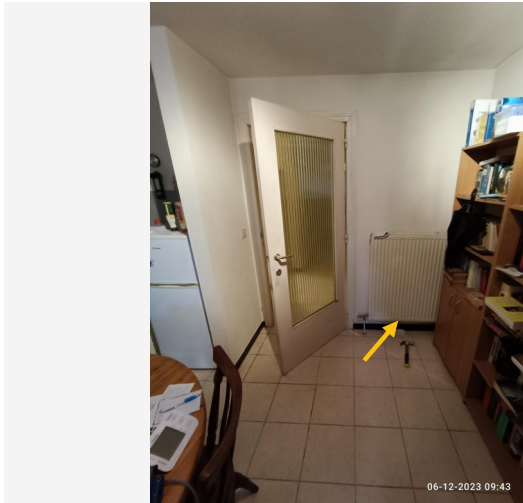
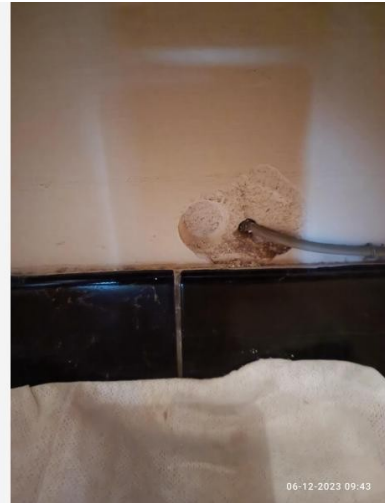
## Fiche 6: pleisterwerk binnenmuren

Geen asbest

| # | Type | Referentie | Resultaat |
|---|---|---|---|
| 6.1 | Mengmonster | 01 | Geen asbest |

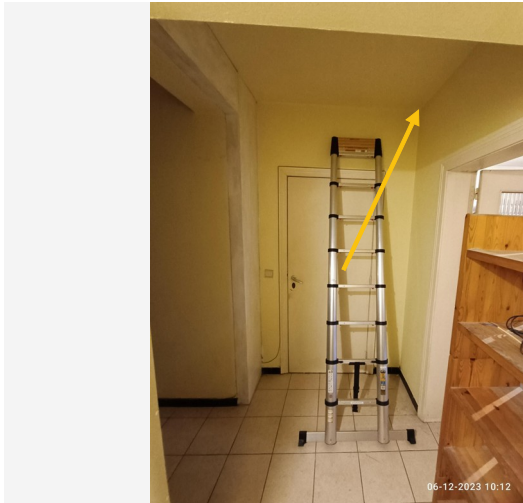
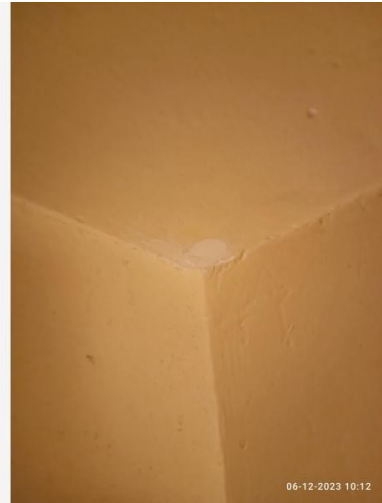
## Fiche 7: pleisterwerk plafond

Geen asbest

| # | Type | Referentie | Resultaat |
|---|---|---|---|
| 7.1 | Mengmonster | 02 | Geen asbest |
