# Asbestinventarisatetest

Winkel 58, 2300 Turnhout

Attestnummer : 20240522-000459.000

**Niet-asbestveilig**

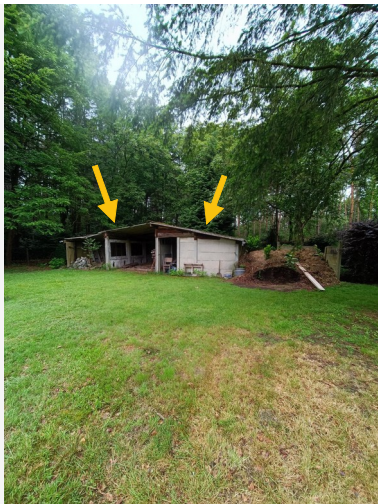
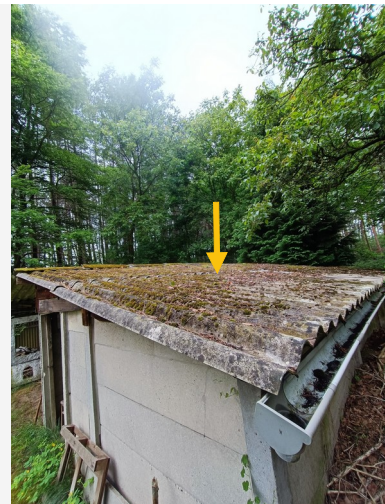
Het asbestmateriaal valt onder de mijlpaal van 2034.

**Dringend verwijderen**

| Eindbeoordeling materiaalisico | Hoog materiaalisico en/of hoge kans op vezelvrijgave |

| Asbestsoort (vezeltype) | Crocidoliet aanwezig |
| Toestand van het materiaal | Matig beschadigd, matig verweerd |

| Beschrijving | Golfplaten tuinhuis |

- Zorg voor een veilig beheer. Vermijd het beschadigen van het asbestmateriaal. Controleer de toestand jaarlijks op wijzigingen.

- Eenvoudige handelingen: mag via doe-het-zelf of door werknemer(s) met opleidingsattest eenvoudige handelingen  
Dragen van de nodige beschermingsmiddelen (mondmasker ffp3, handschoenen, tyvec). Indien mogelijk de ondervloer afdekken, golfplaten voorzichtig verwijderen, extra fixeren, niet breken, niet gooien, onmiddellijk verpakken of voorzichtig in container met asbest bag plaatsen. Indien golfplaten in slechte staat zijn en kans bestaat op breken: Eenvoudige handeling opgeleid personeel, alle werknemer(s) moeten wel beschikken over een opleidingsattest eenvoudige handelingen 8u

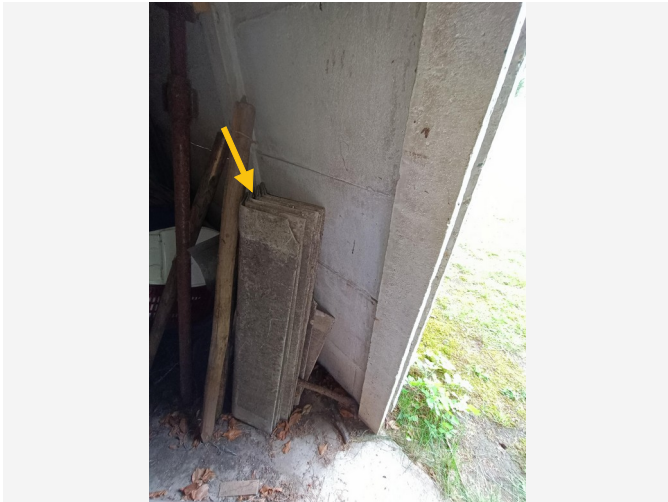
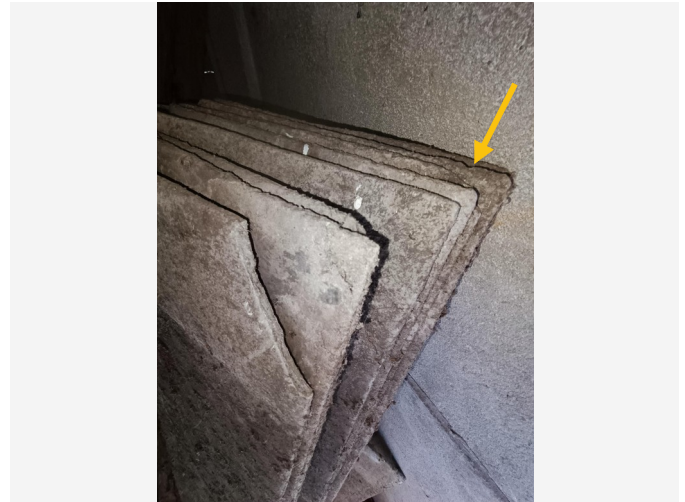
## Fiche 2: Nok in asbestcement (zelfde materiaal als de golplaten)

Het asbestmateriaal valt onder de mijlpaal van 2040.

**Dringend verwijderen**

| Beschrijving | Nok in asbestcement (zelfde materiaal als de golplaten) |
| Type afvalstof | Betreft stock-voorraad of gedemonteerde asbestmaterialen |

- Verwijder het asbestafval.

- Eenvoudige handelingen: mag via doe-het-zelf of door werknemer(s) met opleidingsattest eenvoudige handelingen  
Bij de gemeente of het plaatselijk containerpark kan je afsluitzakken opvragen om het afval dubbel te verpakken en het af te voeren als hechtgebonden materiaal naar het containerpark. Bescherm jezelf voldoende met de nodige PBM's (mondmasker FFP3, handschoenen, Tyvec, ...).

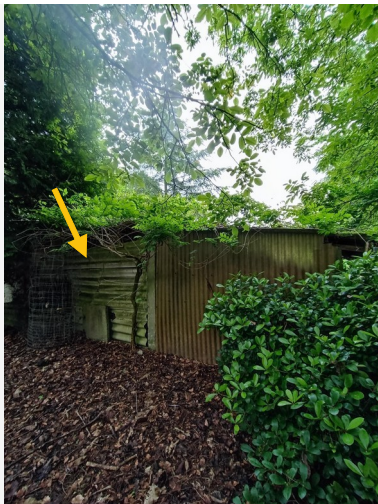
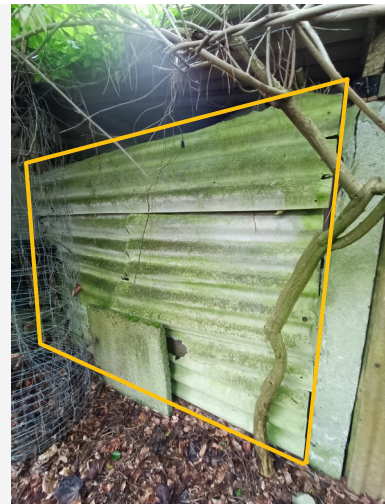
Het asbestmateriaal valt onder de mijlpaal van 2034.

**Dringend verwijderen**

| Eindbeoordeling materiaalsrisico | Hoog materiaalsrisico en/of hoge kans op vezelvrijgave |

| Asbestsoort (vezeltype) | Crocidoliet aanwezig |
| Toestand van het materiaal | Matig beschadigd, matig verweerd |

| Beschrijving | Golfplaten achterwand tuinhuis |

- Zorg voor een veilig beheer. Vermijd het beschadigen van het asbestmateriaal. Controleer de toestand jaarlijks op wijzigingen.

- Eenvoudige handelingen: mag via doe-het-zelf of door werknemer(s) met opleidingsattest eenvoudige handelingen  
Dragen van de nodige beschermingsmiddelen (mondmasker ffp3, handschoenen, tyvec). Indien mogelijk de ondervloer afdekken, golfplaten voorzichtig verwijderen, extra fixeren, niet breken, niet gooien, onmiddellijk verpakken of voorzichtig in container met asbest bag plaatsen. Indien golfplaten in slechte staat zijn en kans bestaat op breken: Eenvoudige handeling opgeleid personeel, alle werknemer(s) moeten wel beschikken over een opleidingsattest eenvoudige handelingen 8u

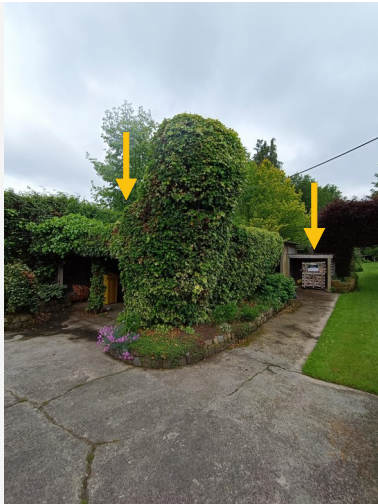
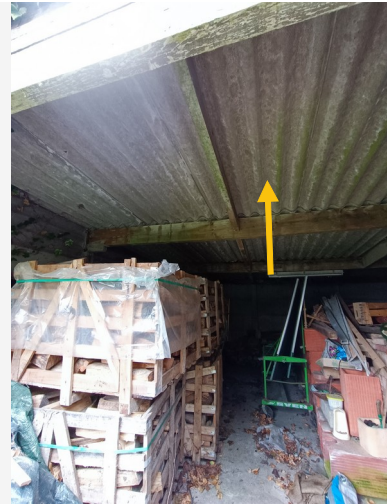
Het asbestmateriaal valt onder de mijlpaal van 2034.

**Dringend verwijderen**

| Eindbeoordeling materiaalsrisico | Hoog materiaalsrisico en/of hoge kans op vezelvrijgave |

| Asbestsoort (vezeltype) | Crocidoliet aanwezig |
| Toestand van het materiaal | Matig beschadigd, matig verweerd |

| Beschrijving | Golfplaten carport + houtopslag |

- Zorg voor een veilig beheer. Vermijd het beschadigen van het asbestmateriaal. Controleer de toestand jaarlijks op wijzigingen.

- Eenvoudige handelingen: mag via doe-het-zelf of door werknemer(s) met opleidingsattest eenvoudige handelingen  
Dragen van de nodige beschermingsmiddelen (mondmasker ffp3, handschoenen, tyvec). Indien mogelijk de ondervloer afdekken, golfplaten voorzichtig verwijderen, extra fixeren, niet breken, niet gooien, onmiddellijk verpakken of voorzichtig in container met asbest bag plaatsen. Indien golfplaten in slechte staat zijn en kans bestaat op breken: Eenvoudige handeling opgeleid personeel, alle werknemer(s) moeten wel beschikken over een opleidingsattest eenvoudige handelingen 8u

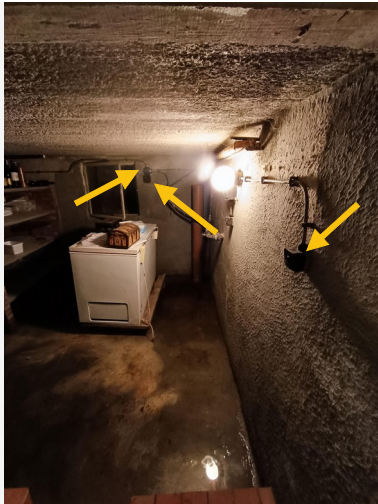
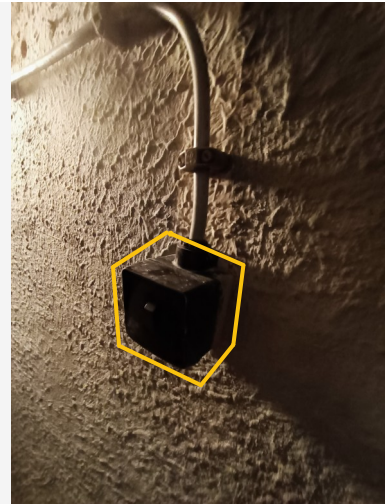
Het asbestmateriaal valt onder de mijlpaal van 2040.

Verwijderen

| Eindbeoordeling materiaalarisico | Verhoogd materiaalarisico en/of verhoogde kans op vezelvrijgave |

| Asbestsoort (vezeltype) | Crocidoliet aanwezig |
| Toestand van het materiaal | Licht beschadigd, licht verweerd. Intact materiaal type Pical – asbestboard of categorie III 'gebondenheid' |

| Beschrijving | Bakeliet toepassing kelder (3x) |

- Zorg voor een veilig beheer. Vermijd het beschadigen van het asbestmateriaal. Controleer de toestand jaarlijks op wijzigingen.

- Eenvoudige handelingen: mag via doe-het-zelf of door werknemer(s) met opleidingsattest eenvoudige handelingen  
Schakelaars, stopcontacten en andere gelijkaardige toepassingen kunnen eenvoudig losgeschroefd worden --  
> EH doe-het-zelf. Afgesloten of verzegelde kast --> EH opgeleid techniker personeel 8u basisopleiding asbest.

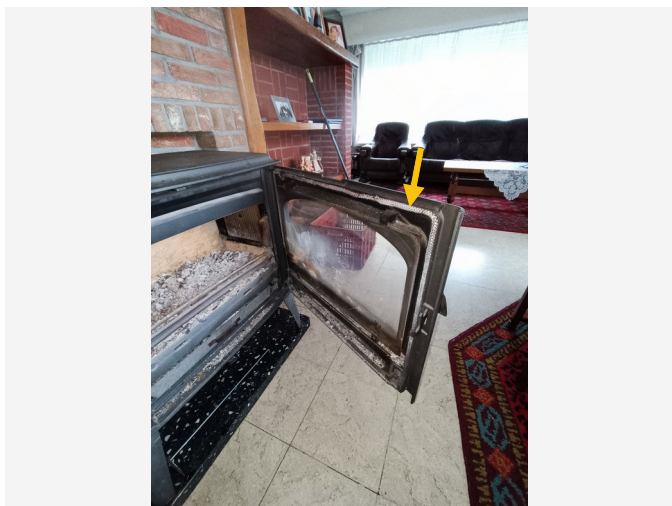
Het kachelkoord werd gecontroleerd en werd als niet-asbestverdacht bevonden.

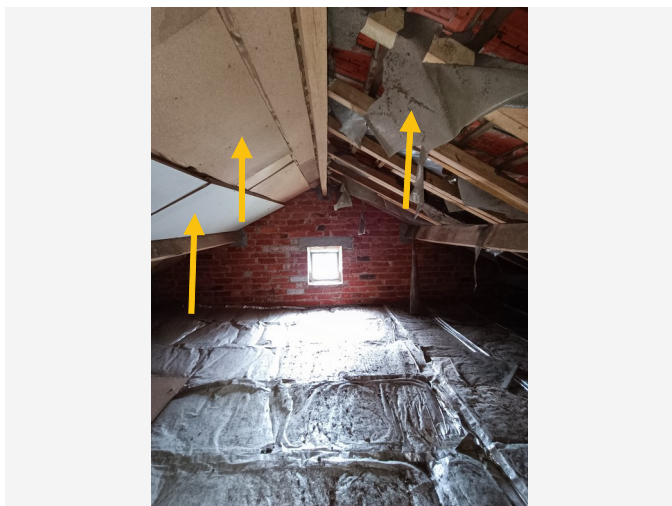
Het onderdak werd gecontroleerd en werd als niet-asbestverdacht bevonden. Zowel het onderdak boven de woning, als boven de garage werd gecontroleerd.

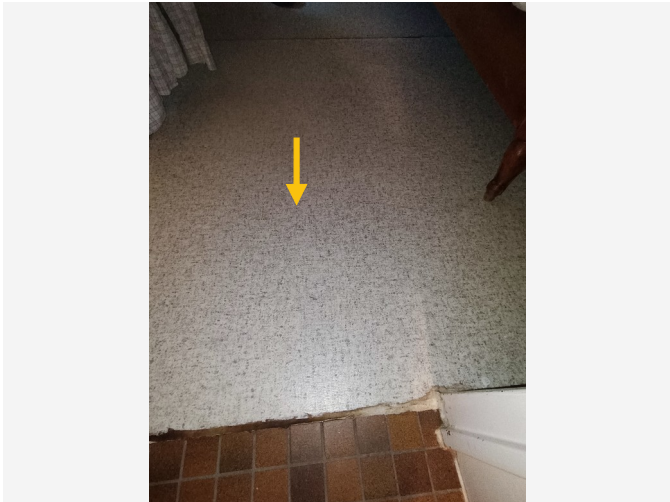
## Fiche 8: Vinylvloer slaapkamers (beige kleur met spikkels)

Volgens expertise kunnen we deze vinyl als niet asbest verdacht beschouwen (onderkant met jute/koord).

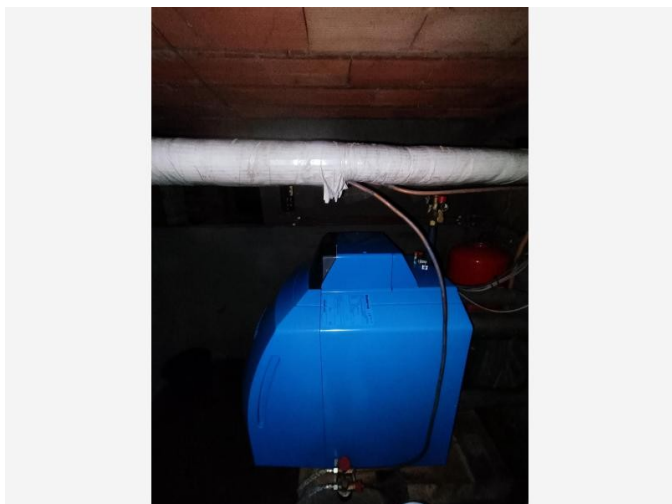
De cv ketel werd gecontroleerd en werd als niet-asbestverdacht bevonden. Het betreft een recent model.

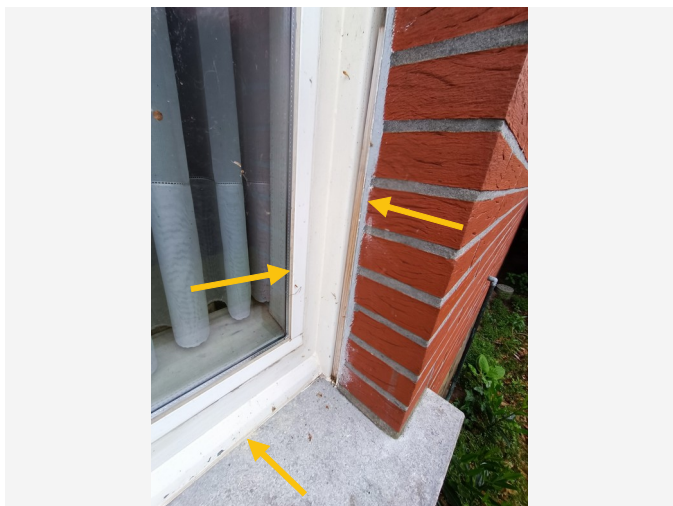
De mastiek werd gecontroleerd en werd als niet-asbestverdacht bevonden.

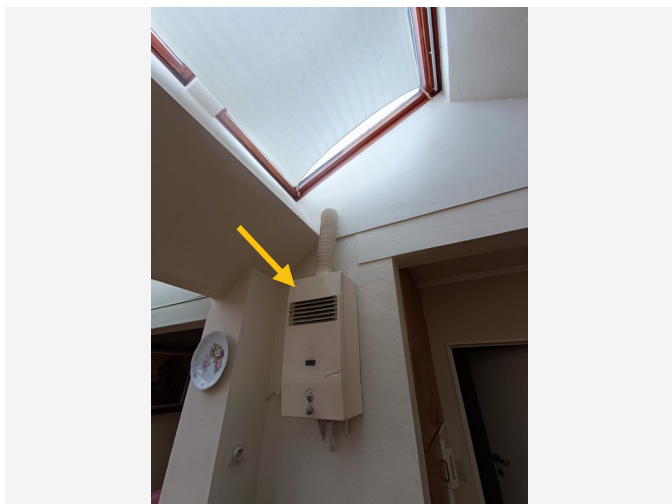
Het bouwjaar is niet teruggevonden en het exact gebruik van mogelijk asbesthoudend materiaal is niet gekend. Laat de doorstromer controleren door een opgeleid techniker (basis 8 u asbest) tijdens het onderhoud.

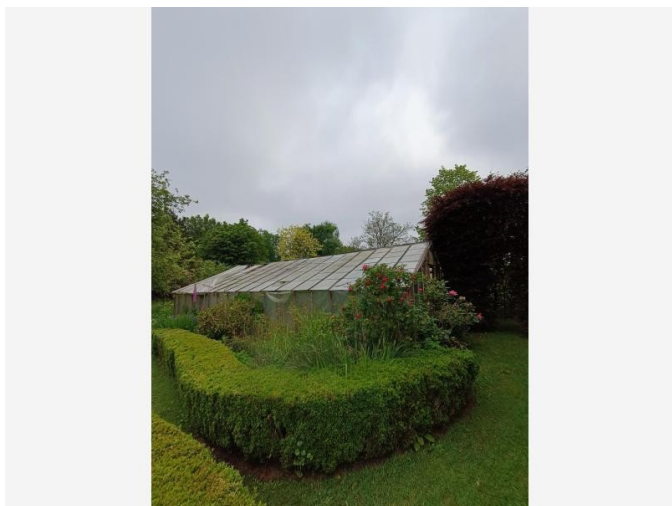
De serre werd gecontroleerd en werd als niet-asbestverdacht bevonden. Er werden geen asbest-verdachte materialen aangetroffen.
