# Asbestinventarisat attest

Bloemfonteinstraat 49, 2300 Turnhout

Attestnummer : 20260206-000200.000

**Niet-asbestveilig**

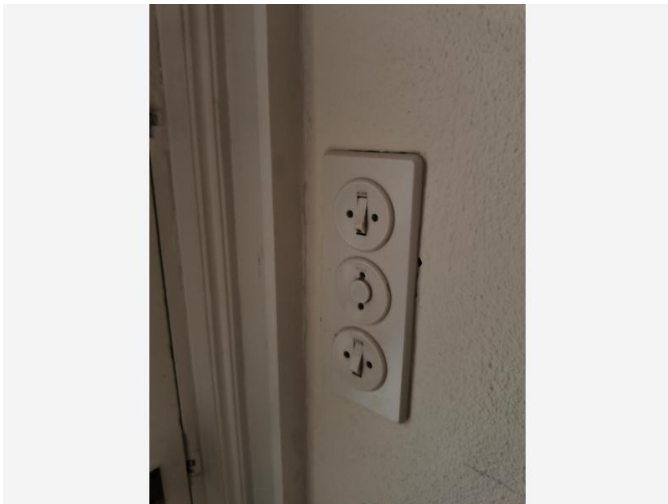
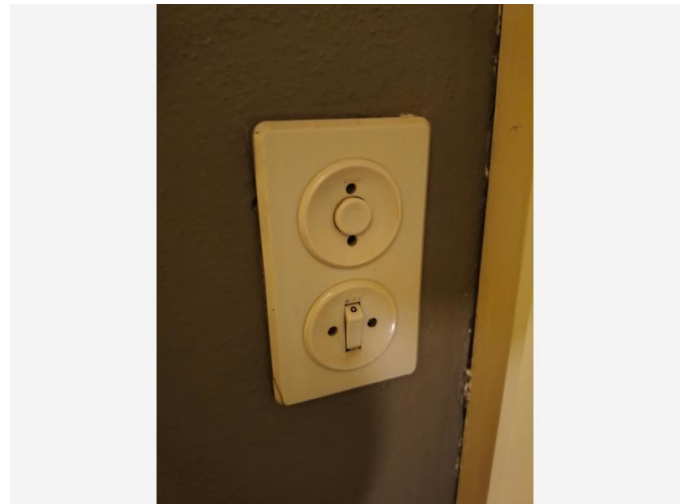
| Opmerking | Er zijn talloze witte bakelieten schakelaars en stopcontacten doorheen de woning. De hoeveelheid is een zo nauwkeurig mogelijke opmeting. Hieraan kunnen evenwel geen rechten worden ontleend. |

Het asbestmateriaal valt onder de mijlpaal van 2040.

Verwijderen

- Zorg voor een veilig beheer. Vermijd het beschadigen van het asbestmateriaal. Controleer de toestand jaarlijks op wijzigingen.
- Voer bijkomende staalname(s) uit.

- Eenvoudige handelingen: mag via doe-het-zelf of door werknemer(s) met opleidingsattest eenvoudige handelingen  
Deze toepassing kan door een aannemer die over een opleidingsattest eenvoudige handelingen beschikt of door een particulier (doe-het-zelf), verwijderd worden indien er geen verhoogd risico op vrijgave van asbestvezels (max. concentratie 0,01 vezels/cm<sup>3</sup> - CODEX Art. VI.3-54) ontstaat en de toepassing voorafgaand wordt gefixeerd/bevochtigd; de individuele elementen zonder machinale werktuigen (boormachine, slijpschijf, hogedrukreiniger,...) en zonder breken of gooien een voor een losgemaakt worden; en ten slotte dubbel en luchtdicht verpakt weggevoerd worden naar een erkend afvalpunt (recyclagepark).

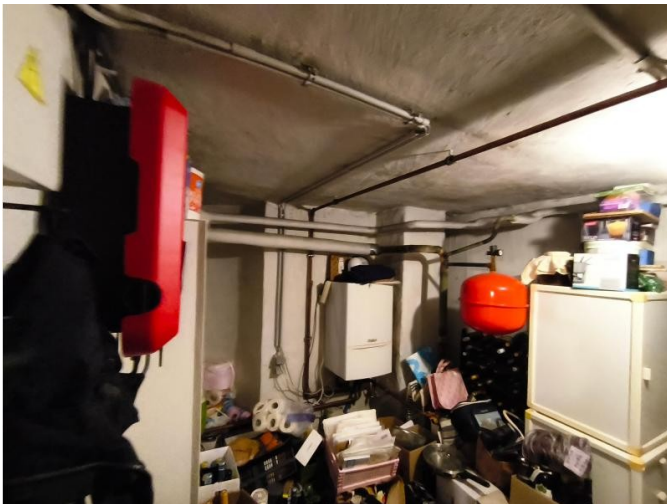
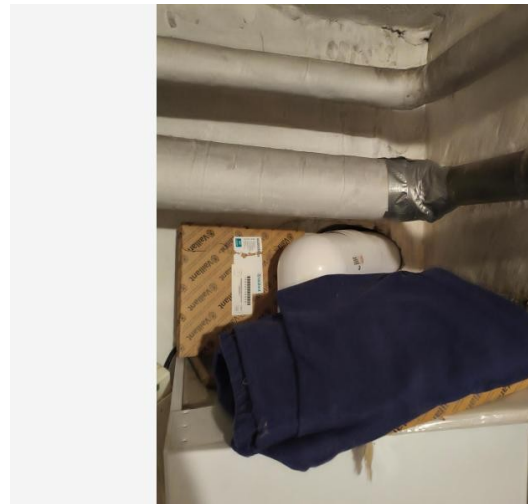
| Opmerking | <p>De vermelde lengtes, omtrekken en diktes betreffen een berekende schatting. Er worden geen rechten verleend aan deze lengtes, omtrekken en diktes. De dikte is een schatting die voorkomt uit de monsterplaatsen en is daarom niet altijd representatief.</p> <p>Er werden mengmonsters genomen volgens de richtlijnen van het inspectieprotocol.</p> <p>Er kunnen bijkomende stalen genomen worden om bepaalde zones uit te sluiten.</p> |

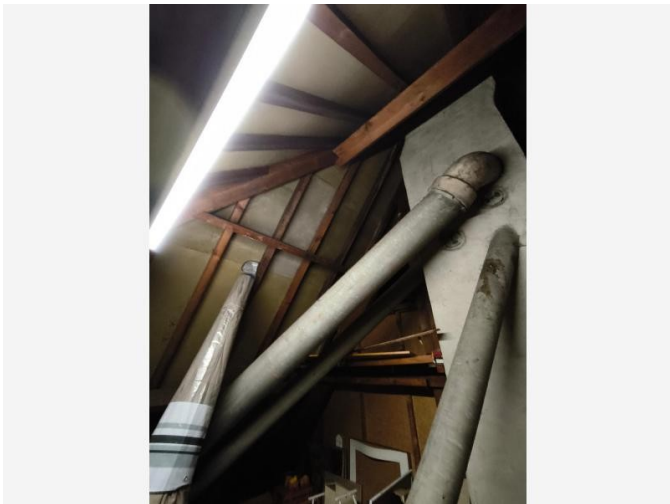
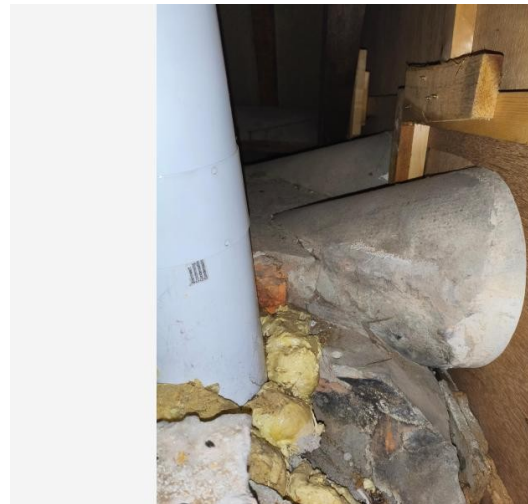
| Opmerking | <p>Op de zolder en in de kelder zijn dikke cementen schouw buizen zichtbaar. Op de zolder komen deze samen in de 2 schoorstenen.</p> <p>In de kelder gaan deze door in de kruipkelder. Deze zijn waargenomen maar er is niet kunnen vastgesteld worden hoeveel exacte meters deze verder lopen.</p> <p>De vermelde oppervlaktes, diktes en volumes betreffen een beredeneerde schatting. Er worden geen rechten verleend aan deze oppervlaktes/diktes/volumes. Meer onderzoek is aangeraden bij werken.</p> |

- Eenvoudige handelingen: mag via doe-het-zelf of door werknemer(s) met opleidingsattest eenvoudige handelingen  
EH via doe-het zelf De buis kan voorzichtig losgebeiteld worden , extra bevochtigen om stof te voorkomen  
Standaard dragen van de nodige wegwerp beschermingsmiddelen FFP 3 masker , handschoenen en tyvec CAT III type 5-6 , afwasbaar schoeisel Bij de gemeente/containerpark afsluitzakken halen om dubbel in te pakken , sluit luchtdicht af en breng naar het plaatselijk containerpark als hechtgebonden asbestafval. Voor hechtgebonden toepassingen: Bij verwijdering door doe-het-zelf moet men dit afval dubbel en luchtdicht verpakt aandielen bij het gemeentelijk recyclagepark. Men raadpleegt best op voorhand de voorwaarden van het recyclagepark. Zie ook link Zie <https://ovam.vlaanderen.be/wie-mag-wat-verwijderen>  
<https://ovam.vlaanderen.be/voorzorgsmaatregelen-bij-asbestverwijdering>

worden achteraan in het attest verder toegelicht Mag en wil uzelf verwijderen: Zorg er dan voor dat: -u zich vooraf goed informeert op [www.asbestinfo.be](http://www.asbestinfo.be) -u zich beschermt met een FFP3 mondmasker, wegwerphandschoenen, wegwerpoveral Cat III type 5-6, afspoelbaar schoeisel -er geen minderjarigen of derden aanwezig zijn -u beschikt over PE-folie en zakken om loskomende deeltjes en het afval op te vangen en te verpakken -u beschikt over een vernevelaar (water) of fixeermiddel om het abestmateriaal te bevochtigen tijdens de volledige duur van de werken -u weet hoe u asbestmateriaal veilig kan demonteren zonder stof of breuken -u beschikt over natte doeken om eventuele resten en stof weg te nemen

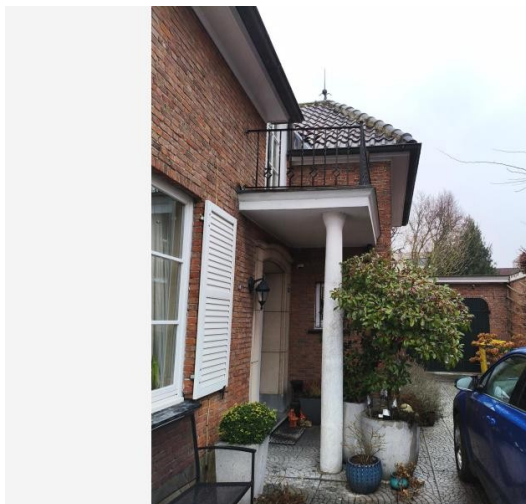
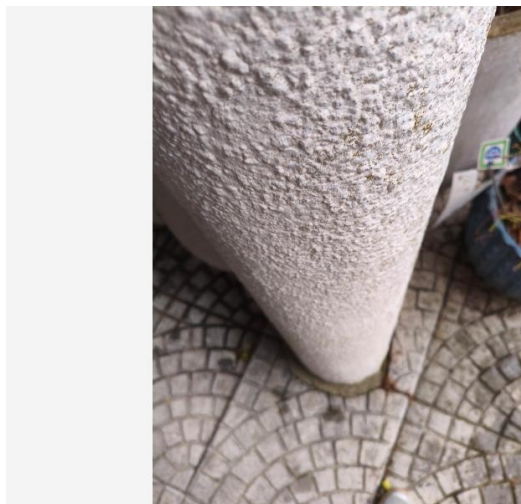
| Opmerking | Deze steunpaal is vervaardigd uit beton en cement. De vermelde oppervlaktes en volumes betreffen een beredeneerde schatting. Er worden geen rechten verleend aan deze oppervlaktes/volumes. De dikte is een schatting die voorkomt uit de monsterplaatsen en is daarom niet altijd representatief. |

- Eenvoudige handelingen: mag via doe-het-zelf of door werknemer(s) met opleidingsattest eenvoudige handelingen  
EH via doe-het zelf of opgeleid personeel (bij afbreken van de constructie) Wij adviseren door een aannemer of architect de stabiliteit te laten controleren. Indien de paal in zijn geheel verwijderd kan worden is dit mogelijk volgens techniek EH. Plaats indien nodig een andere steunpaal. Standaard dragen van de nodige wegwerp beschermingsmiddelen FFP 3 masker, handschoenen en tyvec CAT III type 5-6, afspoelbaar schoeisel Extra bevochtigen van de bekistingspaal, beitel rondom de paal boven en onder voorzichtig los zonder de bekisting te breken, de bekistingspaal verpakken in dubbel plastic folie, luchtdicht afsluiten en afvoeren als hechtgebonden afval. Voor hechtgebonden toepassingen: Bij verwijdering door doe-het-zelf moet men dit afval dubbel en luchtdicht verpakt aandienen bij het gemeentelijk recyclagepark. Men raadpleegt best op voorhand de voorwaarden van het recyclagepark. Zie ook link <https://ovam.vlaanderen.be/wie-mag-wat-verwijderen> <https://ovam.vlaanderen.be/voorzorgsmaatregelen->

- Eenvoudige handelingen: enkel door erkend asbestverwijderaar EH via doe-het zelf of opgeleid personeel (bij afbreken van de constructie) Wij adviseren door een aannemer of architect de stabiliteit te laten controleren. Indien de paal in zijn geheel verwijderd kan worden is dit mogelijk volgens techniek EH. Plaats indien nodig een andere steunpaal. Standaard dragen van de nodige wegwerp beschermingsmiddelen FFP 3 masker , handschoenen en tyvec CAT III type 5-6 , afspoelbaar schoeisel Extra bevochtigen van de bekistingpaal , beitel rondom de paal boven en onder voorzichtig los zonder de bekisting te breken , de bekistingpaal verpakken in dubbel plastic folie , luchtdicht afsluiten en afvoeren als hechtgebonden afval. Voor hechtgebonden toepassingen: Bij verwijdering door doe-het-zelf moet men dit afval dubbel en luchtdicht verpakt aandienen bij het gemeentelijk recyclagepark. Men raadpleegt best op voorhand de voorwaarden van het recyclagepark. Zie ook link Zie <https://ovam.vlaanderen.be/wie-mag-wat-verwijderen> <https://ovam.vlaanderen.be/voorzorgsmaatregelen-bij-asbestverwijdering> <https://ovam.vlaanderen.be/asbestafval-afvoeren> Zie ook wetgevend kader (website van de OVAM en CODEX boek VI titel 3).

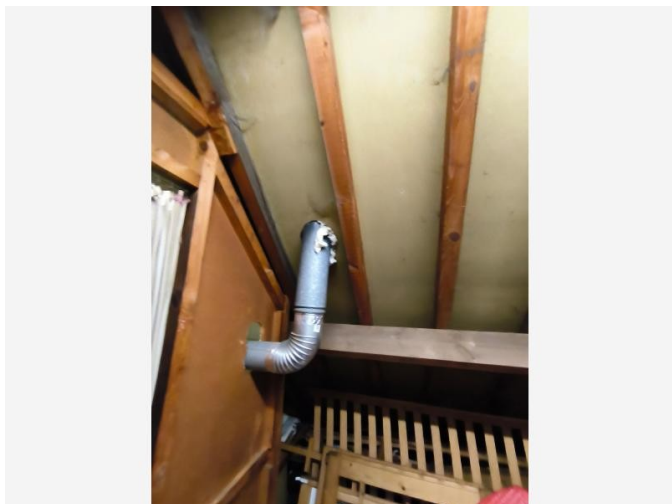
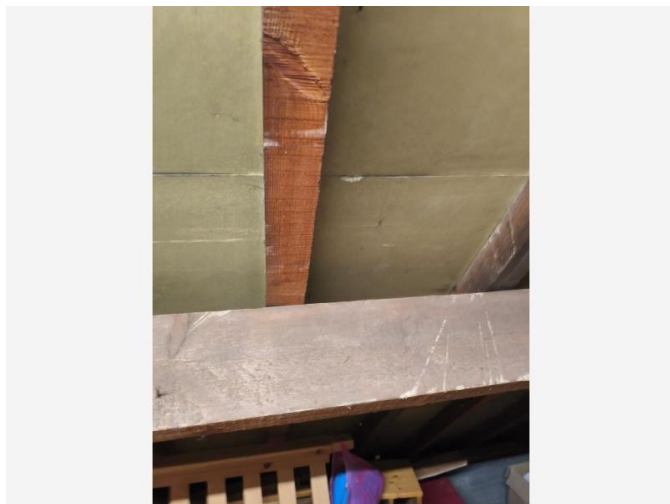
| Opmerking | De hoeveelheid is een zo nauwkeurig mogelijke opmeting. Hieraan kunnen evenwel geen rechten worden ontleend. |

- Eenvoudige handelingen: mag via doe-het-zelf of door werknemer(s) met opleidingsattest eenvoudige handelingen  
Deze toepassing kan door een aannemer die over een opleidingsattest eenvoudige handelingen beschikt of door een particulier (doe-het-zelf), verwijderd worden indien er geen verhoogd risico op vrijgave van asbestvezels (max. concentratie 0,01 vezels/cm<sup>3</sup> - CODEX Art. VI.3-54) ontstaat en de toepassing voorafgaand wordt gefixeerd/bevochtigd; de individuele elementen zonder machinale werktuigen (boormachine, slijpschijf, hogedrukreiniger,...) en zonder breken of gooien een voor een losgemaakt worden; en ten slotte dubbel en luchtdicht verpakt weggevoerd worden naar een erkend afvalpunt (recyclagepark).

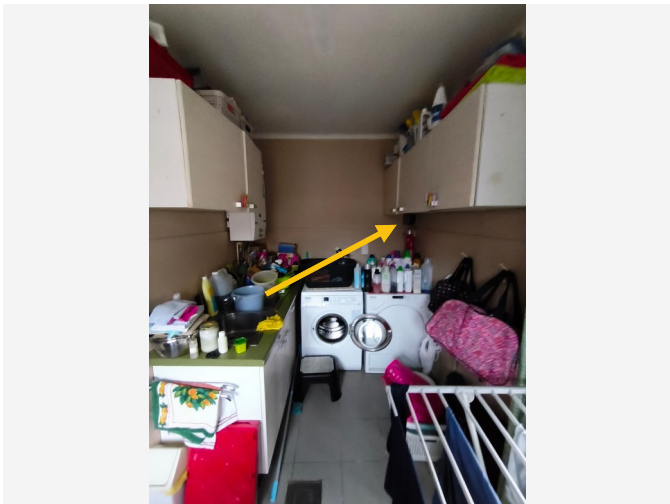
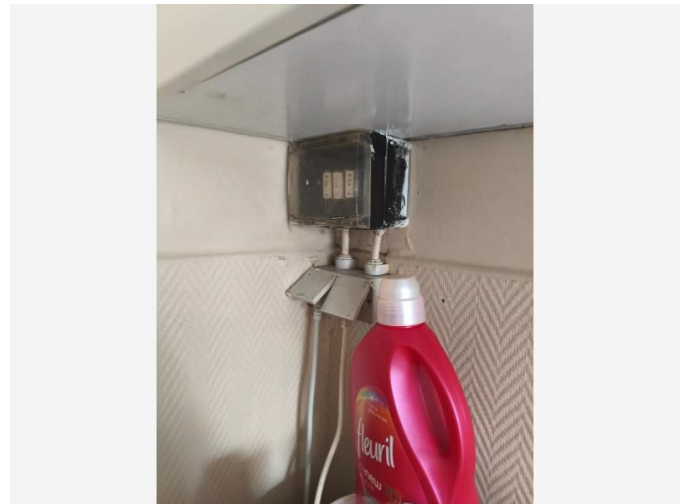
| Opmerking | <p>Het is moeilijk te bepalen of de bakeliettoepassingen in de woning ook effectief asbesthoudend zijn (het kan ook gaan om de asbestvrije variant). Er werd geen monster genomen owv beschadiging aan een elektrisch gerelateerde toepassing, extra controle bij verwijdering van het verdacht materiaal. Vermoedelijk zal de toepassing verwijderd worden bij aanpassing van het elektriciteitsnetwerk.</p> |
