# Asbestinventarisatetest

Zonhoekstraat 12, 3910 Pelt

Attestnummer : **20260117-000118.000**

Uitgegeven op : **17.01.2026**

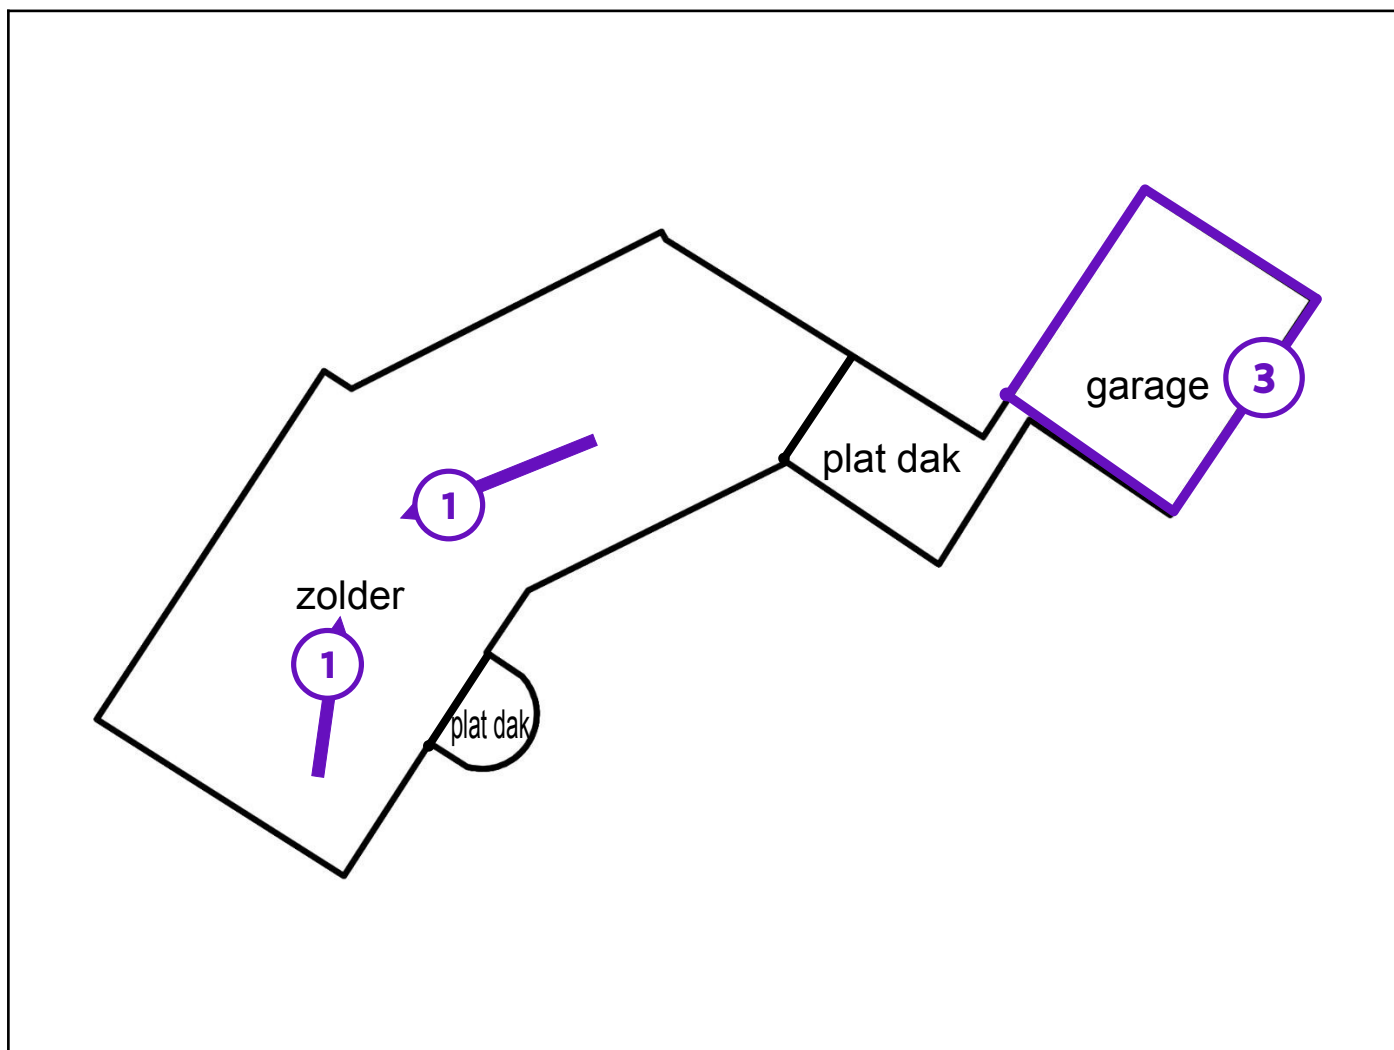
## Plan 1.10: garage

| Beschrijving | Type | Actie |
|---|---|---|
| 1. schoorsteen-rookgaskanaal | Beperking | - |

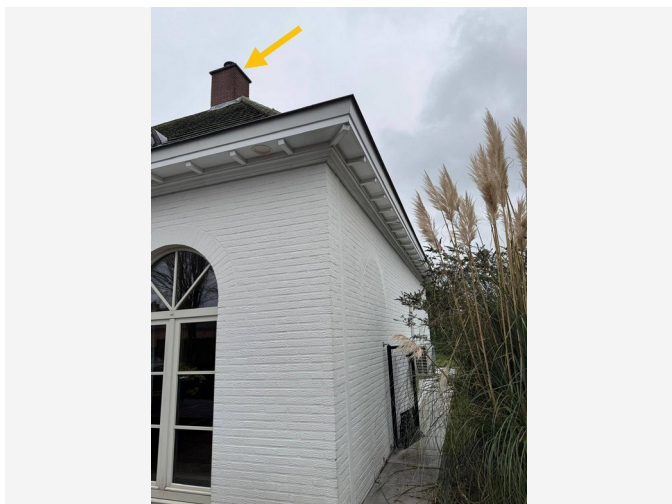
Situeringsfoto

**Reden:** Het te onderzoeken materiaal situeert zich hoger dan 3,50 m te rekenen vanaf een veilige ondergrond

**Uitleg van de asbestdeskundige:** Het rookgaskanaal is niet beoordeeld. Aan de buitenzijde is het hoger dan 3,5 meter om de schoorsteen te inspecteren. Het is niet

zichtbaar of er een asbestverdacht rookgaskanaal aanwezig is in de schoorsteen. Conform ons inspectieprotocol mogen wij een beperking inroepen voor hoogtes hoger dan 3,5 m. Indien men dit wil laten onderzoeken, dient er een nieuwe afspraak gemaakt te worden en moet er een hoogtewerker voorzien worden, evenals iemand die bevoegd is om deze te bedienen en eventueel een techniek die de al dan niet aanwezige schouwwhoed kan afnemen en weer terugplaatsen

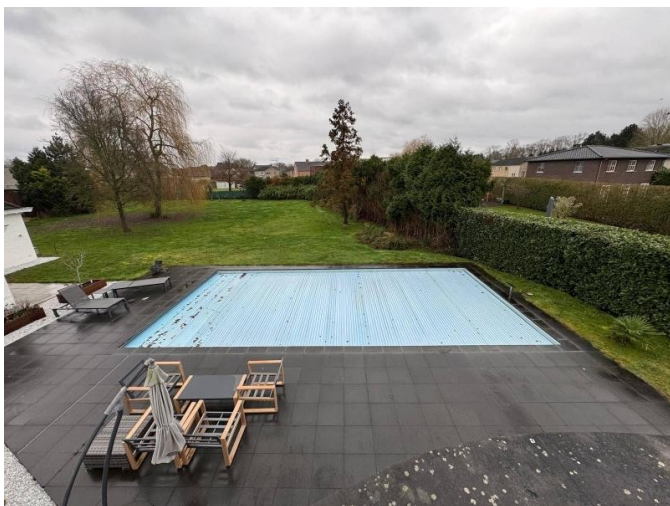
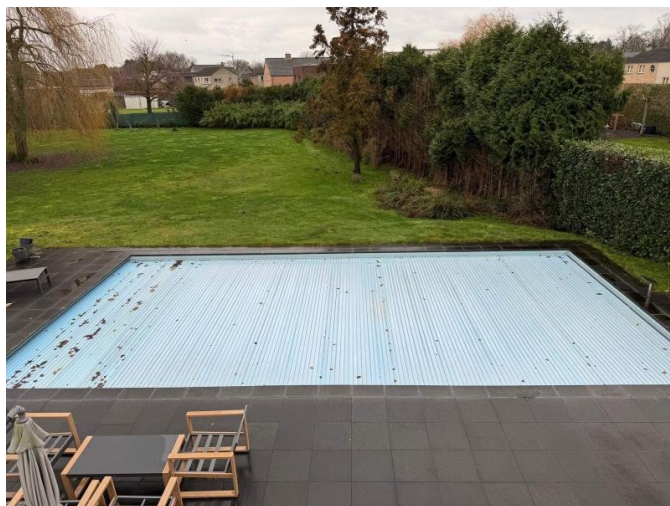
er werd geen asbestverdacht materiaal aangetroffen in het zwembad.

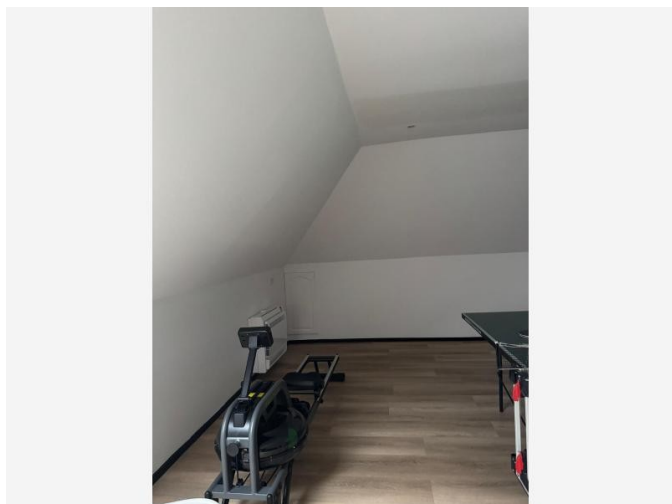
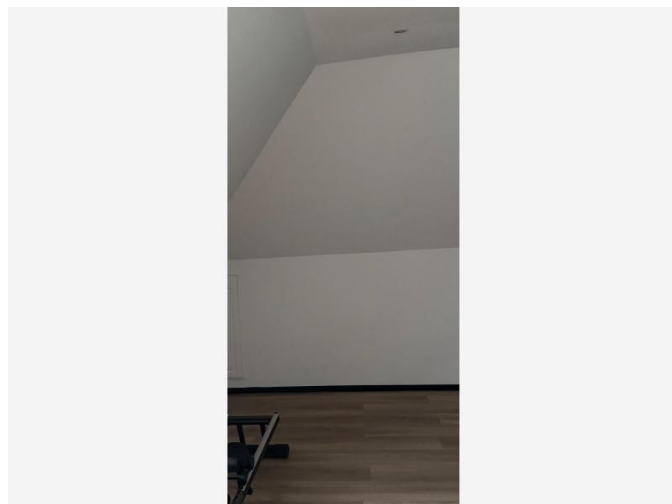
De wanden zijn gemaakt van niet-asbestverdachte materialen (bijvoorbeeld laminaat, gypoc, ..), deze toepassingen zijn niet asbestverdacht. We hebben echter niet kunnen vaststellen of er mogelijk asbestverdachte of asbesthoudende materialen achter deze toepassingen aanwezig zijn. Bij renovatie of sloop is het aangeraden om een destructief onderzoek te laten uitvoeren van deze toepassingen.

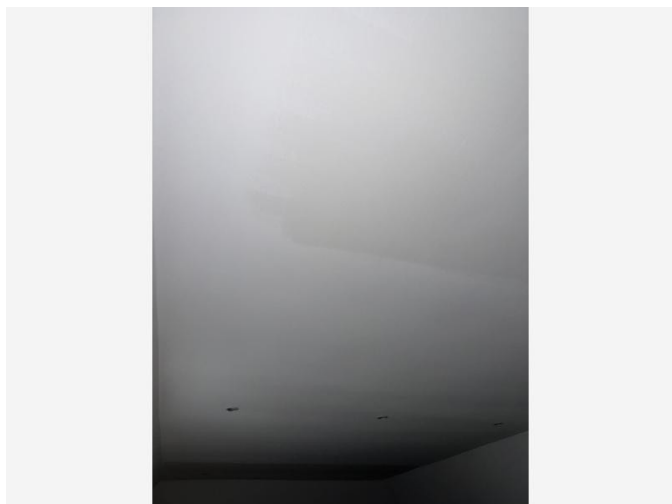
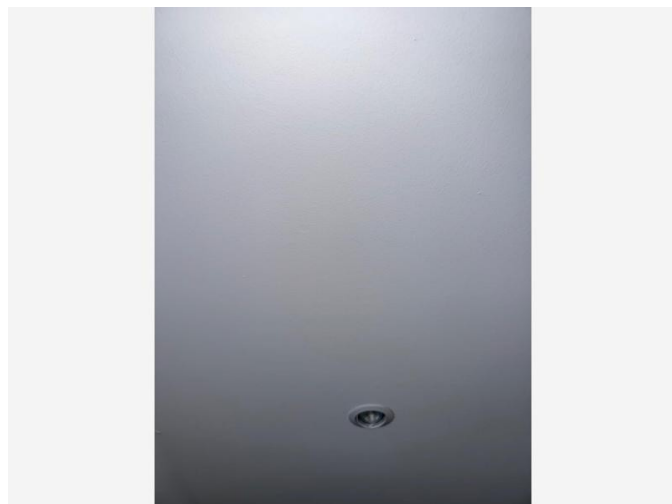
De plafonds zijn gemaakt van niet-asbestverdachte materialen (bijvoorbeeld laminaat, gyproc, ..), deze toepassingen zijn niet asbestverdacht. We hebben echter niet kunnen vaststellen of er mogelijk asbestverdachte of asbesthoudende materialen achter deze toepassingen aanwezig zijn. Bij renovatie of sloop is het aangeraden om een destructief onderzoek te laten uitvoeren van deze toepassingen.

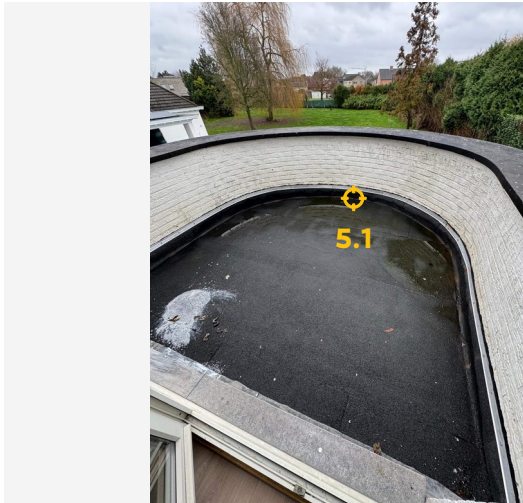
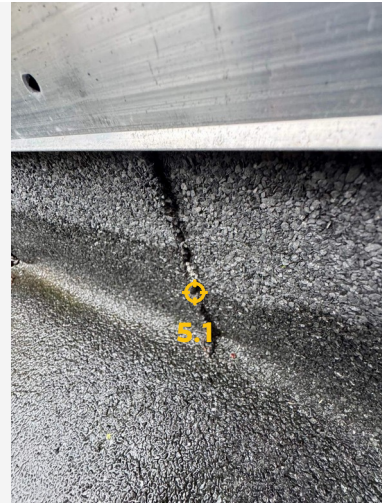
## Fiche 5: roofing plat dak

Geen asbest

| # | Type | Referentie | Resultaat |
|---|---|---|---|
| 5.1 | Puntmonster | mm04 | Geen asbest |

| Opmerking | deze oppervlakte, volumes en gewichten zijn niet gemeten, maar geschat op basis van een benadering van de aanwezige roofing (de opgegeven hoeveelheden mogen niet gebruikt worden als maatstaf voor heffingen). Om gevolgschade en lekkages te voorkomen en niet destructief te werk te gaan, is alleen de toplaag bemonsterd. We kunnen geen uitspraak doen over de onderliggende lagen. Bij renovatie of sloop dient er een destructief onderzoek uitgevoerd te worden van de roofing. |

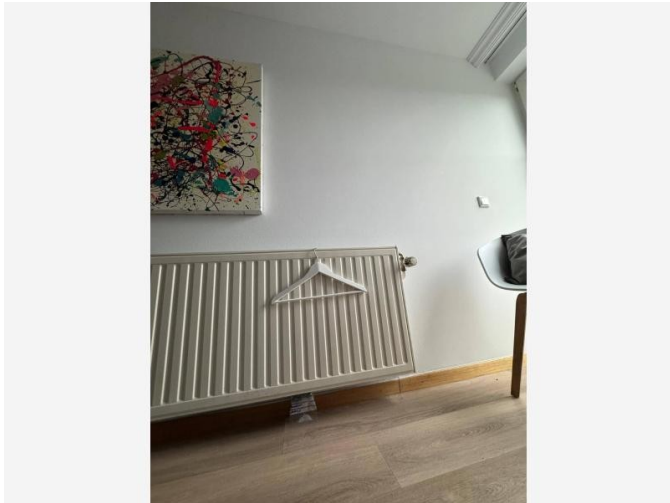
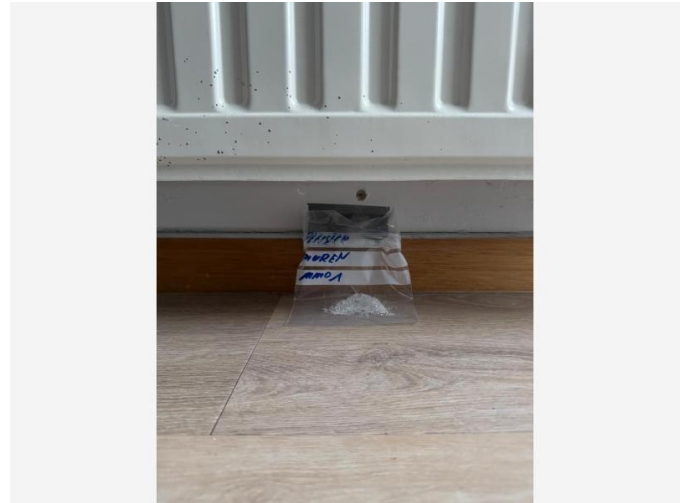
## Fiche 6: pleisterwerk muren

Geen asbest

| # | Type | Referentie | Resultaat |
|---|---|---|---|
| 6.1 | Mengmonster | mm01 | Geen asbest |

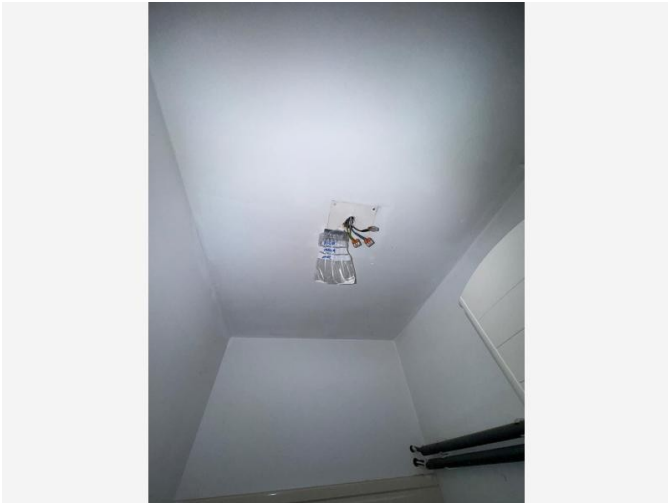
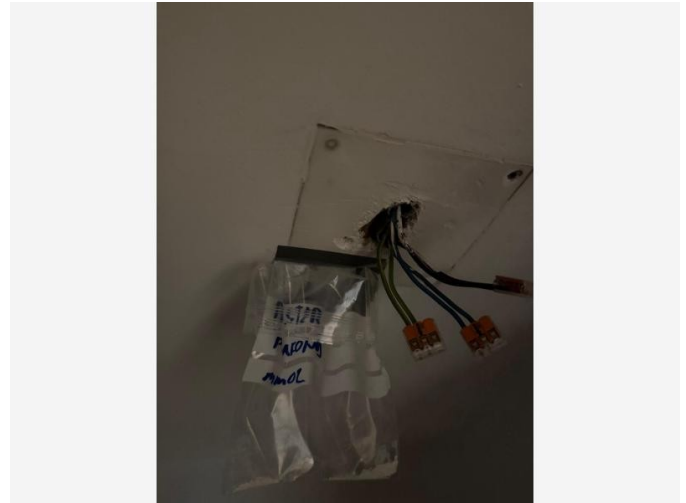
## Fiche 7: pleisterwerk plafond

Geen asbest

| # | Type | Referentie | Resultaat |
|---|---|---|---|
| 7.1 | Mengmonster | mm02 | Geen asbest |

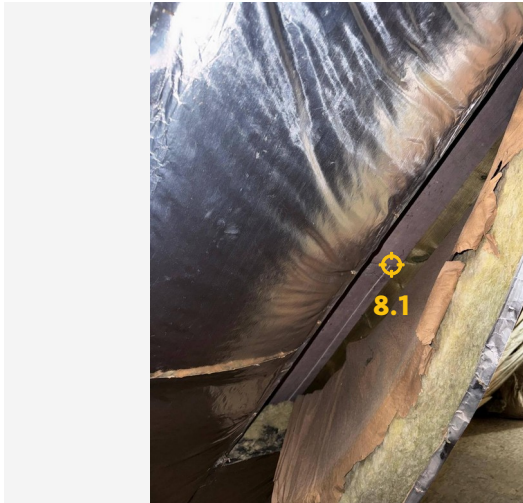
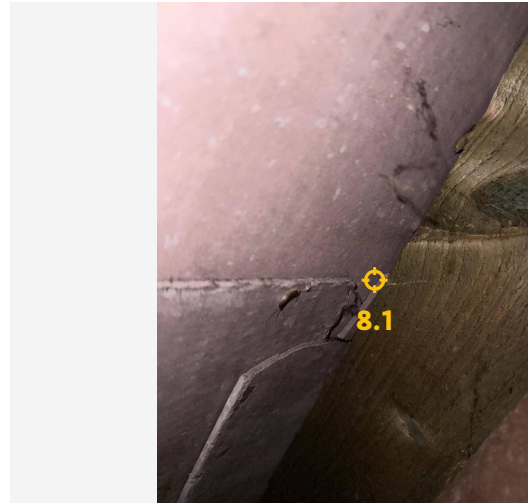
## Fiche 8: onderdakplaat

Geen asbest

| # | Type | Referentie | Resultaat |
|---|---|---|---|
| 8.1 | Puntmonster | mm03 | Geen asbest |

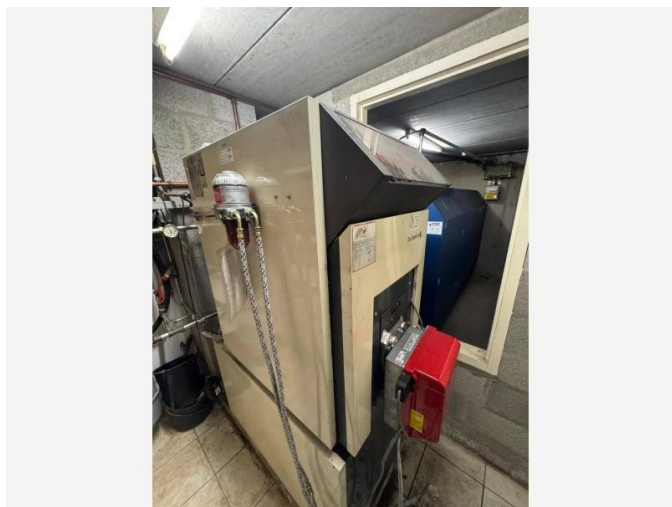
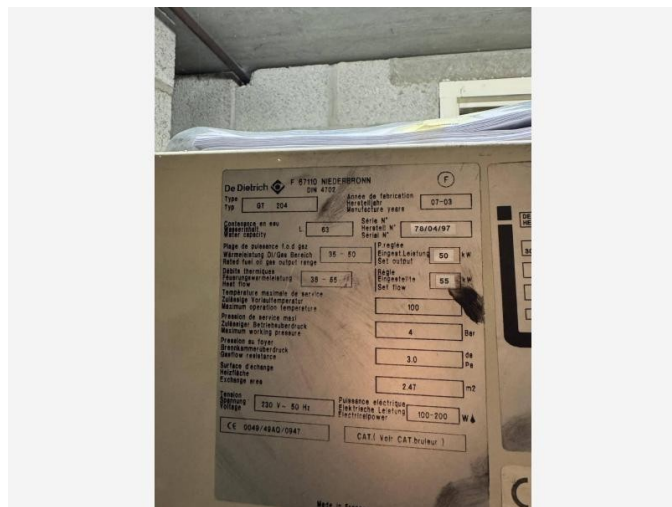
### Fiche 9: Materialen aan de stookketel

| Beschrijving | Notitie | Terug te vinden op plannen |
|---|---|---|
| Fiche 9: Materialen aan de stookketel | Tijdens de inspectie werd vastgesteld dat de stookketel een bouwjaar heeft van 2003 en niet asbestverdacht is. | Plan 1.2: Kelder |

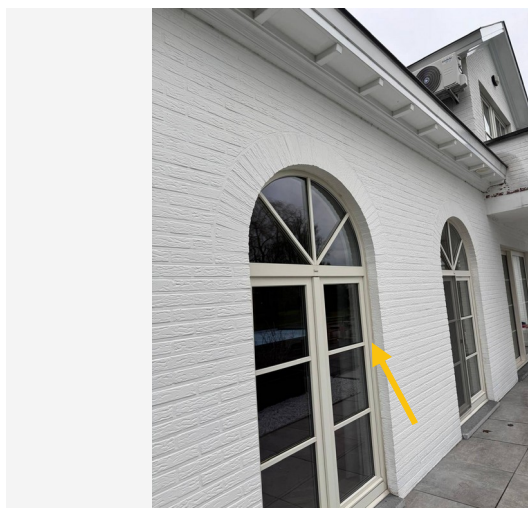
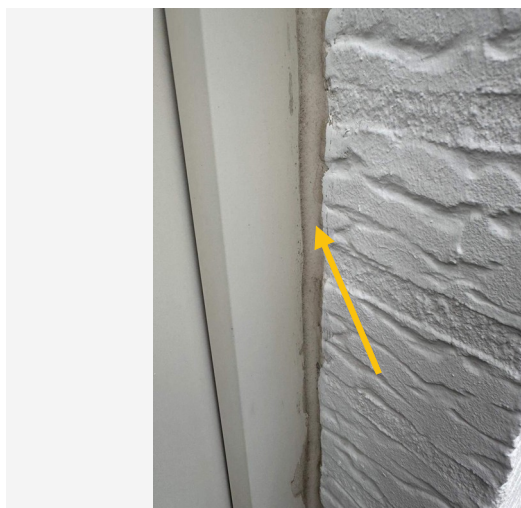
## Fiche 10: Afdichtingsmateriaal (mastiek, kit, ...) aan schrijnwerk

| Beschrijving | Notitie | Terug te vinden op plannen |
|---|---|---|
| Fiche 10: Afdichtingsmateriaal (mastiek, kit, ...) aan schrijnwerk | Bij de visuele inspectie werd rond de ramen en deuren een kitafdichting aangetroffen.<br><br>Op basis van de uiterlijk waarneembare kenmerken (kleur, glans, textuur, hechting) en de toepassingsperiode werd vastgesteld dat het gaat om een moderne siliconenkit en niet om een bitumineuze of asbesthoudende afdichting. | - |
