# Asbestinventarisatetest

Steenweg op Mol 43, 2300 Turnhout

Attestnummer : 20250915-000431.000

Uitgegeven op : 15.09.2025

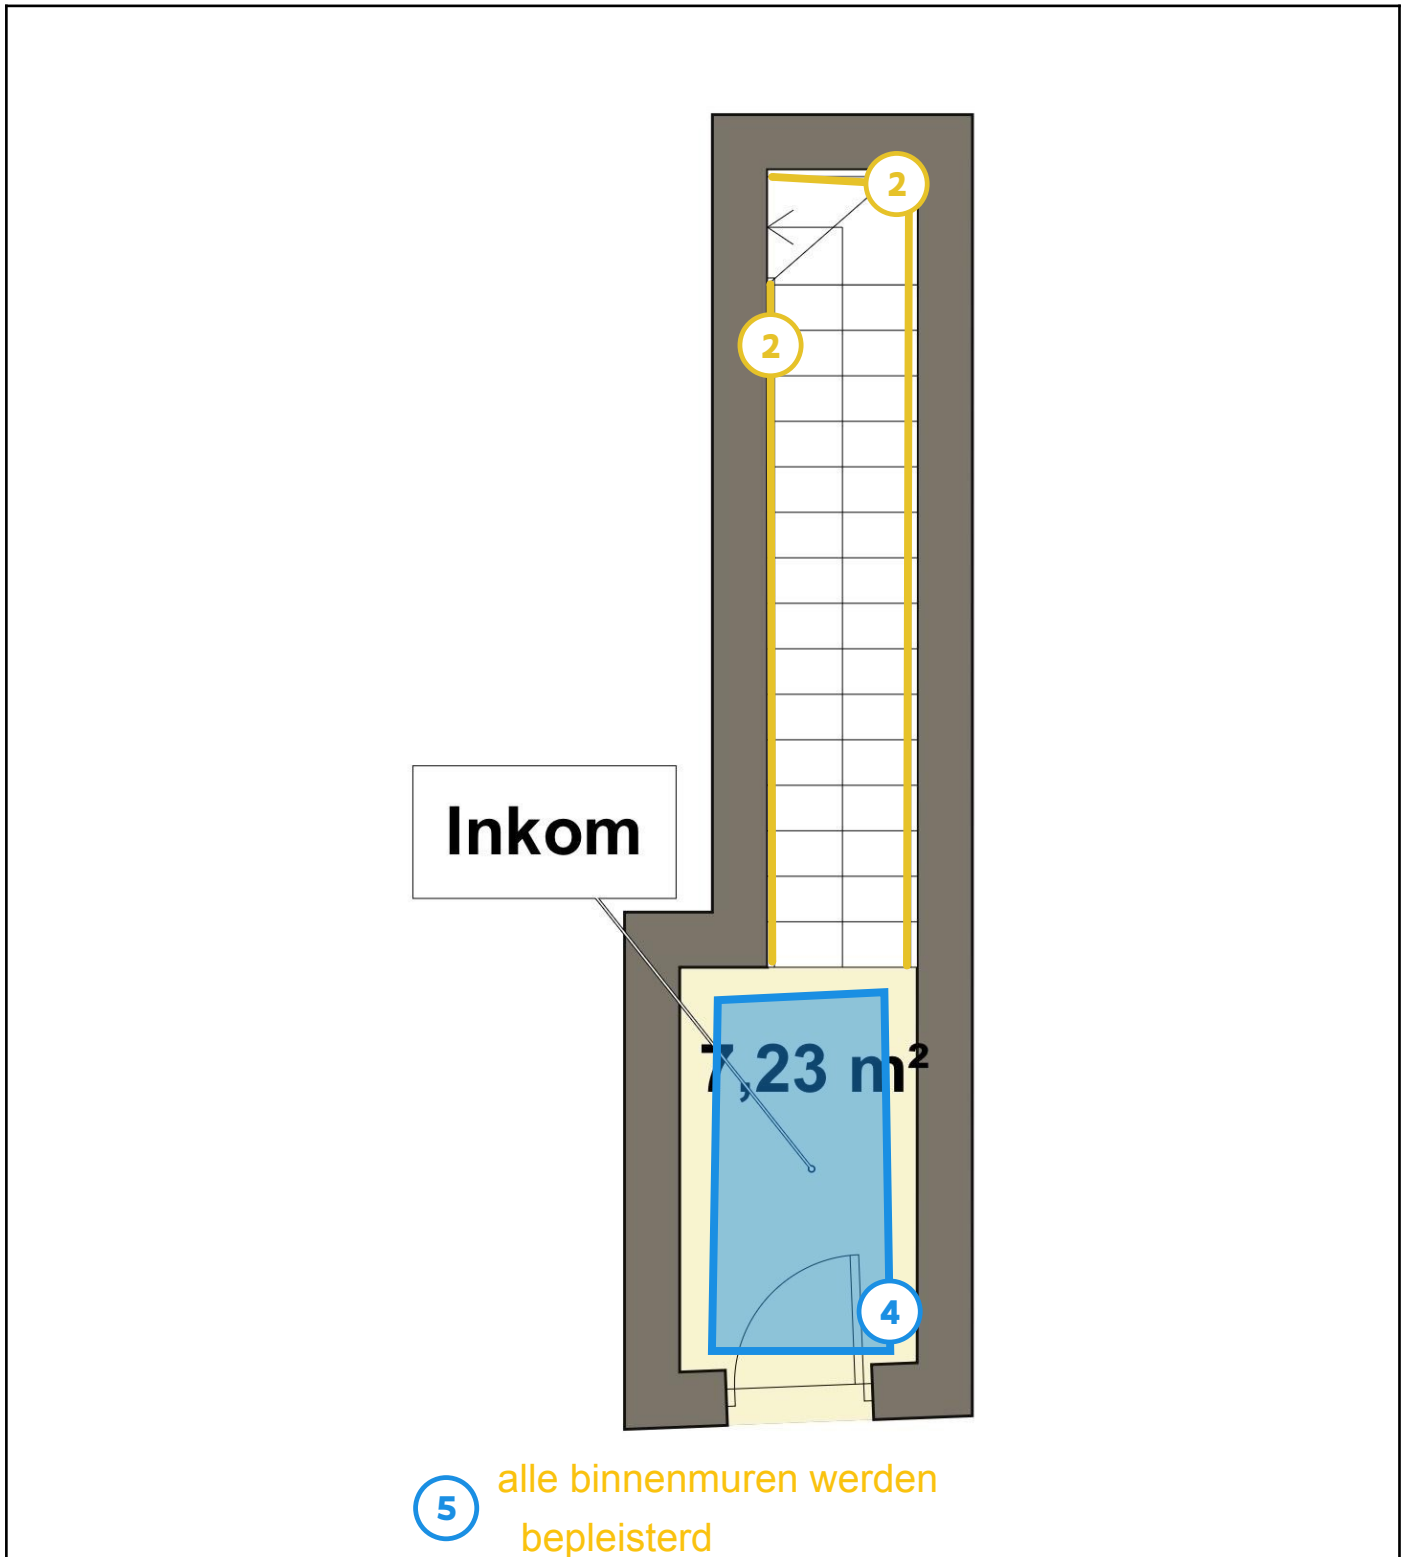
## Plan 1.1: Gelijkvloers

2. Plinten aan trap	Asbestmateriaal	Zorgvuldig beheren
4. Pleisterwerk plafonds	Geen asbest	-
5. Pleisterwerk muren	Geen asbest	-

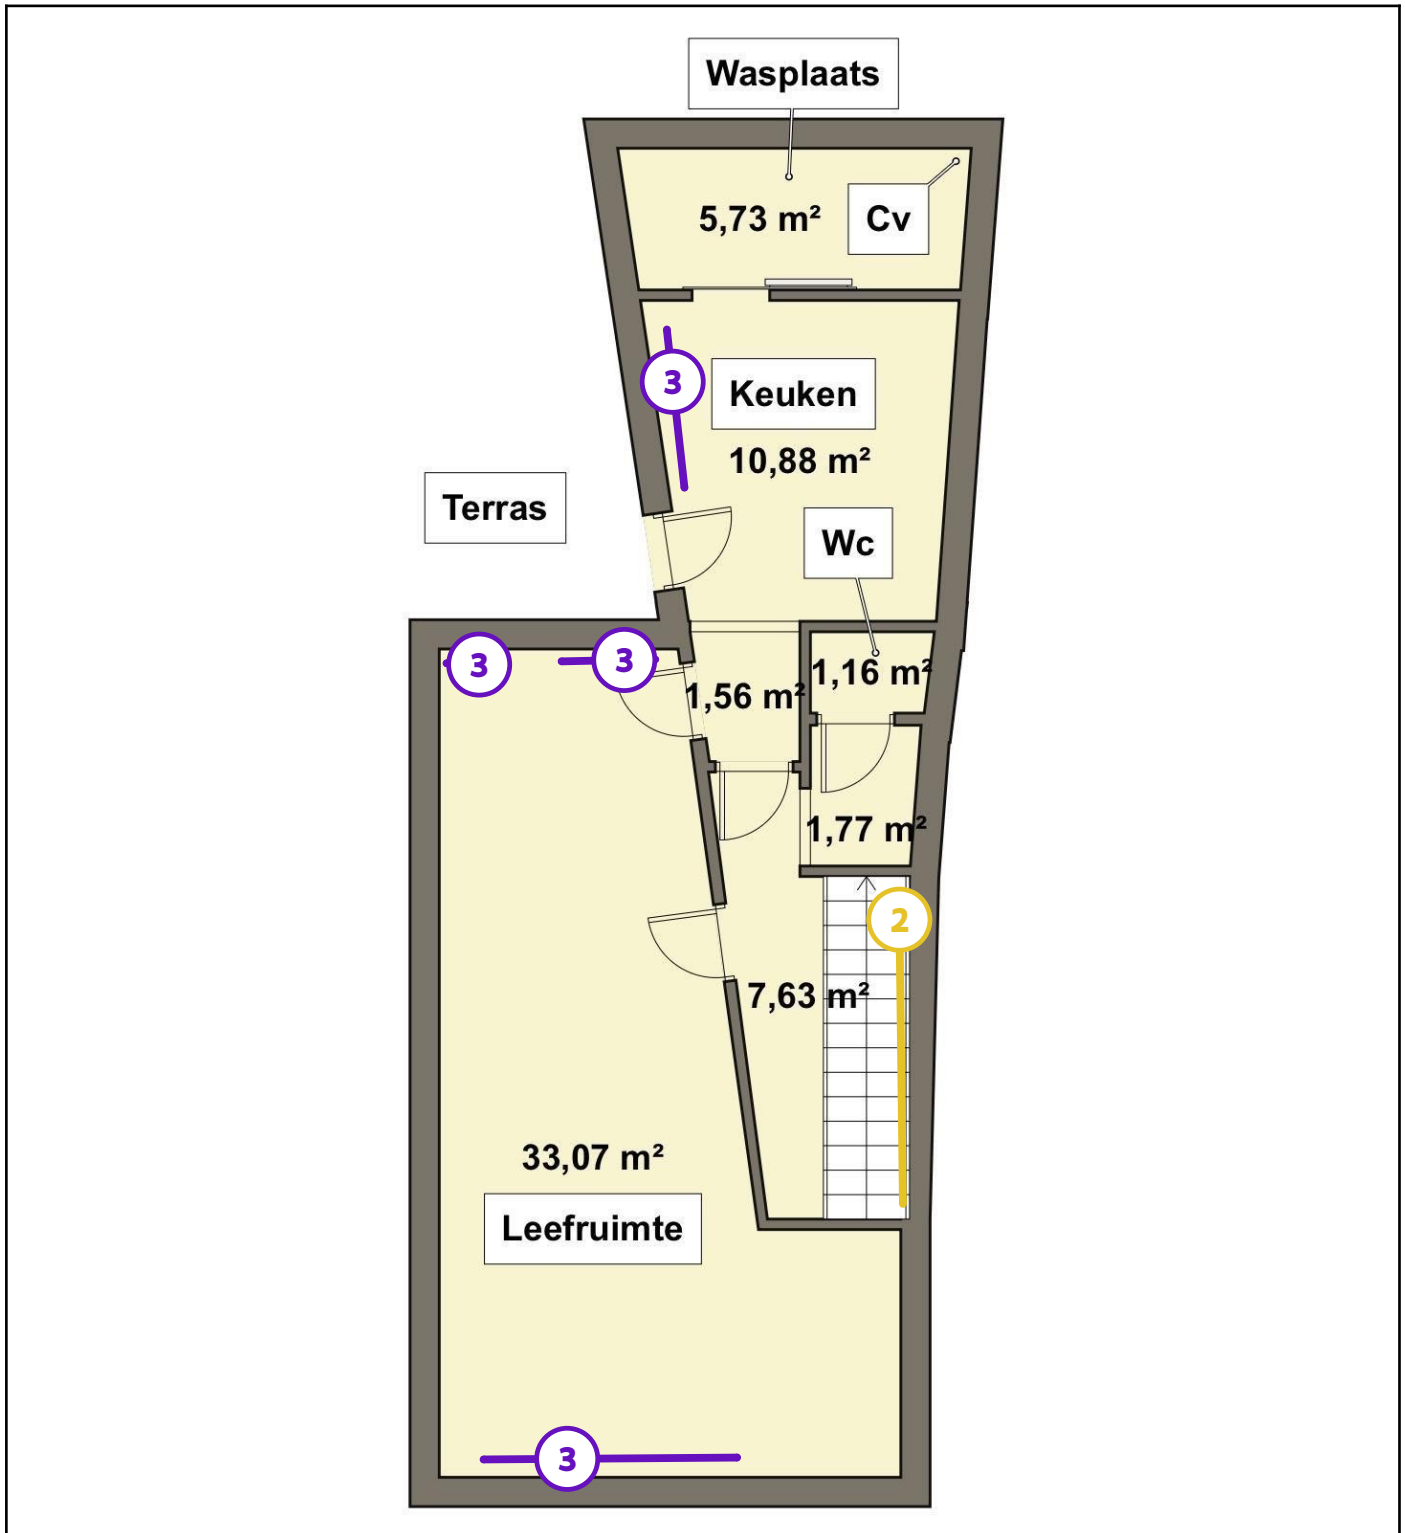
## Plan 1.3: 1ste verdieping .2

Beschrijving	Type	Actie
2. Plinten aan trap	Asbestmateriaal	Zorgvuldig beheren

3. Oude kolomradiatoren	Advies	-
-------------------------	--------	---

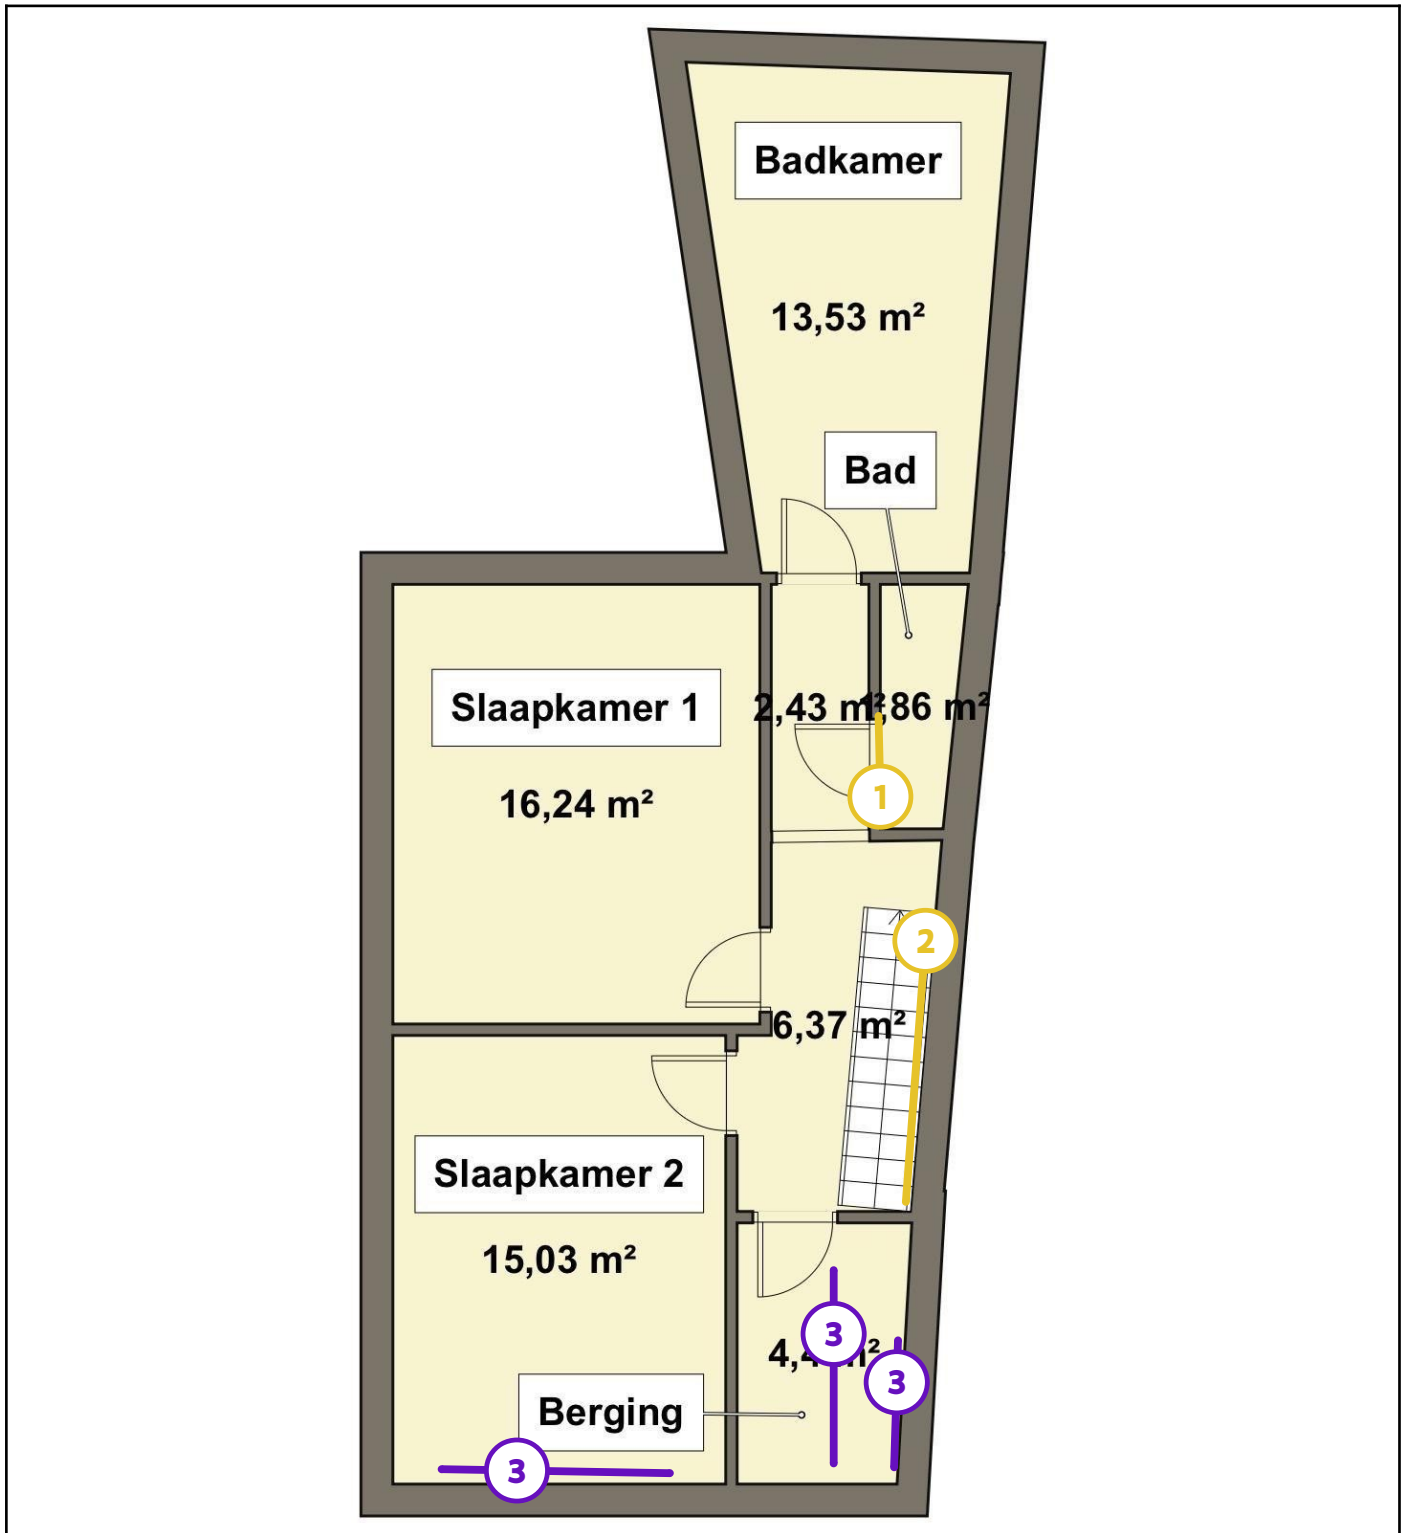
## Plan 1.5: 2de verdieping .2

Beschrijving	Type	Actie
1. Deurdorpels	Asbestmateriaal	Zorgvuldig beheren

2. Plinten aan trap	Asbestmateriaal	Zorgvuldig beheren
3. Oude kolomradiatoren	Advies	-

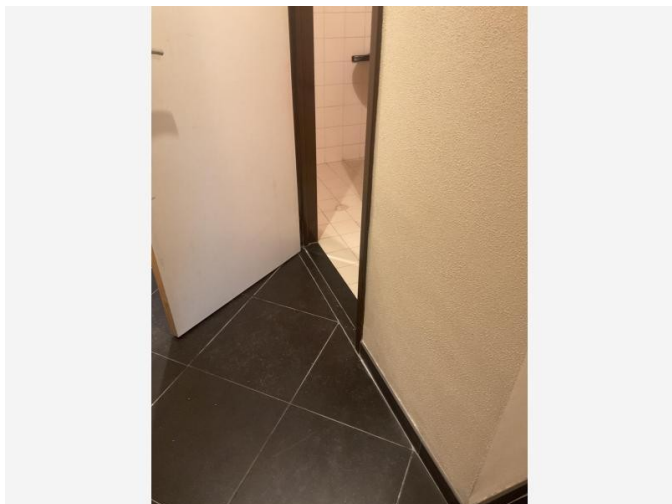
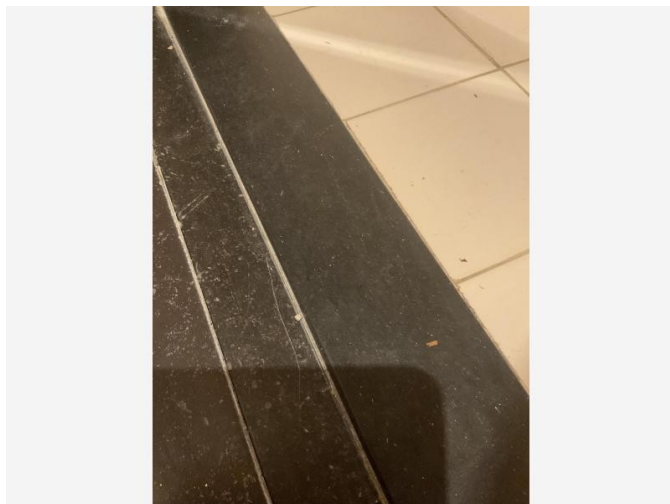
Het asbestmateriaal valt onder de mijlpaal van 2040.

Zorgvuldig beheren

Eindbeoordeling materiaalrisico	Zeer laag materiaalrisico en/of zeer lage kans op vezelvrijgave
---------------------------------	---

Gebondenheid	Categorie 1: hechtgebonden in oorsprong
Asbestsoort (vezeltype)	Alleen chrysotiel
Asbestconcentratie	Laag (< 50%)
Afschermingsgraad van het gehele materiaal	Geheel of deels (ook) vrij aan de binnenlucht
Toestand van het materiaal	Onbeschadigd, niet verweerd

Beschrijving	Deurdorpels
Omgeving	Binnen
Primaire drager	Vloer
Asbestmateriaal	Plaat, paneel, tablet - Type Massal
Bindmiddel van asbestmateriaal	Cement
Gebondenheid op basis van bindmiddel	Hecht
Hoeveelheid (oppervlakte - dikte - aantal)	• 0,10 m <sup>2</sup> - 1,00 cm - 1 stuk
Totaal volume	0,001 m <sup>3</sup>
Eenvoudig bereikbaar	Ja
Bevestigingswijze	• Verlijmd, ingegoten, versmeerd
Identificatiemethode	Vaststelling zonder monstername
Destructieve handeling voor identificatie	Nee

- Zorg voor een veilig beheer. Vermijd het beschadigen van het asbestmateriaal. Controleer de toestand jaarlijks op wijzigingen.
- Voer bijkomende staalname(s) uit.

- Eenvoudige handelingen: mag via doe-het-zelf of door werknemer(s) met opleidingsattest eenvoudige handelingen  
Hechtgebonden asbesttoepassing in binnenlucht, dewelke kan verwijderd worden zonder deze toepassing te beschadigen.

Bij voorkeur wordt deze verwijdering uitgevoerd bij een totaalrenovatie, vernieuwing van de vloeren of bij vervanging van de deuren. Zo zal er wat meer ruimte gecreëerd worden om deze asbesttoepassing veilig weg te nemen.

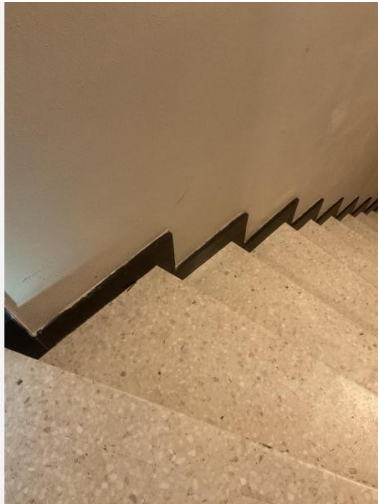
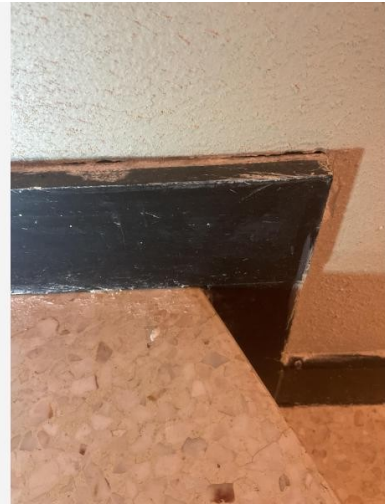
Het asbestmateriaal valt onder de mijlpaal van 2040.

Zorgvuldig beheren

Eindbeoordeling materiaalrisico	Zeer laag materiaalrisico en/of zeer lage kans op vezelvrijgave
---------------------------------	---

Gebondenheid	Categorie 1: hechtgebonden in oorsprong
Asbestsoort (vezeltype)	Alleen chrysotiel
Asbestconcentratie	Laag (< 50%)
Afschermingsgraad van het gehele materiaal	Geheel of deels (ook) vrij aan de binnenlucht
Toestand van het materiaal	Onbeschadigd, niet verweerd

Beschrijving	Plinten aan trap
Omgeving	Binnen
Primaire drager	Vaste trap, vaste ladder
Asbestmateriaal	Plaat, paneel, tablet - Type Massal
Bindmiddel van asbestmateriaal	Cement
Gebondenheid op basis van bindmiddel	Hecht
Hoeveelheid (oppervlakte - dikte - aantal)	<ul style="list-style-type: none"><li>• 10,00 m<sup>2</sup> - 2,00 cm - 1 stuk</li></ul>
Totaal volume	0,20 m <sup>3</sup>
Eenvoudig bereikbaar	Ja
Bevestigingswijze	<ul style="list-style-type: none"><li>• Verlijmd, ingegoten, versmeerd</li></ul>
Identificatiemethode	Vaststelling zonder monsternamen
Destructieve handeling voor identificatie	Nee
Opmerking	De ingegeven hoeveelheid is niet indicatief voor prijsofferte.

- Zorg voor een veilig beheer. Vermijd het beschadigen van het asbestmateriaal. Controleer de toestand jaarlijks op wijzigingen.
- Voer bijkomende staalname(s) uit.

- Eenvoudige handelingen: enkel door erkend asbestverwijderaar  
Hechtgebonden asbesttoepassing in binnenlucht, dewelke is verlijmd.  
Contacteer een erkend asbestverwijderaar om deze werken in te schatten en uit te voeren.

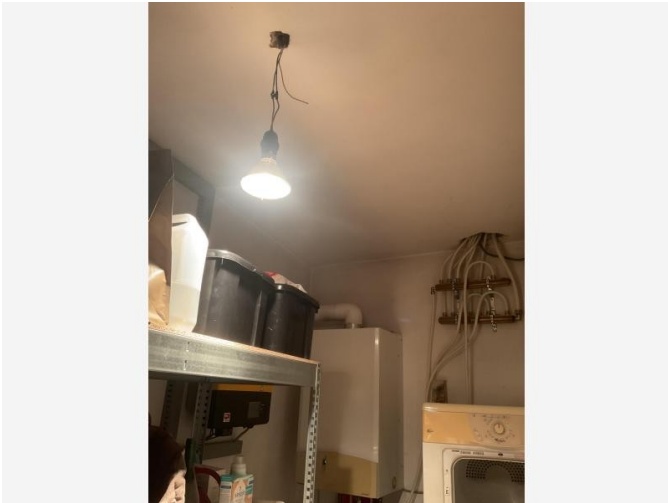
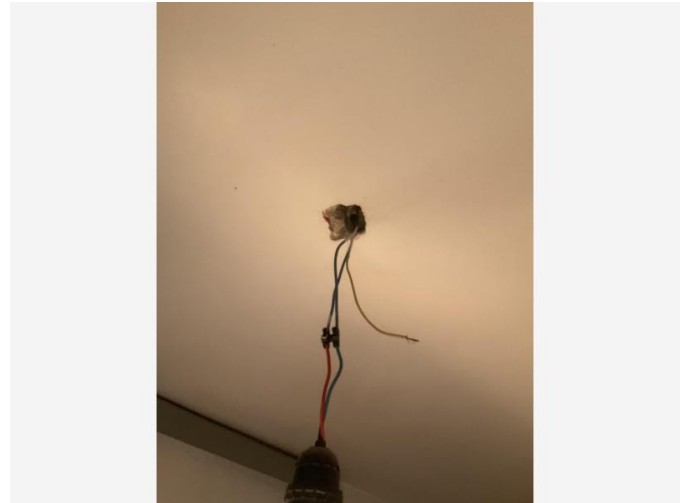
Geen asbest

#	Type	Referentie	Resultaat
4.1	Mengmonster	MM02	Geen asbest

<b>Beschrijving</b>	Pleisterwerk plafonds
<b>Omgeving</b>	Binnen
<b>Primaire drager</b>	Plafond
<b>Bindmiddel van materiaal</b>	Gips - kalk
<b>Gebondenheid op basis van bindmiddel</b>	Niet-hechtgebonden
<b>Hoeveelheid (oppervlakte - dikte - aantal)</b>	• 66,00 m <sup>2</sup> - 1,00 cm - 1 stuk
<b>Totaal volume</b>	0,66 m <sup>3</sup>
<b>Identificatiemethode</b>	Vaststelling met monstername
<b>Destructieve handeling voor identificatie</b>	Nee

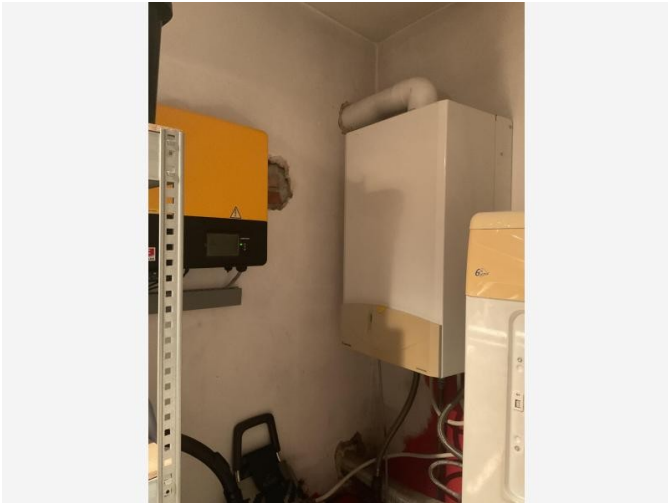
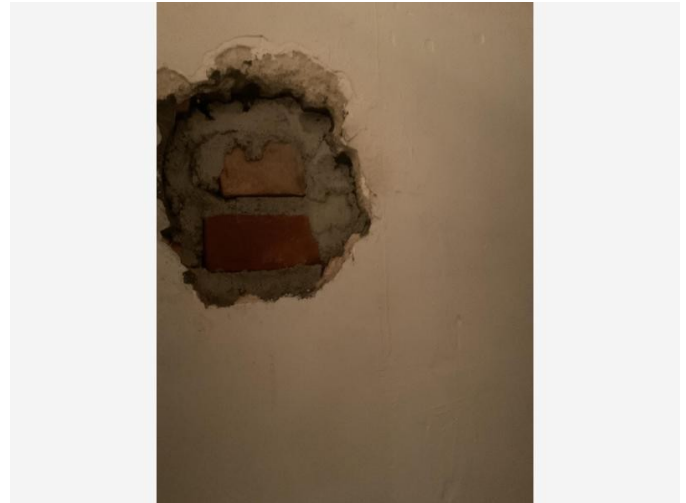
Geen asbest

#	Type	Referentie	Resultaat
5.1	Mengmonster	MM01	Geen asbest

<b>Beschrijving</b>	Pleisterwerk muren
<b>Omgeving</b>	Binnen
<b>Primaire drager</b>	Binnenwand
<b>Bindmiddel van materiaal</b>	Gips - kalk
<b>Gebondenheid op basis van bindmiddel</b>	Niet-hechtgebonden
<b>Hoeveelheid (oppervlakte - dikte - aantal)</b>	• 214,00 m <sup>2</sup> - 1,00 cm - 1 stuk
<b>Totaal volume</b>	2,14 m <sup>3</sup>
<b>Identificatiemethode</b>	Vaststelling met monsternamen
<b>Destructieve handeling voor identificatie</b>	Nee
