Asbestinventarisatetest

Tisselrietweg 55, 3910 Pelt

Attestnummer : 20250924-000189.000

Niet-asbestveilig

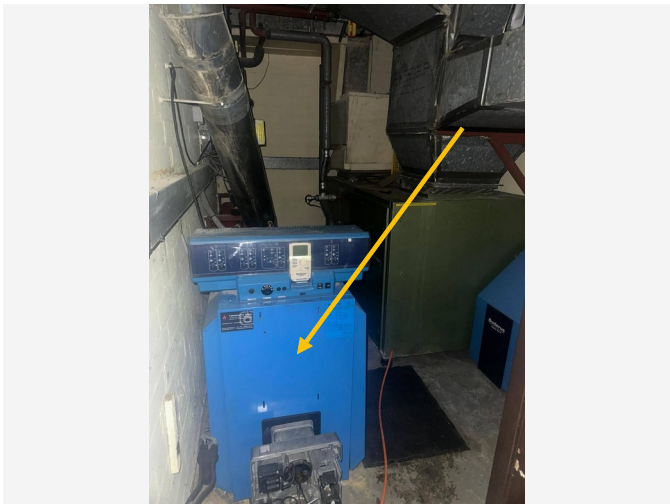
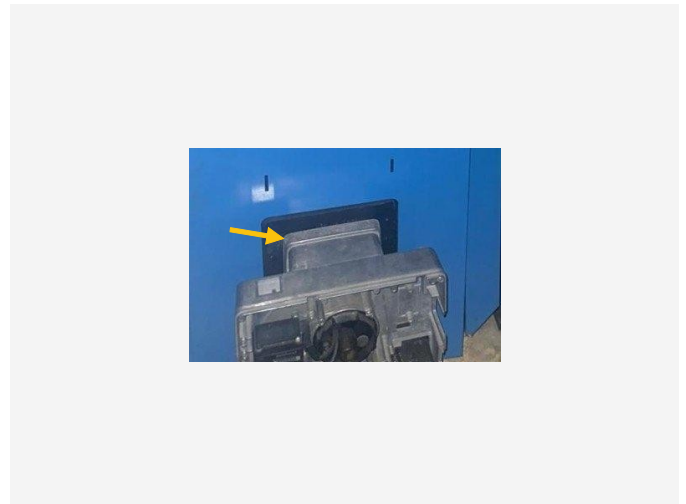
Eindbeoordeling materiaalrisico	Zeer laag materiaalrisico en/of zeer lage kans op vezelvrijgave
---------------------------------	---

Gebondenheid	Categorie 2: niet-hechtgebonden met matrix
Asbestsoort (vezeltype)	Alleen chrysotiel
Asbestconcentratie	Hoog ($\geq 50\%$)
Afschermingsgraad van het gehele materiaal	Enkel randen niet afgeschermd maar geen contact met binnenluchtstromen
Toestand van het materiaal	Onbeschadigd, niet verweerd

Beschrijving	CV Ketel
Omgeving	Binnen
Primaire drager	HVAC infrastructuur en uitrusting
Asbestmateriaal	pakkingen
Bindmiddel van asbestmateriaal	Karton - papier - viltachtig
Gebondenheid op basis van bindmiddel	Niet-hechtgebonden
Hoeveelheid (gewicht - aantal)	<ul style="list-style-type: none">• 0,15 kg - 4 stuks
Totaal gewicht	0,60 kg
Eenvoudig bereikbaar	Ja
Bevestigingswijze	<ul style="list-style-type: none">• Geklemd
Identificatiemethode	Vaststelling zonder monstername
Destructieve handeling voor identificatie	Nee

Verwijderen

- Zorg voor een veilig beheer. Vermijd het beschadigen van het asbestmateriaal. Controleer de toestand jaarlijks op wijzigingen.

- Eenvoudige handelingen: enkel door erkend asbestverwijderaer
De pakkingen kunnen vervangen worden tijdens een onderhoud. Laat dit uitvoeren door vaklui met kennis van deze materie.

Bewaar de factuur van de nieuwe pakkingen als bewijs dat deze asbestvrij zijn.

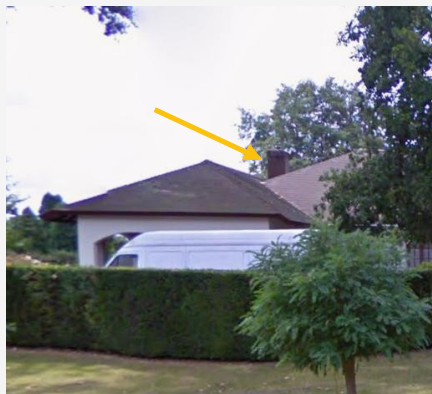
Tijdelijke beperking

Reden: Het te onderzoeken materiaal situeert zich hoger dan 3,50 m te rekenen vanaf een veilige ondergrond

Uitleg van de asbestdeskundige: Op het ogenblik van de inventarisatie was het niet mogelijk om de schouwen op een veilige manier te inspecteren.

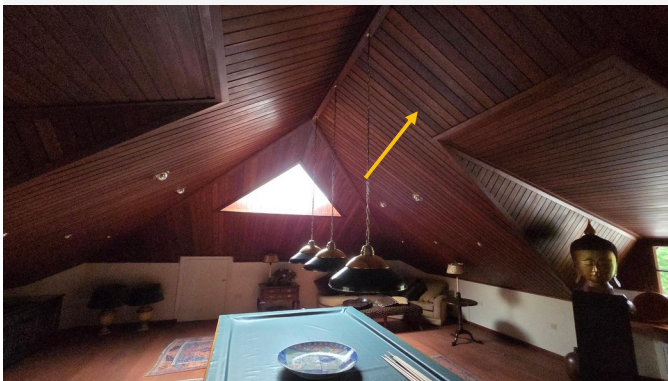
Plancetten plafonds.

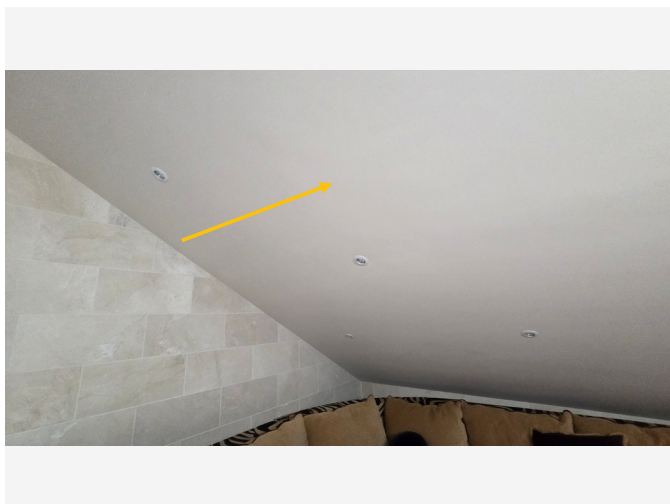
Afgewerkte gyproc plafond.

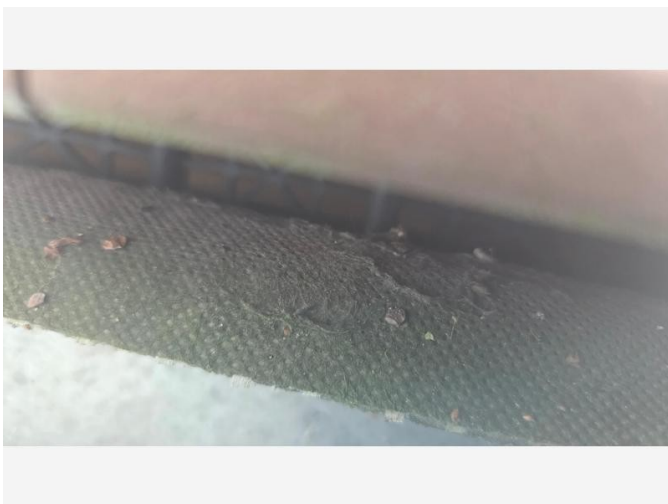
Het onderdak is een dampdoorlatende doek.

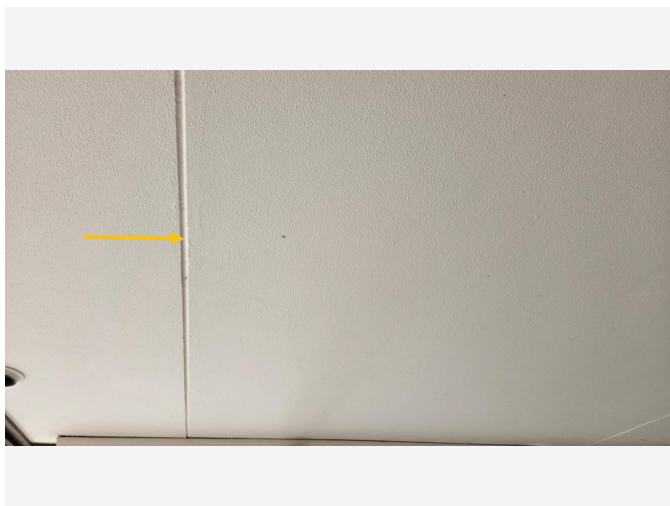
Hier is duidelijk de naden van de spantbetonnen welfsles nog te zien.

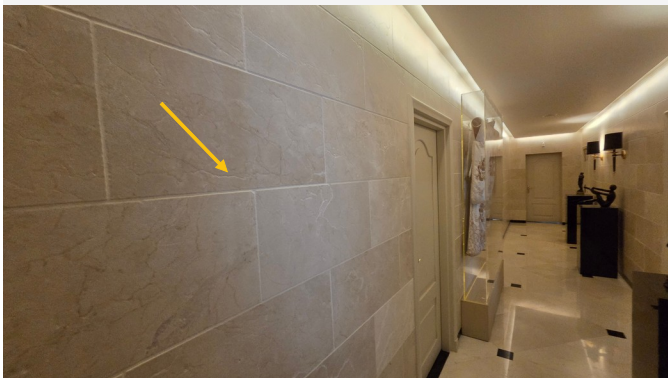
De gangen en overloop zijn betegeld met travertin tegels. Bij het verwijderen van deze tegels moet ner eerst een destructief onderzoek uitgevoerd worden om zeker te stellen dat de tegellijn geen asbest bevat.

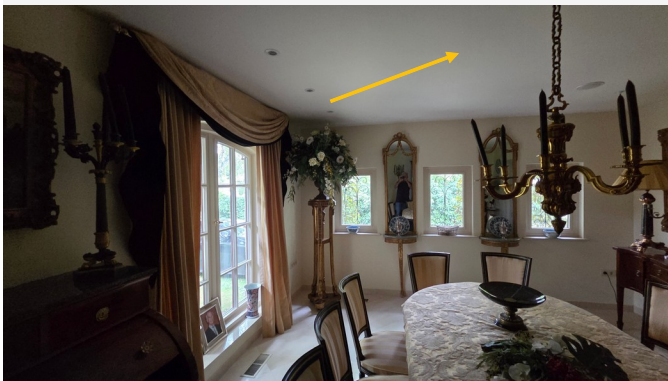
DE plafonds zijn van afgewerkt beton (strak geschiederd).

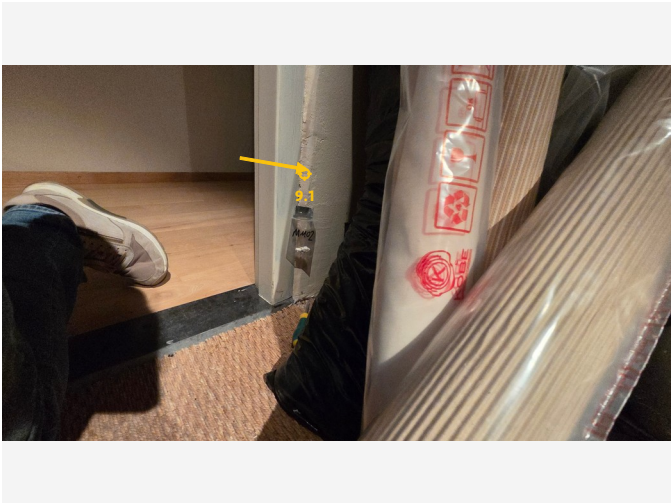
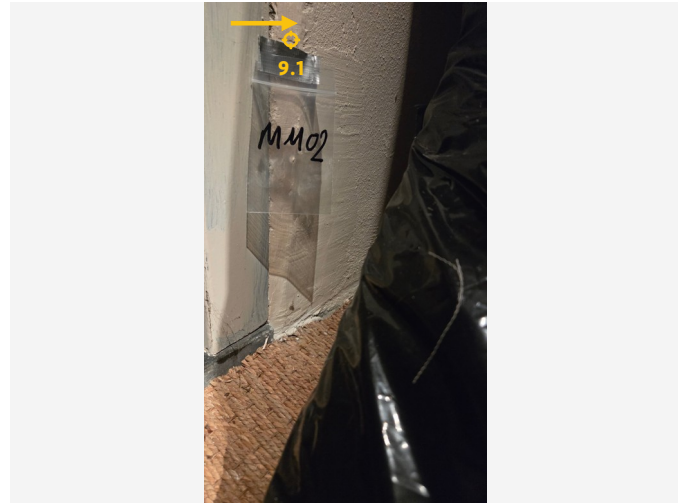
Fiche 9: Pleisterwerk wanden

Geen asbest

#	Type	Referentie	Resultaat
9.1	Mengmonster	20230721-49/002	Geen asbest

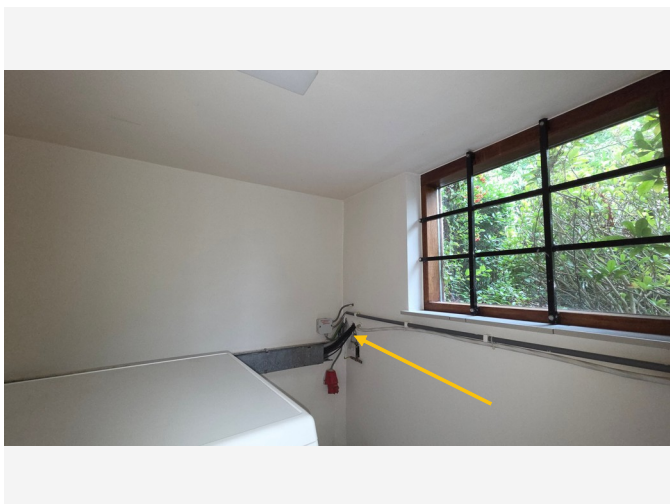
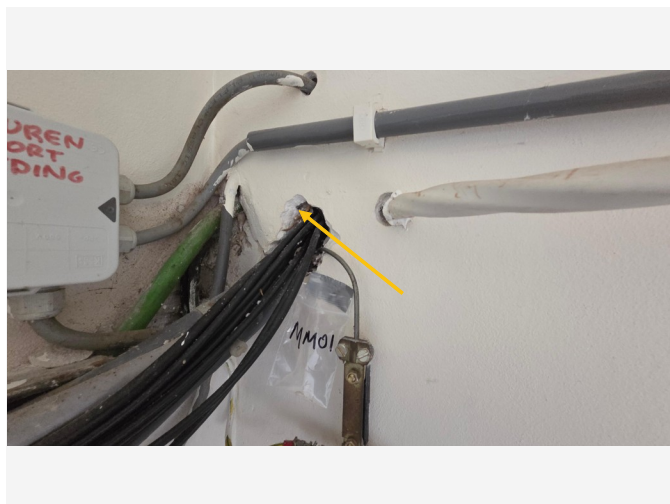
Geen asbest

#	Type	Referentie	Resultaat
10.1	Mengmonster	20230721-49/001	Geen asbest
