Asbestinventarisatetest

Tisselrietweg 55, 3910 Pelt

Attestnummer : 20251118-000123.000

Niet-asbestveilig

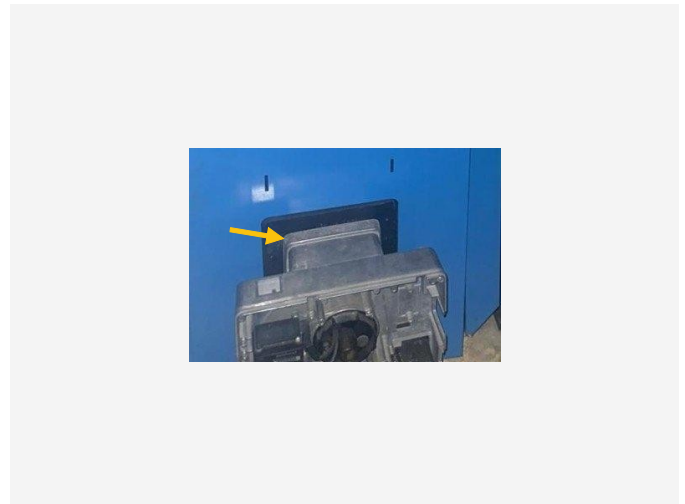
Het asbestmateriaal valt onder de mijlpaal van 2040.

Eindbeoordeling materiaalrisico	Zeer laag materiaalrisico en/of zeer lage kans op vezelvrijgave
---------------------------------	---

Gebondenheid	Categorie 2: niet-hechtgebonden met matrix
Asbestsoort (vezeltype)	Alleen chrysotiel
Asbestconcentratie	Hoog ($\geq 50\%$)
Afschermingsgraad van het gehele materiaal	Enkel randen niet afgeschermd maar geen contact met binnenluchtstromen
Toestand van het materiaal	Onbeschadigd, niet verweerd

Beschrijving	CV Ketel
Omgeving	Binnen
Primaire drager	HVAC infrastructuur en uitrusting
Asbestmateriaal	pakkingen
Bindmiddel van asbestmateriaal	Karton - papier - viltachtig
Gebondenheid op basis van bindmiddel	Niet-hechtgebonden
Hoeveelheid (gewicht - aantal)	<ul style="list-style-type: none">• 0,15 kg - 4 stuks
Totaal gewicht	0,60 kg
Eenvoudig bereikbaar	Ja
Bevestigingswijze	<ul style="list-style-type: none">• Geklemd
Identificatiemethode	<p>De asbestdeskundige beoordeelt het materiaal als asbestverdacht en dus asbesthoudend, en dit zonder monstername.</p> <p>Motivatie: Er is een onderzoeksbepanking die monstername verhindert.</p>
Destructieve handeling voor identificatie	Nee

- Zorg voor een veilig beheer. Vermijd het beschadigen van het asbestmateriaal. Controleer de toestand jaarlijks op wijzigingen.

- Eenvoudige handelingen: enkel door erkend asbestverwijderaar
De pakkingen kunnen vervangen worden tijdens een onderhoud. Laat dit uitvoeren door vaklui met kennis van deze materie.

Bewaar de factuur van de nieuwe pakkingen als bewijs dat deze asbestvrij zijn.

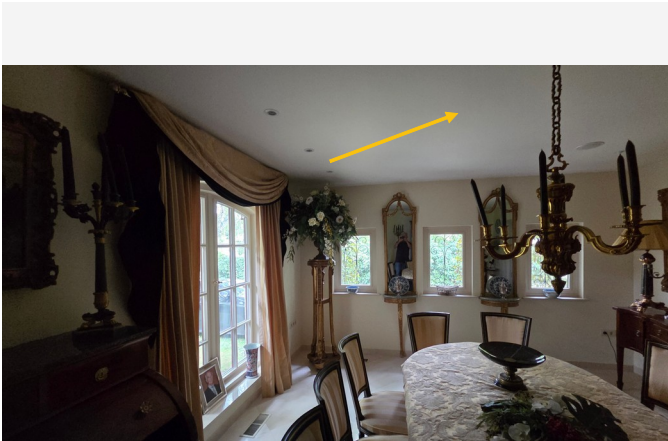
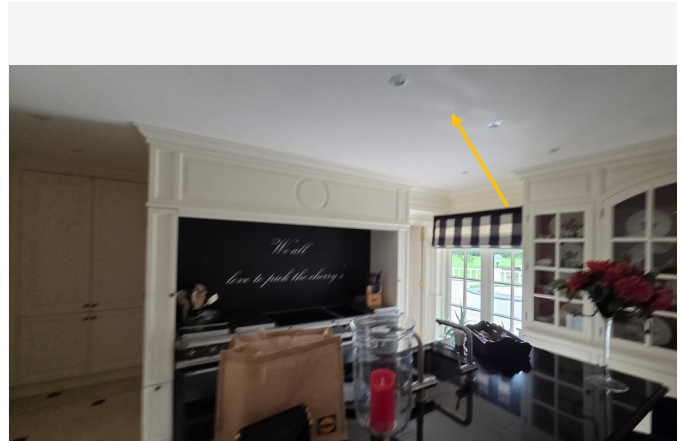
Fiche 3: Spantbeton plafonds

DE plafonds zijn van afgewerkt beton (strak geschiederd).

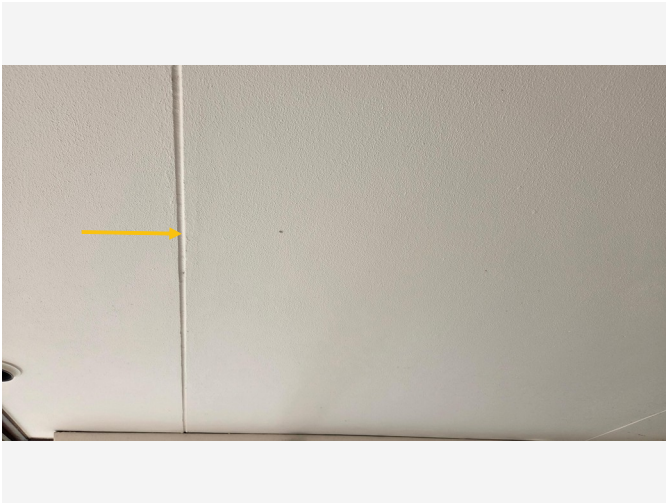
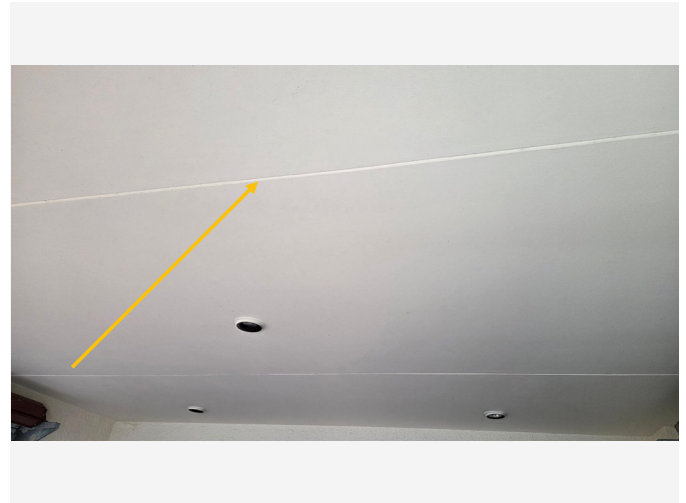
Hier is duidelijk de naden van de spantbetonnen welfsles nog te zien.

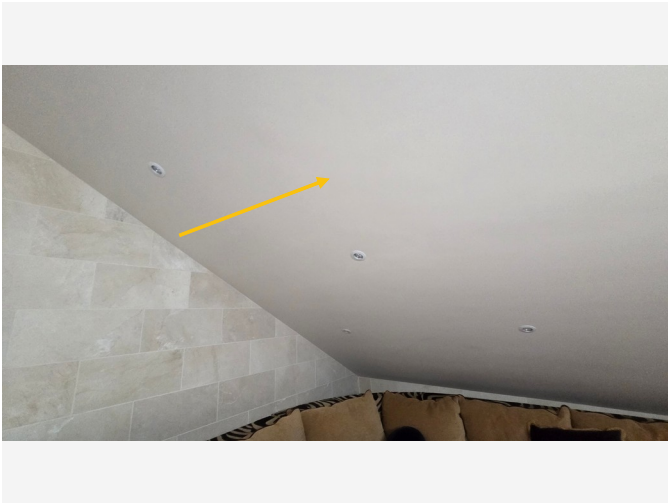
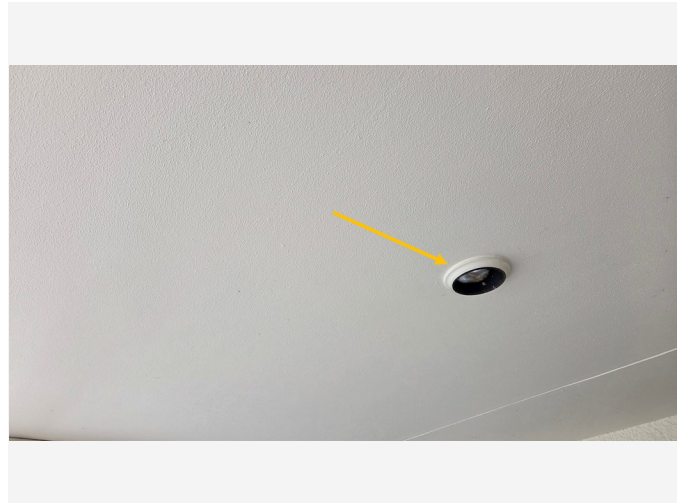
Fiche 5: Gyproc plafonds

Afgewerkte gyproc plafond.

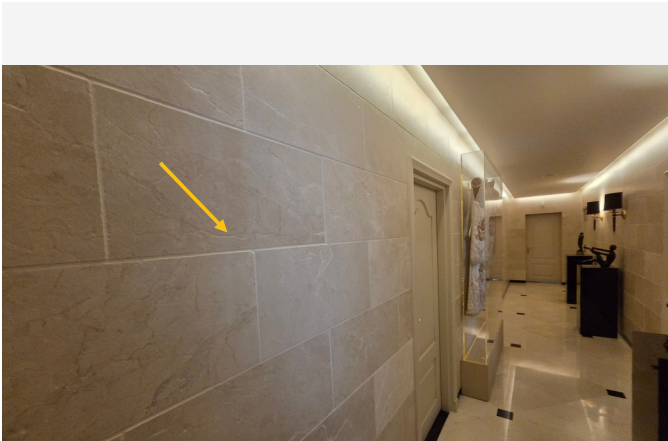
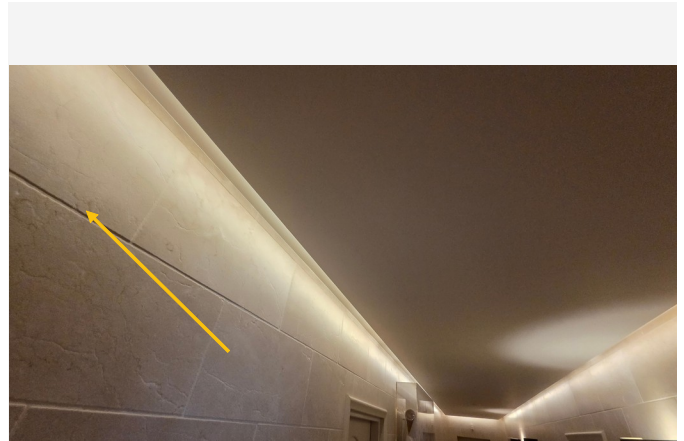
De gangen en overloop zijn betegeld met travertin tegels. De tegels zijn in 2012 geplaatst. We hebben ook contact opgenomen met het tegelbedrijf die de tegels geplaatst hebben, zij geven aan nooit met asbest lijm gewert te hebben.

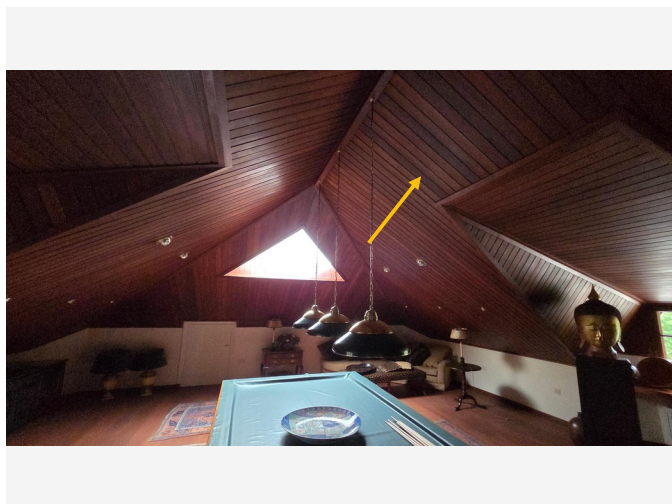
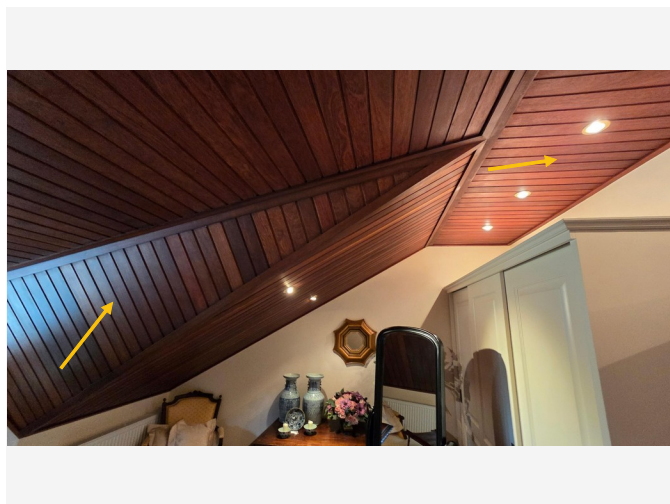
Plancetten plafonds.

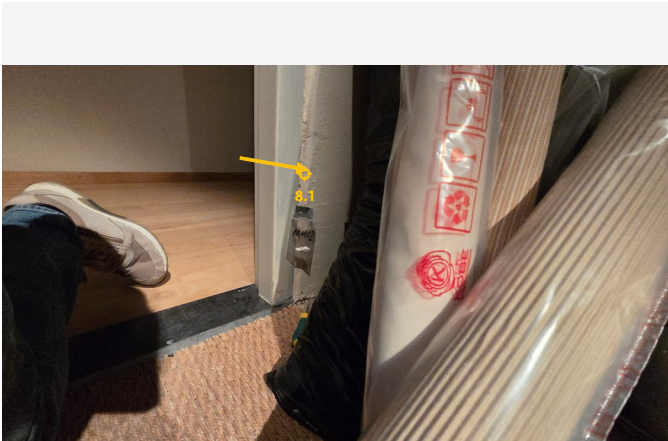
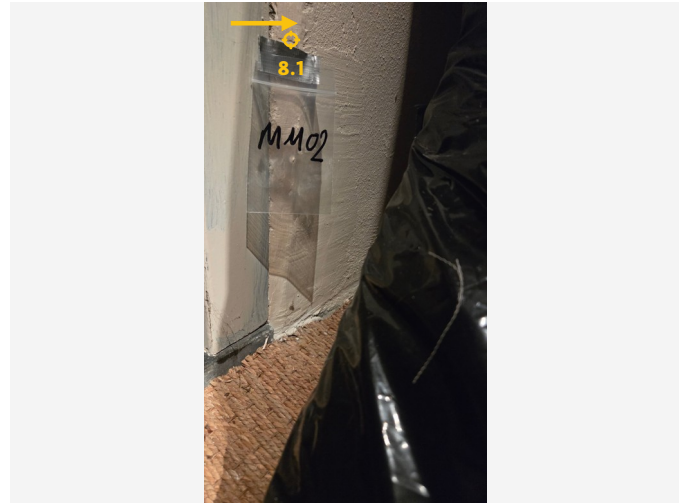
Fiche 8: Pleisterwerk wanden

Geen asbest

#	Type	Referentie	Resultaat
8.1	Mengmonster	20230721-49/002	Geen asbest

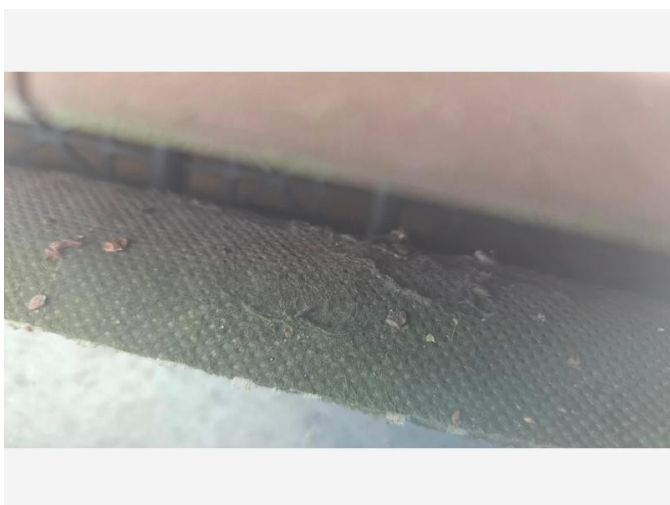
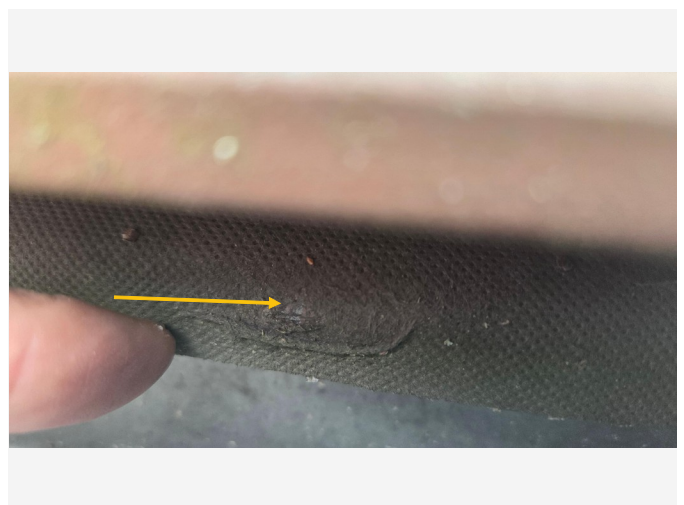
Beschrijving	Notitie	Terug te vinden op plannen
Fiche 10: Ramen	-	Plan 1.4: Dakenplan 2
Fiche 11: Onderdak	Het onderdak is een dampdoorlatende doek.	Plan 1.4: Dakenplan 2
Fiche 12: Dak	-	-
