Asbestinventarisatetest

Steenweg op Gierle 140, 2300 Turnhout

Attestnummer : 20260428-000567.000

Niet-asbestveilig

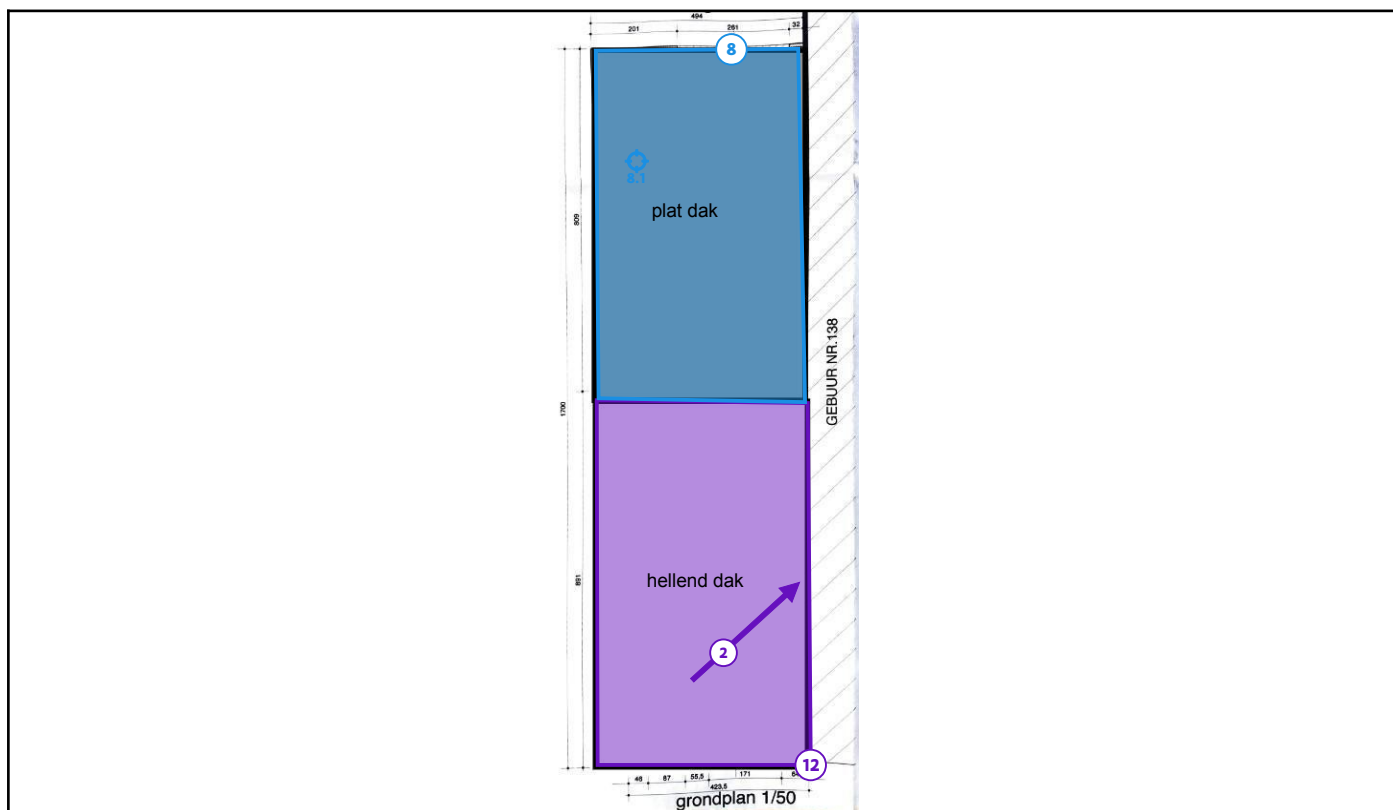
Plan 1.12: Dakenplan

Beschrijving	Type	Actie
2. Binnenzijde schouw	Beperking	-
8. Roofing met staalname	Geen asbest	-
8.1 Code: 3	Puntmonster	-
12. Dakpannen (niet verdacht)	Overige ruimte of materiaal	-

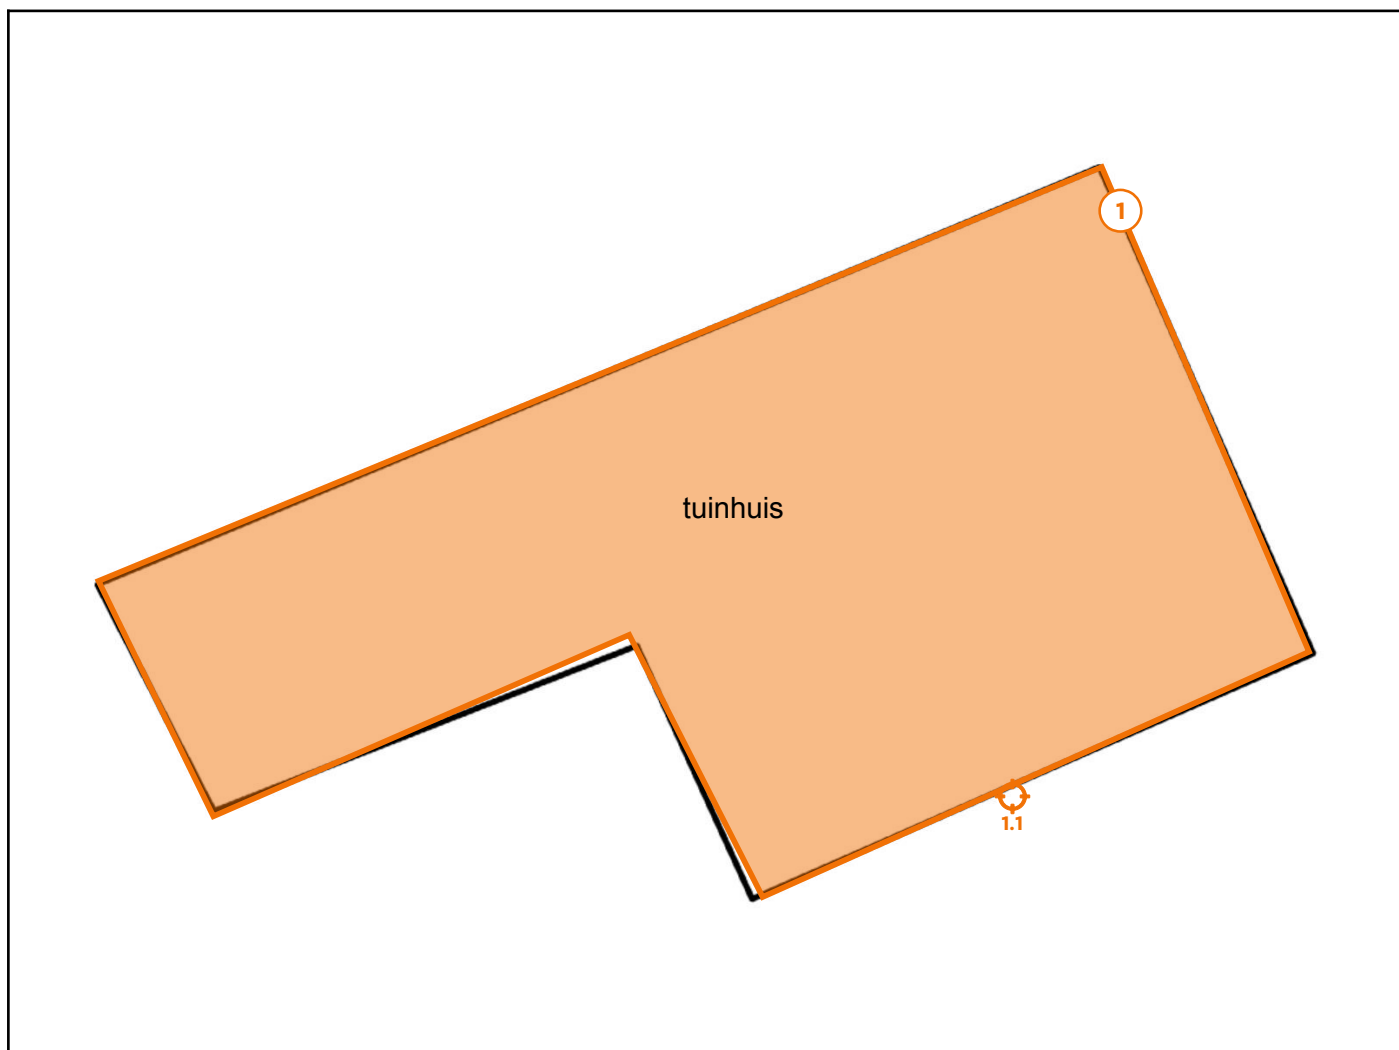
Plan 2.1: Tuinhuis plan

Beschrijving	Type	Actie
1. Golfplaten dak	Asbestmateriaal	Verwijderen
1.1 Code: 4	Puntmonster	-

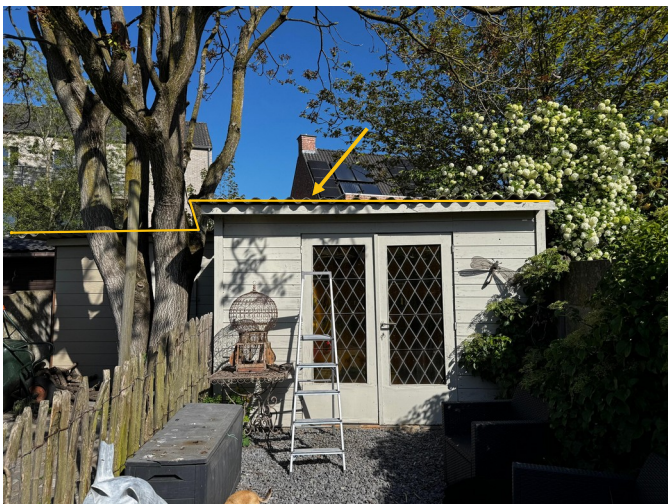
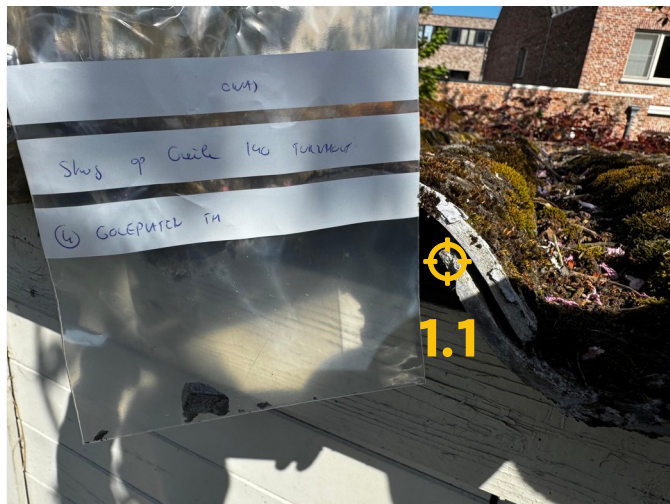
Het asbestmateriaal valt onder de mijlpaal van 2034.

Verhoogd materiaalrisico en/of verhoogde kans op vezelvrijgave

Gebondenheid	Categorie 1: hechtgebonden in oorsprong
Asbestsoort (vezeltype)	Alleen chrysotiel aanwezig
Asbestconcentratie	Laag (< 50%)
Afschermingsgraad van het gehele materiaal	Geheel of deels vrij aan de buitenlucht, maar geen contact met binnenlucht
Toestand van het materiaal	Matig beschadigd, matig verweerd

#	Type	Referentie	Resultaat
1.1	Puntmonster	4	Chrysotiel

Beschrijving	Golfplaten dak
Omgeving	Buiten
Primaire drager	Schuin dak
Asbestmateriaal	Dak- en gevelbekleding - Golfplaat
Bindmiddel van asbestmateriaal	Cement
Gebondenheid op basis van bindmiddel	Hecht
Hoeveelheid (oppervlakte - aantal)	<ul style="list-style-type: none">• 20,00 m² - 1 stuk
Totale oppervlakte	20,00 m ²
Eenvoudig bereikbaar	Ja
Bevestigingswijze	<ul style="list-style-type: none">• Geschroefd
Identificatiemethode	Een monstername door de asbestdeskundige met laboanalyse door een asbestlabo.
Destructieve handeling voor identificatie	Nee
Opmerking	De hoeveelheid is een zo nauwkeurig mogelijke opmeting. Hieraan kunnen evenwel geen rechten worden ontleend.

Verwijderen

- Verwijder dit asbestmateriaal zo snel mogelijk. Volg de toestand goed op.
- Hemelwater dat afspoelt van asbestcement daken of gevels kan asbestdeeltjes bevatten. Gebruik het enkel voor gesloten circuits (bv. spoelen toiletten). Reinig na het vervangen van het dak of de gevel de dakgoten en regenwaterput of -ton om asbesthoudend sediment of slib te verwijderen

- Eenvoudige handelingen: mag via doe-het-zelf of door werknemer(s) met opleidingsattest eenvoudige handelingen
Als dit materiaal verwijderd kan worden zonder het te breken, te beschadigen... , dan mag met dit met eenvoudige handelingen.
Vermijd stofvorming en stofverspreiding op elk moment van de werken. Bevochtig of fixeer het materiaal.
Het gebruik van sneldraaiende werktuigen (boormachine, slijpschijf, hogedrukreiniger...) is verboden.
Zorg voor gepaste persoonlijke beschermingsmiddelen: minimaal FFP3-mondmasker (EN 149), wegwerpoverall met kap (minimaal Cat III, type 5/6), wegwerphandschoenen en overschoenen of afspoelbaar schoeisel

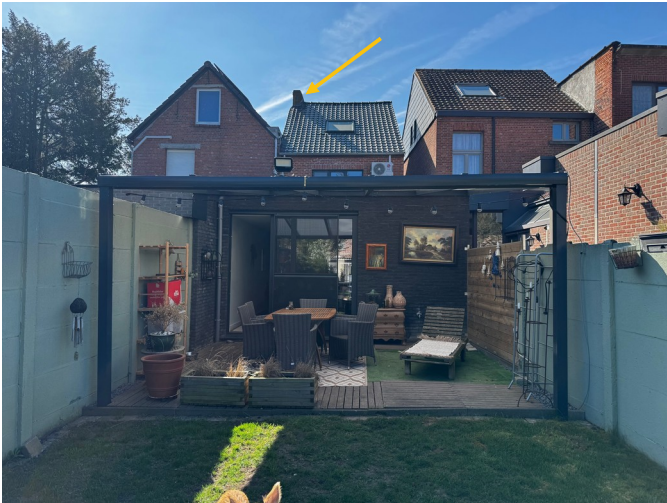
Situeringfoto

Reden: Het te onderzoeken materiaal situeert zich hoger dan 3,50 m te rekenen vanaf een veilige ondergrond

Uitleg van de asbestdeskundige: De binnenzijde van de schouw is enkel inspecteerbaar langs de bovenzijde. De bovenzijde is hoger dan 3,50m te rekenen vanaf een veilige ondergrond waardoor dit buiten het standaard onderzoek valt.

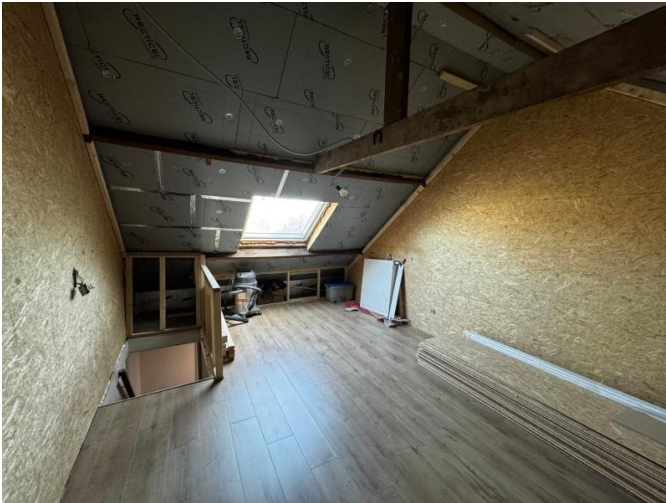
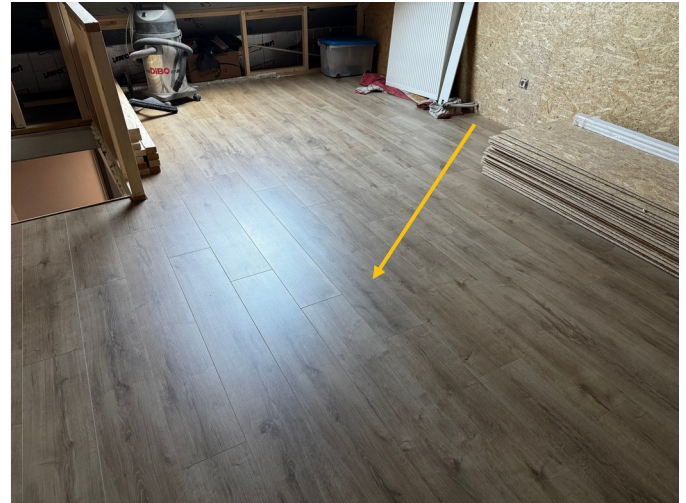
Laminaat is niet-asbestverdacht. Deskundige kan in dit standaard onderzoek geen uitspraak doen over eventueel onderliggende lagen. Laat deze onderzoeken bij sloop of renovatie om de aanwezigheid van asbest uit te sluiten.

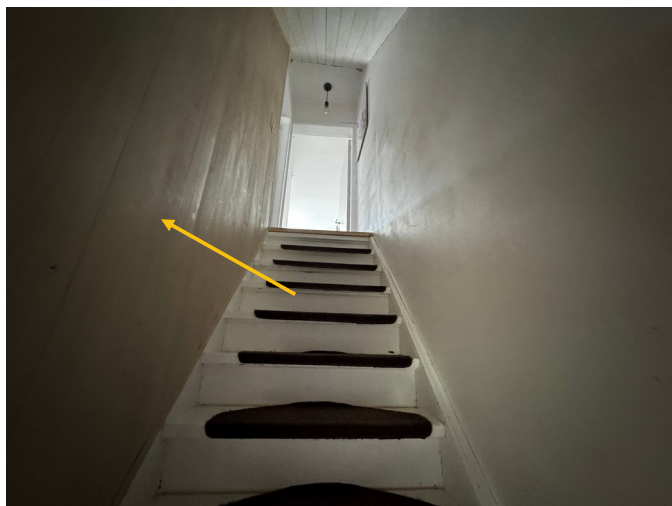
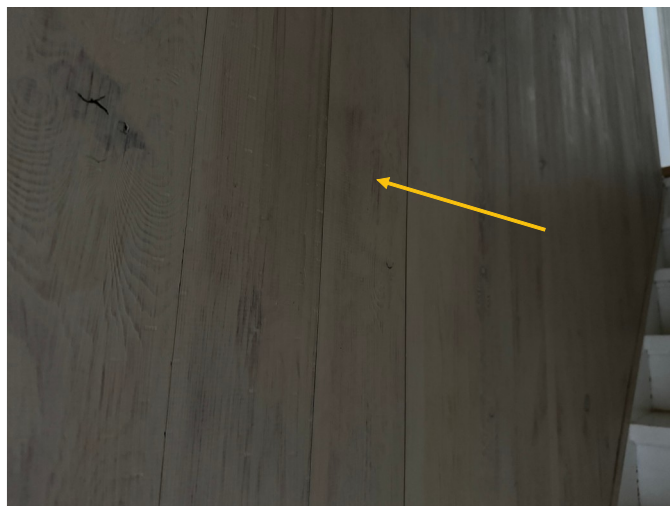
Voorzetwanden hout/pvc/gipskarton zijn niet-asbestverdacht. Deskundige kan in dit standaard onderzoek geen uitspraak doen over eventuele achterliggende lagen. Laat deze onderzoeken bij sloop of renovatie om ze it te sluiten van de aanwezigheid van asbest.

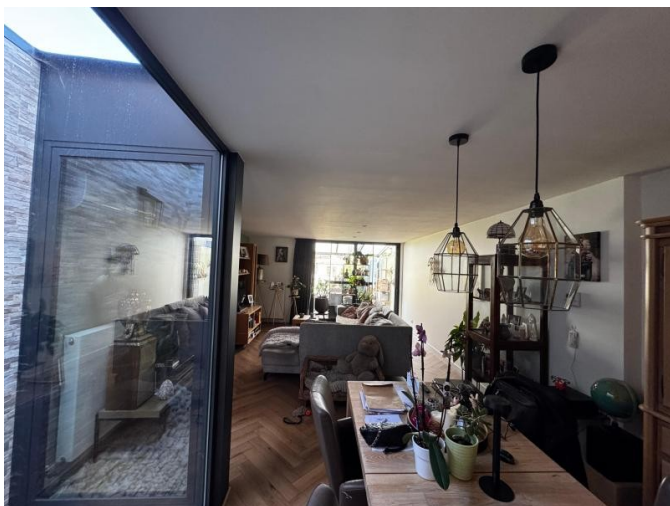
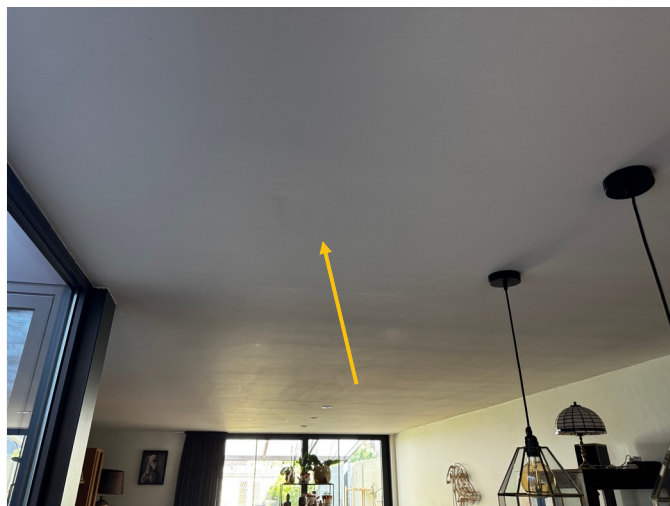
Valse plafonds hout/pvc/gipskartonplaat zijn niet-asbestverdacht. Deskundige kan in dit standaard onderzoek geen uitspraak doen over eventuele bovenliggende lagen. Laat deze onderzoeken bij sloop of renovatie om ze uit te sluiten van de aanwezigheid van asbest.

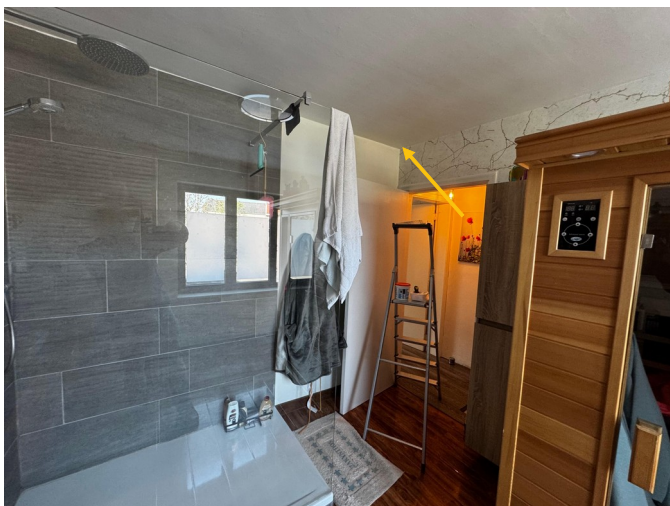
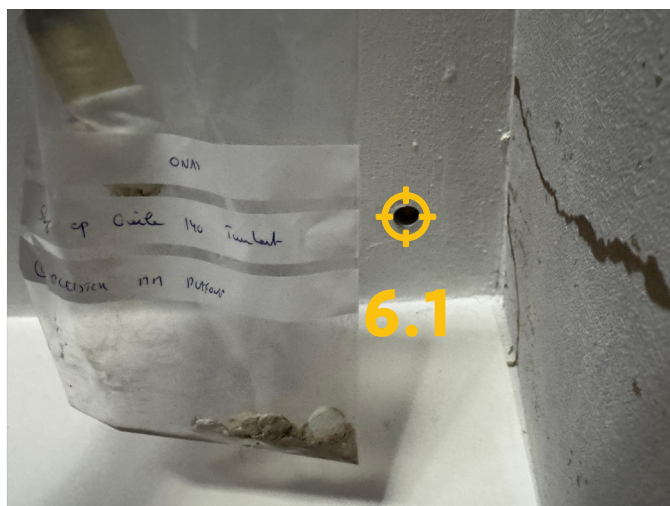
Fiche 6: Pleister plafonds

Geen asbest

#	Type	Referentie	Resultaat
6.1	Mengmonster	2	Geen asbest

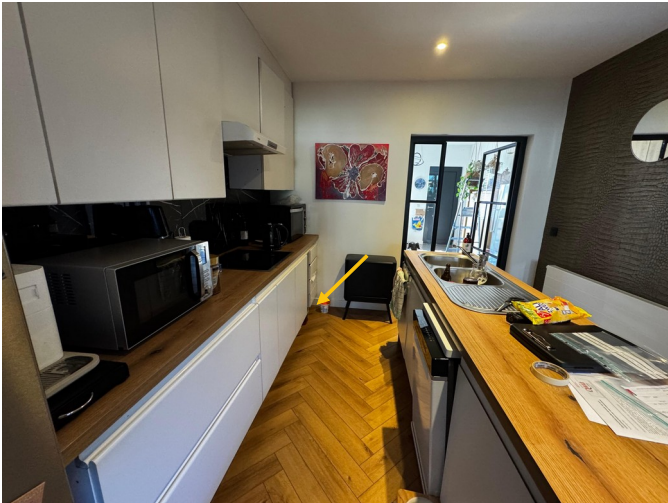
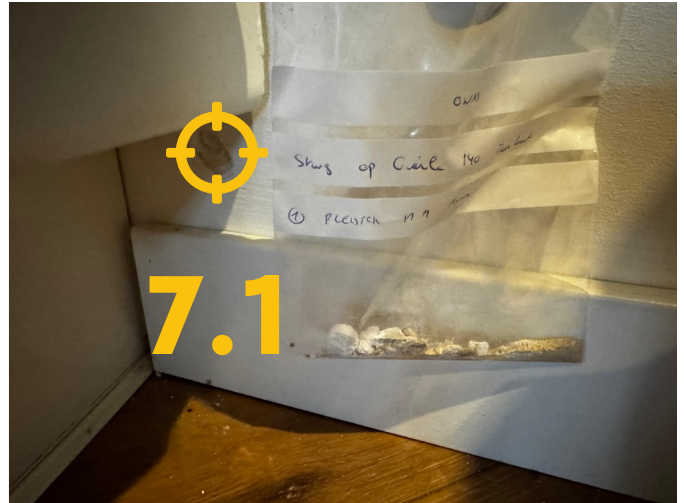
Fiche 7: Pleister wanden

Geen asbest

#	Type	Referentie	Resultaat
7.1	Mengmonster	1	Geen asbest

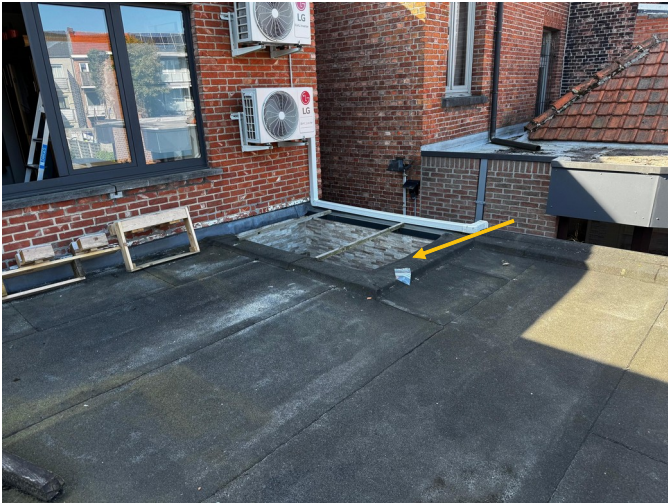
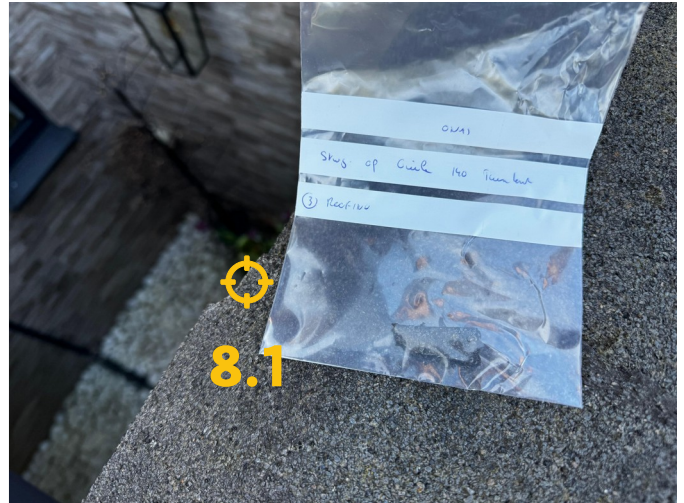
Fiche 8: Roofing met staalname

Geen asbest

#	Type	Referentie	Resultaat
8.1	Puntmonster	3	Geen asbest

Beschrijving	Roofing met staalname
Omgeving	Buiten
Primaire drager	Plat dak
Bindmiddel van materiaal	Bitumen (roofing, teer, asfalt)
Gebondenheid op basis van bindmiddel	Hecht
Hoeveelheid (oppervlakte - aantal)	• 32,00 m ² - 1 stuk
Totale oppervlakte	32,00 m ²
Identificatiemethode	Een monstername door de asbestdeskundige met laboanalyse door een asbestlabo.
Destructieve handeling voor identificatie	Nee
Opmerking	<p>Roofing die geplaatst werd voor 2001 wordt als asbestverdacht beschouwd. Een monstername is verplicht om dit materiaal als niet-asbesthoudende te identificeren.</p> <p>Staalname werd uitgevoerd op de bovenste roofinglaag. Niet van onderliggende lagen. De onderliggende lagen kunnen mogelijk asbest bevatten.</p>
