Asbestinventarisatetest

Drieskensstraat 26, 2300 Turnhout

Attestnummer : 20260513-000407.000

Uitgegeven op : 13.05.2026

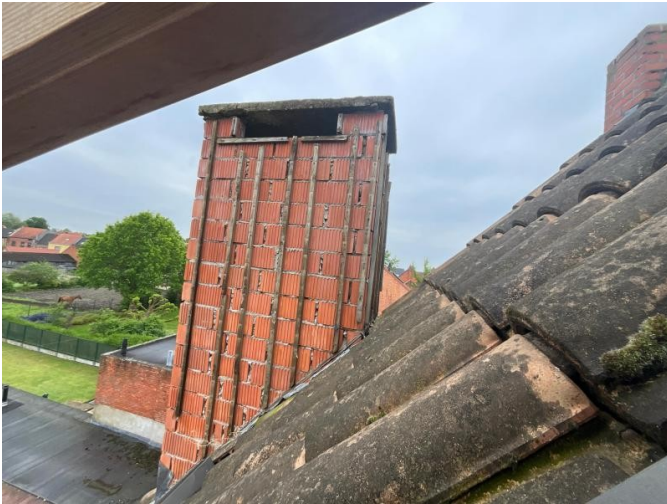
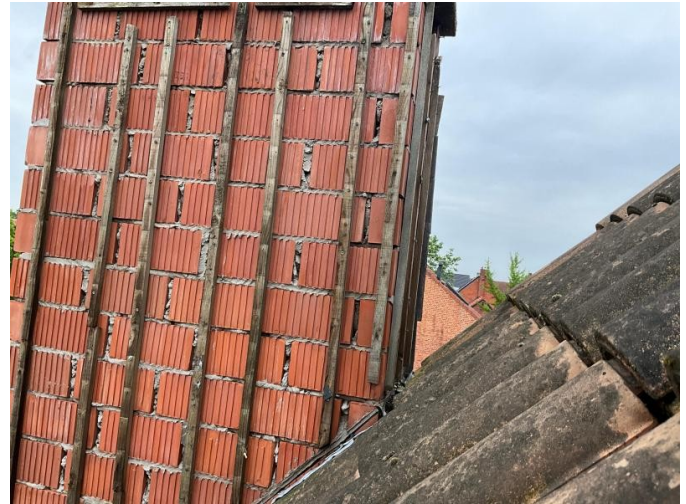
Het asbestmateriaal valt onder de mijlpaal van 2034.

Verwijderen

Eindbeoordeling materiaalrisico	Laag materiaalrisico en/of verlaagde kans op vezelvrijgave
---------------------------------	--

Gebondenheid	Categorie 1: hechtgebonden in oorsprong
Asbestsoort (vezeltype)	Alleen chrysotiel aanwezig
Asbestconcentratie	Laag (< 50%)
Afschermingsgraad van het gehele materiaal	Geheel of deels vrij aan de buitenlucht, maar geen contact met binnenlucht
Toestand van het materiaal	Licht beschadigd, licht verweerd. Intacte calciumsilicaatplaat of materiaal met categorie 3-gebondenheid

Beschrijving	Dak/gevelleien schouw (extrapolatie)
Omgeving	Buiten
Primaire drager	Schuin dak
Asbestmateriaal	Dak- en gevelbekleding - Lei, shingle
Bindmiddel van asbestmateriaal	Cement
Gebondenheid op basis van bindmiddel	Hecht
Hoeveelheid (oppervlakte - aantal)	<ul style="list-style-type: none"> • 2,00 m² - 1 stuk
Totale oppervlakte	2,00 m ²
Eenvoudig bereikbaar	Ja
Bevestigingswijze	<ul style="list-style-type: none"> • Geklemd • Genageld, geniet
Identificatiemethode	De asbestdeskundige gebruikt een bestaande laboanalyse als bewijsdocument met bevestiging door vaststelling en expertise.
Destructieve handeling voor identificatie	Nee
Opmerking	<p>Monstername werd uitgevoerd op losliggende en reeds verwijderde leien. Enkel aan de buitenzijde van de schouw is nog een deel leien aanwezig. (Monstername 5)</p> <p>De vermelde oppervlaktes, diktes en volumes betreffen een beredeneerde schatting. Er worden geen rechten verleend aan deze oppervlaktes/diktes/volumes.</p>

- Verwijder dit asbestmateriaal zo snel mogelijk. Volg de toestand goed op.
- Hemelwater dat afspoelt van asbestcement daken of gevels kan asbestdeeltjes bevatten. Gebruik het enkel voor gesloten circuits (bv. spoelen toiletten). Reinig na het vervangen van het dak of de gevel de dakgoten en regenwaterput of -ton om asbesthoudend sediment of slib te verwijderen

- Eenvoudige handelingen: mag via doe-het-zelf of door werknemer(s) met opleidingsattest eenvoudige handelingen
EH via doe-het zelf Standaard dragen van de nodige wegwerp beschermingsmiddelen FFP 3 masker , handschoenen en tyvec CAT III type 5-6 , afwasbaar schoeisel Indien mogelijk de ondervloer afdekken , leien voorzichtig verwijderen, extra fixeren, niet breken , niet gooien, onmiddellijk verpakken of voorzichtig in container met asbest bag plaatsen. Voldoende benevelen/bevochtigen tijdens de duur van de werken. Gebruik geen storkokers. Voor hechtgebonden toepassingen: Bij verwijdering door doe-het-zelf moet men dit afval dubbel en luchtdicht verpakt aandienen bij het gemeentelijk recyclagepark. Men raadpleegt best op voorhand de voorwaarden van het recyclagepark. Indien leien in slechte staat zijn en kans bestaat op breken : Eenvoudige handeling opgeleid personeel , alle werknemer(s) moeten wel beschikken over een opleidingsattest eenvoudige handelingen 8u Zie ook link Zie <https://ovam.vlaanderen.be/wie-mag-wat->

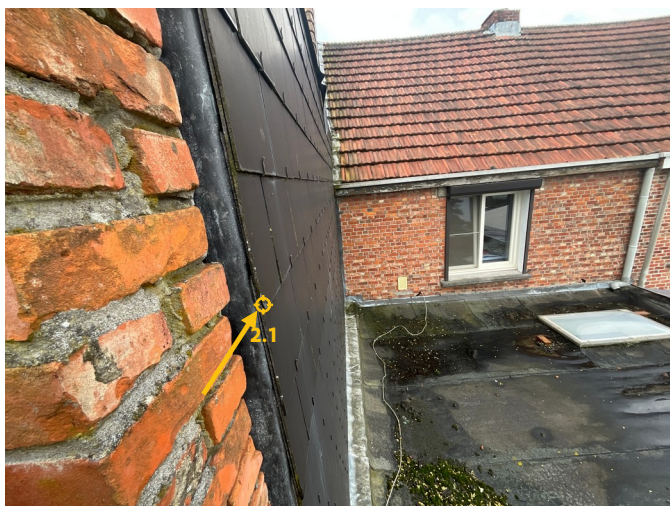
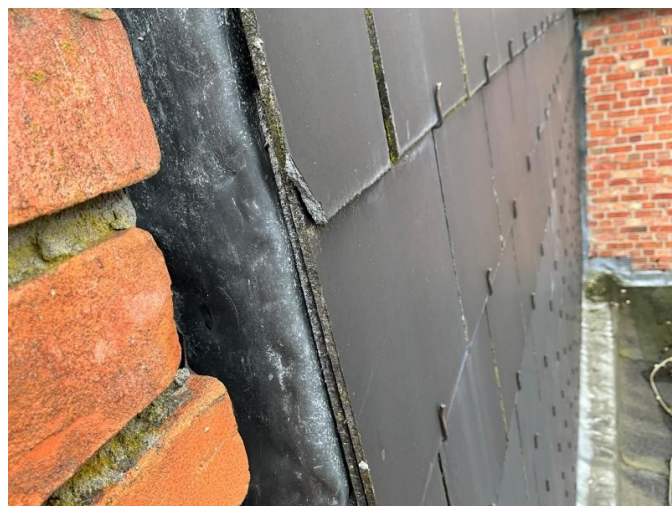
Het asbestmateriaal valt onder de mijlpaal van 2034.

Verwijderen

Eindbeoordeling materiaalrisico	Laag materiaalrisico en/of verlaagde kans op vezelvrijgave
---------------------------------	--

Gebondenheid	Categorie 1: hechtgebonden in oorsprong
Asbestsoort (vezeltype)	Alleen chrysotiel aanwezig
Asbestconcentratie	Laag (< 50%)
Afschermingsgraad van het gehele materiaal	Geheel of deels vrij aan de buitenlucht, maar geen contact met binnenlucht
Toestand van het materiaal	Licht beschadigd, licht verweerd. Intacte calciumsilicaatplaat of materiaal met categorie 3-gebondenheid

#	Type	Referentie	Resultaat
2.1	Puntmonster	6	Chrysotiel

Beschrijving	Dak/gevelleien (met staalname)
Omgeving	Buiten
Primaire drager	Schuin dak
Asbestmateriaal	Dak- en gevelbekleding - Lei, shingle
Bindmiddel van asbestmateriaal	Cement
Gebondenheid op basis van bindmiddel	Hecht
Hoeveelheid (oppervlakte - aantal)	<ul style="list-style-type: none">• 20,00 m² - 1 stuk
Totale oppervlakte	20,00 m ²
Eenvoudig bereikbaar	Ja
Bevestigingswijze	<ul style="list-style-type: none">• Geklemd• Genageld, geniet
Identificatiemethode	Een monstername door de asbestdeskundige met laboanalyse door een asbestlabo.
Destructieve handeling voor identificatie	Nee
Opmerking	<p>Er werd een staal genomen aan een uitstekend stuk waardoor de waterdichtheid van de dakbedekking niet in het gedrang komt.</p> <p>De vermelde oppervlaktes, diktes en volumes betreffen een beredeneerde schatting. Er worden geen rechten verleend aan deze oppervlaktes/diktes/volumes.</p>

- Verwijder dit asbestmateriaal zo snel mogelijk. Volg de toestand goed op.
- Hemelwater dat afspoelt van asbestcement daken of gevels kan asbestdeeltjes bevatten. Gebruik het enkel voor gesloten circuits (bv. spoelen toiletten). Reinig na het vervangen van het dak of de gevel de dakgoten en regenwaterput of -ton om asbesthoudend sediment of slib te verwijderen

- Eenvoudige handelingen: mag via doe-het-zelf of door werknemer(s) met opleidingsattest eenvoudige handelingen
EH via doe-het zelf Standaard dragen van de nodige wegwerp beschermingsmiddelen FFP 3 masker , handschoenen en tyvec CAT III type 5-6 , afwasbaar schoeisel Indien mogelijk de ondervloer afdekken , leien voorzichtig verwijderen, extra fixeren, niet breken , niet gooien, onmiddellijk verpakken of voorzichtig in container met asbest bag plaatsen. Voldoende benevelen/bevochtigen tijdens de duur van de werken. Gebruik geen storkokers. Voor hechtgebonden toepassingen: Bij verwijdering door doe-het-zelf moet men dit afval dubbel en luchtdicht verpakt aandienen bij het gemeentelijk recyclagepark. Men raadpleegt best op voorhand de voorwaarden van het recyclagepark. Indien leien in slechte staat zijn en kans bestaat op breken : Eenvoudige handeling opgeleid personeel , alle werknemer(s) moeten wel beschikken over een opleidingsattest eenvoudige handelingen 8u Zie ook link Zie <https://ovam.vlaanderen.be/wie-mag-wat->

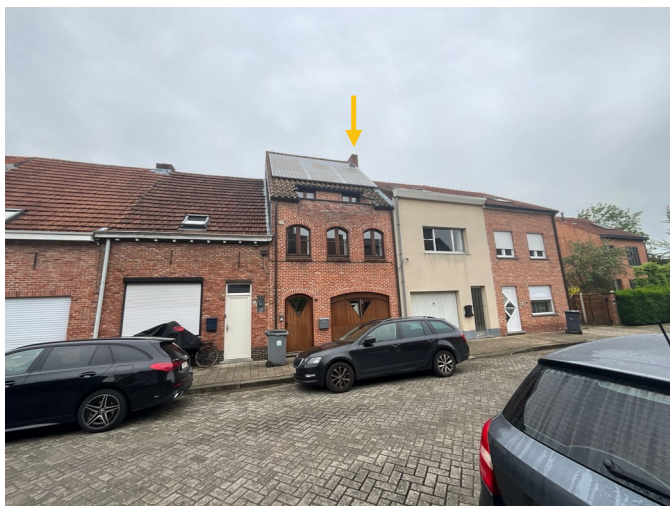
Tijdelijke beperking

Reden: Het te onderzoeken materiaal situeert zich hoger dan 3,50 m te rekenen vanaf een veilige ondergrond

Uitleg van de asbestdeskundige: Bij werken (dak of reiniging schouw) kan een stelling geplaatst worden, het is niet duidelijk of er asbestverdachte materialen aanwezig zijn in/rond de schouw.

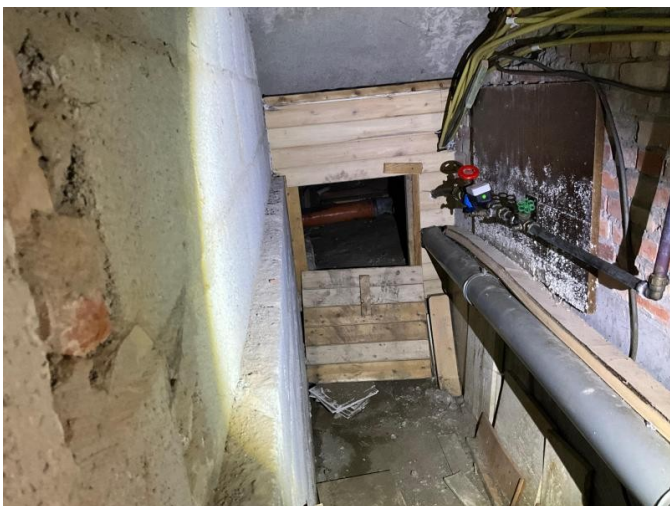
Permanente beperking

Reden: de inspectieruimte is lager dan 1,5 m

Uitleg van de asbestdeskundige: In het inspectieprotocol behoort een ruimte lager dan 1,5 m niet tot het onderzoek.

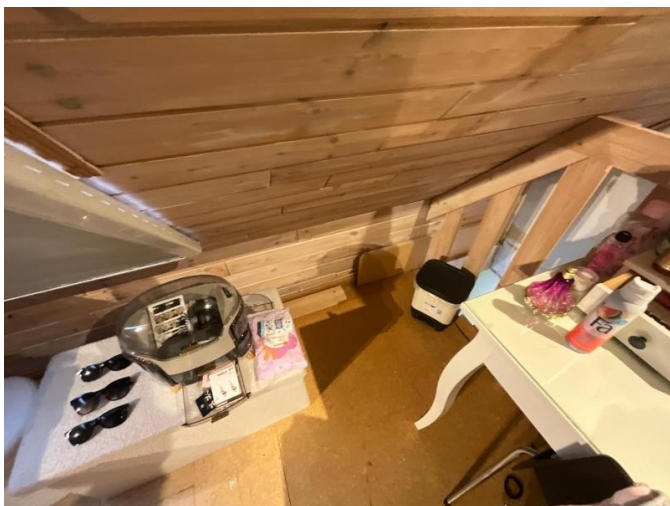
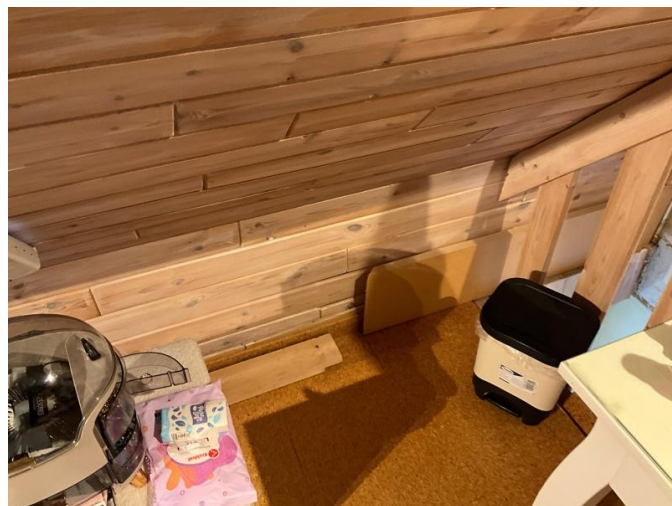
binnenwanden zijn afgewerkt met valse wanden. Het is niet duidelijk of er pleisterwerk of asbest toepassingen aanwezig zijn achter/op deze valse wanden, het is aangewezen om bijkomend onderzoek uit te voeren bij werken.

Zonder destructieve handeling is het niet mogelijk om na te gaan of er asbesthoudende materialen aanwezig zijn achter de wand afwerking. Als bij sloop of renovatie blijkt dat er achter deze wanden nog pleisterwerk of asbest verdachte toepassingen aanwezig zijn, moet dit bemonsterd worden.

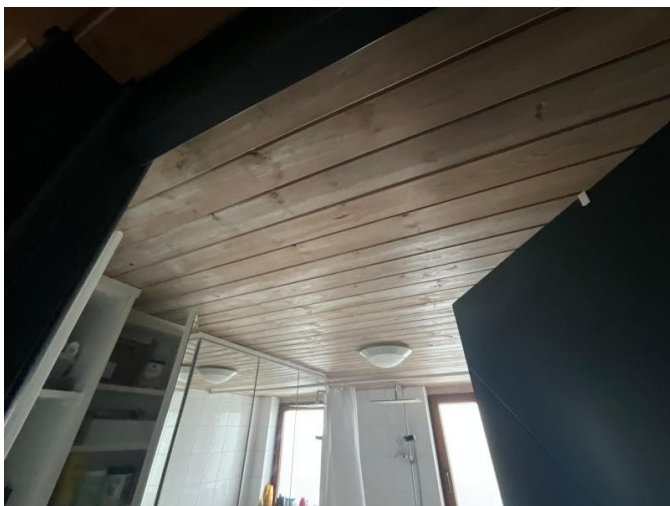
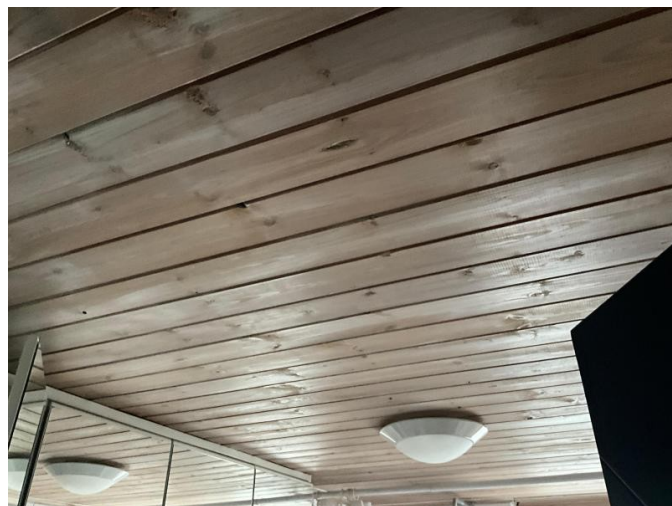
Plafonds zijn afgewerkt met valse plafonds in plaatmateriaal. Het is niet duidelijk of er pleisterwerk of ander verdacht asbestmateriaal aanwezig is achter / op deze valse plafonds, het is aangewezen om bijkomend onderzoek uit te voeren bij werken. Zonder destructieve handeling is het niet mogelijk om na te gaan of er asbesthoudende materialen aanwezig zijn achter de plafond afwerking. Als bij sloop of renovatie blijkt dat er achter deze plafonds nog pleisterwerk of asbest verdachte toepassingen aanwezig zijn, moet dit bemonsterd worden.

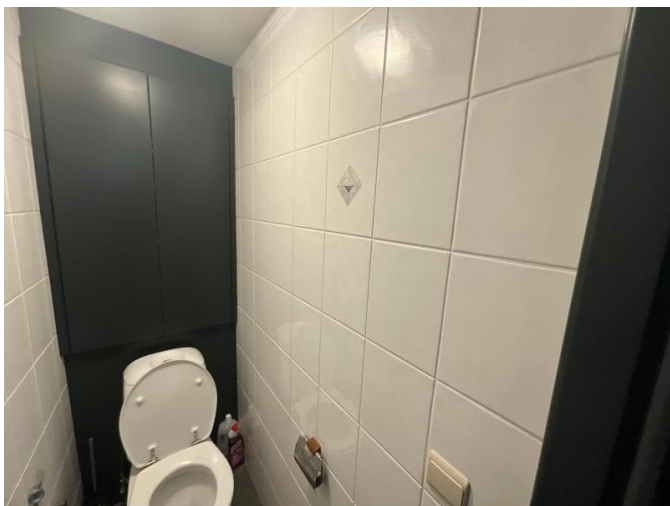
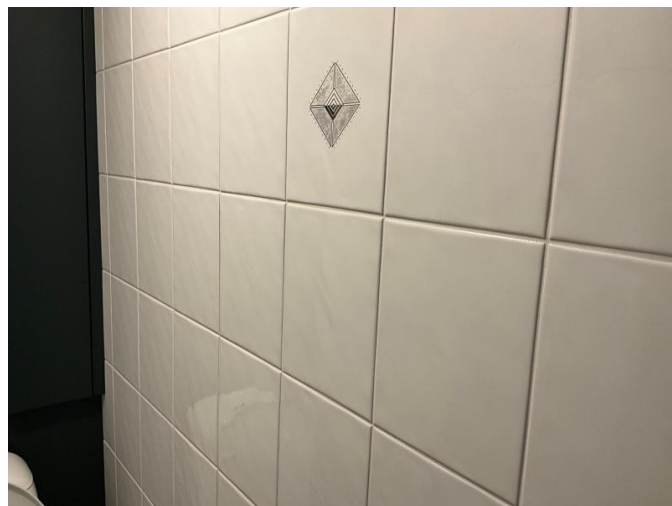
In het inspectieprotocol is een monstername van tegellijm verplicht om dit te identificeren als niet-asbesthoudend. Er waren geen facturen ter beschikking die bevestigen dat de tegels na 2001 waren geplaatst. Er waren geen bestaande beschadigingen aan de wandtegels om de lijm voldoende te kunnen inspecteren. Om dit af te toetsen is het aangewezen om bij eventuele renovatiewerken aan de tegels verder onderzoek/staalname te laten uitvoeren ter controle.

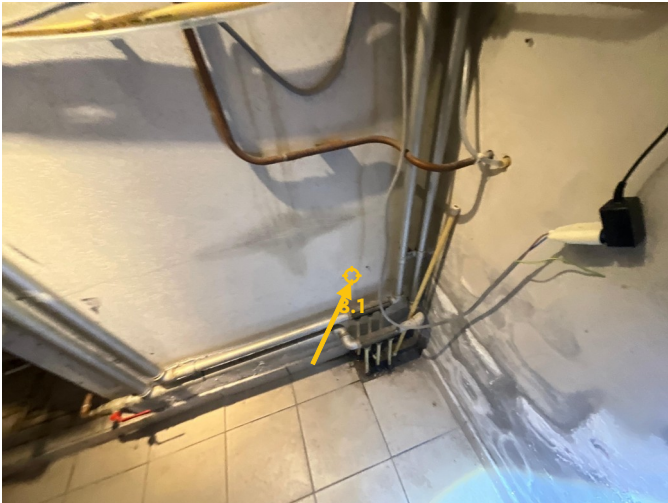
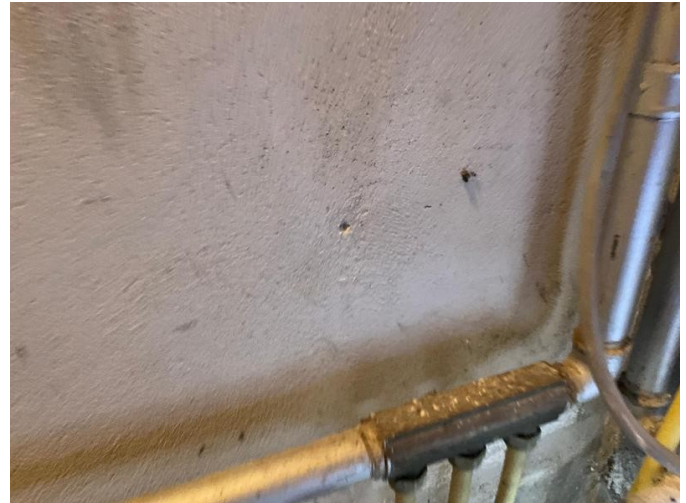
Fiche 8: Cementering kelder (met staalname)

Geen asbest

#	Type	Referentie	Resultaat
8.1	Mengmonster	7	Geen asbest

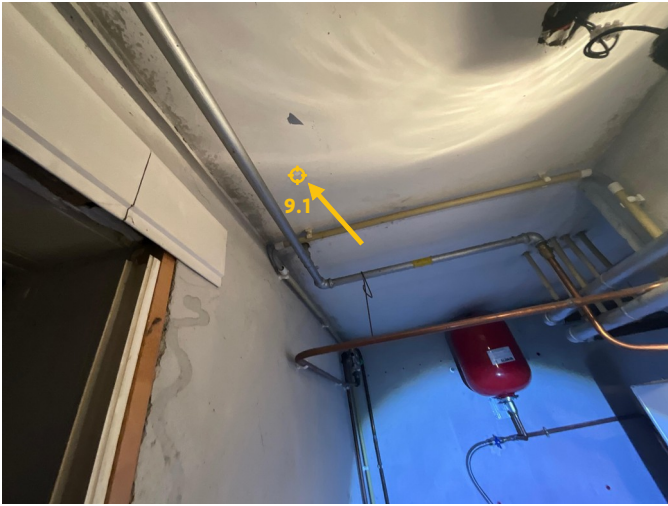
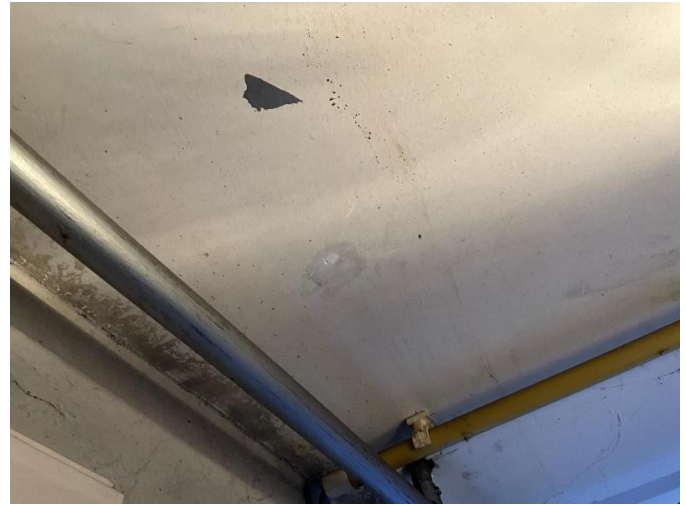
Fiche 9: Plafondpleister

Geen asbest

#	Type	Referentie	Resultaat
9.1	Mengmonster	2	Geen asbest

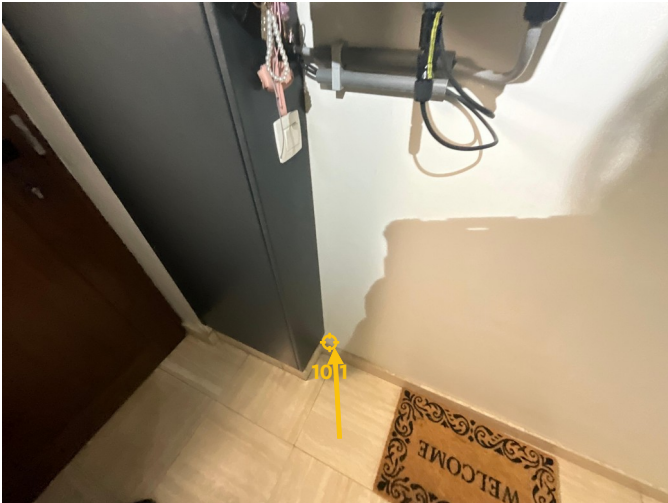
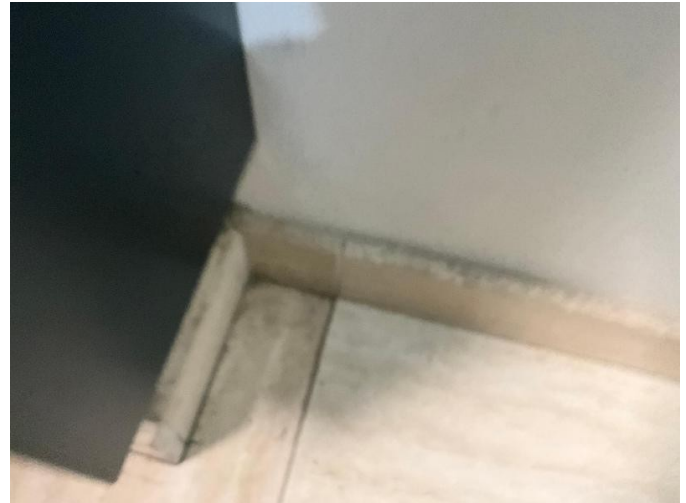
Fiche 10: Muurpleister

Geen asbest

#	Type	Referentie	Resultaat
10.1	Mengmonster	1	Geen asbest

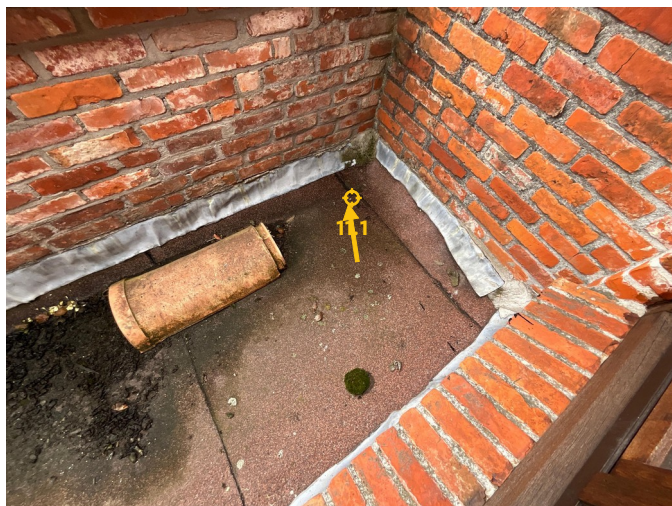
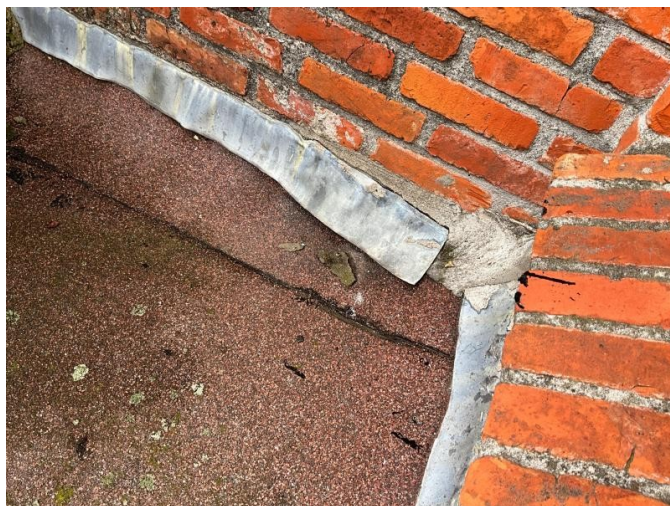
Fiche 11: Roofing rood (met staalname)

Geen asbest

#	Type	Referentie	Resultaat
11.1	Puntmonster	3	Geen asbest

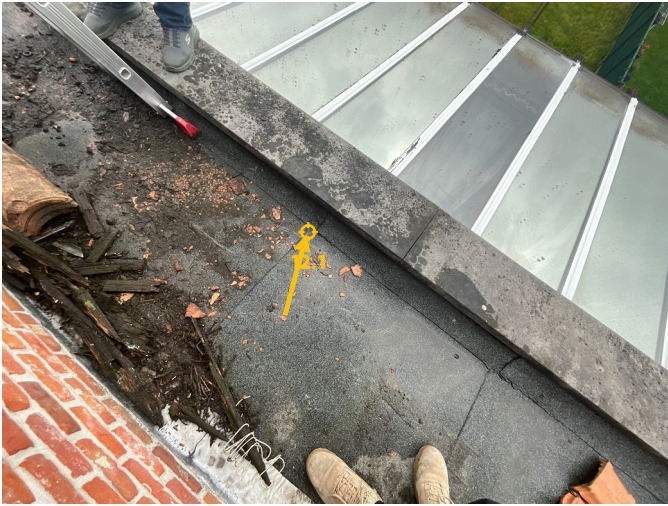
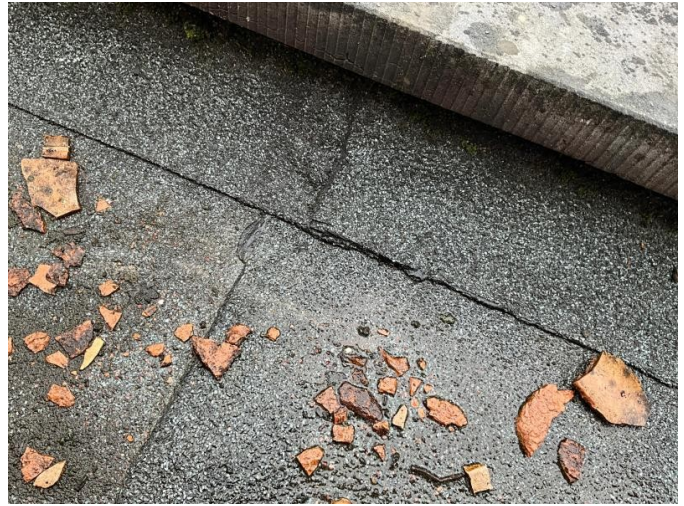
Fiche 12: Roofing zwart (met staalname)

Geen asbest

#	Type	Referentie	Resultaat
12.1	Puntmonster	4	Geen asbest
