Asbestinventarisatetest

De Bemmert 55, 3910 Pelt

Attestnummer : 20260529-000020.000

Uitgegeven op : 29.05.2026

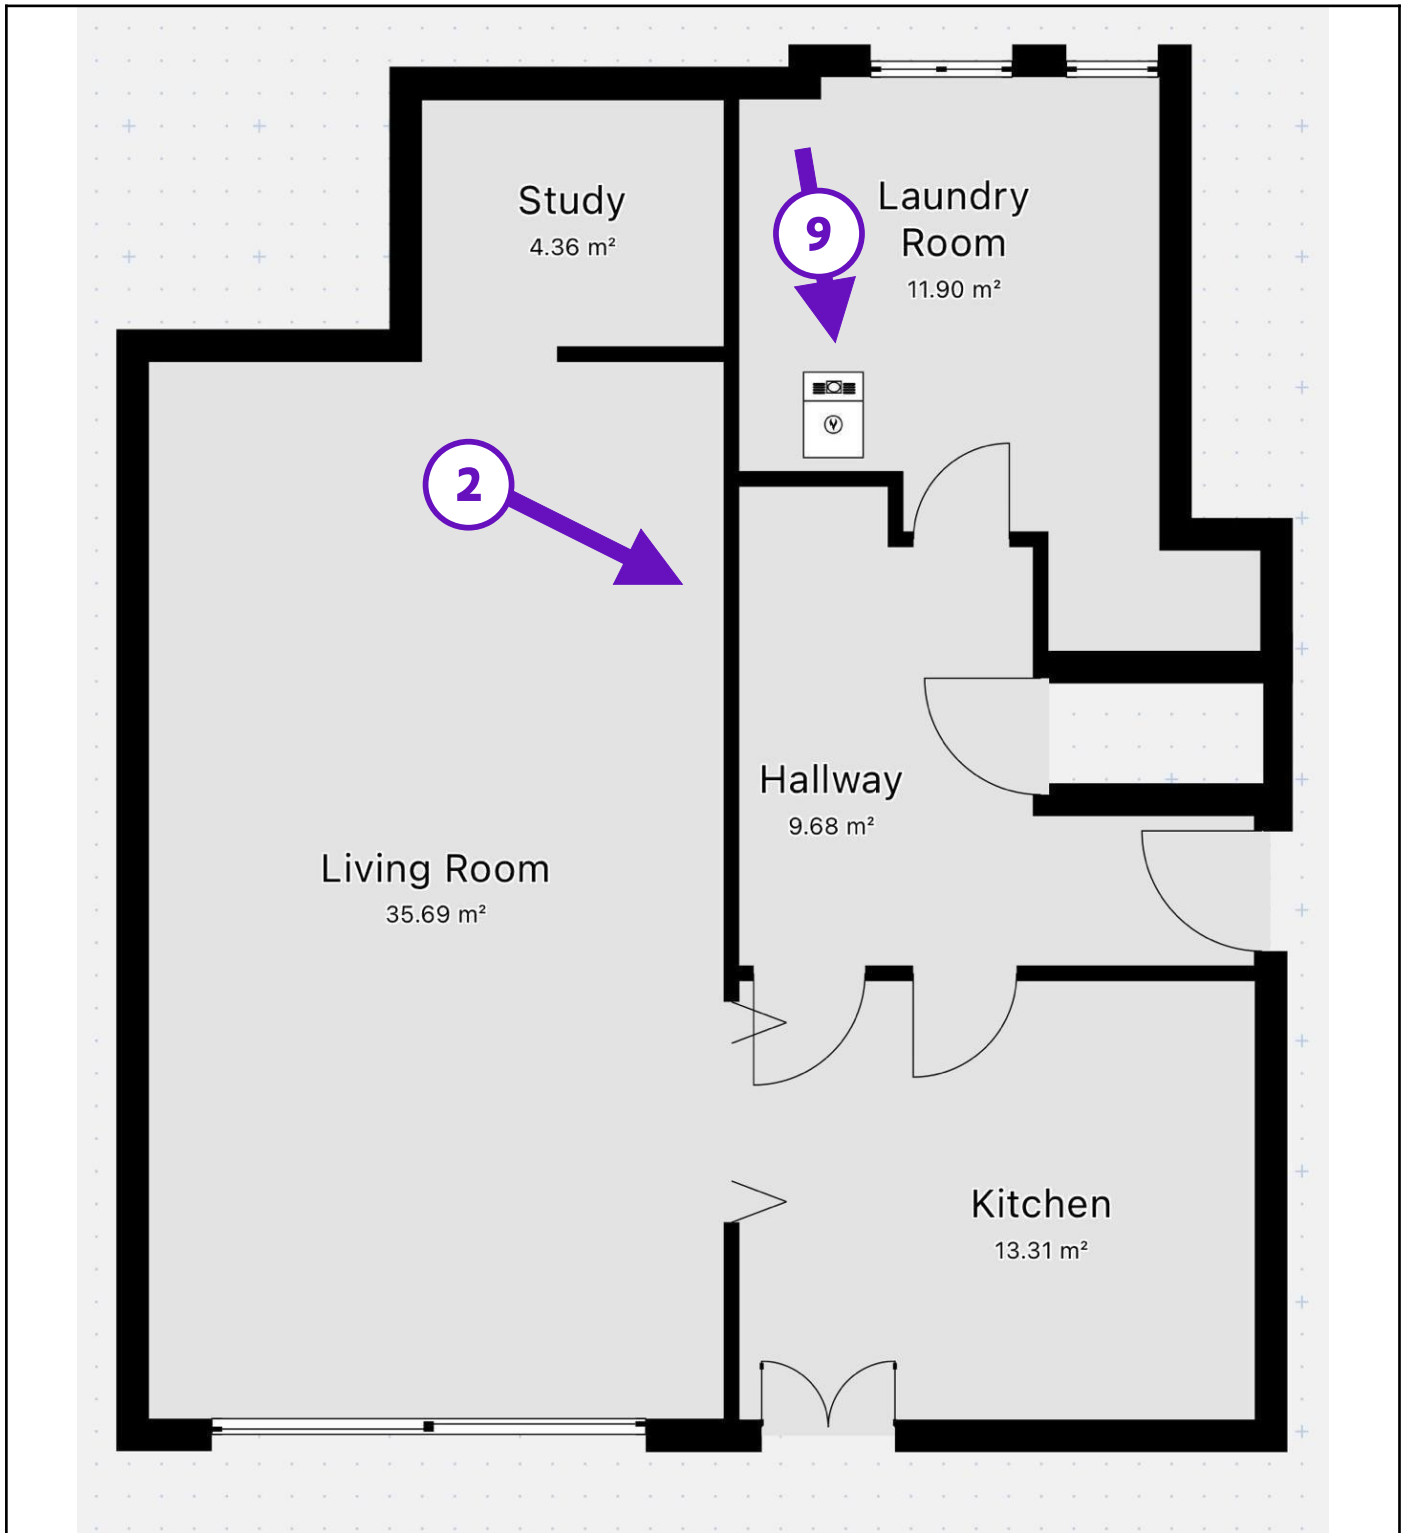
Plan 1.2: Grondplan GLV

Beschrijving	Type	Actie
2. Palletkachel	Advies	-

9. CV Ketel: asbestverdacht	Overige ruimte of materiaal	-
-----------------------------	-----------------------------	---

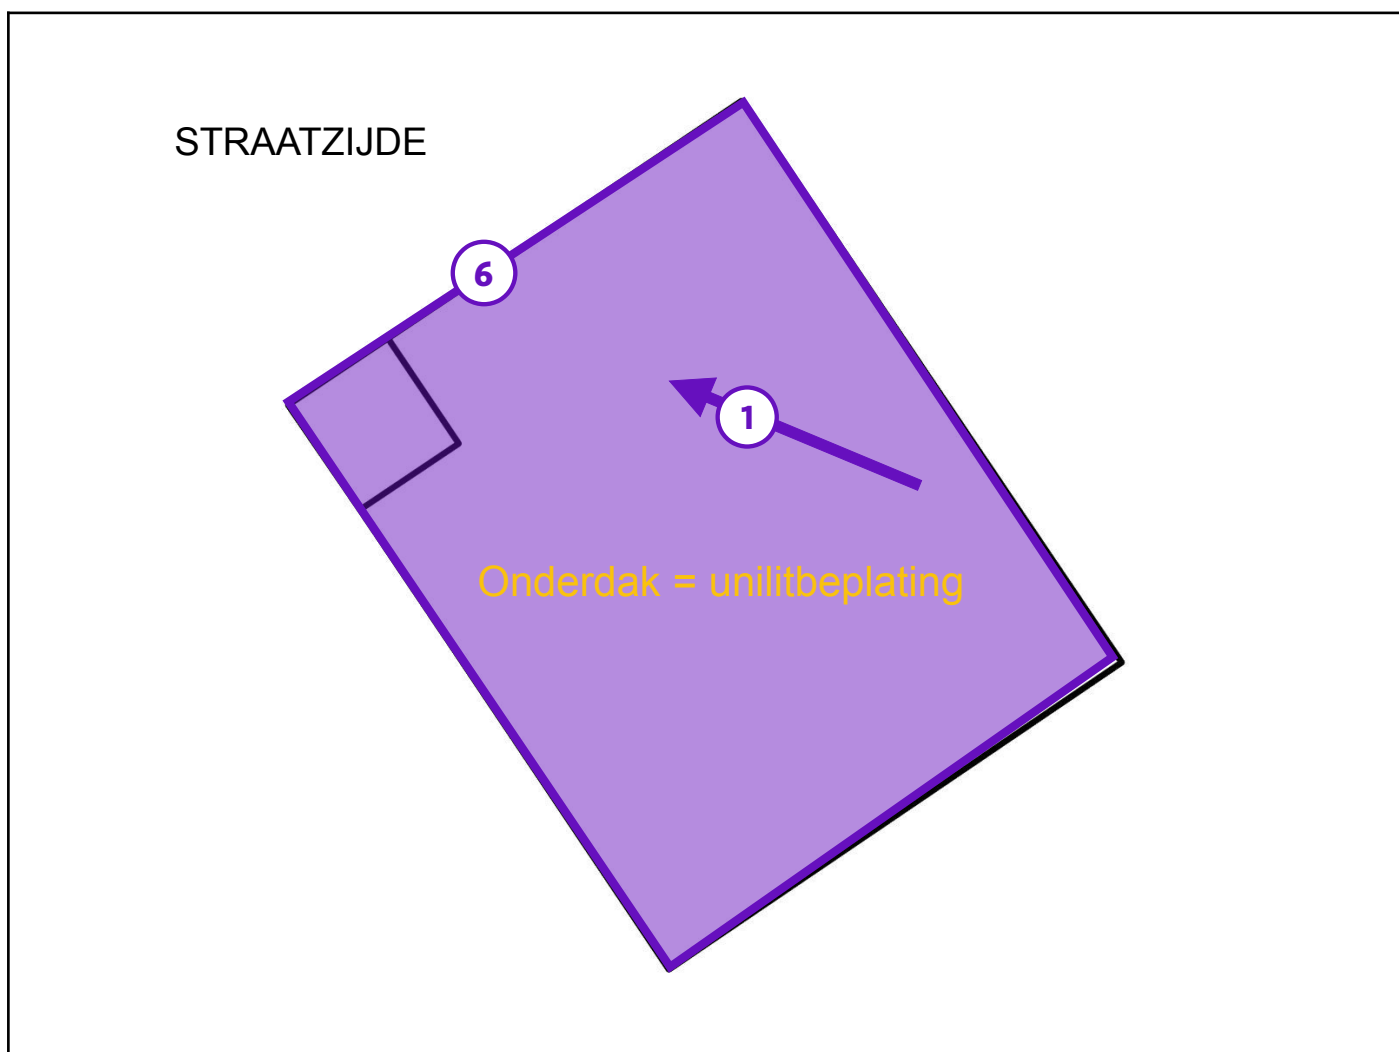
Plan 1.8: Dakplan woning

Beschrijving	Type	Actie
1. Schouw op het dak (beperkingsfiche)	Beperking	-
6. Onderdak woning niet verdacht	Overige ruimte of materiaal	-

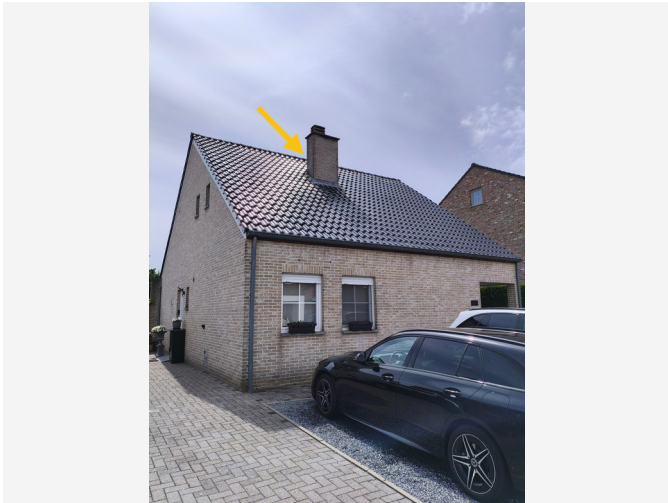
Situeringfoto

Tijdelijke beperking

Reden: Het te onderzoeken materiaal situeert zich hoger dan 3,50 m te rekenen vanaf een veilige ondergrond

Uitleg van de asbestdeskundige: Bij werken (dak of reiniging schouw) kan een stelling geplaatst worden. Het is niet duidelijk of er asbestverdachte materialen aanwezig zijn in/rond de schouw.

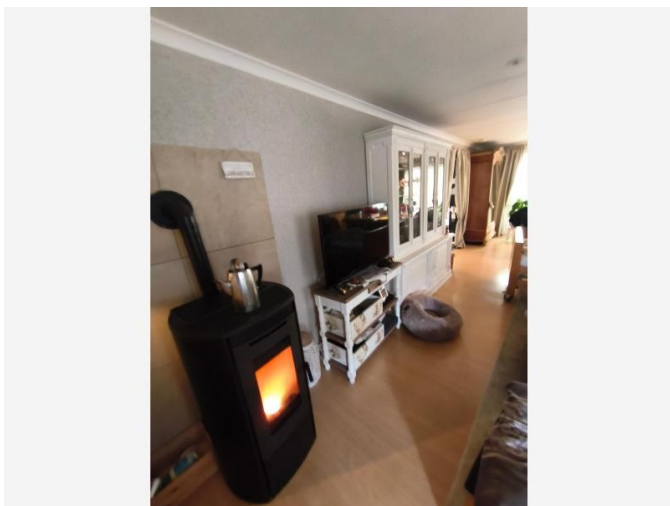
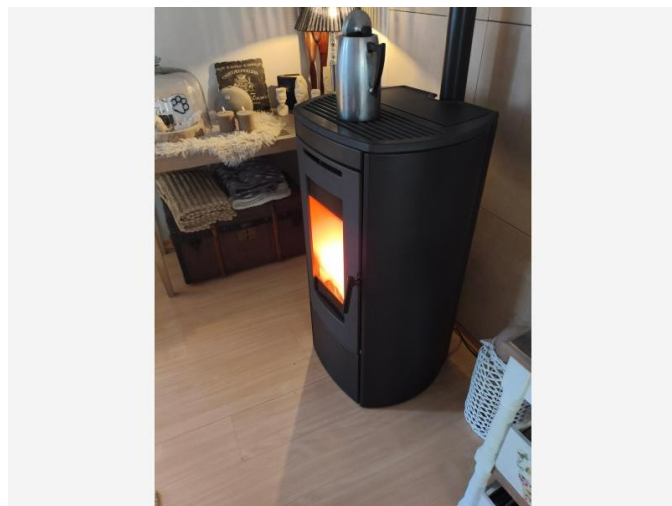
Informatie over een niet-asbestverdacht materiaal

Pelletkachel Nordic Fire Ilvar 7 / Vesper / Ilvar 9. Dit betreft een moderne pelletkachel opgebouwd uit staal, gietijzer, vermiculiet branderkamerpanelen en moderne hittebestendige pakkingen. Er zijn geen aanwijzingen voor klassieke asbesthoudende toepassingen. Advies: niet-asbestverdacht (behoudens afzonderlijke beoordeling van rookgasafvoer/bestaande schouwconstructie).

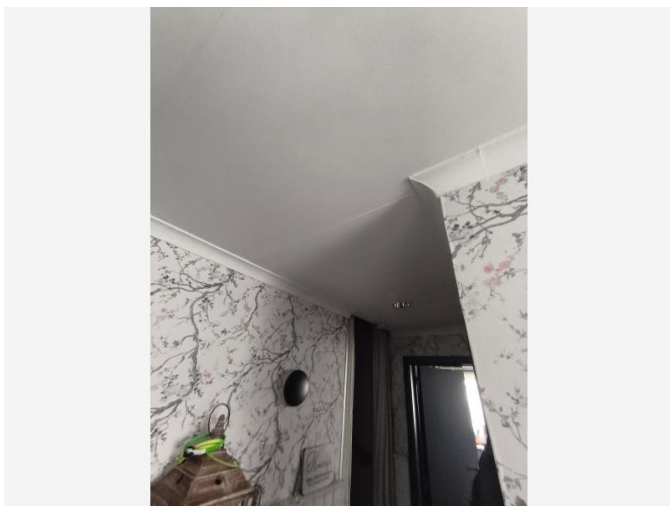
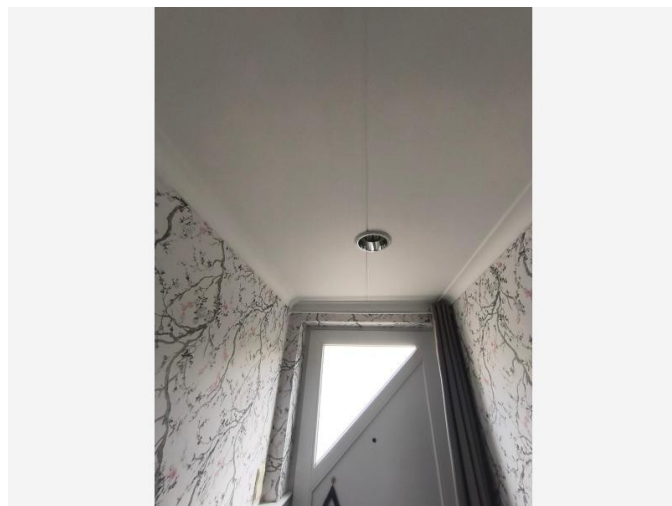
Informatie over een niet-asbestverdacht materiaal

Plafonds zijn afgewerkt met valse plafonds in gyproc of PVC plaatmateriaal. Het is niet duidelijk of er pleisterwerk of ander verdacht asbestmateriaal aanwezig is achter/op deze valse plafonds. Het is aangewezen om bijkomend onderzoek uit te voeren bij werken. Zonder destructieve handeling is het niet mogelijk om na te gaan of er asbesthoudende materialen aanwezig zijn achter de plafond afwerking. Als bij sloop of renovatie blijkt dat er achter deze plafonds nog pleisterwerk of asbest verdachte toepassingen aanwezig zijn, moet dit bemonsterd worden.

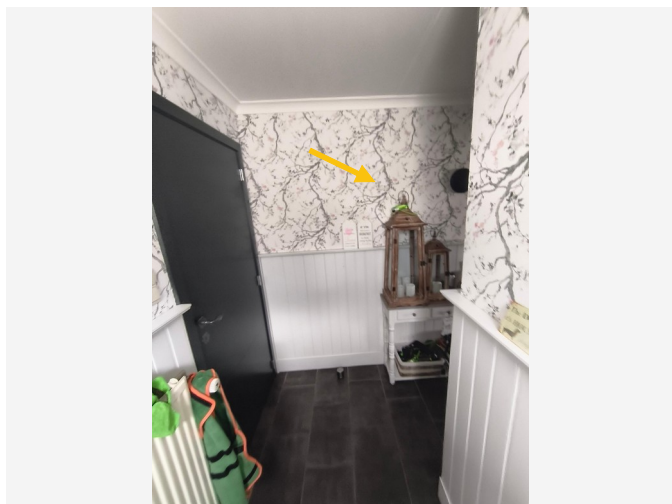
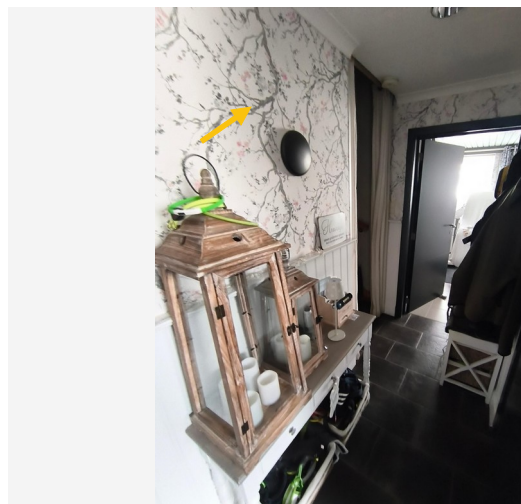
Informatie over een niet-asbestverdacht materiaal

De binnenwanden zijn afgewerkt met valse wanden (muv. toilet, douche GLV en badkamer dewelke zijn betegeld). Het is niet duidelijk of er pleisterwerk of asbest toepassingen aanwezig zijn achter/op deze valse wanden, het is aangewezen om bijkomend onderzoek uit te voeren bij werken. Zonder destructieve handeling is het niet mogelijk om na te gaan of er asbesthoudende materialen aanwezig zijn achter de wand afwerking. Als bij sloop of renovatie blijkt dat er achter deze wanden nog pleisterwerk of asbest verdachte toepassingen aanwezig zijn, moet dit bemonsterd worden.

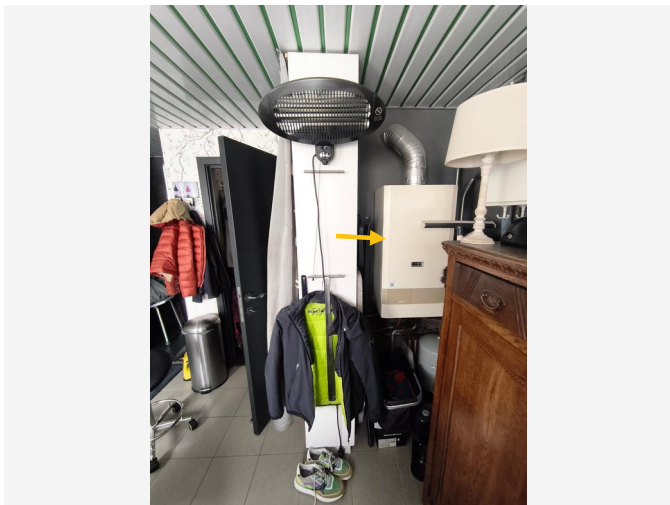
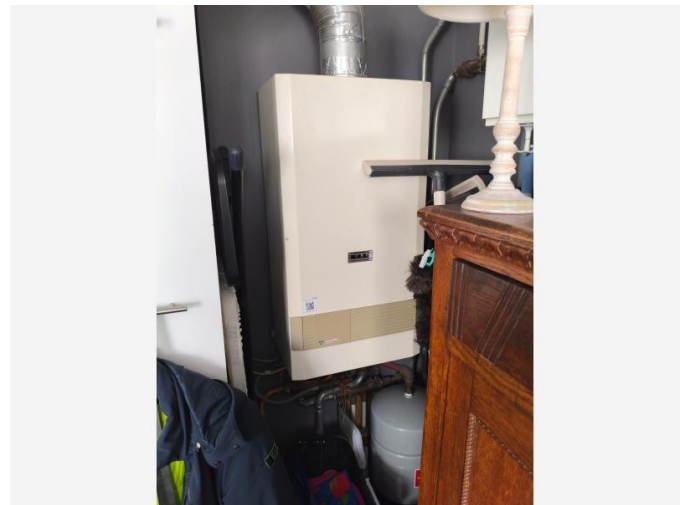
Beschrijving	Notitie	Terug te vinden op plannen
Fiche 9: CV Ketel: asbestverdacht	<p>CV-installatie - gaswandketel Junkers type ZWR 24-3 KDE 23 S3692, bouwjaar ca. 1996. Dit is een ouder gaswandtoestel waarbij asbestverdachte materialen mogelijk aanwezig zijn in pakkingen, hittebestendige afdichtingen, rookgasafdichtingen of interne isolatiecomponenten. Niet-destructief onderzoek laat geen volledige uitsluiting toe.</p> <p>Advies: asbestverdacht – destructief onderzoek vereist bij demontage of service-opstelling.</p>	Plan 1.2: Grondplan GLV
