Asbestinventarisatetest

St. Bernardse steenweg 48, 2620 Hemiksem

Attestnummer : 20250423-000156.000

Uitgegeven op : 23.04.2025

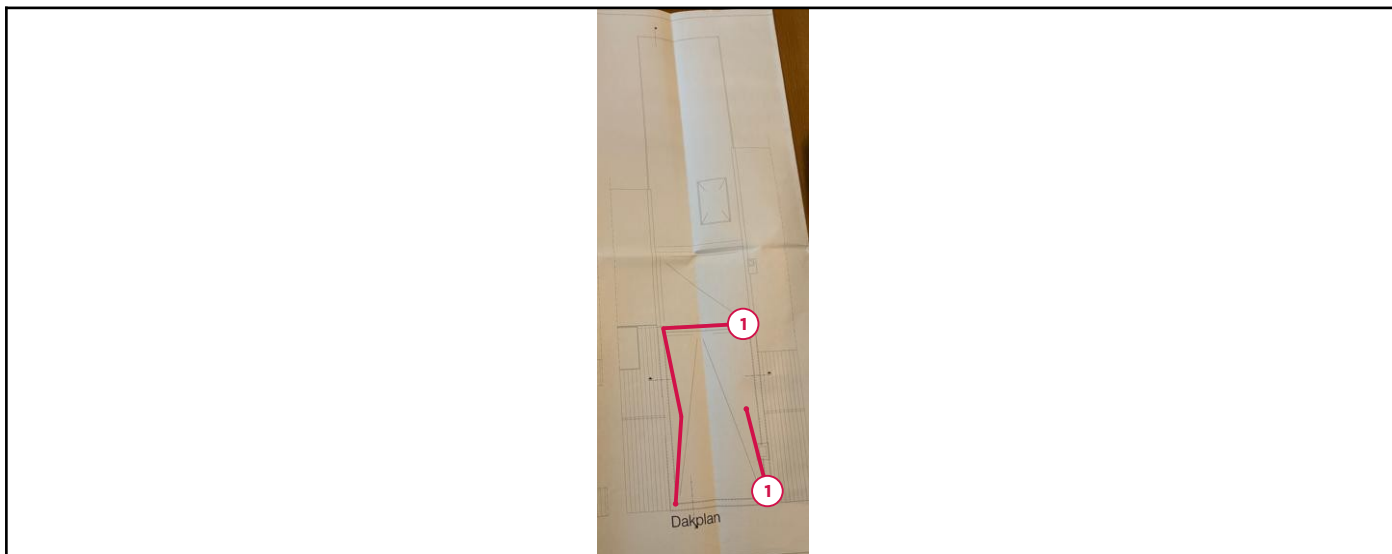
Plan 1.10: Zijgevelleien

Beschrijving	Type	Actie
1. Gevelleien	Asbestmateriaal	Dringend verwijderen

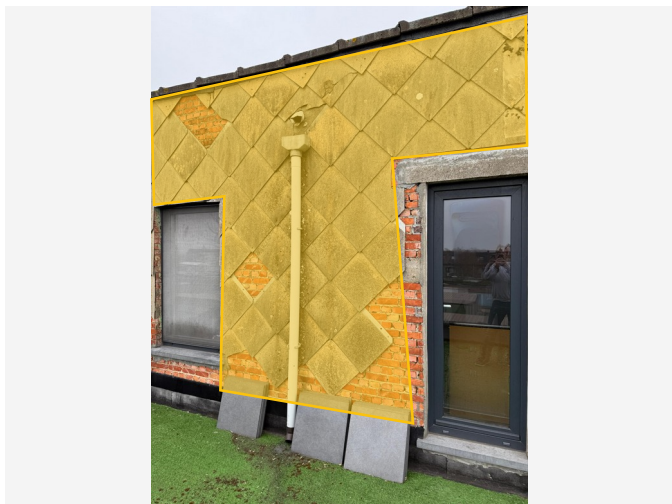
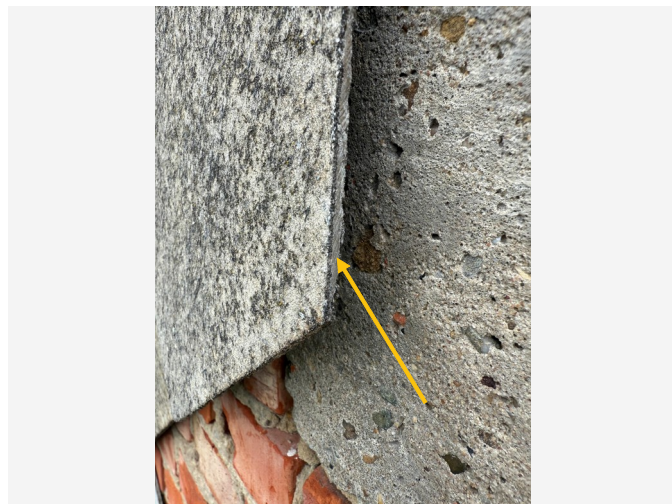
Het asbestmateriaal valt onder de mijlpaal van 2034.

Dringend verwijderen

Eindbeoordeling materiaalrisico	Hoog materiaalrisico en/of hoge kans op vezelvrijgave
---------------------------------	---

Gebondenheid	Categorie 1: hechtgebonden in oorsprong
Asbestsoort (vezeltype)	Crocidoliet aanwezig
Asbestconcentratie	Laag (< 50%)
Afschermingsgraad van het gehele materiaal	Geheel of deels vrij aan de buitenlucht
Toestand van het materiaal	Zwaar beschadigd, zwaar verweerd

Beschrijving	Gevelleien
Omgeving	Buiten
Primaire drager	Wand buitenschil
Asbestmateriaal	Dak- en gevelbekleding - Lei, shingle
Bindmiddel van asbestmateriaal	Cement
Gebondenheid op basis van bindmiddel	Hecht
Hoeveelheid (oppervlakte - aantal)	<ul style="list-style-type: none">• 45,00 m² - 1 stuk
Totale oppervlakte	45,00 m ²
Eenvoudig bereikbaar	Ja
Bevestigingswijze	<ul style="list-style-type: none">• Genageld, geniet
Identificatiemethode	Vaststelling zonder monstername
Destructieve handeling voor identificatie	Nee

- Verwijder dit asbestmateriaal zo snel mogelijk. Volg de toestand goed op.
- Hemelwater dat afspoelt van asbestcement daken of gevels kan asbestdeeltjes bevatten. Gebruik het enkel voor gesloten circuits (bv. spoelen toiletten). Reinig na het vervangen van het dak of de gevel de dakgoten en regenwaterput of -ton om asbesthoudend sediment of slib te verwijderen

- Eenvoudige handelingen: mag via doe-het-zelf of door werknemer(s) met opleidingsattest eenvoudige handelingen
"Hechtgebonden asbest: Als dit materiaal kan verwijderd worden zonder de toestand te wijzigen (breken, beschadigen, ...) kan de techniek van eenvoudige handelingen worden toegepast.
Stofvorming dient vermeden te worden. Het gebruik van sneldraaiende werktuigen (boormachine, slijpschijf, hogedrukreiniger, ..) is verboden."

Zorg voor gepaste persoonlijke beschermingsmiddelen: minimaal FFP3 mondmasker, wegwerpoverall (minimaal Cat III, type 5/6) en wegwerphandschoenen.

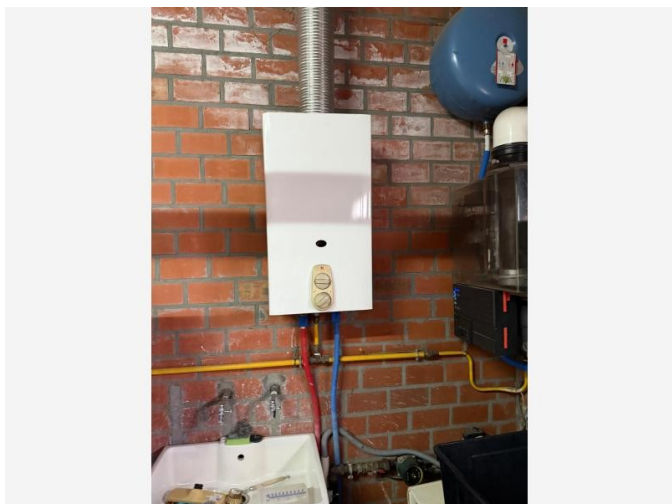
Vrije foto

Modellen van na 1980 bevatten volgens beschikbare informatie geen asbest. Betreft model van na 2000.

Identificatiemethode	Vaststelling & expertise (niet-asbestverdacht)
Primaire drager	HVAC infrastructuur en uitrusting

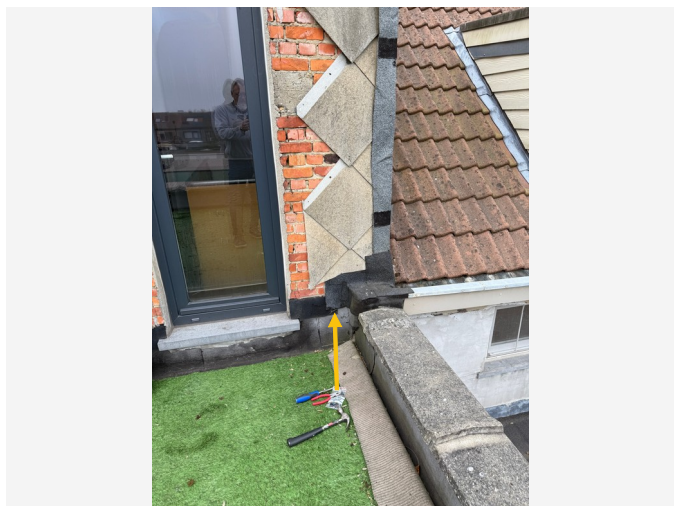
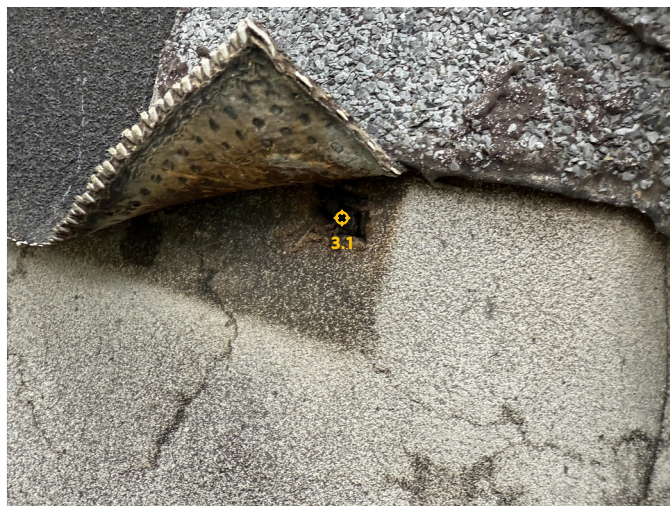
Fiche 3: Dakbedekking

Geen asbest

#	Type	Referentie	Resultaat
3.1	Mengmonster	2500731-004	Geen asbest

Beschrijving	Dakbedekking
Omgeving	Buiten
Primaire drager	Plat dak
Bindmiddel van materiaal	Bitumen (roofing, teer, asfalt)
Gebondenheid op basis van bindmiddel	Hecht
Hoeveelheid (oppervlakte - aantal)	• 200,00 m ² - 1 stuk
Totale oppervlakte	200,00 m ²
Identificatiemethode	Vaststelling met monsternamen
Destructieve handeling voor identificatie	Nee
Opmerking	Staalnames op 2 niveaus. Afmetingen bij benadering.

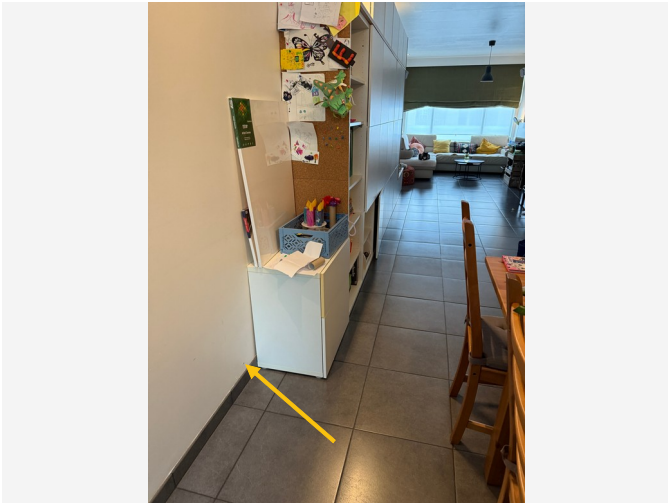
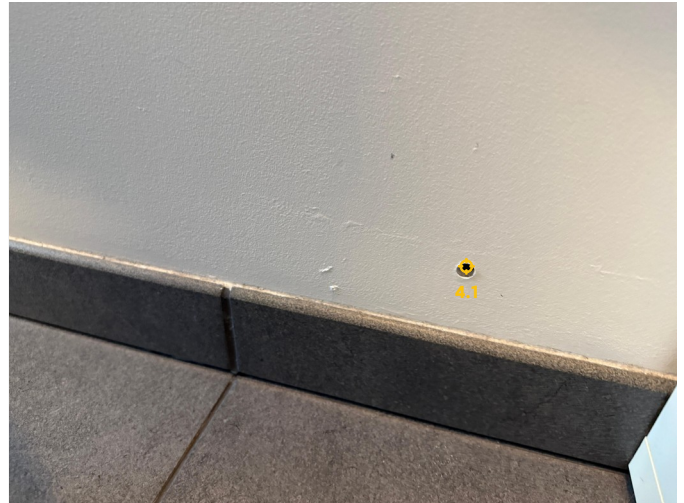
Fiche 4: Bezetting muren

Geen asbest

#	Type	Referentie	Resultaat
4.1	Mengmonster	2500731-001	Geen asbest

Beschrijving	Bezetting muren
Omgeving	Binnen
Primaire drager	Binnenwand
Bindmiddel van materiaal	Gips - kalk
Gebondenheid op basis van bindmiddel	Niet-hechtgebonden
Hoeveelheid (oppervlakte - dikte - aantal)	• 200,00 m ² - 0,80 cm - 1 stuk
Totaal volume	1,60 m ³
Identificatiemethode	Vaststelling met monstername
Destructieve handeling voor identificatie	Nee
Opmerking	Staalname in de wc, keuken, slaapkamer, hal en kinderkamer. Muren deels bezet deel gipsplaat. Muren in de garage in blote steen. Woning totaalrenovatie in 2004. Afmetingen bij benadering.

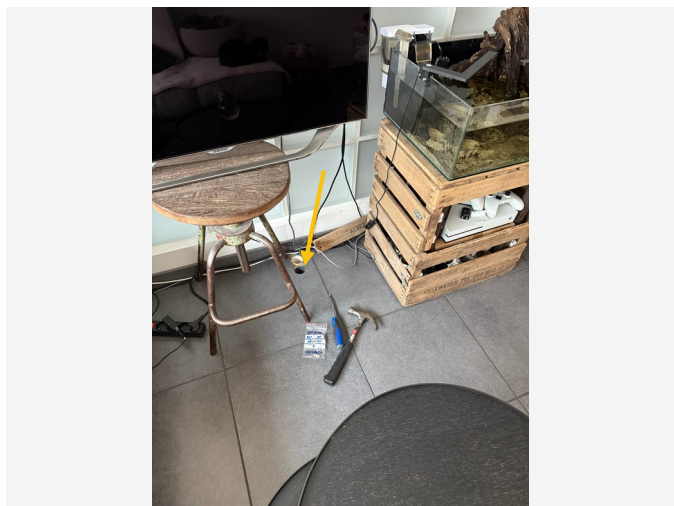
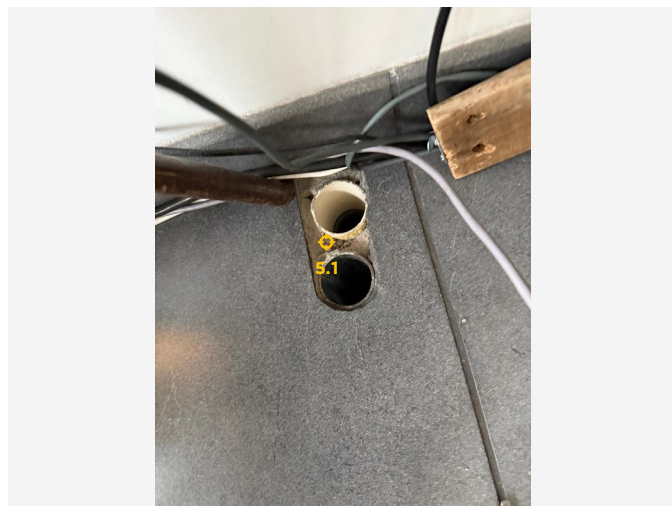
Fiche 5: Tegellijm

Geen asbest

#	Type	Referentie	Resultaat
5.1	Mengmonster	2500731-003	Geen asbest

Beschrijving	Tegellijm
Omgeving	Binnen
Primaire drager	Vloer
Bindmiddel van materiaal	Cement
Gebondenheid op basis van bindmiddel	Hecht
Hoeveelheid (oppervlakte - dikte - aantal)	• 110,00 m ² - 0,30 cm - 1 stuk
Totaal volume	0,33 m ³
Identificatiemethode	Vaststelling met monstername
Destructieve handeling voor identificatie	Nee
Opmerking	Staalname in de bijkeuken, living en eerste verdieping. Woning totaalrenovatie in 2004. Gelijkvloers tegelvloer, 1ste en 2de verdieping op badkamer na laminaatparket. Afmetingen bij benadering.

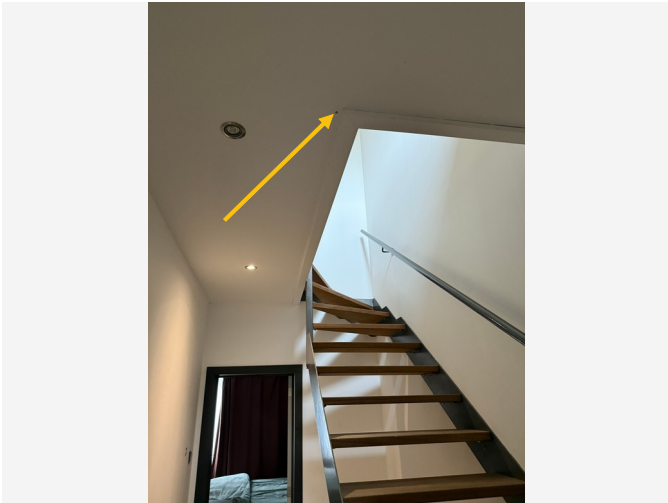
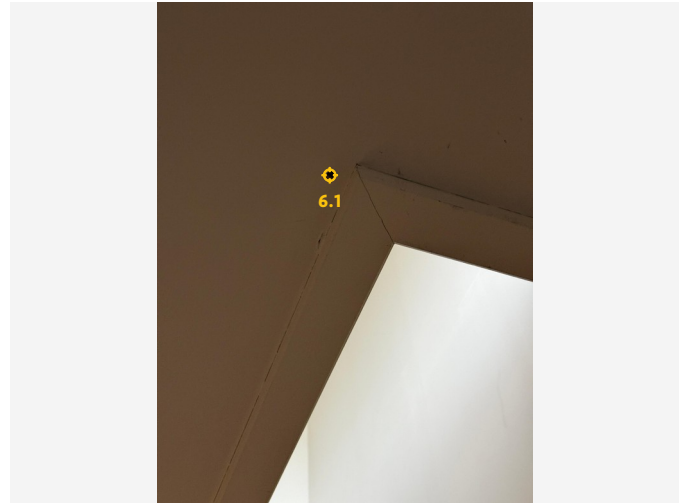
Fiche 6: Bezetting plafond

Geen asbest

#	Type	Referentie	Resultaat
6.1	Mengmonster	2500731-002	Geen asbest

Beschrijving	Bezetting plafond
Omgeving	Binnen
Primaire drager	Plafond
Bindmiddel van materiaal	Gips - kalk
Gebondenheid op basis van bindmiddel	Niet-hechtgebonden
Hoeveelheid (oppervlakte - dikte - aantal)	• 120,00 m ² - 0,30 cm - 1 stuk
Totaal volume	0,36 m ³
Identificatiemethode	Vaststelling met monstername
Destructieve handeling voor identificatie	Nee
Opmerking	Staalname 1ste en 2de verdieping. Bezetting en 2de verdieping gipsplaat. Woning totaalrenovatie in 2004. Afmetingen bij benadering.
