Asbestinventarisatetest

Otterstraat 110, 2300 Turnhout

Attestnummer : 20260625-000198.000

Uitgegeven op : 25.06.2026

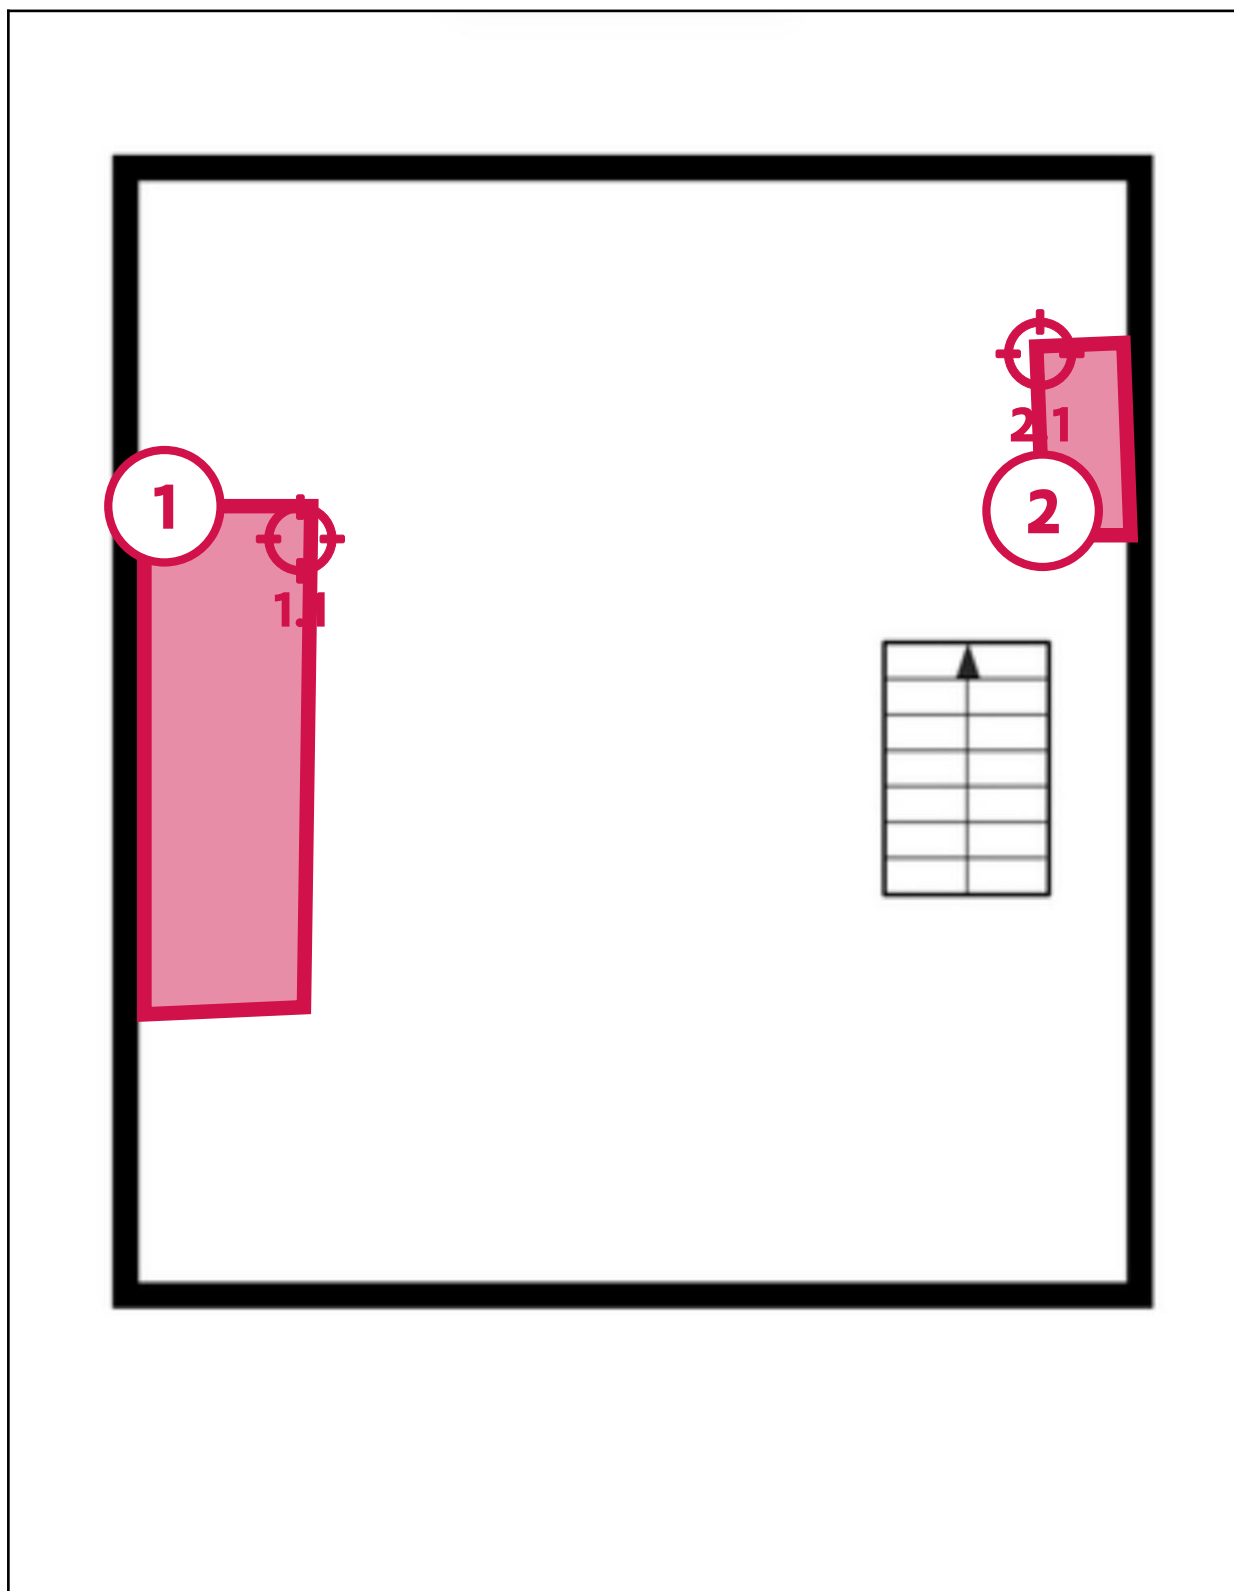
Plan 1.14: zolder menuiserie platen + leien

1. Menuiserie platen	Asbestmateriaal	Dringend verwijderen
1.1 Code: Mm04	Puntmonster	-
2. Leien	Asbestmateriaal	Dringend verwijderen
2.1 Code: Mm05	Puntmonster	-

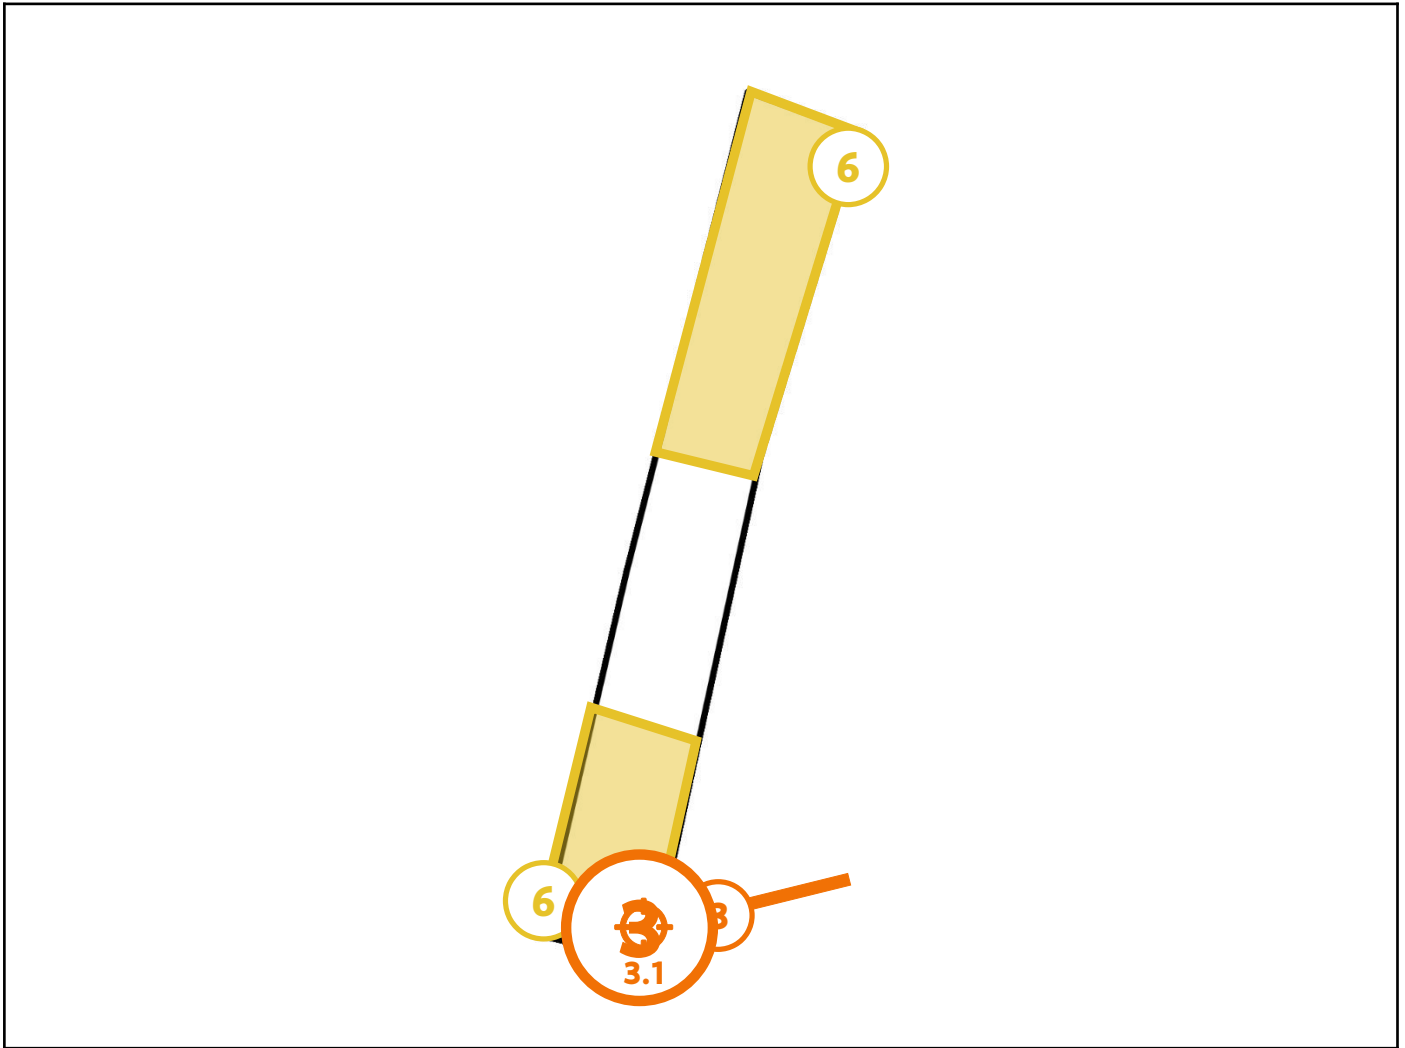
Plan 1.18: roofing + rookgaskanaal

Beschrijving	Type	Actie
3. Rookgaskanaal	Asbestmateriaal	Verwijderen
3.1 Code: Mm12	Puntmonster	-
6. Roofing	Asbestmateriaal	Zorgvuldig beheren

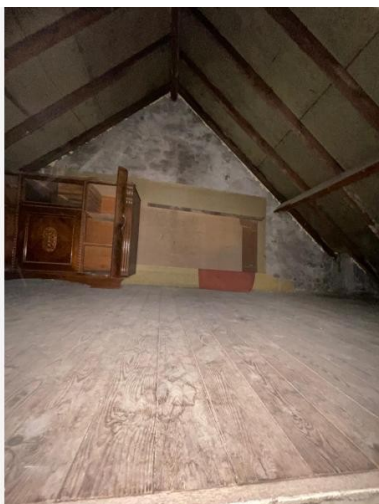
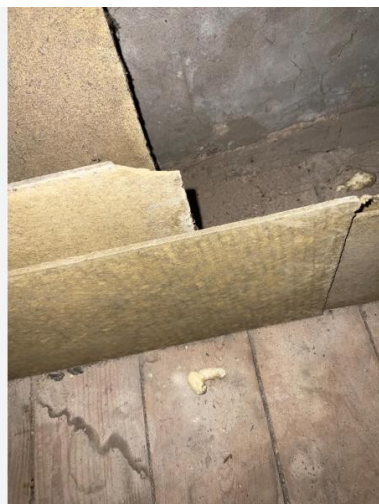
Het asbestmateriaal valt onder de mijlpaal van 2040.

Dringend verwijderen

#	Type	Referentie	Resultaat
1.1	Puntmonster	Mm04	Chrysotiel

Beschrijving	Menuiserie platen
Type afvalstof	Betreft stock-voorraad of gedemonteerde asbestmaterialen
Aanwezige resten	Platen
Omgeving	Binnen
Primaire drager	Vloer
Asbestmaterialen	<ul style="list-style-type: none">Dak- en gevelbekleding - Plaat
Bindmiddel van asbestmateriaal	Cement
Gebondenheid op basis van bindmiddel	Hecht
Hoeveelheid (gewicht - aantal)	<ul style="list-style-type: none">80,00 kg - 1 stuk
Totaal gewicht	80,00 kg
Eenvoudig bereikbaar	Ja
Identificatiemethode	Een monstername door de asbestdeskundige met laboanalyse door een asbestlabo.

- Verwijder het asbestafval.

- Eenvoudige handelingen: mag via doe-het-zelf of door werknemer(s) met opleidingsattest eenvoudige handelingen
Het gaat hier over een hechtgebonden asbesttoepassing en mag men dus zelf verwijderen. Draag bij de verwijdering steeds de gepaste PBM's. Verwijder de toepassing in zijn geheel zonder deze te breken. Gezien de hoeveelheid asbest in dit huis, raad ik aan om alles te laten verwijderen door een erkend asbestverwijderaar.

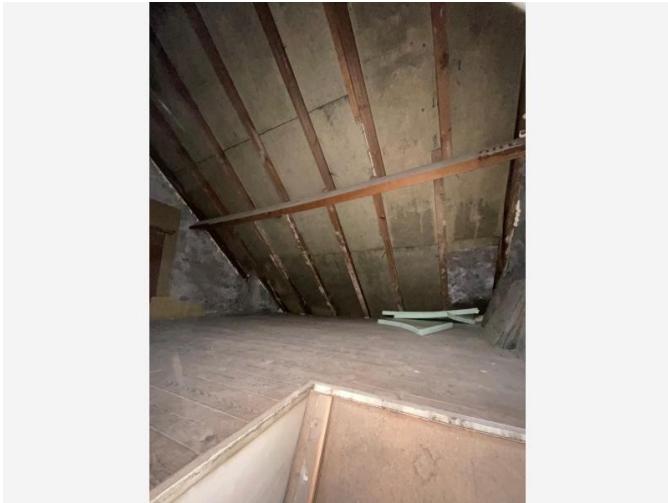
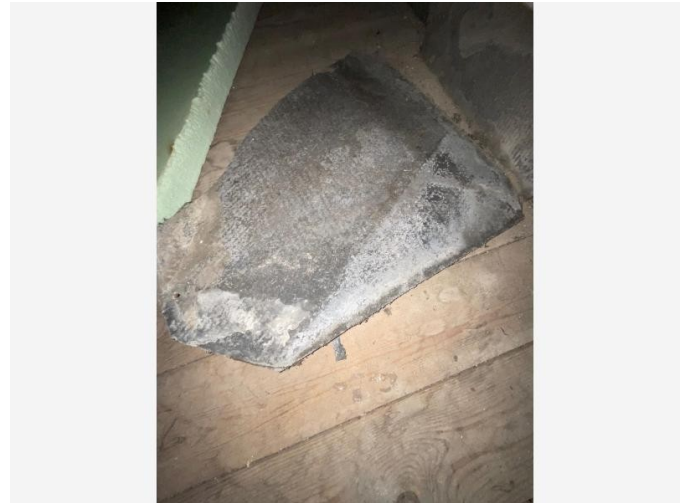
Het asbestmateriaal valt onder de mijlpaal van 2040.

Dringend verwijderen

#	Type	Referentie	Resultaat
2.1	Puntmonster	Mm05	Chrysotiel

Beschrijving	Leien
Type afvalstof	Betreft stock-voorraad of gedemonteerde asbestmaterialen
Aanwezige resten	Leien.
Omgeving	Binnen
Primaire drager	Vloer
Asbestmaterialen	<ul style="list-style-type: none">Dak- en gevelbekleding - Lei, shingle
Bindmiddel van asbestmateriaal	Cement
Gebondenheid op basis van bindmiddel	Hecht
Hoeveelheid (gewicht - aantal)	<ul style="list-style-type: none">40,00 kg - 1 stuk
Totaal gewicht	40,00 kg
Eenvoudig bereikbaar	Ja
Identificatiemethode	Een monstername door de asbestdeskundige met laboanalyse door een asbestlabo.

- Verwijder het asbestafval.

- Eenvoudige handelingen: mag via doe-het-zelf of door werknemer(s) met opleidingsattest eenvoudige handelingen
Het gaat hier over een hechtgebonden asbesttoepassing en mag men dus zelf verwijderen. Draag bij de verwijdering steeds de gepaste PBM's. Verwijder de toepassing in zijn geheel zonder deze te breken.

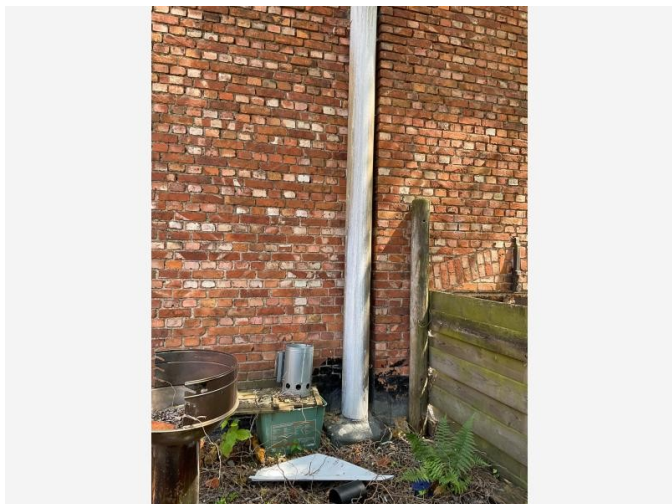
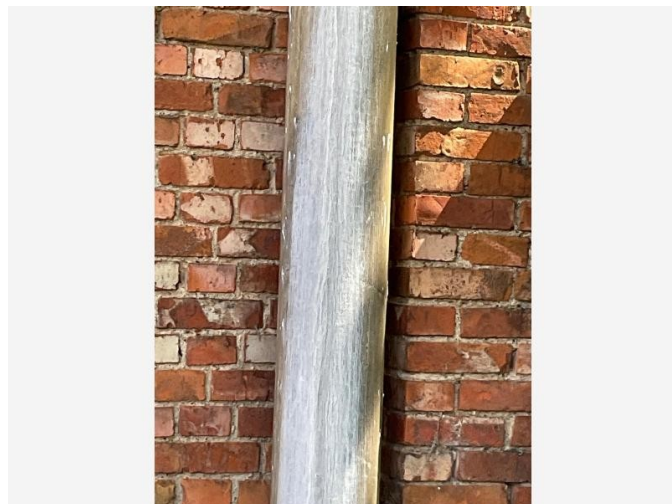
Het asbestmateriaal valt onder de mijlpaal van 2034.

Verwijderen

Eindbeoordeling materiaalrisico	Laag materiaalrisico en/of verlaagde kans op vezelvrijgave
---------------------------------	--

Gebondenheid	Categorie 1: hechtgebonden in oorsprong
Asbestsoort (vezeltype)	Alleen chrysotiel aanwezig
Asbestconcentratie	Laag (< 50%)
Afschermingsgraad van het gehele materiaal	Geheel of deels vrij aan de buitenlucht, maar geen contact met binnenlucht
Toestand van het materiaal	Licht beschadigd, licht verweerd. Intacte calciumsilicaatplaat of materiaal met categorie 3-gebondenheid

#	Type	Referentie	Resultaat
3.1	Puntmonster	Mm12	Chrysotiel

Beschrijving	Rookgaskanaal
Omgeving	Buiten
Primaire drager	HVAC infrastructuur en uitrusting
Asbestmateriaal	Rookgaskanaal
Bindmiddel van asbestmateriaal	Cement
Gebondenheid op basis van bindmiddel	Hecht
Hoeveelheid (lengte - omtrek - dikte - aantal)	<ul style="list-style-type: none">• 4,00 m - 30,00 cm - 0,50 cm - 1 stuk
Totaal volume	0,006 m ³
Eenvoudig bereikbaar	Ja
Bevestigingswijze	<ul style="list-style-type: none">• Geklemd• Verlijmd, ingegoten, versmeerd• Geschroefd
Identificatiemethode	Een monstername door de asbestdeskundige met laboanalyse door een asbestlabo.
Destructieve handeling voor identificatie	Nee

- Zorg voor een veilig beheer. Vermijd het beschadigen van het asbestmateriaal. Controleer de toestand jaarlijks op wijzigingen.

- Eenvoudige handelingen: mag via doe-het-zelf of door werknemer(s) met opleidingsattest eenvoudige handelingen
Het gaat hier over een hechtgebonden asbesttoepassing en mag men dus zelf verwijderen. Draag bij de verwijdering steeds de gepaste PBM's. Verwijder de toepassing in zijn geheel zonder deze te breken. Gezien de hoeveelheid asbest in dit huis, raad ik aan om alles te laten verwijderen door een erkend asbestverwijderaar.

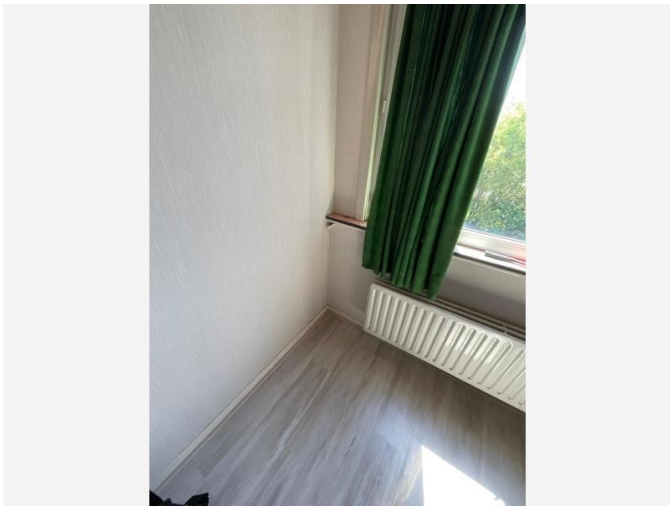
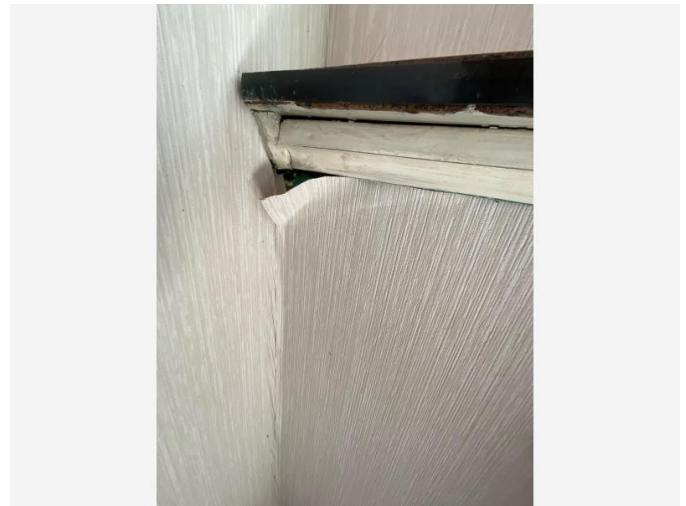
Het asbestmateriaal valt onder de mijlpaal van 2040.

Zorgvuldig beheren

Eindbeoordeling materiaalrisico	Zeer laag materiaalrisico en/of zeer lage kans op vezelvrijgave
---------------------------------	---

Gebondenheid	Categorie 1: hechtgebonden in oorsprong
Asbestsoort (vezeltype)	Alleen chrysotiel aanwezig
Asbestconcentratie	Laag (< 50%)
Afschermingsgraad van het gehele materiaal	Niet-stootvaste afscherming
Toestand van het materiaal	Licht beschadigd, licht verweerd. Intacte calciumsilicaatplaat of materiaal met categorie 3-gebondenheid

#	Type	Referentie	Resultaat
4.1	Puntmonster	Mm06	Chrysotiel

Beschrijving	Plaat muren
Omgeving	Binnen
Primaire drager	Binnenwand
Asbestmateriaal	Dak- en gevelbekleding - Plaat
Bindmiddel van asbestmateriaal	Cement
Gebondenheid op basis van bindmiddel	Hecht
Hoeveelheid (oppervlakte - dikte - aantal)	<ul style="list-style-type: none">• 40,00 m² - 0,30 cm - 1 stuk
Totaal volume	0,12 m ³
Eenvoudig bereikbaar	Ja
Bevestigingswijze	<ul style="list-style-type: none">• Verlijmd, ingegoten, versmeerd• Geschroefd
Identificatiemethode	Een monstername door de asbestdeskundige met laboanalyse door een asbestlabo.
Destructieve handeling voor identificatie	Nee

- Zorg voor een veilig beheer. Vermijd het beschadigen van het asbestmateriaal. Controleer de toestand jaarlijks op wijzigingen.

- Eenvoudige handelingen: mag via doe-het-zelf of door werknemer(s) met opleidingsattest eenvoudige handelingen
Het gaat hier over een hechtgebonden asbesttoepassing en mag men dus zelf verwijderen. Draag bij de verwijdering steeds de gepaste PBM's. Verwijder de toepassing in zijn geheel zonder deze te breken. Gezien de hoeveelheid asbest in dit huis, raad ik aan om alles te laten verwijderen door een erkend asbestverwijderaar. De verwijdermethode van de platen is afhankelijk van de bevestigingsmethode. Wanneer de platen eenvoudig bereikbaar zijn, kan hierover uitsluitel gegeven worden door een asbestverwijderaar.

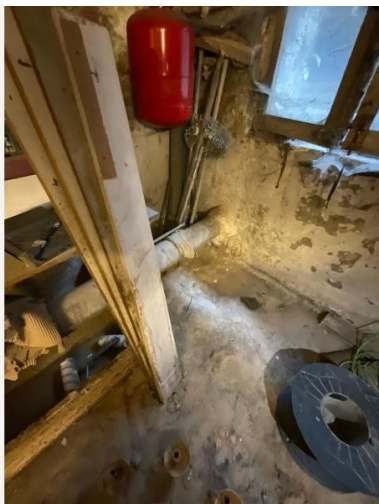
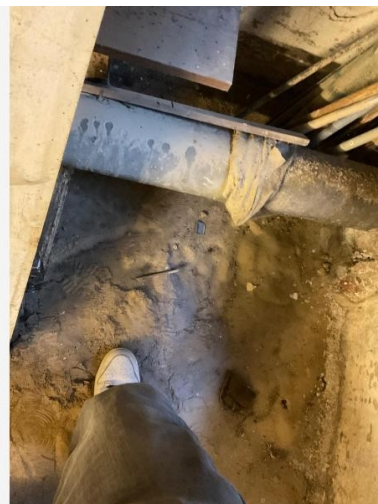
Het asbestmateriaal valt onder de mijlpaal van 2040.

Zorgvuldig beheren

Eindbeoordeling materiaalrisico	Laag materiaalrisico en/of verlaagde kans op vezelvrijgave
---------------------------------	--

Gebondenheid	Categorie 1: hechtgebonden in oorsprong
Asbestsoort (vezeltype)	Alleen chrysotiel aanwezig
Asbestconcentratie	Laag (< 50%)
Afschermingsgraad van het gehele materiaal	Geheel of deels vrij aan de binnenlucht, maar geen contact met binnenluchtstromen
Toestand van het materiaal	Licht beschadigd, licht verweerd. Intacte calciumsilicaatplaat of materiaal met categorie 3-gebondenheid

#	Type	Referentie	Resultaat
5.1	Puntmonster	Mm13	Chrysotiel

Beschrijving	Afvoerbuis kelder
Omgeving	Binnen
Primaire drager	Sanitaire infrastructuur en uitrusting (toe- en afvoer)
Asbestmateriaal	Buis, koker, leiding, pijp, doorvoer
Bindmiddel van asbestmateriaal	Cement
Gebondenheid op basis van bindmiddel	Hecht
Hoeveelheid (lengte - omtrek - dikte - aantal)	<ul style="list-style-type: none">• 4,00 m - 40,00 cm - 0,50 cm - 1 stuk
Totaal volume	0,008 m ³
Eenvoudig bereikbaar	Ja
Bevestigingswijze	<ul style="list-style-type: none">• Geklemd• Verlijmd, ingegoten, versmeerd
Identificatiemethode	Een monstername door de asbestdeskundige met laboanalyse door een asbestlabo.
Destructieve handeling voor identificatie	Nee

- Zorg voor een veilig beheer. Vermijd het beschadigen van het asbestmateriaal. Controleer de toestand jaarlijks op wijzigingen.

- Eenvoudige handelingen: mag via doe-het-zelf of door werknemer(s) met opleidingsattest eenvoudige handelingen
Het gaat hier over een hechtgebonden asbesttoepassing en mag men dus zelf verwijderen. Draag bij de verwijdering steeds de gepaste PBM's. Verwijder de toepassing in zijn geheel zonder deze te breken. Probeer te buis bij de muurdoorvoeren los te kappen, door rond te buis te kappen. Gezien de hoeveelheid asbest in dit huis, raad ik aan om alles te laten verwijderen door een erkend asbestverwijderaar.

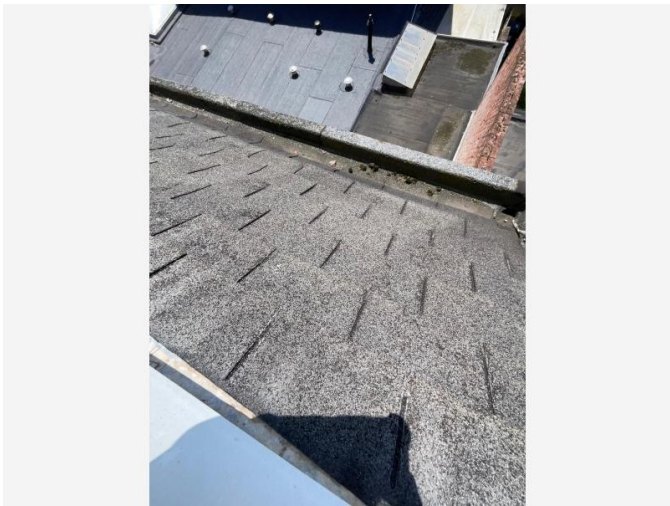
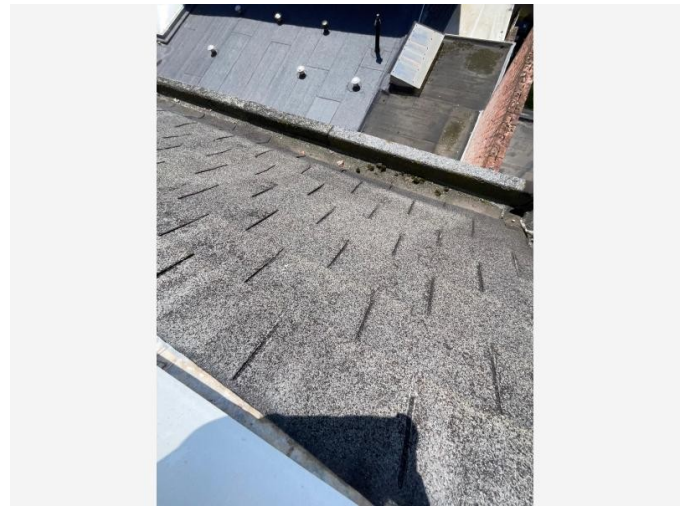
Het asbestmateriaal valt onder de mijlpaal van 2040.

Zorgvuldig beheren

Eindbeoordeling materiaalrisico	Laag materiaalrisico en/of verlaagde kans op vezelvrijgave
---------------------------------	--

Gebondenheid	Categorie 1: hechtgebonden in oorsprong
Asbestsoort (vezeltype)	Alleen chrysotiel aanwezig
Asbestconcentratie	Laag (< 50%)
Afschermingsgraad van het gehele materiaal	Geheel of deels vrij aan de buitenlucht, maar geen contact met binnenlucht
Toestand van het materiaal	Licht beschadigd, licht verweerd. Intacte calciumsilicaatplaat of materiaal met categorie 3-gebondenheid

Beschrijving	Roofing
Omgeving	Buiten
Primaire drager	Schuin dak
Asbestmateriaal	Dak- en gevelbekleding - Roofing
Bindmiddel van asbestmateriaal	Bitumen (roofing, teer, asfalt)
Gebondenheid op basis van bindmiddel	Hecht
Hoeveelheid (oppervlakte - aantal)	<ul style="list-style-type: none">• 60,00 m² - 1 stuk
Totale oppervlakte	60,00 m ²
Eenvoudig bereikbaar	Nee <ul style="list-style-type: none">• Het asbestmateriaal is bedekt (uitgezonderd laag verf, coating, behang, kunststof, textiel) en het wegnemen van het bedekkende materiaal kan niet zonder het bedekkende materiaal te beschadigen.
Bevestigingswijze	<ul style="list-style-type: none">• Verlijmd, ingegoten, versmeerd
Identificatiemethode	De asbestdeskundige beoordeelt het materiaal als asbestverdacht en dus asbesthoudend, en dit zonder monstername. Motivatie: De monstername brengt andere schade aan dan schade die inherent is aan de monstername.
Destructieve handeling voor identificatie	Nee

- Zorg voor een veilig beheer. Vermijd het beschadigen van het asbestmateriaal. Controleer de toestand jaarlijks op wijzigingen.
- Zorg voor een veilig beheer en verwijder dit asbestmateriaal wanneer het bij werken eenvoudig bereikbaar wordt. Controleer de toestand jaarlijks op wijzigingen.
- Voer bijkomende staalname(s) uit.

- Eenvoudige handelingen: mag via doe-het-zelf of door werknemer(s) met opleidingsattest eenvoudige handelingen
Het gaat hier over een hechtgebonden asbesttoepassing en mag men dus zelf verwijderen. Draag bij de verwijdering steeds de gepaste PBM's. Verwijder de toepassing in zijn geheel zonder deze te breken. Gezien de hoeveelheid asbest in dit huis, raad ik aan om alles te laten verwijderen door een erkend asbestverwijderaar. Het inspectieprotocol schrijft voor dat ik tot op de fundamentele drager moet bemonsteren, dit kan ik niet doen zonder lekschade te veroorzaken. Hierdoor moet ik de roofing in het attest opnemen als asbestverdacht.

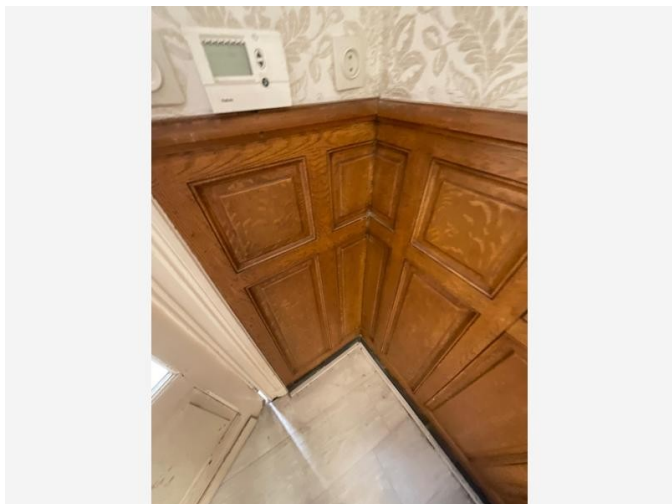
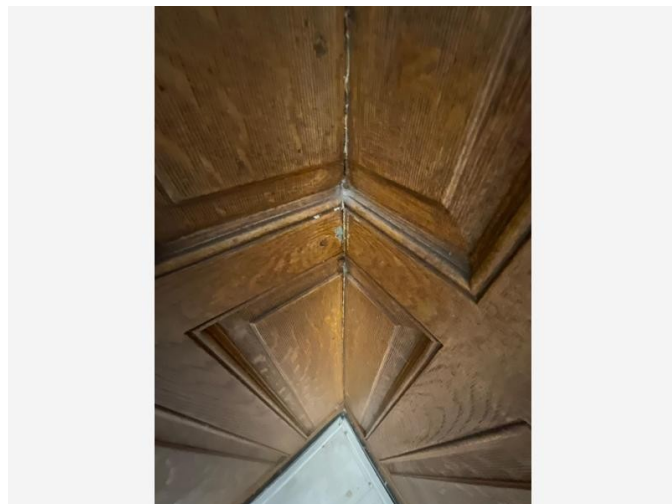
Het asbestmateriaal valt onder de mijlpaal van 2040.

Zorgvuldig beheren

Eindbeoordeling materiaalrisico	Laag materiaalrisico en/of verlaagde kans op vezelvrijgave
---------------------------------	--

Gebondenheid	Categorie 1: hechtgebonden in oorsprong
Asbestsoort (vezeltype)	Crocidoliet aanwezig
Asbestconcentratie	Laag (< 50%)
Afschermingsgraad van het gehele materiaal	Geheel of deels vrij aan de binnenlucht, maar geen contact met binnenluchtstromen
Toestand van het materiaal	Onbeschadigd, niet verweerd

#	Type	Referentie	Resultaat
7.1	Puntmonster	Mm03	Chrysotiel, Crocidoliet

Beschrijving	Plaat muren houtimitatie
Omgeving	Binnen
Primaire drager	Binnenwand
Asbestmateriaal	Plaat, paneel, tablet - Generiek
Bindmiddel van asbestmateriaal	Cement
Gebondenheid op basis van bindmiddel	Hecht
Hoeveelheid (oppervlakte - dikte - aantal)	<ul style="list-style-type: none">• 27,00 m² - 0,50 cm - 1 stuk
Totaal volume	0,135 m ³
Eenvoudig bereikbaar	Ja
Bevestigingswijze	<ul style="list-style-type: none">• Verlijmd, ingegoten, versmeerd• Geschroefd
Identificatiemethode	Een monstername door de asbestdeskundige met laboanalyse door een asbestlabo.
Destructieve handeling voor identificatie	Nee

- Zorg voor een veilig beheer. Vermijd het beschadigen van het asbestmateriaal. Controleer de toestand jaarlijks op wijzigingen.

- Eenvoudige handelingen: mag via doe-het-zelf of door werknemer(s) met opleidingsattest eenvoudige handelingen
Het gaat hier over een hechtgebonden asbesttoepassing en mag men dus zelf verwijderen. Draag bij de verwijdering steeds de gepaste PBM's. Verwijder de toepassing in zijn geheel zonder deze te breken. Probeer te buis bij de muurdoorvoeren los te kappen, door rond te buis te kappen. Gezien de hoeveelheid asbest in dit huis, raad ik aan om alles te laten verwijderen door een erkend asbestverwijderaar. De verwijdermethode van de platen is afhankelijk van de bevestigingsmethode. Wanneer de platen eenvoudig bereikbaar zijn, kan hierover uitsluitsel gegeven worden door een asbestverwijderaar.

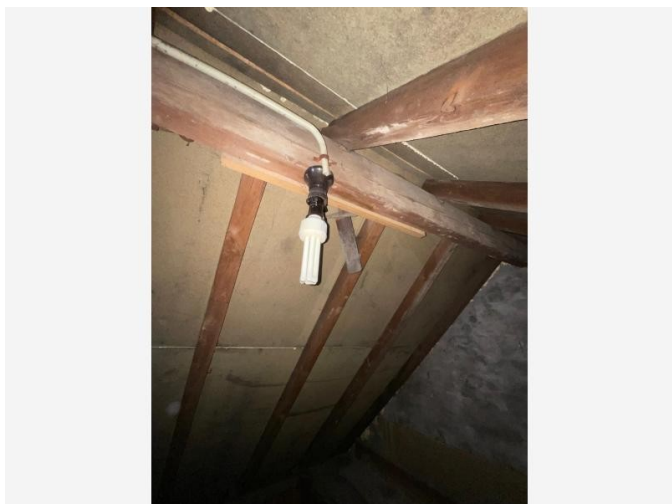
Tijdelijke beperking

Reden: Het te onderzoeken materiaal situeert zich hoger dan 3,50 m te rekenen vanaf een veilige ondergrond
