# Asbestinventarisatetest

Kwakkelstraat 208, 2300 Turnhout

Attestnummer : **20260701-000447.000**

**Asbestveilig** (maar mogelijk niet asbestvrij)

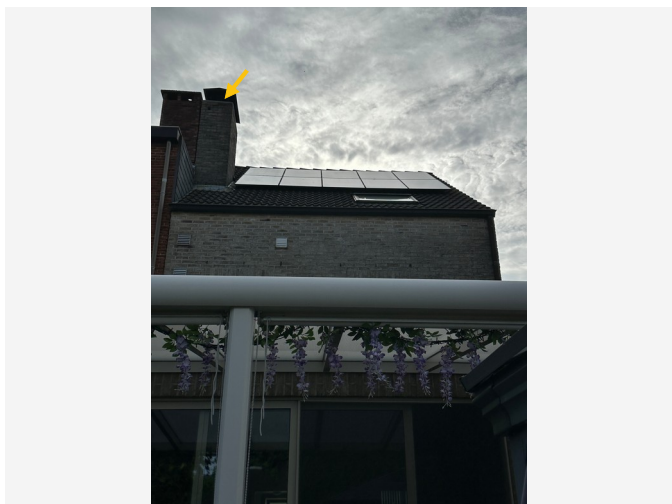
*Situeringsfoto*

**Reden:** Het te onderzoeken materiaal situeert zich hoger dan 3,50 m te rekenen vanaf een veilige ondergrond

**Uitleg van de asbestdeskundige:** De binnenkant van de schouw is niet waarneembaar. De schouw bevat binnenin mogelijk een asbestcement rookgaskanaal. Laat dit onderzoeken bij eventuele werken.

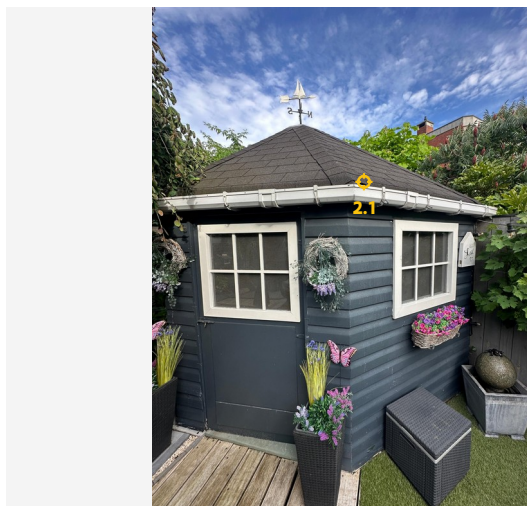
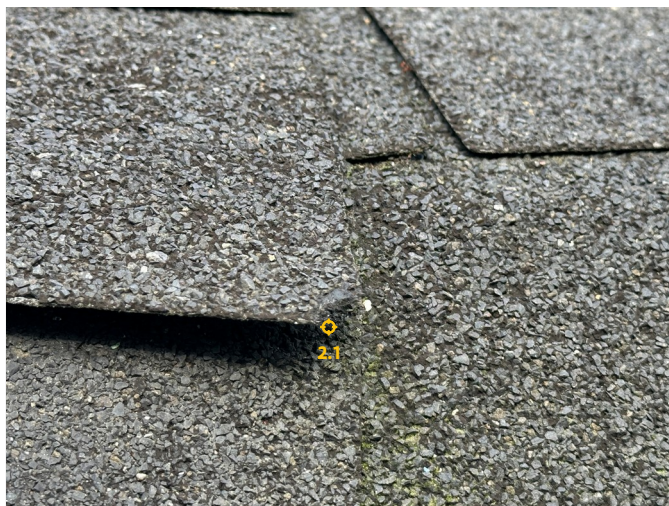
## Fiche 2: Roofing shingle

Geen asbest

| # | Type | Referentie | Resultaat |
|---|---|---|---|
| 2.1 | Puntmonster | 105/433/2026 | Geen asbest |

| Opmerking | Staalname tot op de eventuele onderliggende lagen is niet mogelijk zonder uitbreiding naar een destructief onderzoek. |

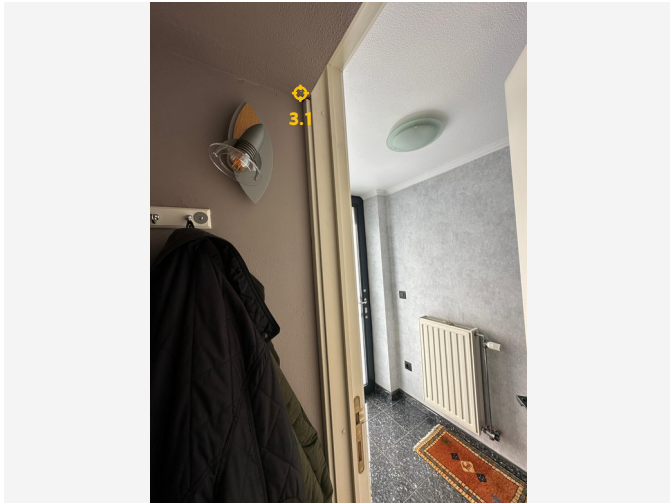
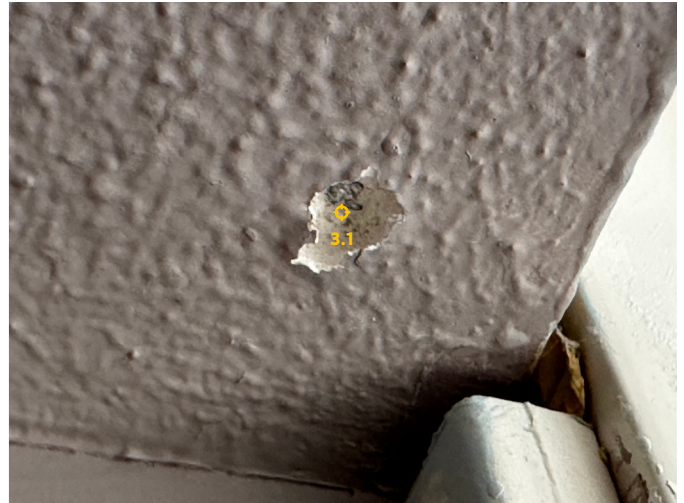
## Fiche 3: Pleisterwerk plafonds

Geen asbest

| # | Type | Referentie | Resultaat |
|---|---|---|---|
| 3.1 | Mengmonster | 105/430/2026 | Geen asbest |

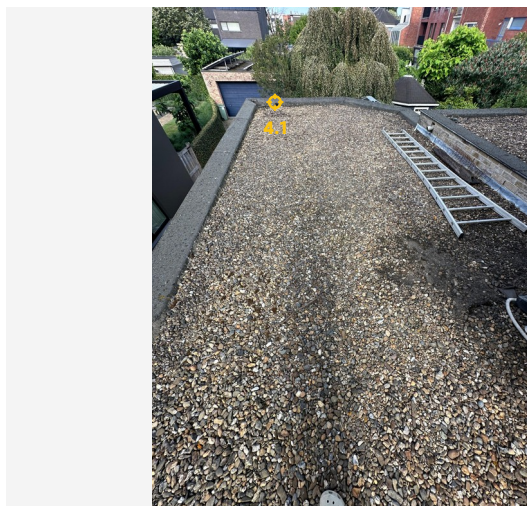
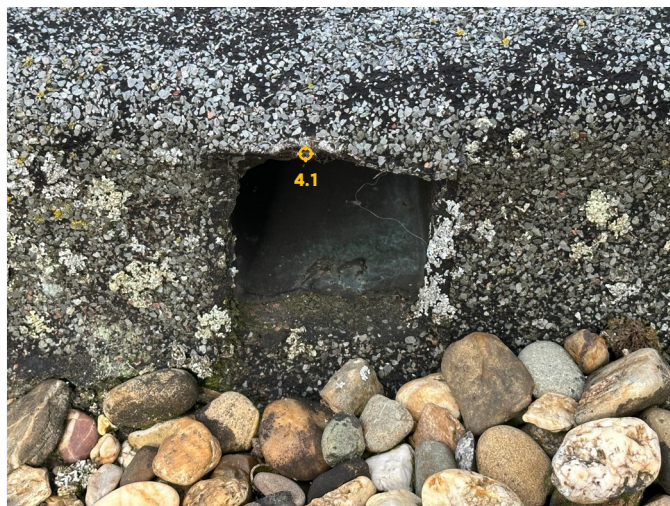
## Fiche 4: Roofing

Geen asbest

| # | Type | Referentie | Resultaat |
|---|---|---|---|
| 4.1 | Puntmonster | 105/432/2026 | Geen asbest |

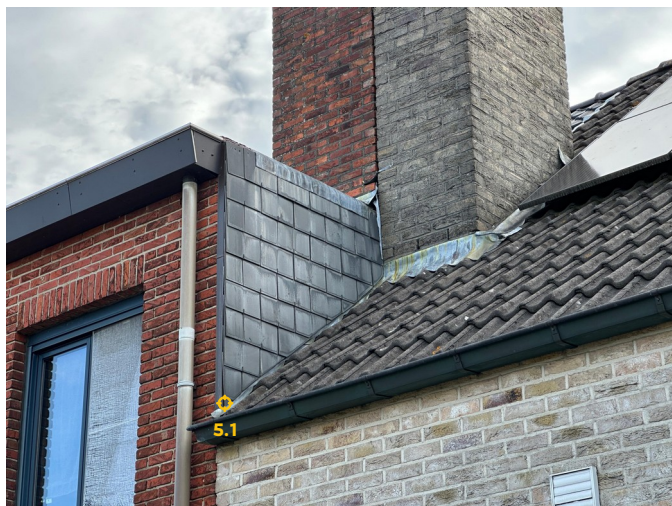
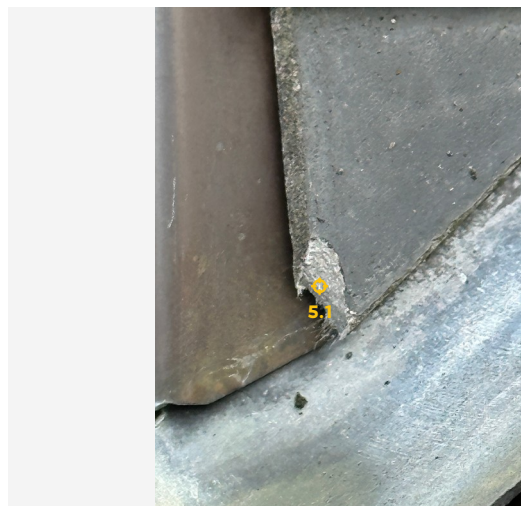
## Fiche 5: Gevel met leien

Geen asbest

| # | Type | Referentie | Resultaat |
|---|---|---|---|
| 5.1 | Puntmonster | 105/435/2026 | Geen asbest |

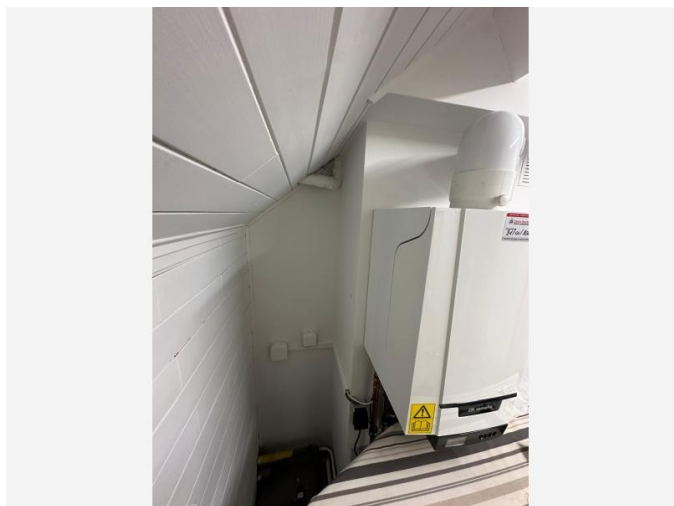
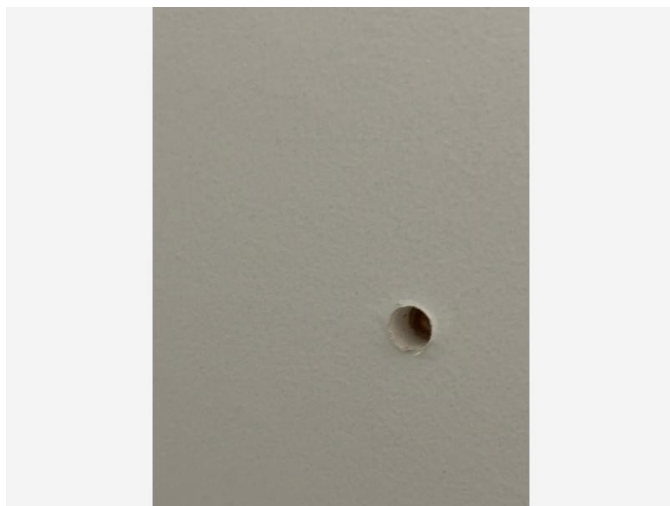
## Fiche 6: Pleisterwerk wanden

Geen asbest

| # | Type | Referentie | Resultaat |
|---|---|---|---|
| 6.1 | Mengmonster | 105/429/2026 | Geen asbest |

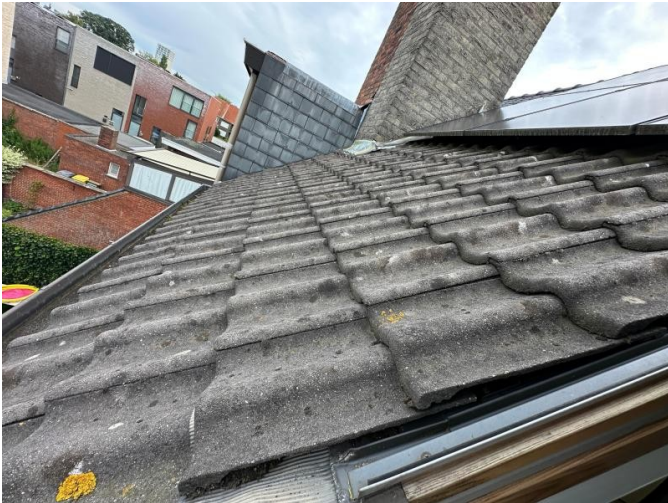
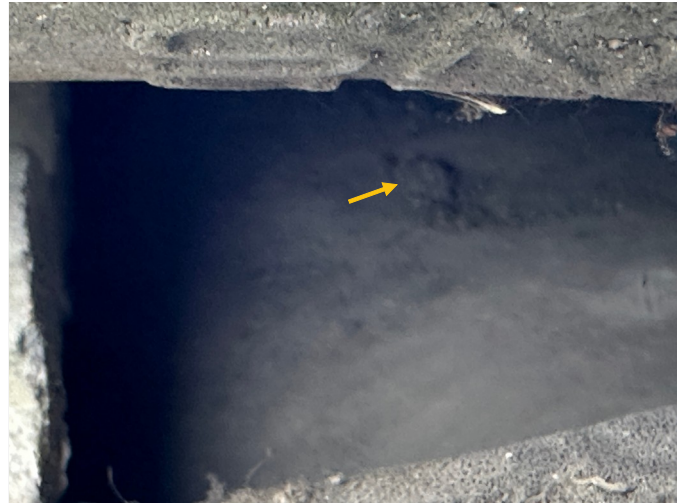
## Fiche 7: Onderdak type Menuiserite

Geen asbest

| # | Type | Referentie | Resultaat |
|---|---|---|---|
| 7.1 | Puntmonster | 105/431/2026 | Geen asbest |

| Opmerking | <p>De hoeveelheid is een zo nauwkeurig mogelijke opmeting. Hieraan kunnen evenwel geen rechten worden ontleend.</p> <p>Staalname werd verricht naast het zolderraam. De staalname en het staalresultaat doen uitspraak over de menuiserite die gelegen is naast het zolderraam.</p> |

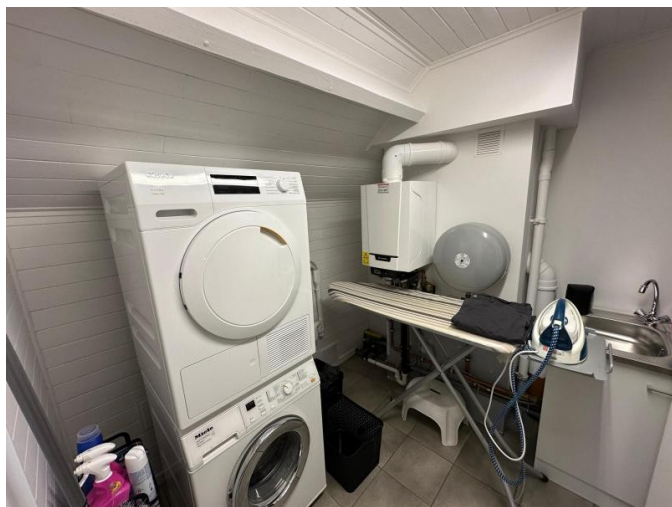
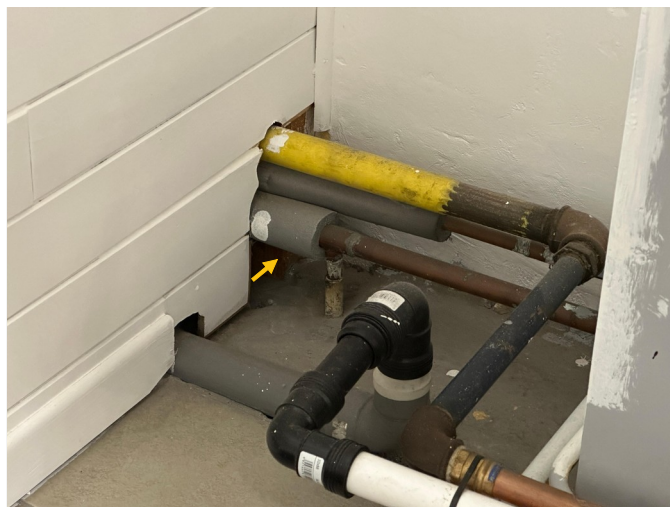
### Fiche 8: Leidingisolatie

| Beschrijving | Notitie | Terug te vinden op plannen |
|---|---|---|
| Fiche 8: Leidingisolatie | Er is geen asbestverdachte leidingisolatie aanwezig. | - |

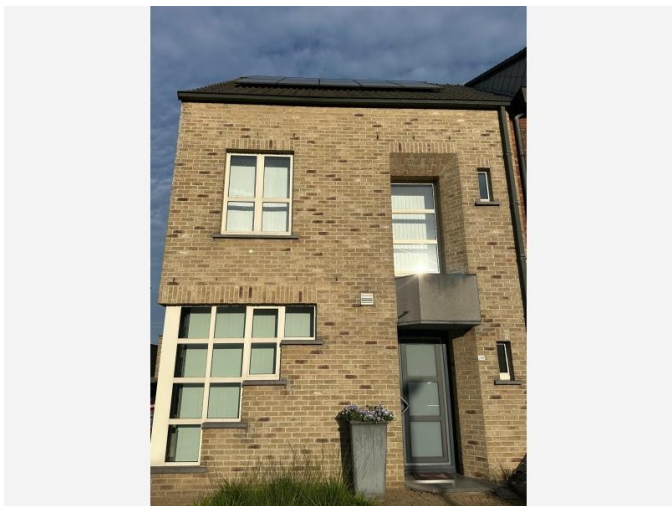
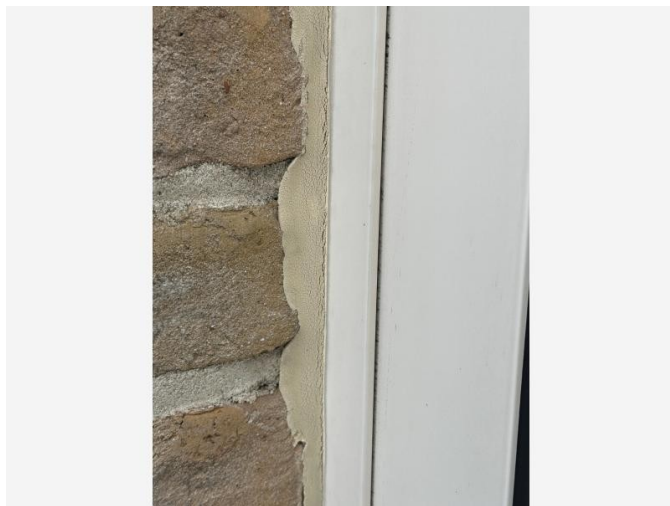
## Fiche 9: Mastiek

| Beschrijving | Notitie | Terug te vinden op plannen |
|---|---|---|
| Fiche 9: Mastiek | De zichtbare mastiek is niet asbestverdacht. | - |

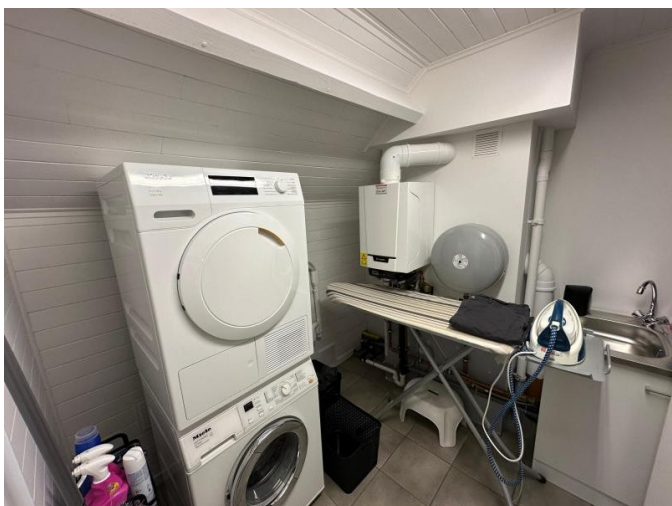
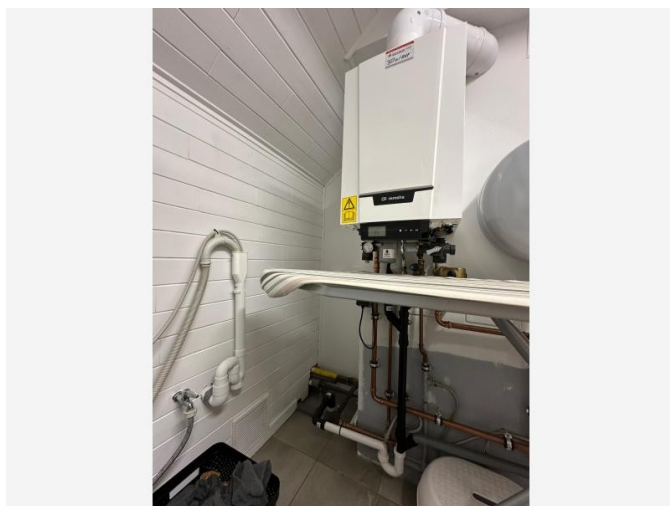
## Fiche 10: CV-ketel (niet verdacht)

| Beschrijving | Notitie | Terug te vinden op plannen |
|---|---|---|
| Fiche 10: CV-ketel (niet verdacht) | De CV-ketel (dichtingen, isolerend materiaal) is niet asbestverdacht. | - |

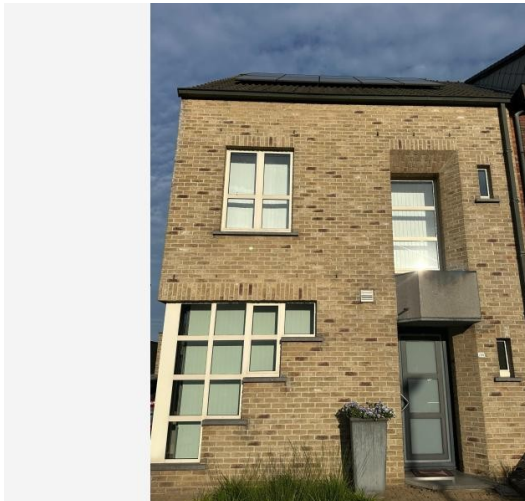
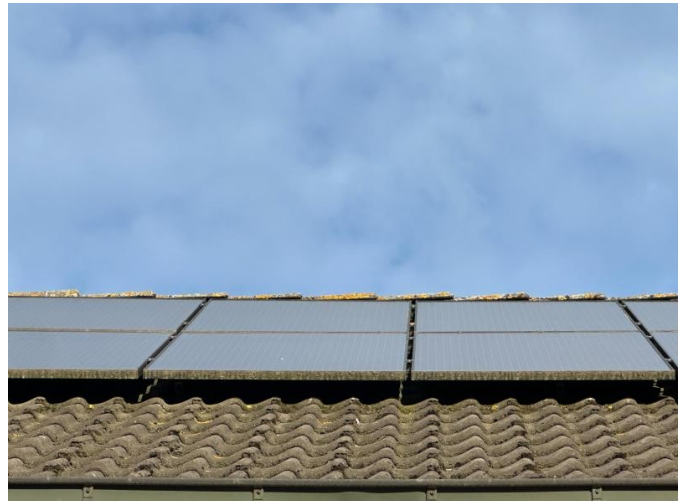
## Fiche 12: Dakbedekking bestaande uit pannen (niet verdacht)

| Beschrijving | Notitie | Terug te vinden op plannen |
|---|---|---|
| Fiche 12: Dakbedekking bestaande uit pannen (niet verdacht) | De dakbedekking is niet-asbestverdacht. | - |
