# Asbestinventarisatetest

Larumseweg 80, 2440 Geel

Attestnummer : 20260310-000126.000

**Niet-asbestveilig**

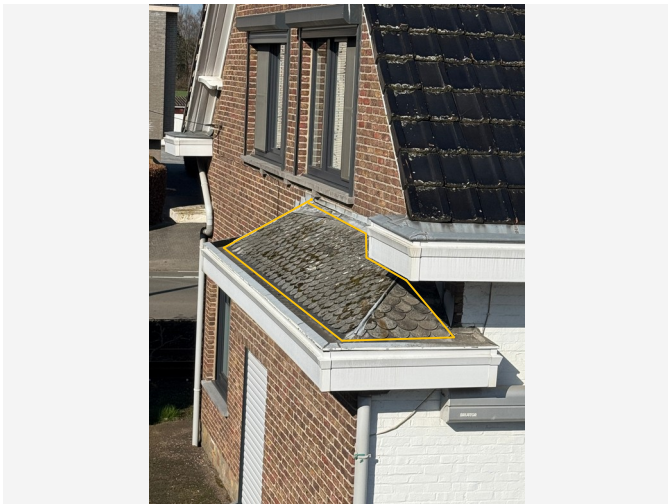
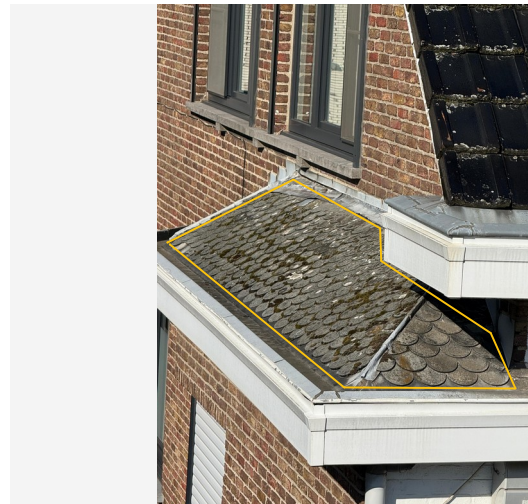
| Eindbeoordeling materiaalrisico | Verhoogd materiaalrisico en/of verhoogde kans op vezelvrijgave |

| Gebondenheid | Categorie 1: hechtgebonden in oorsprong |
| Asbestsoort (vezeltype) | Crocidoliet aanwezig |
| Asbestconcentratie | Laag (< 50%) |
| Afschermingsgraad van het gehele materiaal | Geheel of deels vrij aan de buitenlucht |
| Toestand van het materiaal | Matig beschadigd, matig verweerd |

| Beschrijving | Dak erker bestaande uit leien |
| Asbestmateriaal | Dak- en gevelbekleding - Lei, shingle |

Verwijderen

- Verwijder dit asbestmateriaal zo snel mogelijk. Volg de toestand goed op.
- Hemelwater dat afspoelt van asbestcement daken of gevels kan asbestdeeltjes bevatten. Gebruik het enkel voor gesloten circuits (bv. spoelen toiletten). Reinig na het vervangen van het dak of de gevel de dakgoten en regenwaterput of -ton om asbesthoudend sediment of slib te verwijderen
- Voer bijkomende staalname(s) uit.

- Eenvoudige handelingen: mag via doe-het-zelf of door werknemer(s) met opleidingsattest eenvoudige handelingen  
Deze toepassing kan door een aannemer die over een opleidingsattest eenvoudige handelingen beschikt of door een particulier (doe-het-zelf), verwijderd worden indien er geen verhoogd risico op vrijgave van asbestvezels (max. concentratie 0,01 vezels/cm<sup>3</sup> - CODEX Art. VI.3-54) ontstaat en de toepassing voorafgaand wordt gefixeerd/bevochtigd; de individuele elementen zonder machinale werktuigen (boormachine, slijpschijf, hogedrukreiniger,...) en zonder breken of gooien een voor een losgemaakt worden; en ten slotte dubbel en luchtdicht verpakt weggevoerd worden naar een erkend afvalpunt (recyclagepark).

gepaste persoonlijke beschermingsmiddelen dragen: minimaal een FFP3-mondmasker (EN 149), wegwerpovertuig met kap (minimaal Cat III, type 5/6), wegwerphandschoenen en overschoenen of afspoelbaar schoeisel.

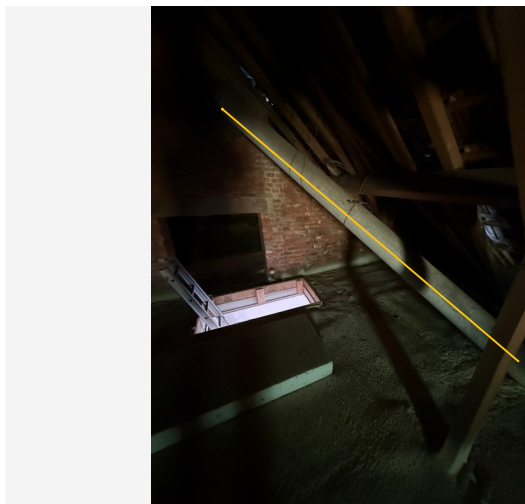
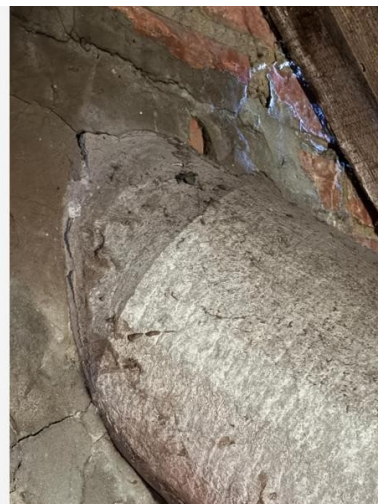
| Identificatiemethode | <p>De asbestdeskundige beoordeelt het materiaal als asbestverdacht en dus asbesthoudend, en dit zonder monstername.</p> <p>Motivatie: De monstername brengt andere schade aan dan schade die inherent is aan de monstername.</p> |
| Opmerking | <p>De hoeveelheid is een zo nauwkeurig mogelijke opmeting. Hieraan kunnen evenwel geen rechten worden ontleend.</p> <p>De asbestcement buis kan verder ingemetseld zijn in de schouwmantel. Dit is langs buiten op het dak niet zichtbaar. De hier opgegeven lengte betreft enkel het zichtbare gedeelte op zolder.</p> |

- Eenvoudige handelingen: mag via doe-het-zelf of door werknemer(s) met opleidingsattest eenvoudige handelingen  
Deze toepassing kan door een aannemer die over een opleidingsattest eenvoudige handelingen beschikt of door een particulier (doe-het-zelf), verwijderd worden indien er geen verhoogd risico op vrijgave van asbestvezels (max. concentratie 0,01 vezels/cm<sup>3</sup> - CODEX Art. VI.3-54) ontstaat en de toepassing voorafgaand wordt gefixeerd/bevochtigd; de individuele elementen zonder machinale werktuigen (boormachine, slijpschijf, hogedrukreiniger,...) en zonder breken of gooien een voor een losgemaakt worden; en ten slotte dubbel en luchtdicht verpakt weggevoerd worden naar een erkend afvalpunt (recyclagepark).

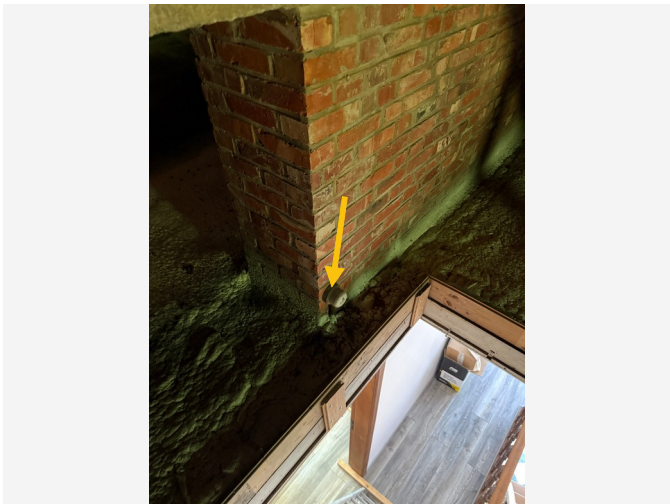
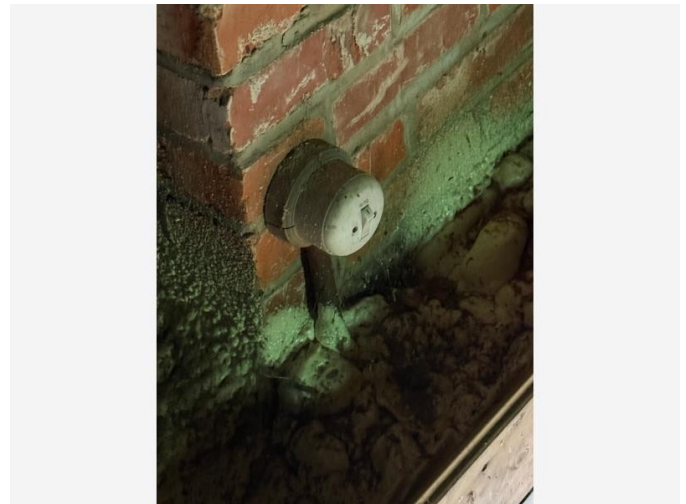
| Identificatiemethode | <p>De asbestdeskundige beoordeelt het materiaal als asbestverdacht en dus asbesthoudend, en dit zonder monstername.</p> <p>Motivatie: De monstername brengt andere schade aan dan schade die inherent is aan de monstername.</p> |
| Opmerking | De hoeveelheid is een zo nauwkeurig mogelijke opmeting. Hieraan kunnen evenwel geen rechten worden ontleend. Monstername niet uitgevoerd wegens risico op beschadiging van een elektrisch component en mogelijke blootstelling aan spanning of storingen in de elektrische installatie. |

- Eenvoudige handelingen: mag via doe-het-zelf of door werknemer(s) met opleidingsattest eenvoudige handelingen  
Deze toepassing kan door een aannemer die over een opleidingsattest eenvoudige handelingen beschikt of door een particulier (doe-het-zelf), verwijderd worden indien er geen verhoogd risico op vrijgave van asbestvezels (max. concentratie 0,01 vezels/cm<sup>3</sup> - CODEX Art. VI.3-54) ontstaat en de toepassing voorafgaand wordt gefixeerd/bevochtigd; de individuele elementen zonder machinale werktuigen (boormachine, slijpschijf, hogedrukreiniger,...) en zonder breken of gooien een voor een losgemaakt worden; en ten slotte dubbel en luchtdicht verpakt weggevoerd worden naar een erkend afvalpunt (recyclagepark).

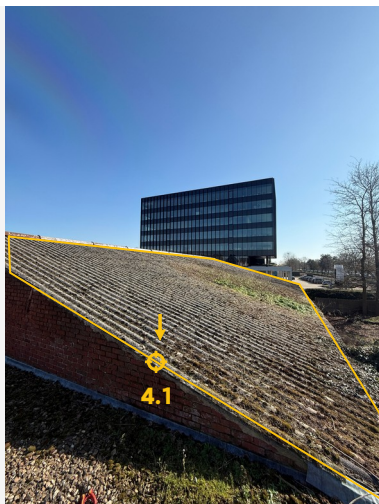
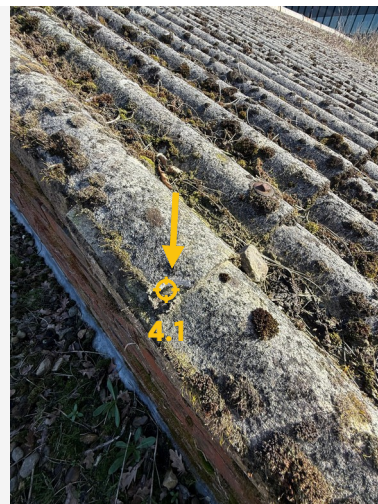
| Opmerking | De hoeveelheid is een zo nauwkeurig mogelijke opmeting. Hieraan kunnen evenwel geen rechten worden ontleend. |

- Eenvoudige handelingen: mag via doe-het-zelf of door werknemer(s) met opleidingsattest eenvoudige handelingen  
Deze toepassing kan door een aannemer die over een opleidingsattest eenvoudige handelingen beschikt of door een particulier (doe-het-zelf), verwijderd worden indien er geen verhoogd risico op vrijgave van asbestvezels (max. concentratie 0,01 vezels/cm<sup>3</sup> - CODEX Art. VI.3-54) ontstaat en de toepassing voorafgaand wordt gefixeerd/bevochtigd; de individuele elementen zonder machinale werktuigen (boormachine, slijpschijf, hogedrukreiniger,...) en zonder breken of gooien een voor een losgemaakt worden; en ten slotte dubbel en luchtdicht verpakt weggevoerd worden naar een erkend afvalpunt (recyclagepark).

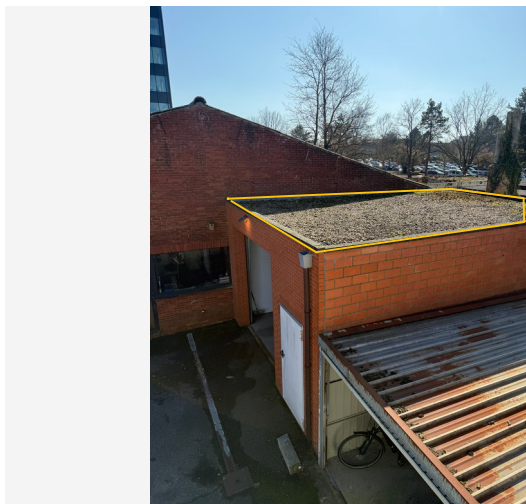
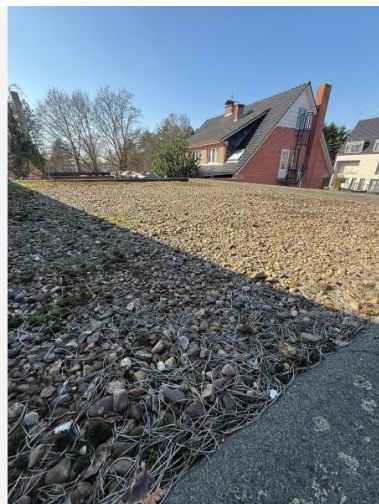
| Identificatiemethode | <p>De asbestdeskundige beoordeelt het materiaal als asbestverdacht en dus asbesthoudend, en dit zonder monstername.</p> <p>Motivatie: De monstername brengt andere schade aan dan schade die inherent is aan de monstername.</p> |

- Eenvoudige handelingen: mag via doe-het-zelf of door werknemer(s) met opleidingsattest eenvoudige handelingen  
Deze toepassing kan door een aannemer die over een opleidingsattest eenvoudige handelingen beschikt of door een particulier (doe-het-zelf), verwijderd worden indien er geen verhoogd risico op vrijgave van asbestvezels (max. concentratie 0,01 vezels/cm<sup>3</sup> - CODEX Art. VI.3-54) ontstaat en de toepassing voorafgaand wordt gefixeerd/bevochtigd; de individuele elementen zonder machinale werktuigen (boormachine, slijpschijf, hogedrukreiniger,...) en zonder breken of gooien een voor een losgemaakt worden; en ten slotte dubbel en luchtdicht verpakt weggevoerd worden naar een erkend afvalpunt (recyclagepark).

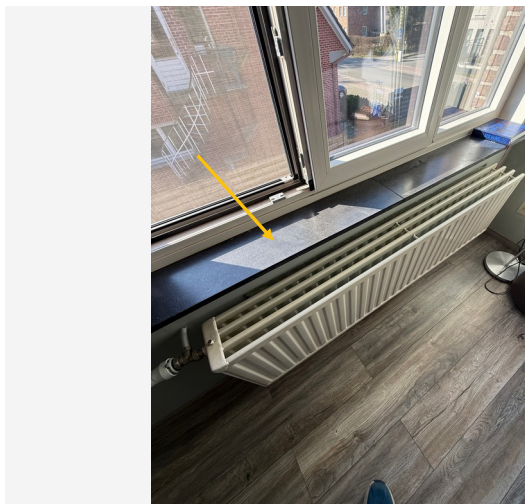
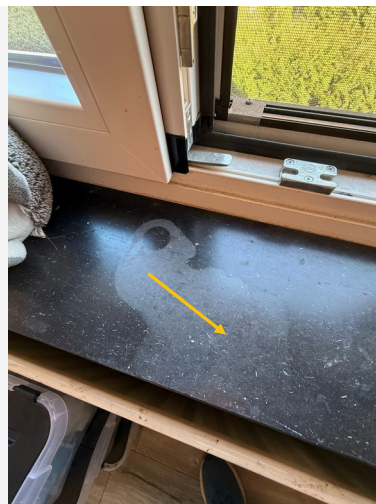
| Opmerking | De hoeveelheid is een zo nauwkeurig mogelijke opmeting. Hieraan kunnen evenwel geen rechten worden ontleend. |

- Eenvoudige handelingen: mag via doe-het-zelf of door werknemer(s) met opleidingsattest eenvoudige handelingen  
Deze toepassing kan door een aannemer die over een opleidingsattest eenvoudige handelingen beschikt of door een particulier (doe-het-zelf), verwijderd worden indien er geen verhoogd risico op vrijgave van asbestvezels (max. concentratie 0,01 vezels/cm<sup>3</sup> - CODEX Art. VI.3-54) ontstaat en de toepassing voorafgaand wordt gefixeerd/bevochtigd; de individuele elementen zonder machinale werktuigen (boormachine, slijpschijf, hogedrukreiniger,...) en zonder breken of gooien een voor een losgemaakt worden; en ten slotte dubbel en luchtdicht verpakt weggevoerd worden naar een erkend afvalpunt (recyclagepark).

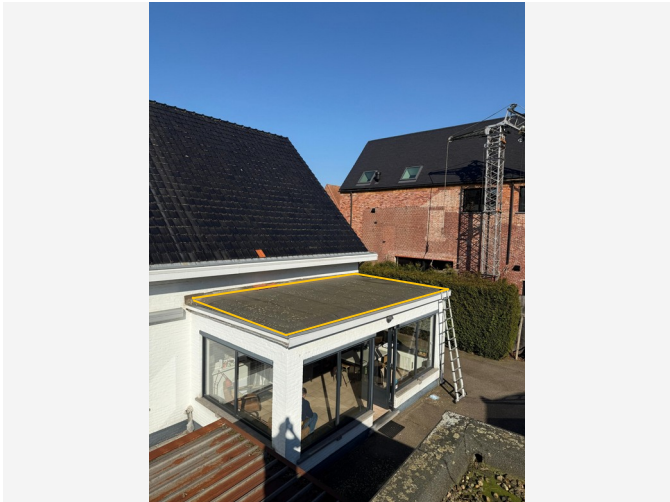
## Fiche 8: woning: onderdak plat dak (niet waarneembaar)

Beperking

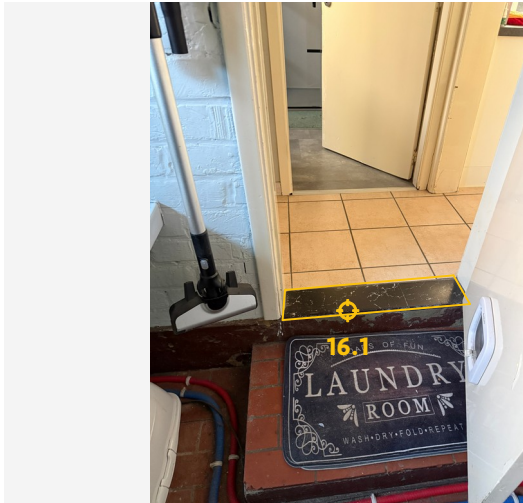
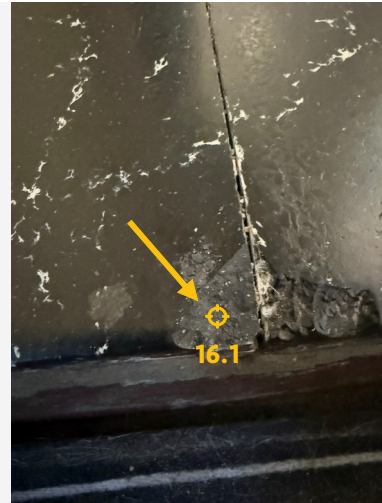
## Fiche 16: Vloertegels

Geen asbest

| Opmerking | De hoeveelheid is een zo nauwkeurig mogelijke opmeting. Hieraan kunnen evenwel geen rechten worden ontleend. Betreft de vloertegels in de deuropeningen. |

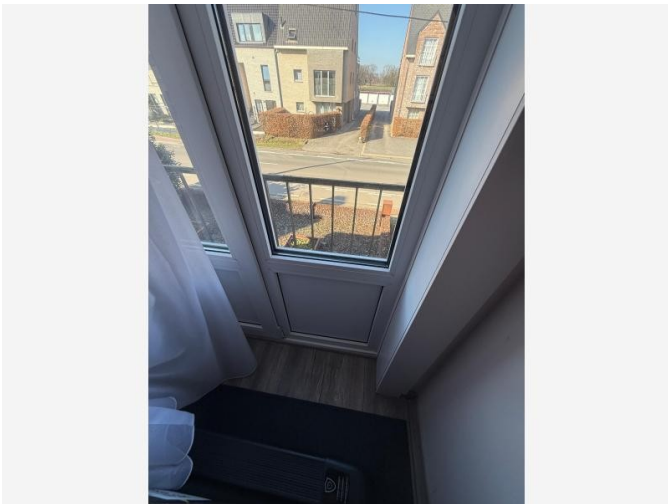
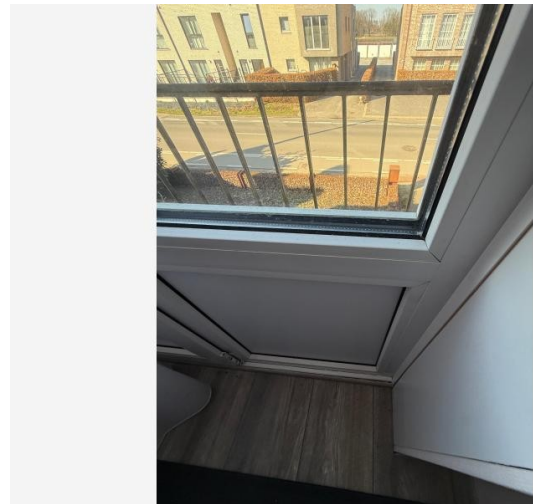
## Fiche 22: Kit aan de ramen (woning en loods)

| Beschrijving | Notitie | Terug te vinden op plannen |
|---|---|---|
| Fiche 22: Kit aan de ramen (woning en loods) | De kit aan de ramen is niet asbestverdacht. | Plan 1.1: gelijkvloers<br>Plan 1.4: Niv +1<br>Plan 1.8: zolder<br>Plan 2.2: loods (ramen) |

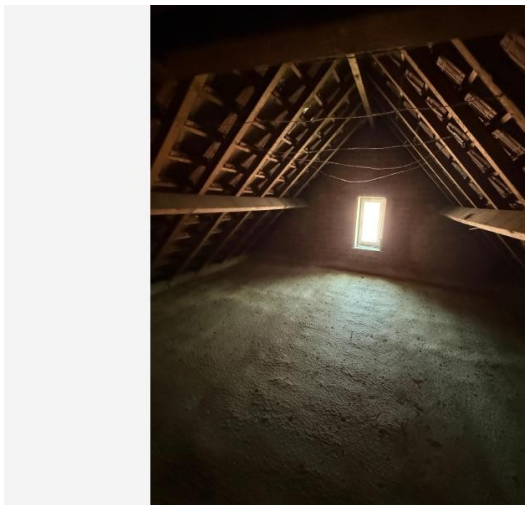
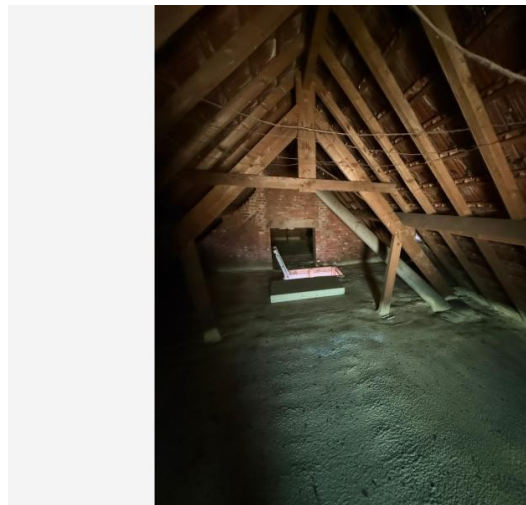
## Fiche 25: Zadeldak woning: geen asbestverdacht onderdak aangetroffen

| Beschrijving | Notitie | Terug te vinden op plannen |
|---|---|---|
| Fiche 25: Zadeldak woning: geen asbestverdacht onderdak aangetroffen | <p>Op de zolder zijn de pannen zichtbaar.</p> <p>Op het Niv+1 is er flensdeken aanwezig onder de pannen (zie foto optillen pan).</p> | Plan 1.13: plan onderdak |
