# Asbestinventarisatetest

Sint-Jozefsplein 6, 3511 Hasselt

Attestnummer : 20231002-000375.000

**Niet-asbestveilig**

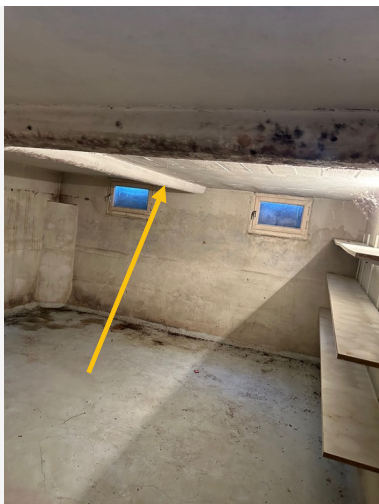
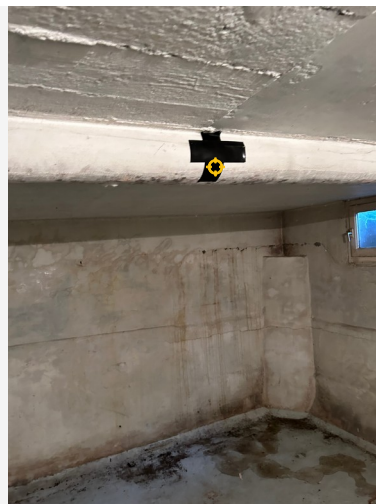
| Eindbeoordeling materiaalrisico | Verhoogd materiaalrisico en/of verhoogde kans op vezelvrijgave |

| Gebondenheid | Categorie 2: niet-hechtgebonden met matrix |
| Asbestsoort (vezeltype) | Amfibool aanwezig, uitgezonderd crocidoliet |
| Toestand van het materiaal | Licht beschadigd, licht verweerd. Intact materiaal type Pical – asbestboard of categorie III 'gebondenheid' |

| # | Type | Referentie | Resultaat |
|---|---|---|---|
| 1.1 | Mengmonster | MM3 leiding recht | Amosiet |
| 1.2 | Mengmonster | MM4 leiding bocht | Amosiet |

| Beschrijving | Leidingisolatie |

Verwijderen

- Verwijder dit asbestmateriaal zo snel mogelijk. Volg de toestand goed op.

- Hermetische zone (erkend asbestverwijderaar)  
<https://ovam.vlaanderen.be/wie-mag-wat-verwijderen>

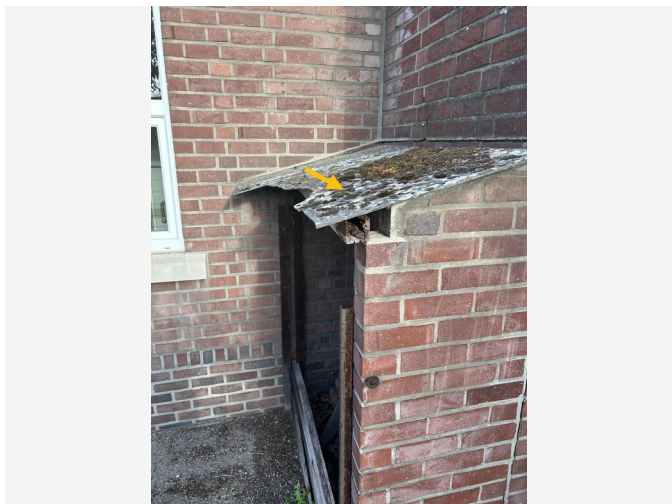
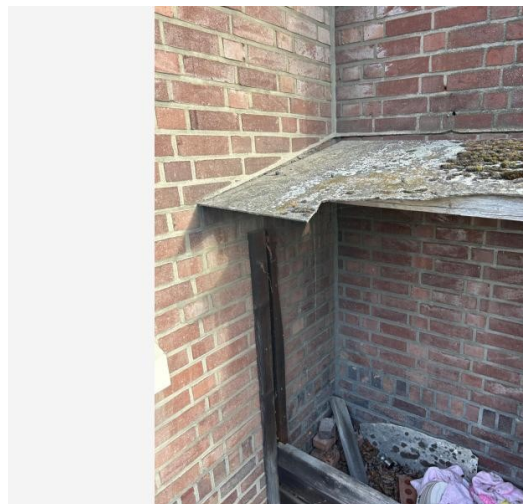
| Eindbeoordeling materiaalrisico | Verhoogd materiaalrisico en/of verhoogde kans op vezelvrijgave |

| Asbestsoort (vezeltype) | Crocidoliet aanwezig |
| Toestand van het materiaal | Matig beschadigd, matig verweerd |

| Beschrijving | Afdak tuinberging |

Verwijderen

- Zorg voor een veilig beheer. Vermijd het beschadigen van het asbestmateriaal. Controleer de toestand jaarlijks op wijzigingen.
- Verwijder dit asbestmateriaal zo snel mogelijk. Volg de toestand goed op.

- Eenvoudige handelingen: mag via doe-het-zelf of door werknemer(s) met opleidingsattest eenvoudige handelingen  
<https://ovam.vlaanderen.be/wie-mag-wat-verwijderen>

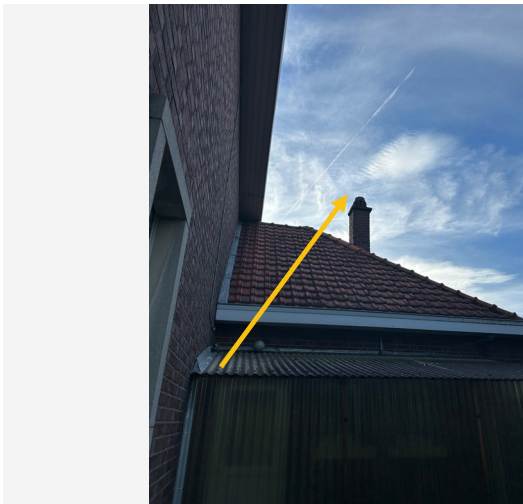
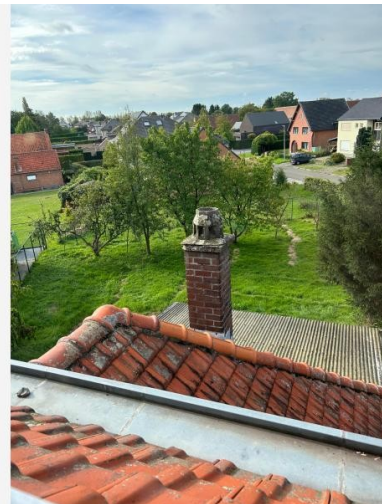
| Eindbeoordeling materiaalisico | Laag materiaalisico en/of verlaagde kans op vezelvrijgave |

| Asbestsoort (vezeltype) | Crocidoliet aanwezig |
| Toestand van het materiaal | Licht beschadigd, licht verweerd. Intact materiaal type Pical – asbestboard of categorie III 'gebondenheid' |

| Beschrijving | Schouwhoed |

Verwijderen

- Zorg voor een veilig beheer. Vermijd het beschadigen van het asbestmateriaal. Controleer de toestand jaarlijks op wijzigingen.

- Eenvoudige handelingen: mag via doe-het-zelf of door werknemer(s) met opleidingsattest eenvoudige handelingen  
<https://ovam.vlaanderen.be/wie-mag-wat-verwijderen>

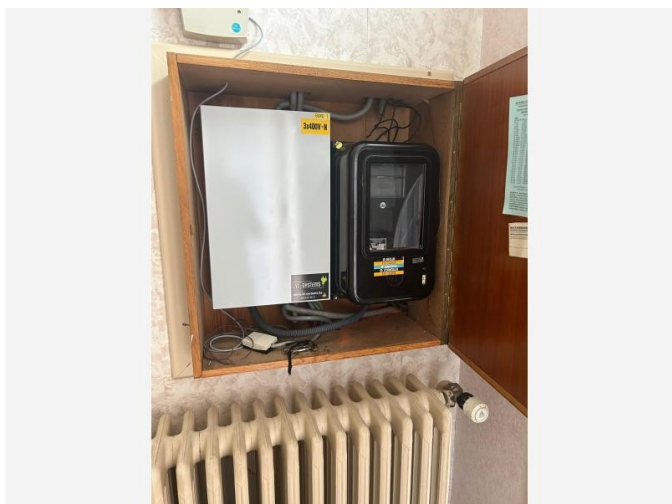
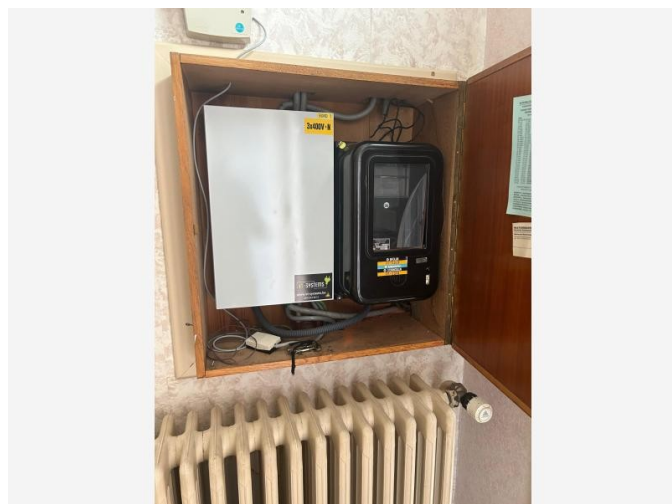
| Eindbeoordeling materiaalrisico | Laag materiaalrisico en/of verlaagde kans op vezelvrijgave |

| Asbestsoort (vezeltype) | Crocidoliet aanwezig |
| Toestand van het materiaal | Onbeschadigd, niet verweerd |

| Beschrijving | Elektrische installatie |

| <b>Opmerking</b> | Bakeliet kast, mag je niet verwijderen, moet door fluvius gebeuren |

Zorgvuldig beheren

- Zorg voor een veilig beheer. Vermijd het beschadigen van het asbestmateriaal. Controleer de toestand jaarlijks op wijzigingen.

- Eenvoudige handelingen: mag via doe-het-zelf of door werknemer(s) met opleidingsattest eenvoudige handelingen  
Niet zelf aan beginnen, is eigendom van beheerder

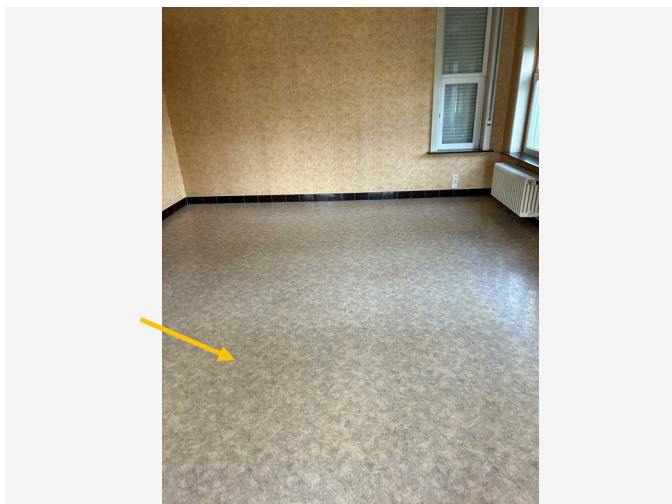
Niet-asbestverdacht vloerzeil

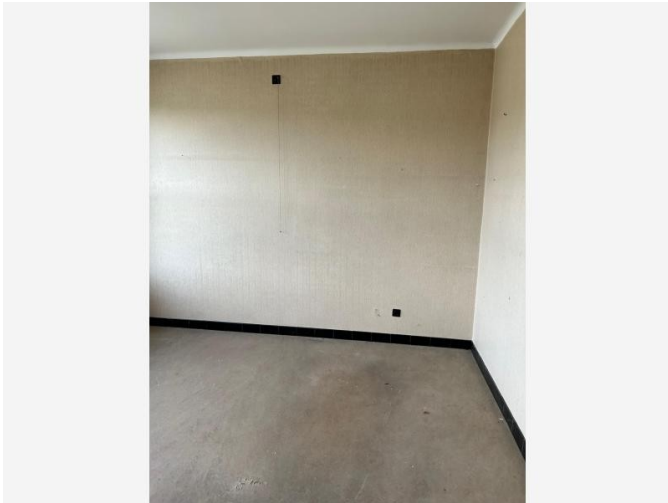
Niet-asbestverdacht vloerzeilen in slaapkamer en op de trap van 1e naar 2e

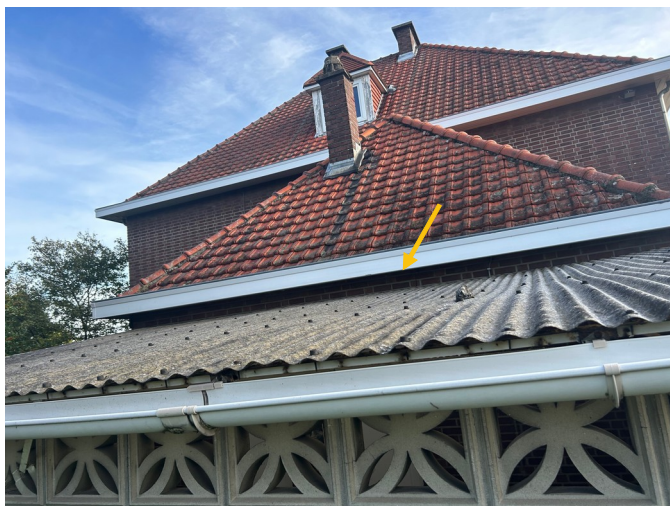
Niet-asbestverdachte golfplaten

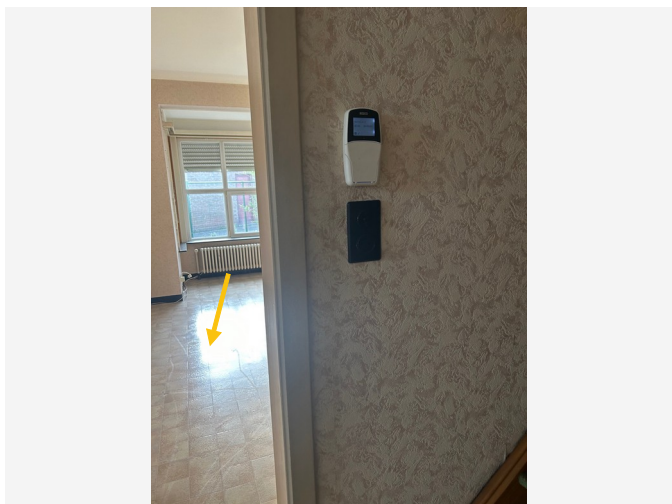
Niet asbestverdacht vloerzeil (bovenste)

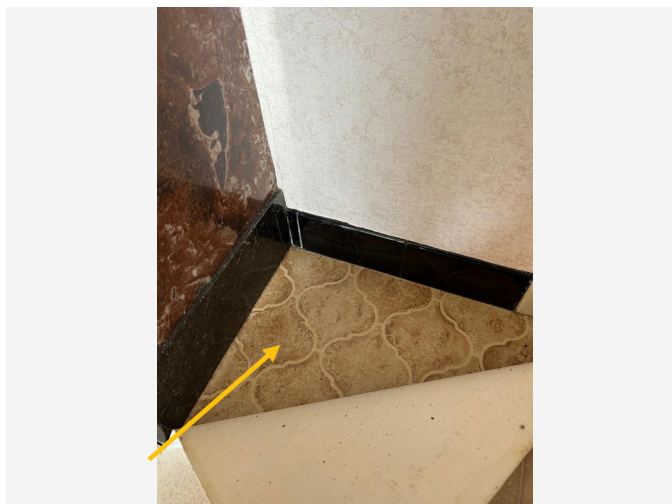
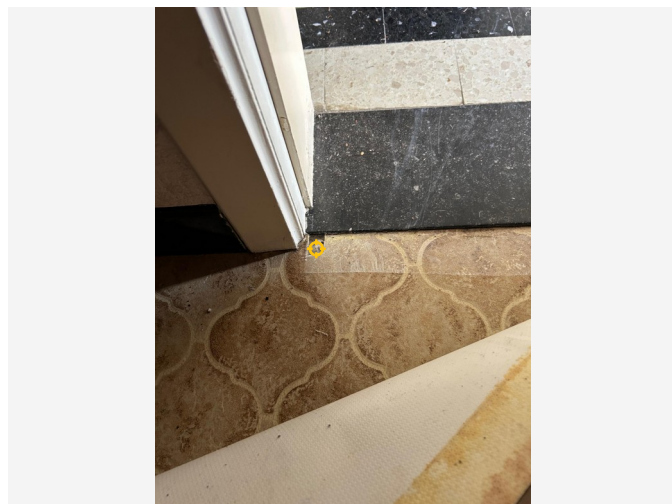
## Fiche 11: MM5 vinyl onder andere vinyl

Geen asbest

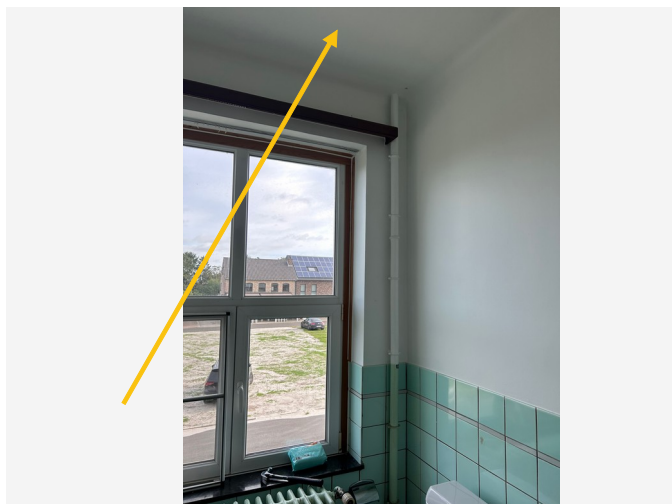
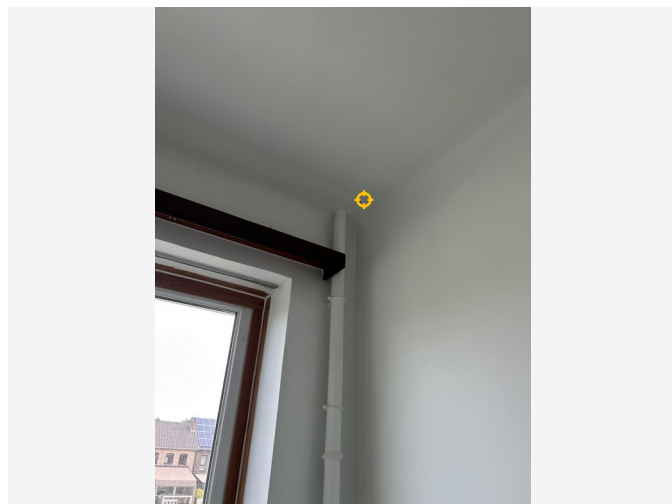
## Fiche 12: Pleisterwerk plafond

Geen asbest

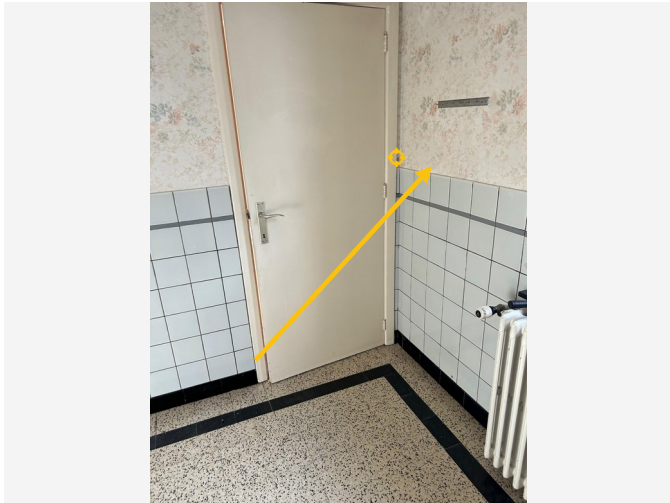
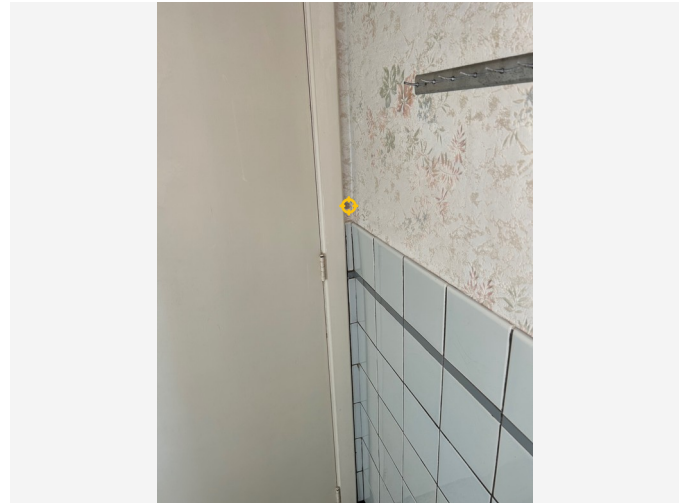
## Fiche 13: Pleisterwerk muren

Geen asbest
