# Asbestinventarisatetest

Steenweg op Oosthoven 308, 2300 Turnhout

Attestnummer : 20260922-000394.000

**Niet-asbestveilig**

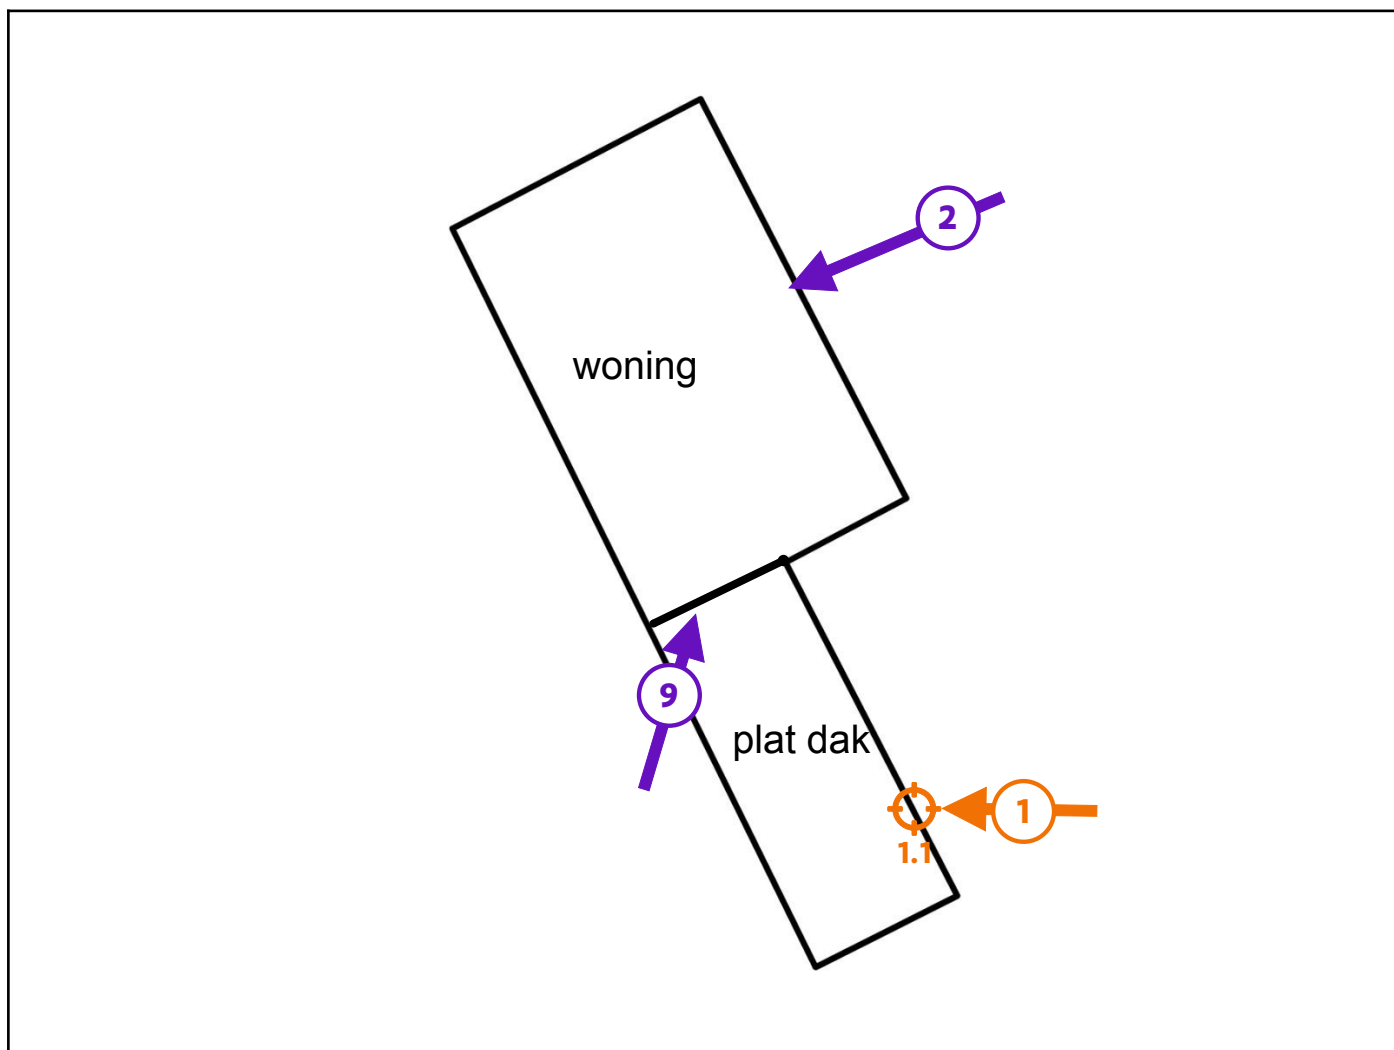
## Plan 1.2: Woning plan

| Beschrijving | Type | Actie |
|---|---|---|
| 1. roetluik uit asbestcement | Asbestmateriaal | <a href="#">Verwijderen</a> |
| 2. schoorsteen-rookgaskanaal | Beperking | - |

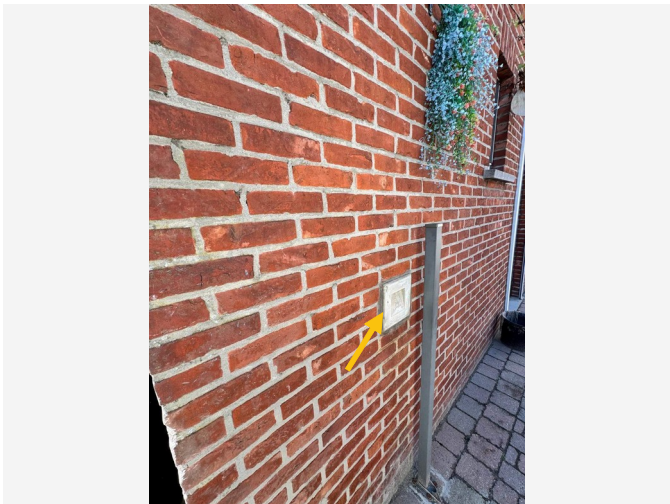
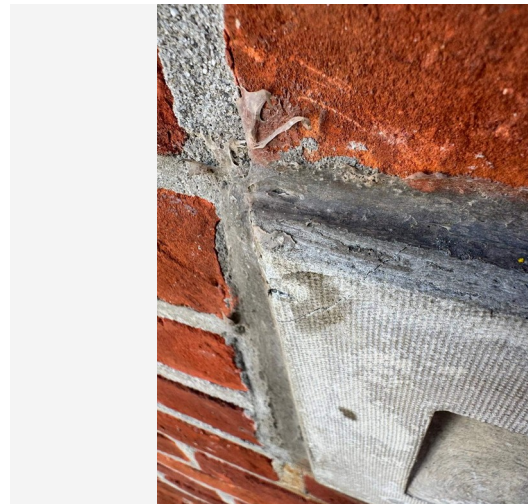
Het asbestmateriaal valt onder de mijlpaal van 2040.

| Eindbeoordeling materiaalrisico | Verhoogd materiaalrisico en/of verhoogde kans op vezelvrijgave |

| Asbestsoort (vezeltype) | Alleen chrysotiel aanwezig |
| Toestand van het materiaal | Matig beschadigd, matig verweerd |

| Beschrijving | roetluik uit asbestcement |
| Asbestmateriaal | Brandwerende afsluiting (prefab geheel) - Luik |

- Verwijder dit asbestmateriaal zo snel mogelijk. Volg de toestand goed op.

- Eenvoudige handelingen: mag via doe-het-zelf of door werknemer(s) met opleidingsattest eenvoudige handelingen

De toepassing dient zorgvuldig verwijderd te worden zonder het materiaal te breken, beschadigen of te bewerken. Voorafgaand aan de verwijdering moet het materiaal voldoende bevochtigd of gefixeerd worden om vezelvrijgave te beperken.

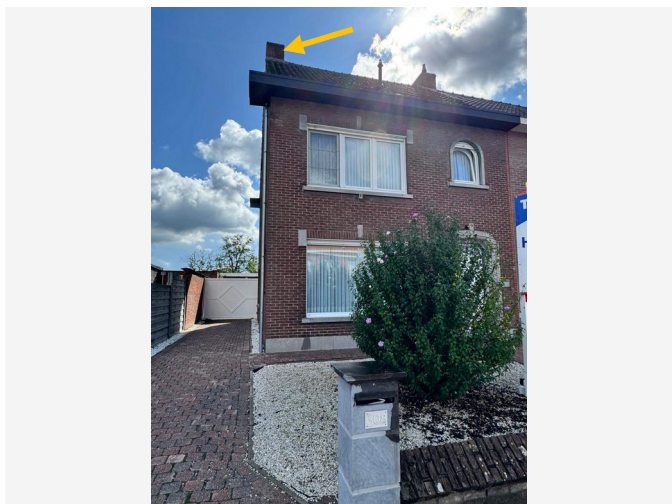
Situeringsfoto

**Reden:** Het te onderzoeken materiaal situeert zich hoger dan 3,50 m te rekenen vanaf een veilige ondergrond

**Uitleg van de asbestdeskundige:** Het rookgaskanaal is niet beoordeeld. Aan de buitenzijde is het hoger dan 3,5 meter om de schoorsteen te inspecteren. Het is niet

zichtbaar of er een asbestverdacht rookgaskanaal aanwezig is in de schoorsteen. Conform ons inspectieprotocol mogen wij een beperking inroepen voor hoogtes hoger dan 3,5 m. Indien men dit wil laten onderzoeken, dient er een nieuwe afspraak gemaakt te worden en moet er een hoogtewerker voorzien worden, evenals iemand die bevoegd is om deze te bedienen en eventueel een techniek die de al dan niet aanwezige schouwwhoed kan afnemen en weer terugplaatsen

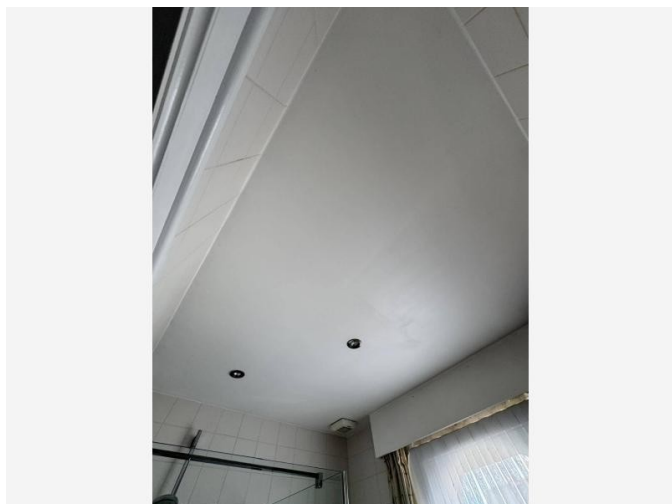
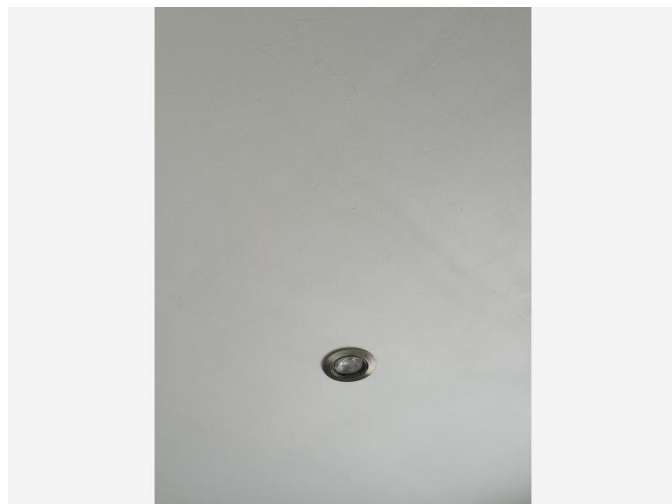
De plafonds zijn gemaakt van niet-asbestverdachte materialen (bijvoorbeeld laminaat, gyproc, ..), deze toepassingen zijn niet asbestverdacht. We hebben echter niet kunnen vaststellen of er mogelijk asbestverdachte of asbesthoudende materialen achter deze toepassingen aanwezig zijn. Bij renovatie of sloop is het aangeraden om een destructief onderzoek te laten uitvoeren van deze toepassingen.

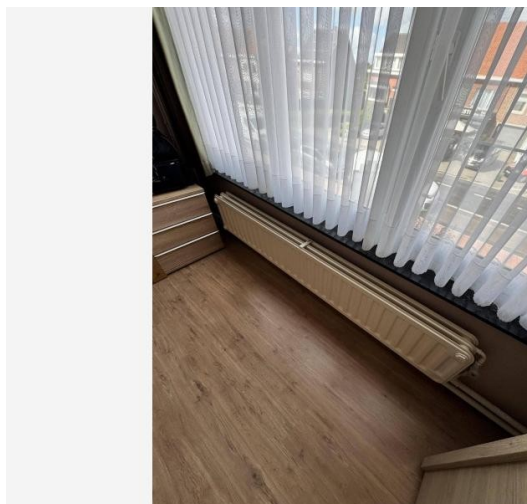
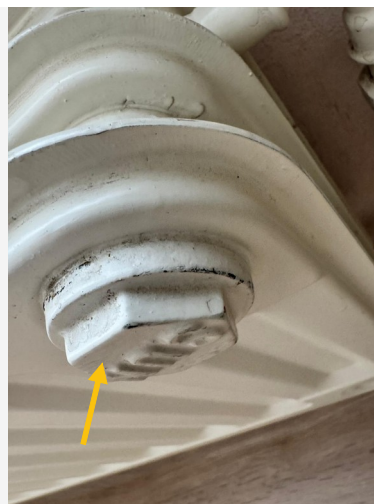
aan de doppen en tussen de radiatorelementen van de aanwezige radiatoren kunnen pakkingen met asbest aanwezig zijn maar deze kan niet worden geïnspecteerd omdat het om een niet-destructief onderzoek gaat.

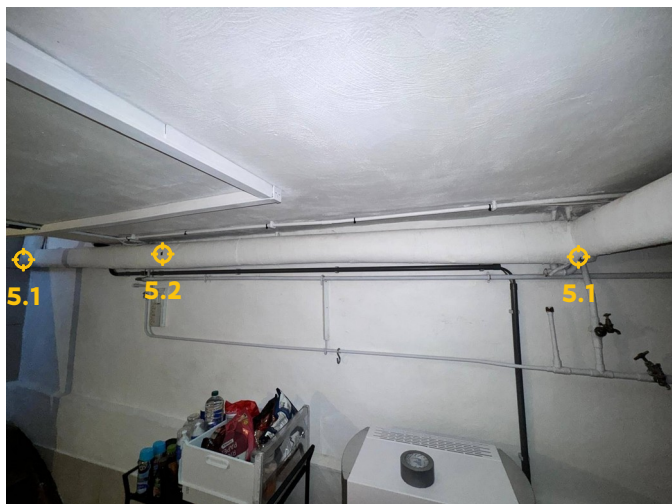
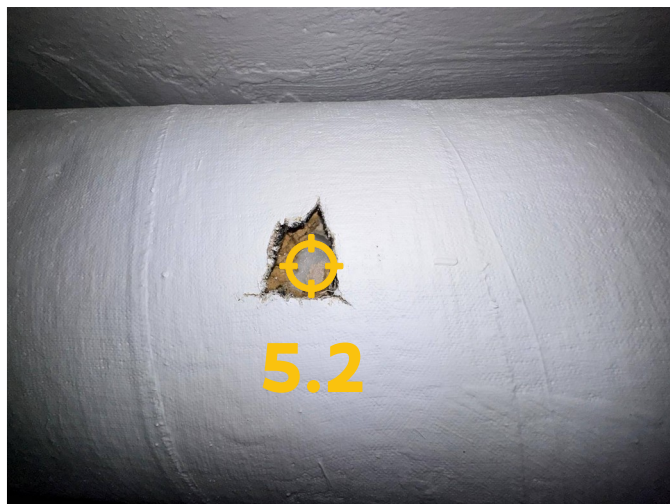
## Fiche 5: leidingisolatie - kelder

Geen asbest

| # | Type | Referentie | Resultaat |
|---|---|---|---|
| 5.1 | Mengmonster | mm04 bocht | Geen asbest |
| 5.2 | Mengmonster | mm05 recht | Geen asbest |

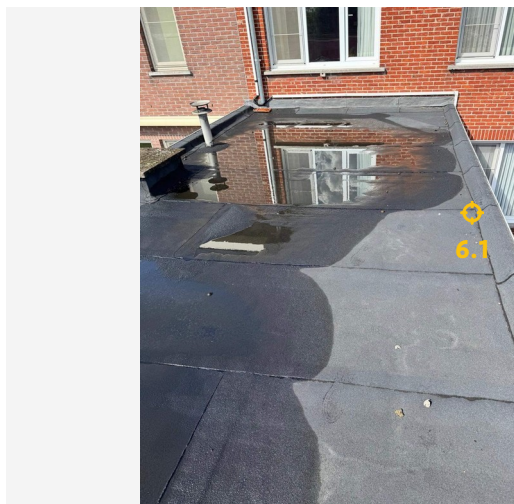
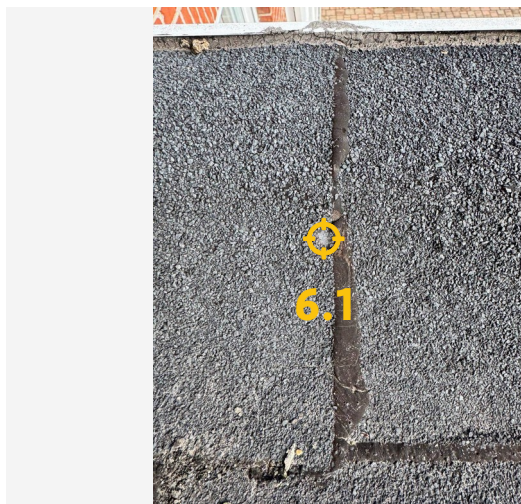
## Fiche 6: roofing - plat dak

Geen asbest

| # | Type | Referentie | Resultaat |
|---|---|---|---|
| 6.1 | Puntmonster | mm03 | Geen asbest |

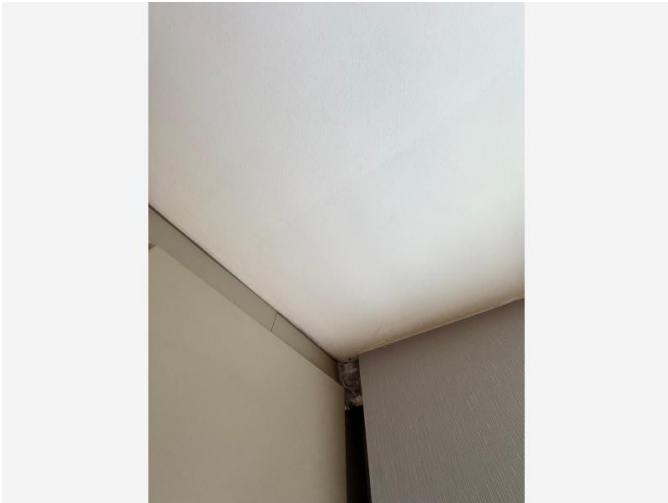
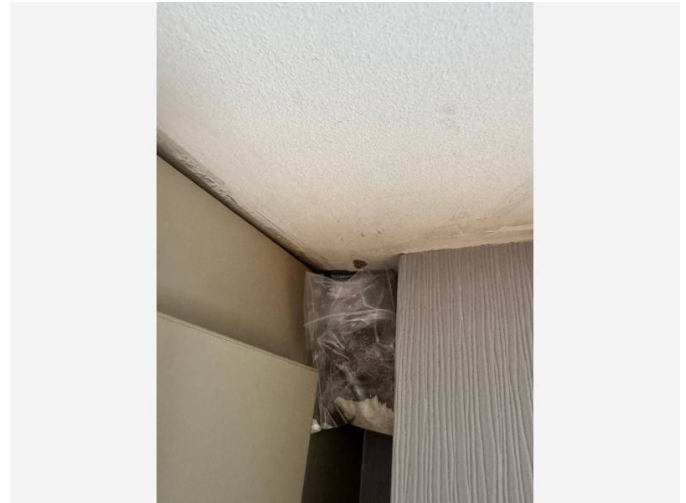
## Fiche 7: pleisterwerk plafond

Geen asbest

| # | Type | Referentie | Resultaat |
|---|---|---|---|
| 7.1 | Mengmonster | mm02 | Geen asbest |

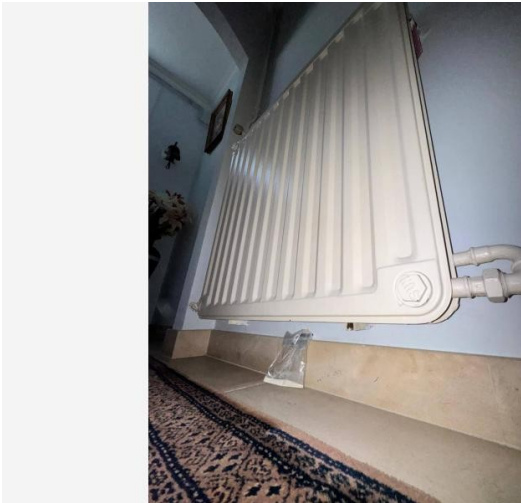
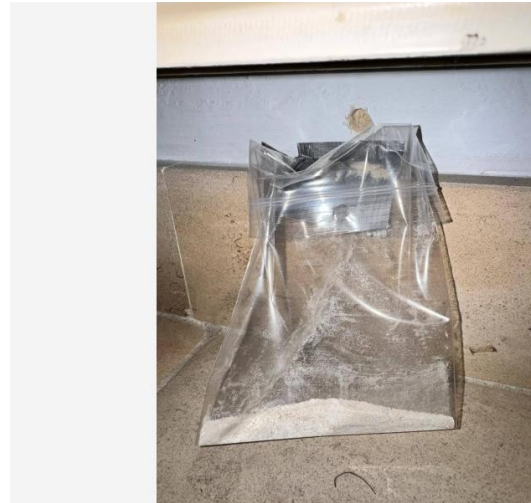
## Fiche 8: pleisterwerk muren

Geen asbest

| # | Type | Referentie | Resultaat |
|---|---|---|---|
| 8.1 | Mengmonster | mm01 | Geen asbest |

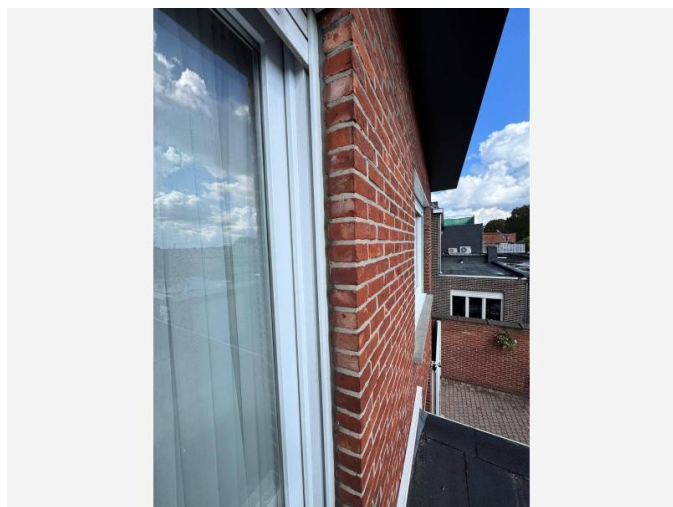
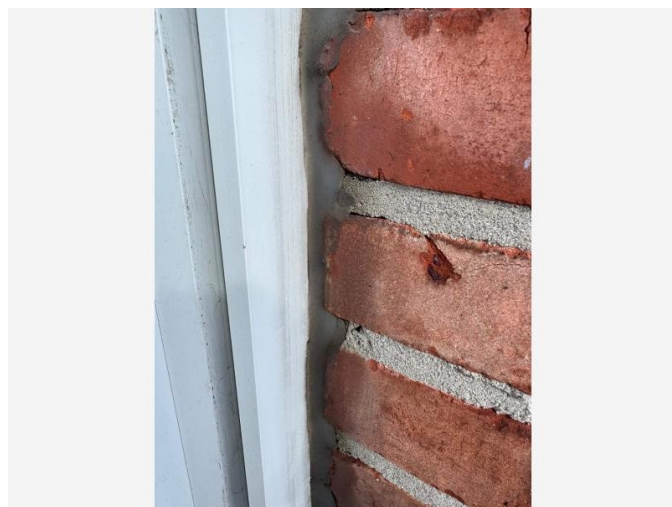
### Fiche 9: Afdichtingsmateriaal (mastiek, kit, ...) aan schrijnwerk

| Beschrijving | Notitie | Terug te vinden op plannen |
|---|---|---|
| Fiche 9: Afdichtingsmateriaal (mastiek, kit, ...) aan schrijnwerk | <p>Bij de visuele inspectie werd rond de ramen en deuren een kitafdichting aangetroffen.</p> <p>Op basis van de uiterlijk waarneembare kenmerken (kleur, glans, textuur, hechting) en de toepassingsperiode werd vastgesteld dat het gaat om een moderne siliconenkit en niet om een bitumineuze of asbesthoudende afdichting.</p> | Plan 1.2: Woning plan |

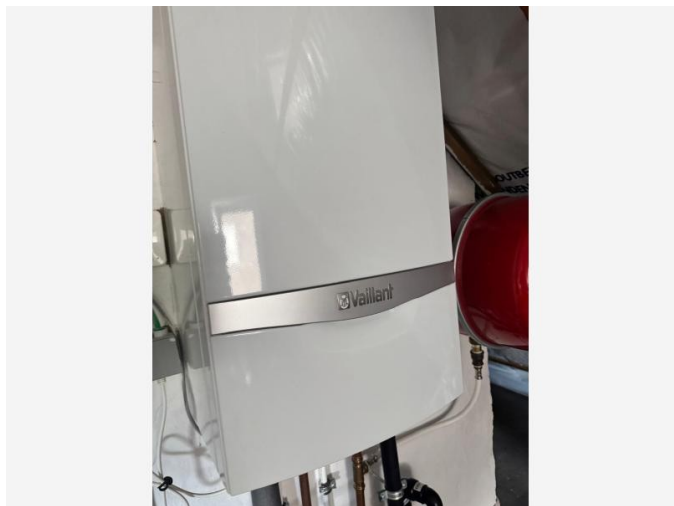
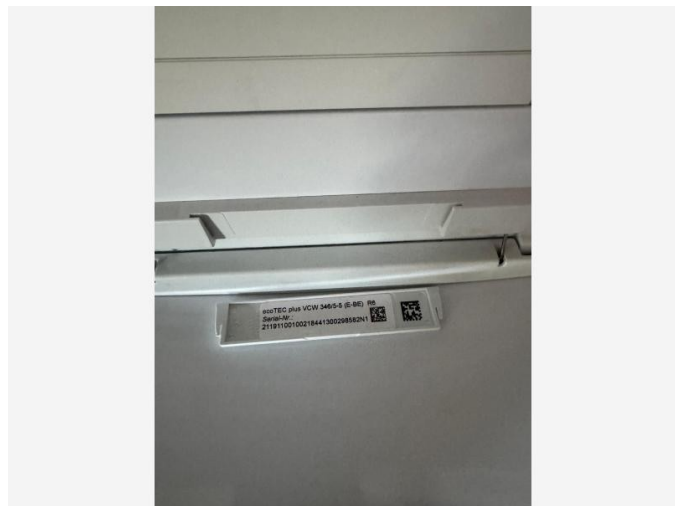
## Fiche 10: cv - ketel

| Beschrijving | Notitie | Terug te vinden op plannen |
|---|---|---|
| Fiche 10: cv - ketel | Tijdens de inspectie werd een ketel aangetroffen. Het betreft een moderne ketel, geproduceerd na 2001. Op basis hiervan wordt de ketel niet als asbestverdacht beschouwd. | Plan 1.16: zolder verdieping |

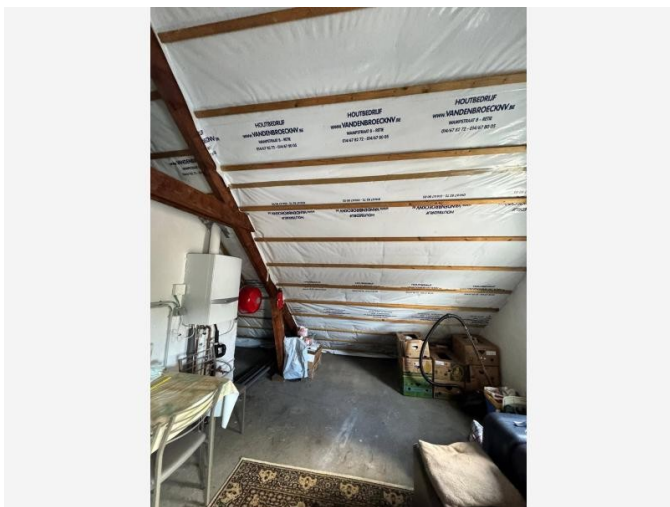
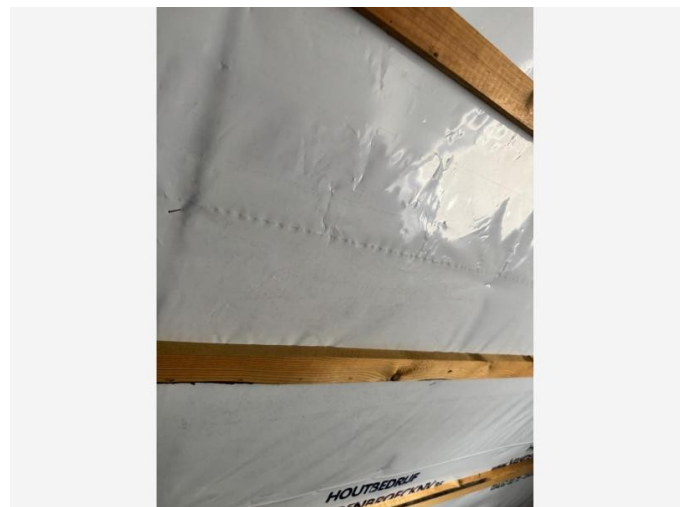
### Fiche 11: onderdak

De asbestdeskundige controleert tijdens het onderzoek altijd bepaalde ruimtes en materialen die vaak asbest bevatten. Volgende onderdelen kon de asbestdeskundige echter niet onderzoeken. Het is dus mogelijk dat hier asbesthoudende materialen aanwezig zijn.
