Rue bosquetville 2/021 • 6000 Charleroi • Appartement • 2eme étage

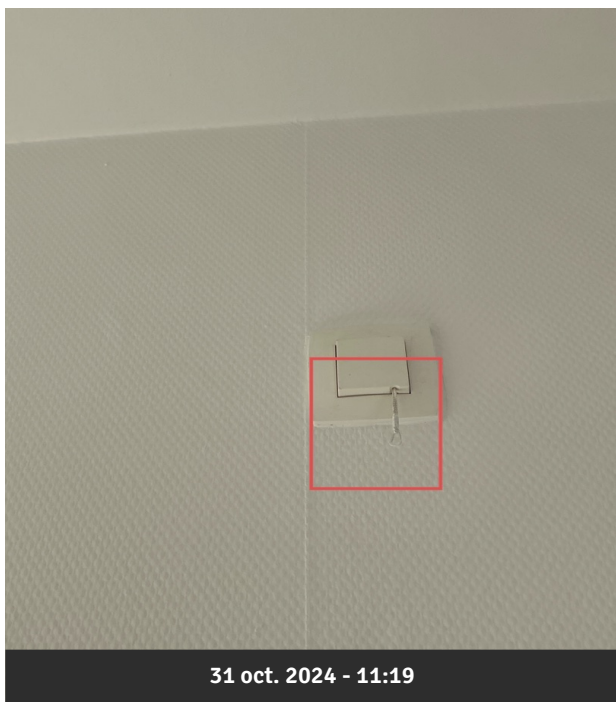
Photo 121 • **Chambre / Interrupteur / prise**

Commentaire pour la photo 121 • **Chambre / Interrupteur / prise** Pas de cordelette

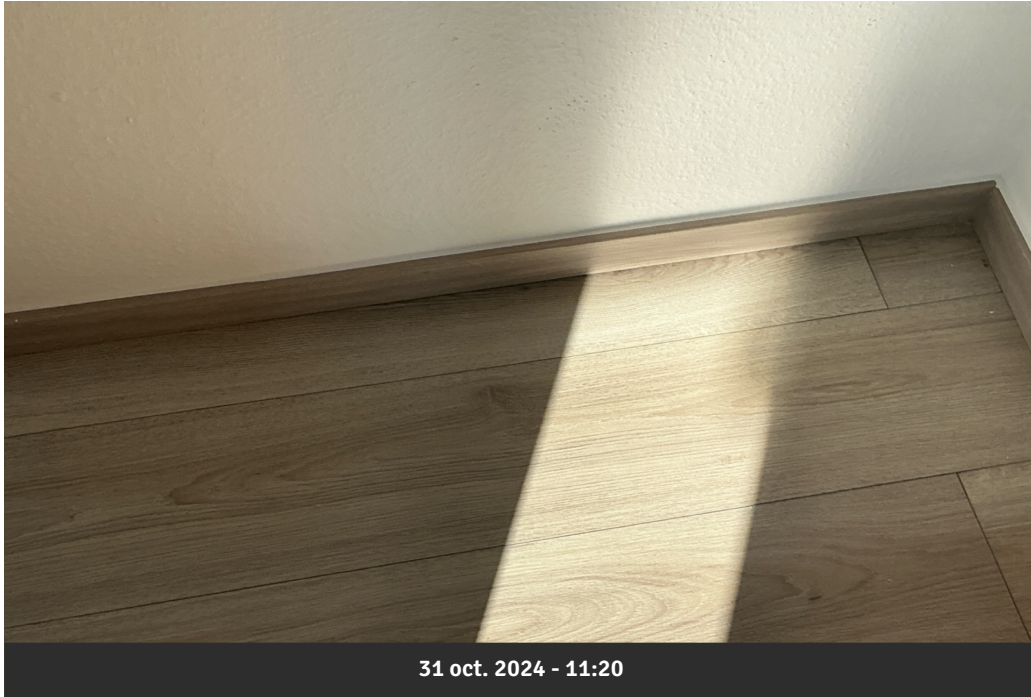
Photo 124 • Couloir / Plinthe

Commentaire pour la photo 124 • Couloir / Plinthe Reste des plinthes ok

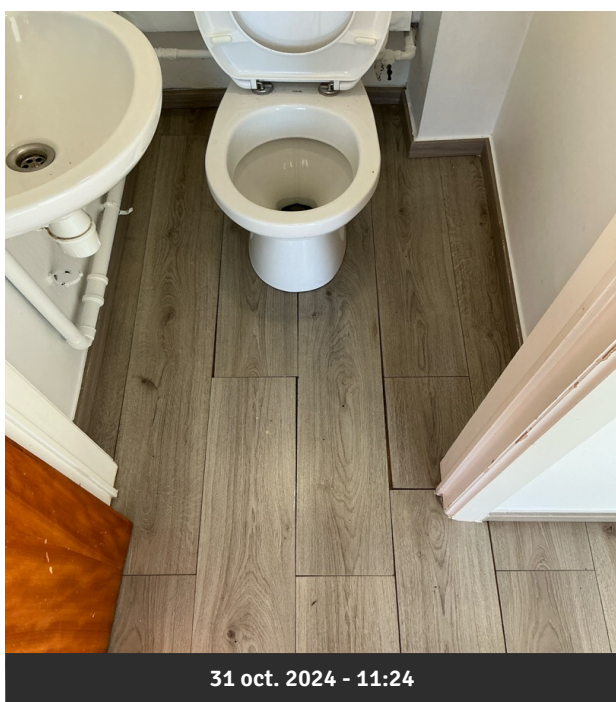
Photo 139 • WC / Sol

Commentaire pour la photo 139 • WC / Sol Ecart important entre les planches du parquet

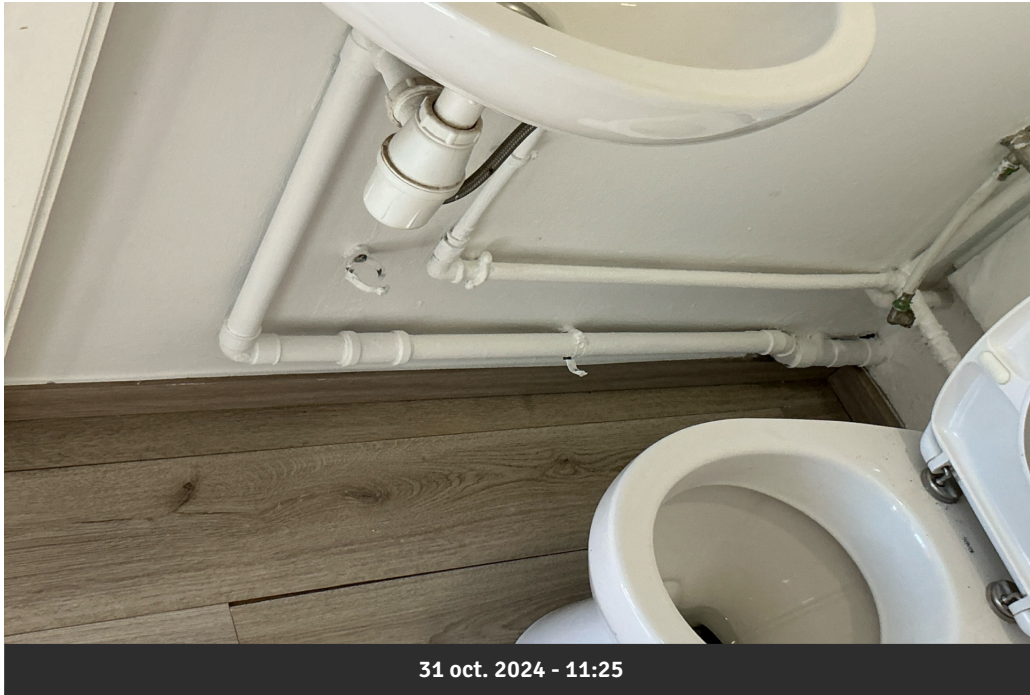
Photo 140 • WC / Plinthe

Commentaire pour la photo 140 • WC / Plinthe Reste des plinthes ok.

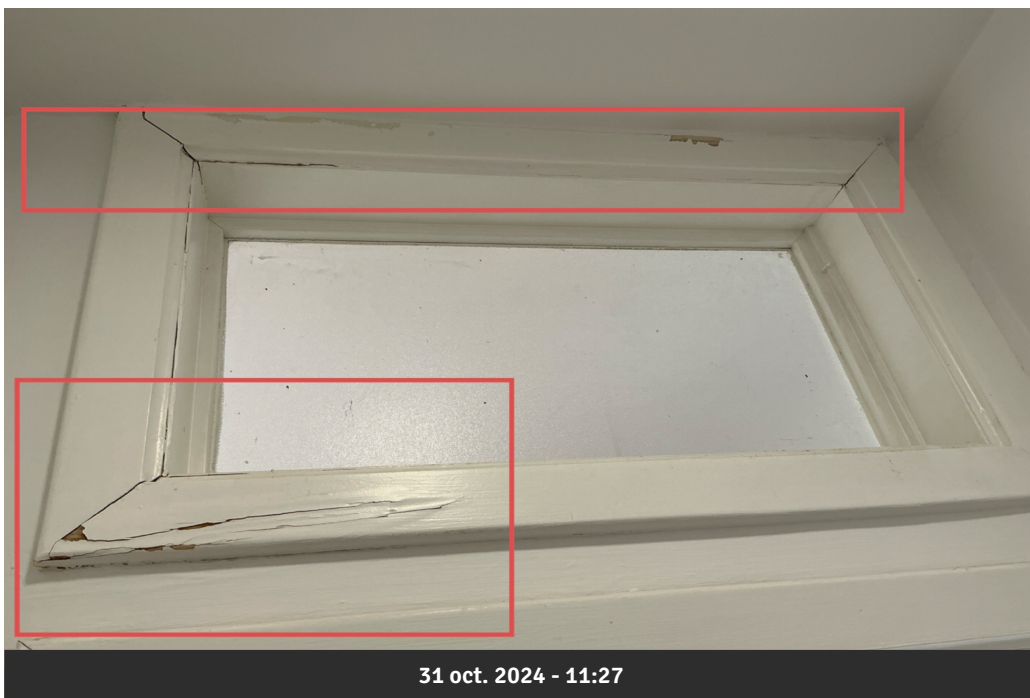
Photo 154 • WC / Fenêtre

| Fenêtre (photo 154) | | Dégradé | |

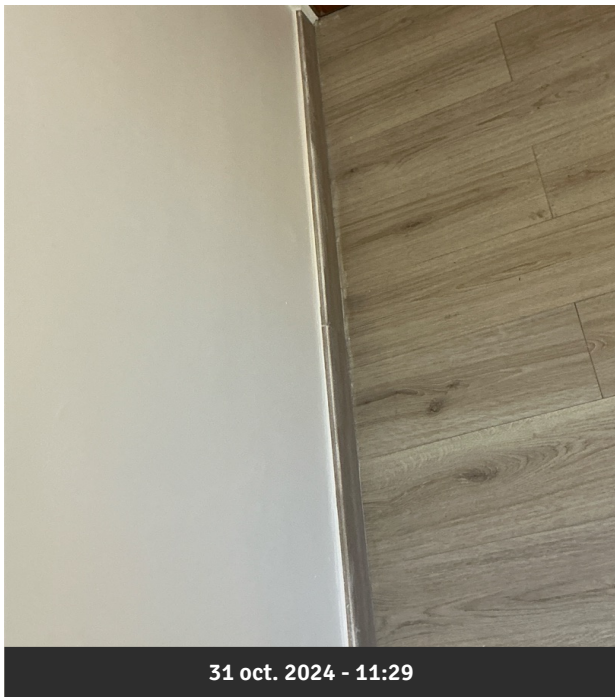
Photo 163 • Cuisine / Plinthe

Commentaire pour la photo 163 • Cuisine / Plinthe Reste des plinthes ok.

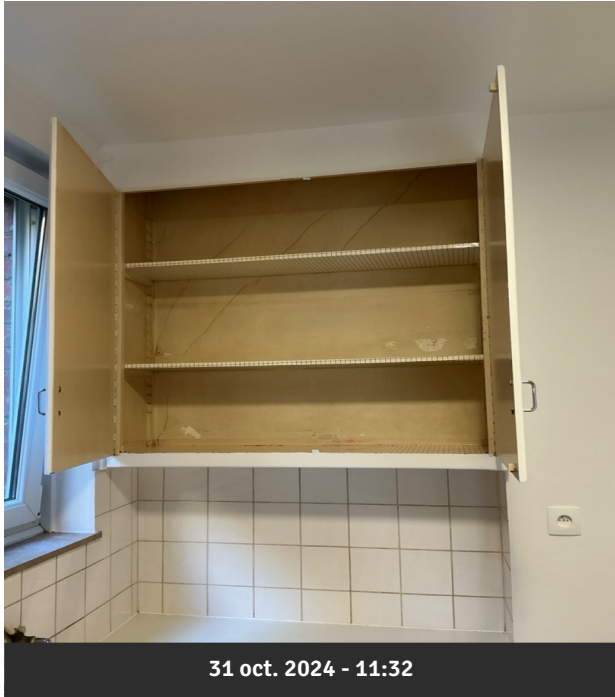
Photo 180 • Cuisine / Meuble

**Commentaire pour la photo 180 • Cuisine / Meuble** Fissure le long du mur. 2 mm mm de profondeur max

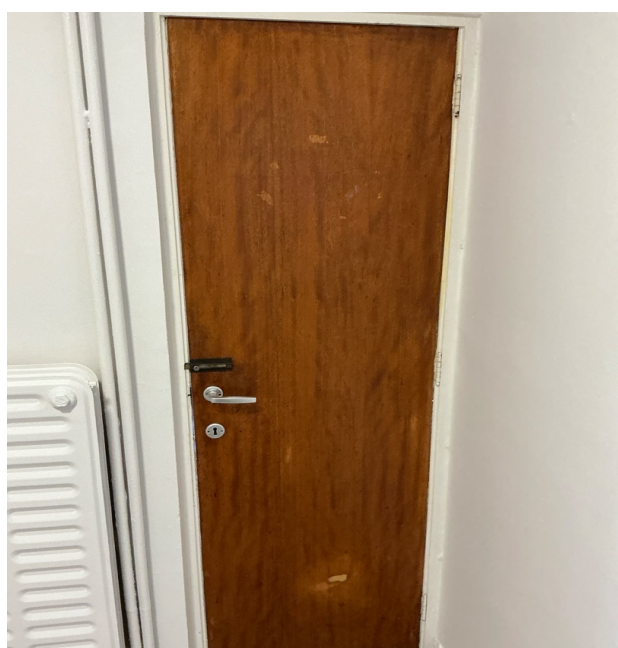
Photo 193 • Extérieur-jardin

État: Dégradé (photo 193,194,195,196)

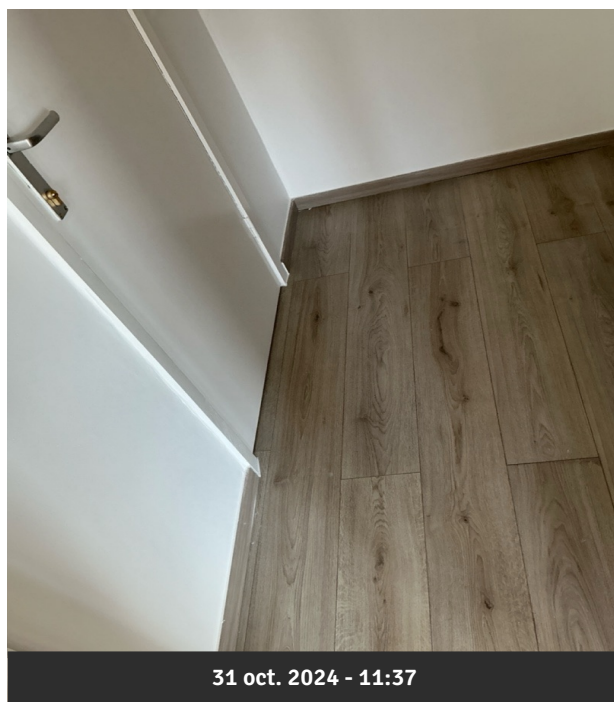
Photo 198 • Hall / Plinthe

Commentaire pour la photo 198 • Hall / Plinthe Reste des plinthes ok

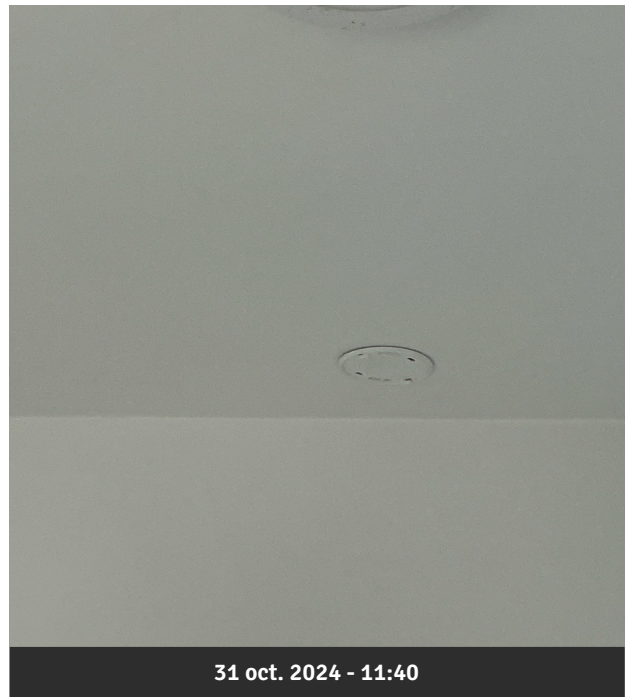
Photo 212 • Hall / detecteur de fumée

Commentaire pour la photo 212 • Hall / detecteur de fumée Pas de détecteur
