# RAPPORT DE DÉTECTION

2024.265

Adresse de l'intervention : [REDACTED]

Objet de l'intervention : Humidité à l'arrière du rez-de-chaussée de l'habitation.

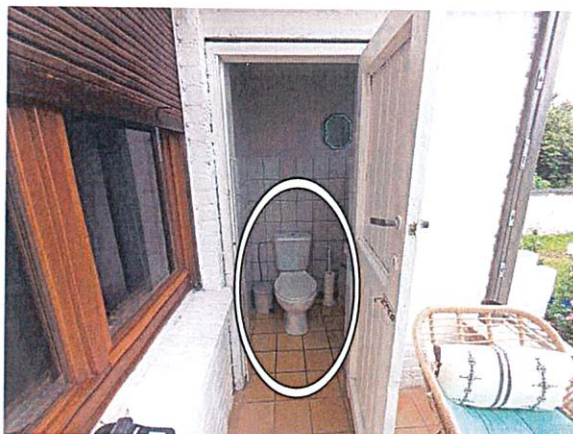
- Le taux relevé sur le mur arrière des toilettes est à saturation.  
La partie inférieure du mur est carrelée, elle ne présente aucune dégradation.  
Sous les toilettes, le cimentage du mur présente des traces d'humidité.
- Le taux relevé sur le sol des toilettes est à saturation.  
Certains joints de carrelage sont plus sombres.

Mur arrière et sol humide dans les toilettes de la véranda.

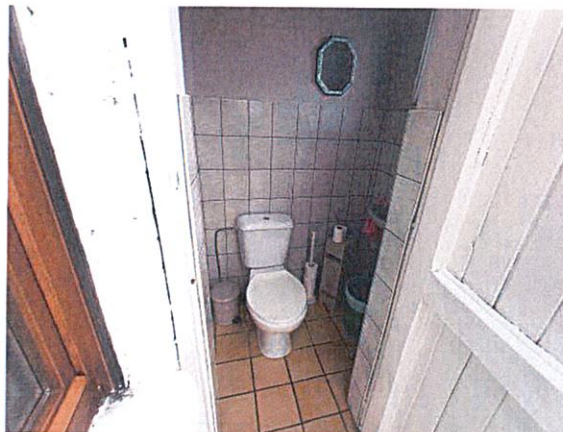
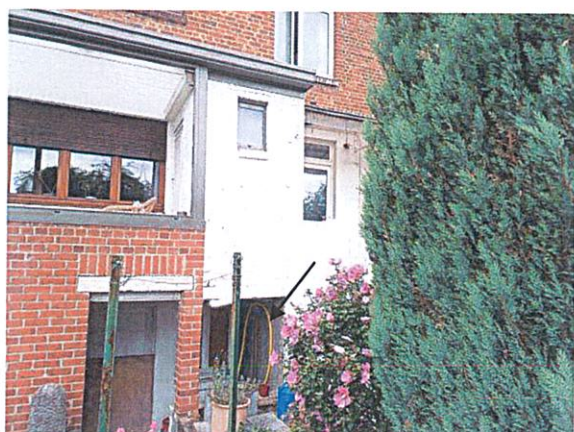
Mur humide sous les toilettes.

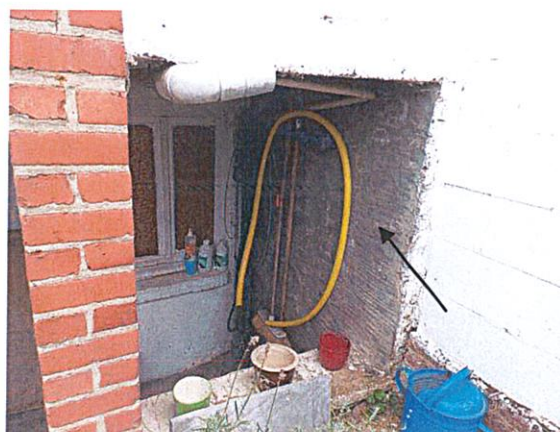
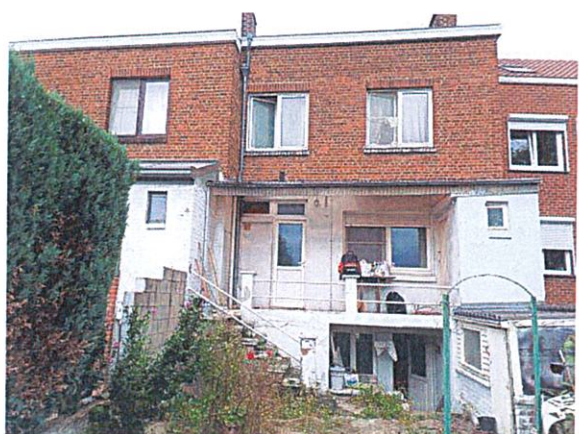
Vue de la terrasse de l'habitation de Mme Sablink.

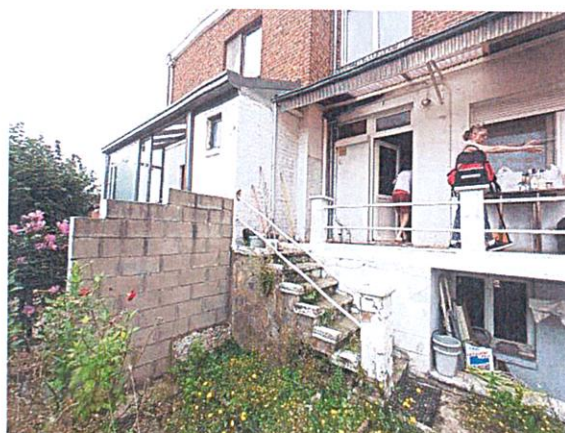
L'humidité présente dans les toilettes de la véranda est due au manque d'étanchéité de l'escalier situé à l'avant de la terrasse de l'habitation voisine de **[REDACTED]**. Afin de mettre un terme au désordre nous suggérons

Escalier qui est adossé aux toilettes de la véranda.

- Revoir l'étanchéité de l'escalier,
- De raccorder la descente pluviale de la petite toiture de la terrasse à celle qui reprend les eaux de la toiture de l'habitation. De cette manière l'eau de la petite toiture ne se déversera au sommet de l'escalier.
- De nettoyer ou de remplacer la gouttière en zinc de la petite toiture en pente de la terrasse.

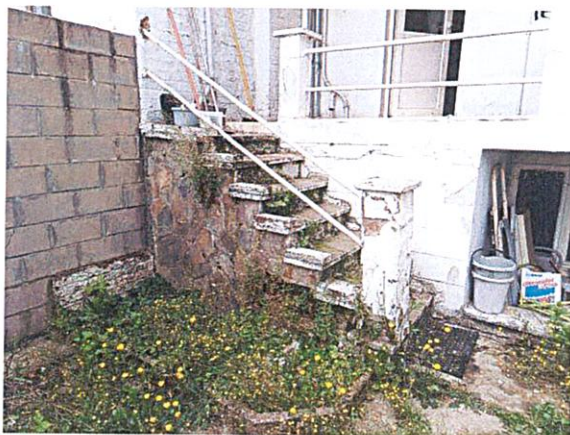
- Sur la terrasse se trouvent un sterfput et le couvercle qui donne accès à la citerne d'eau de pluie.
- La terrasse carrelée est couverte et dans son ensemble elle est en bon état.
- **L'escalier qui donne accès au jardin est placée à l'avant de la terrasse est dégradé. Le palier situé au sommet de l'escalier reçoit les eaux de la petite toiture en pente de la terrasse.**
- A l'ouverture de la citerne, nous constatons qu'elle est vide. Le fils de [REDACTED] nous informe qu'elle a récemment été vidée. Visuellement, les parois de la citerne sont en bon état.

Mauvais état de l'escalier.

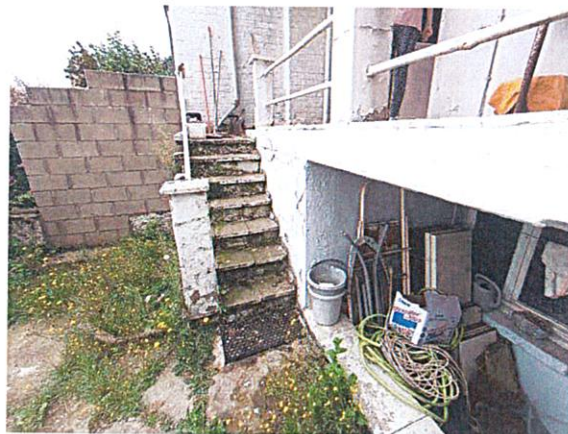
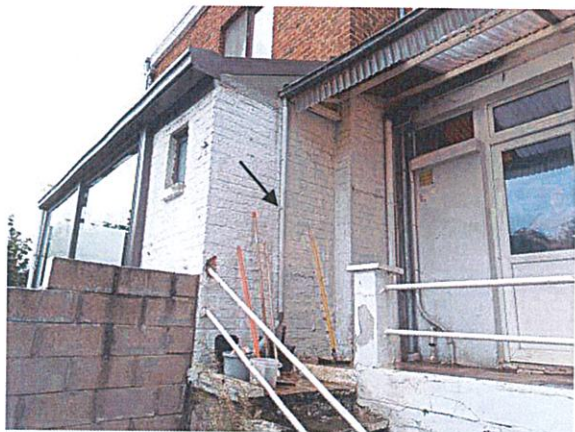
- **A l'aide d'un tuyau d'arrosage, de l'eau est déversée sur la petite toiture en pente de la terrasse. Rapidement, la gouttière en zinc placée à l'avant de la toiture déborde ! L'eau se déverse sur l'escalier qui mène au jardin !**  
**L'eau correctement évacuée par la descente pluviale se déverse sur le palier situé au sommet de l'escalier.**

Descente pluviale de la petite toiture de la terrasse qui déverse ses eaux au sommet de l'escalier.

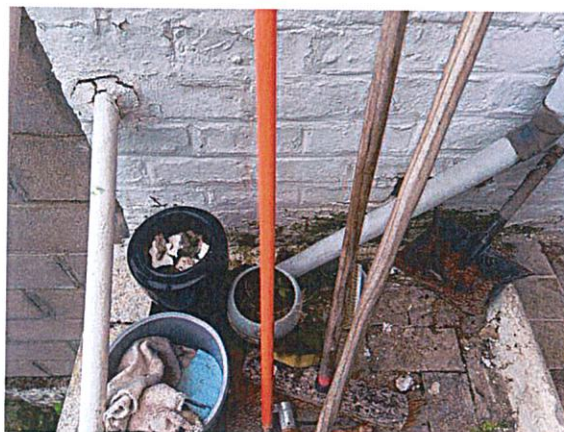
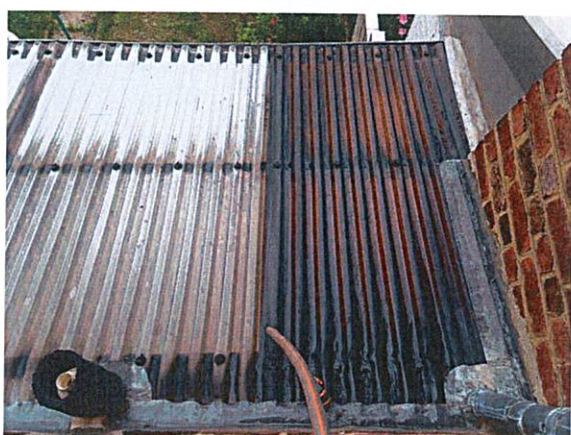
Recherche à l'eau réalisée au départ de la petite toiture de la terrasse.

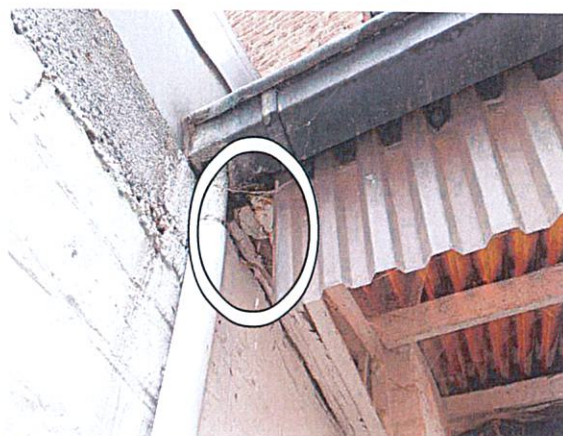
Eau qui déborde la gouttière en zinc.

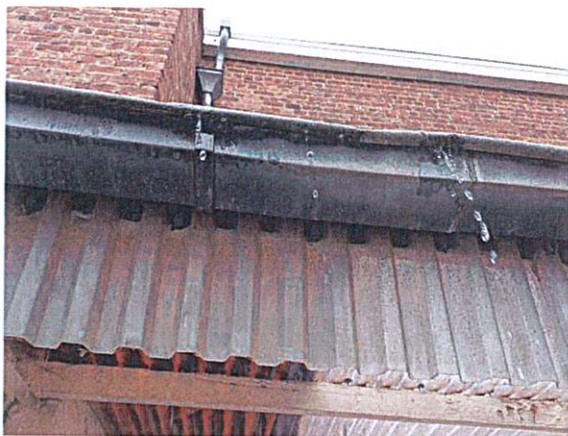
Débordement de la gouttière en zinc.

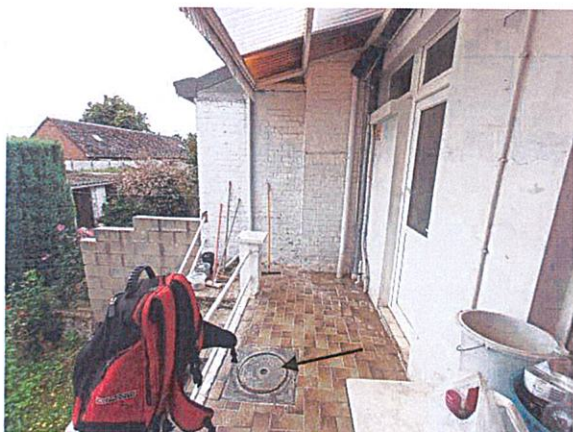
Emplacement de la citerne sous la terrasse et vue des décharges qui passent à l'intérieur.

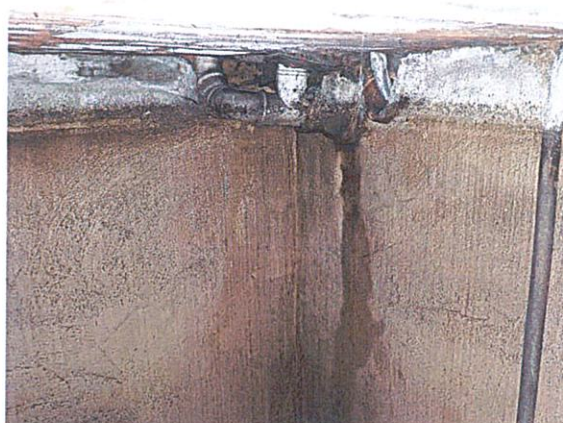
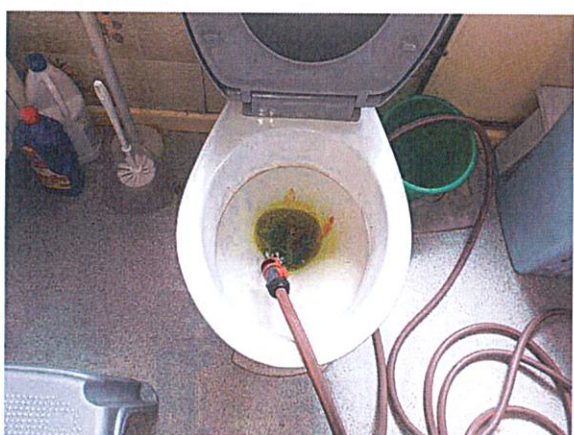
- De la fluorescéine est déversée dans la cuvette du WC de la salle de douche du 1<sup>er</sup> étage. La chasse d'eau étant défectueuse, nous utiliserons un tuyau d'arrosage pour tester la décharge. De l'eau est longuement déversée dans la cuvette du WC. L'eau est correctement évacuée par la colonne d'évacuation qui est apparente au niveau de la terrasse. A l'intérieur de la citerne d'eau pluie, une fuite est détectée sur la décharge ! La fuite se situe au niveau de la jonction PVC / grès.

Remarque : Cette fuite n'est pas à l'origine du désordre.

A l'intérieur de la citerne d'eau de pluie, fuite détectée sur la décharge qui reprend les eaux fécales.

La fuite détectée dans la citerne sur la décharge qui reprend, entre autres, les eaux fécales est éventuellement à faire réparer. La fuite est localisée au niveau de la jonction PVC / grès.
