### Neutralisatie Attest

**Verslag visueel nazicht ondergrondse mazouttank**  
**Adres: Stationsstraat 89, 9860 Scheldewindeke**

**Visuele controle van ondergrondse buiten gebruik gestelde mazouttank**

Adres: Stationsstraat 89, 9860 Scheldewindeke

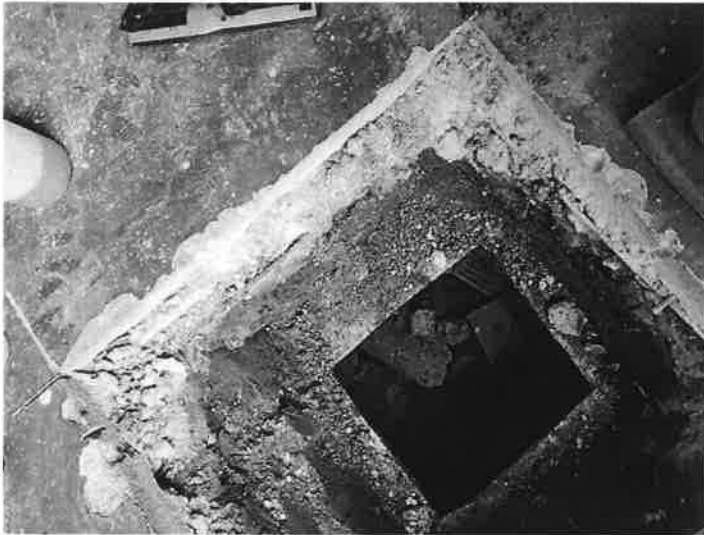
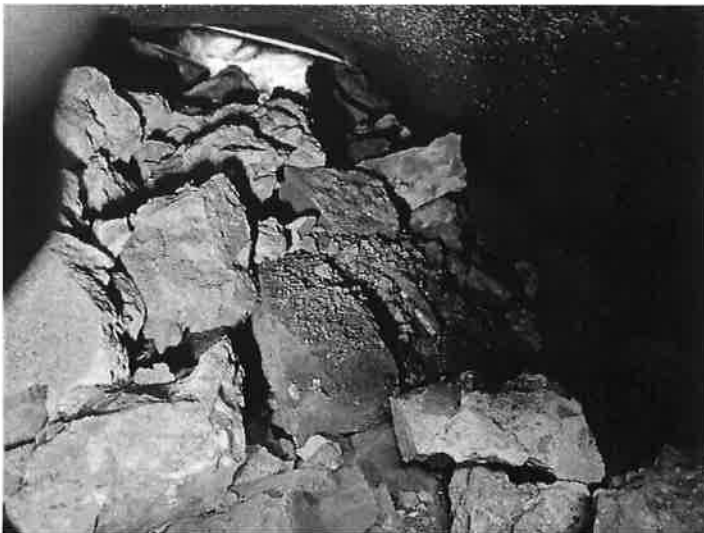
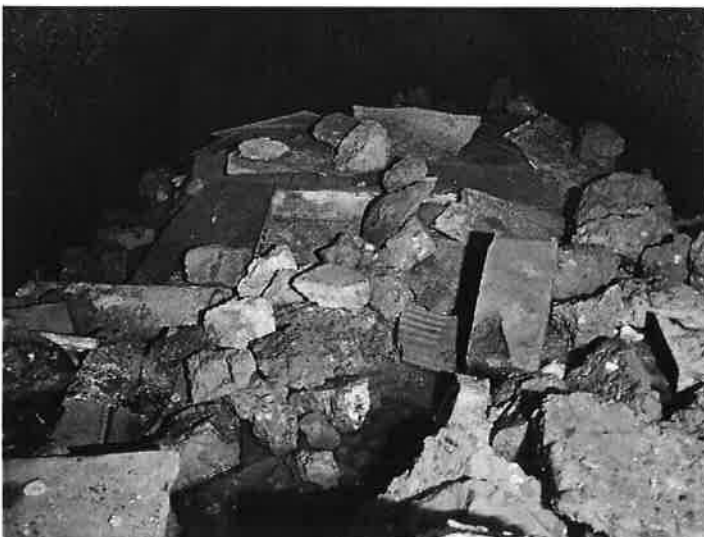
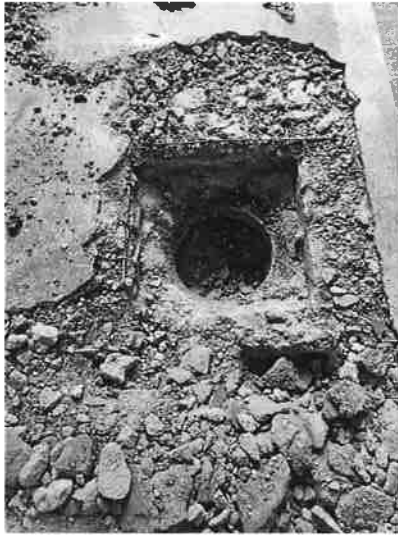
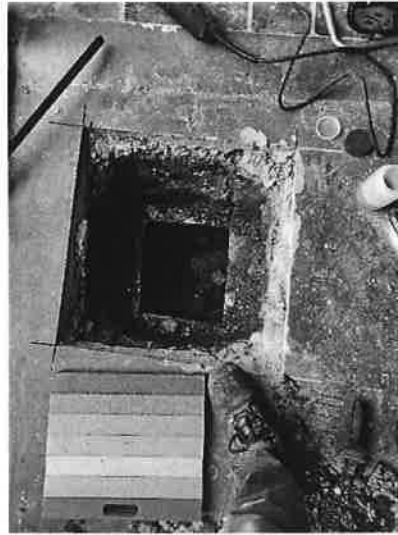
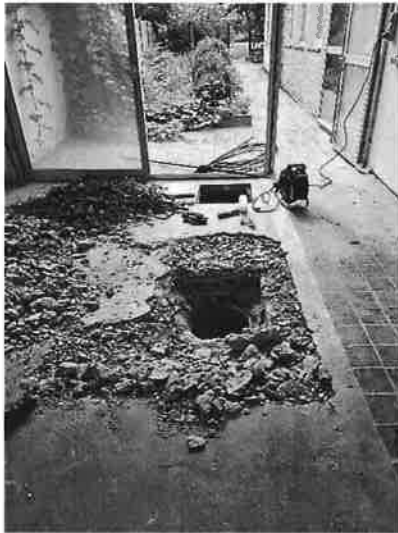
De tank / het mangat is opnieuw volledig vrij gemaakt (zie foto's).

Bij deze is dan ook te zien dat het mangat volledig los geschroefd en verwijderd is. Aan het mangat is de tank opgevuld met aarde, steenpuin, e.d.

Bij de 2° opening in de tank is eveneens duidelijk te zien dat de tank opgevuld is met steenpuin, aarde, e.d.

Tussen het onderste steenpuin zit een beetje water. De tank binnenin, en het water, vertonen geen enkele sporen en geuren van eventueel resterende stookolie.

De tank is dus wel effectief destijds geledigd en gemanipuleerd, met opvullen van steenpuin en aarde ! Wij gaan er bij deze dan ook van uit dat de tank als geneutraliseerd en buiten gebruik mag gesteld worden.

Gezien het mangat op het uiteinde van de tank zit, en de totale inhoud van de tank 5000 L is, werd aangeraden om op heden nog een extra opening te maken in de vloer en de tank.
