# Asbestinventarisatetest

Rooigemstraat 27, 9860 Oosterzele

Attestnummer : 20250123-000442.000

**Niet-asbestveilig**

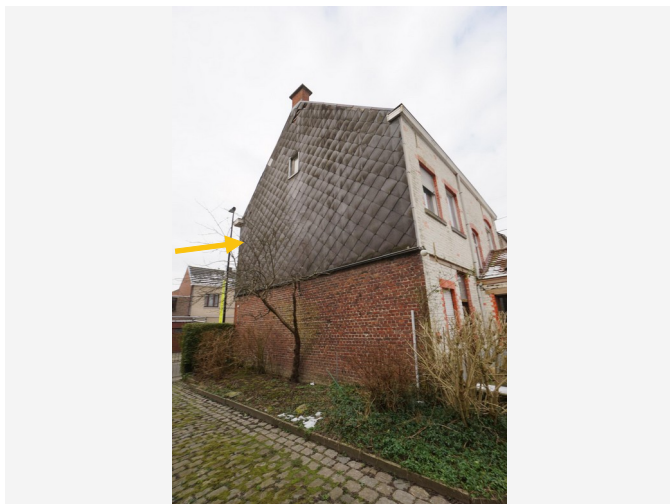
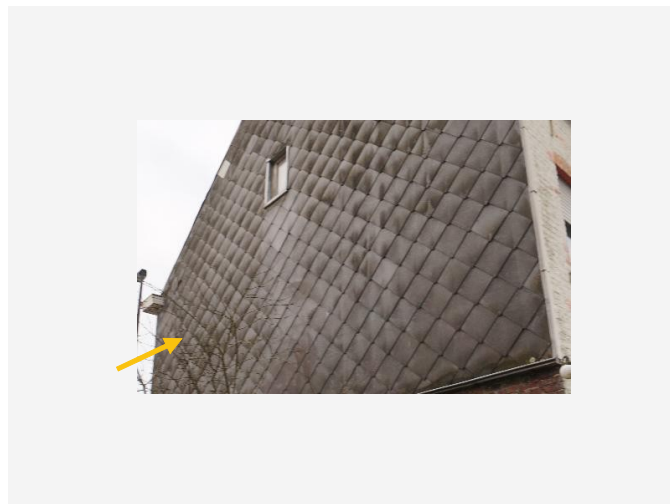
| Opmerking | <p>Er werden meerdere punten bestaand en opgenomen in het mengstaal, conform het inspectieprotocol.</p> <p>De lengte gaat enkel op de rechte stukken.</p> |

Een beschadigde asbesttoepassing of asbest in slechte staat kan makkelijk verder breken of vergruizen. Er komen dan schadelijke asbestvezels vrij die ingeademd kunnen worden.

U moet de toepassing tijdens en voor de verwijdering bevochtigen en/of fixeren. Dek de vloer en niet-verplaatsbare meubels aan de binnenzijde af met een folie. Vraag (niet-beschermde) derden niet in de buurt te komen.

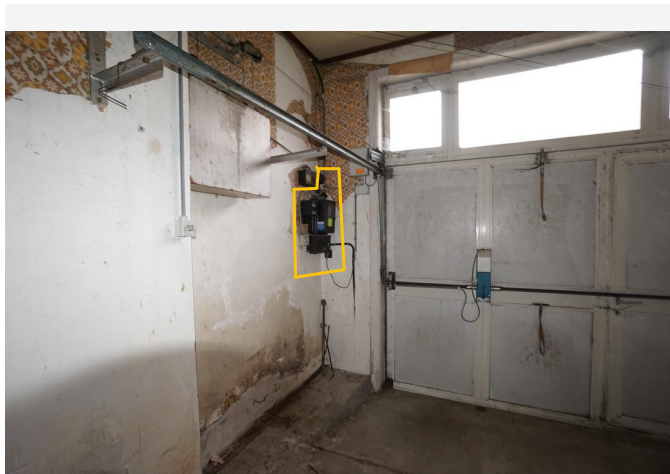
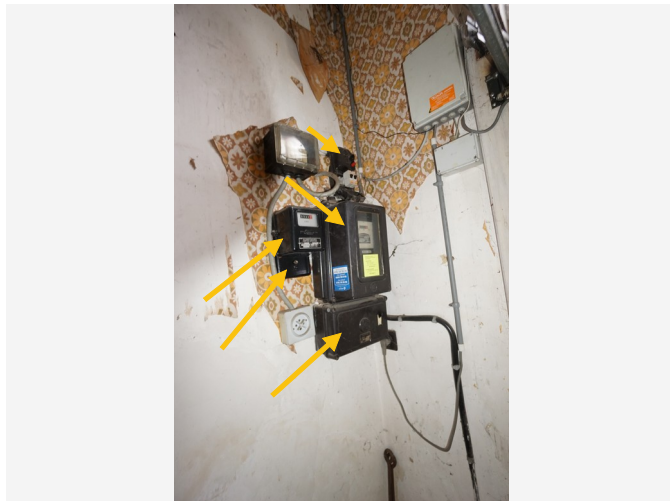
## Fiche 13: Bakeliet teller (Zonder stootvaste omkasting)

Asbestmateriaal

- Eenvoudige handelingen: mag via doe-het-zelf of door werknemer(s) met opleidingsattest eenvoudige handelingen  
In binnenruimtes mag u zelf, alleen hechtgebonden asbest verwijderen dat niet beschadigd is. Dat betekent dat het materiaal volledig intact is en er geen vrije asbestvezels zichtbaar zijn.  
Opgelet: ook tijdens het verwijderen moet het asbest intact blijven. Verwijdering kan en moet bijgevolg in zijn geheel zonder te breken of schade aan te brengen.

U moet de toepassing tijdens en voor de verwijdering bevochtigen en/of fixeren. Dek de vloer en niet-verplaatsbare meubels af met een folie. Sluit steeds alle ramen en deuren, schakel ventilatiesystemen even uit, en vraag (niet-beschermde) derden de woning te verlaten.

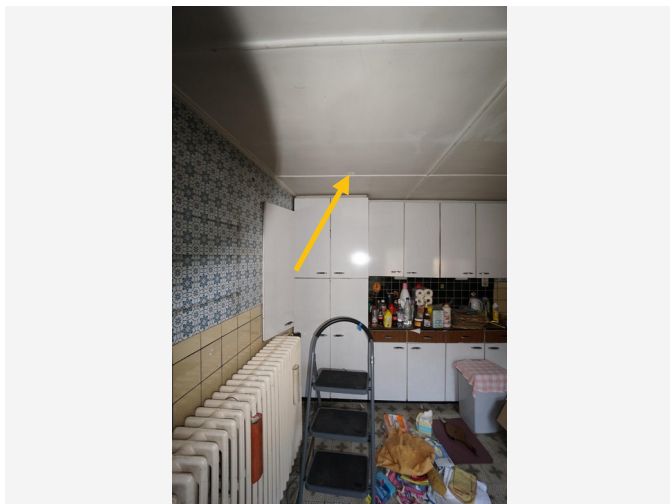
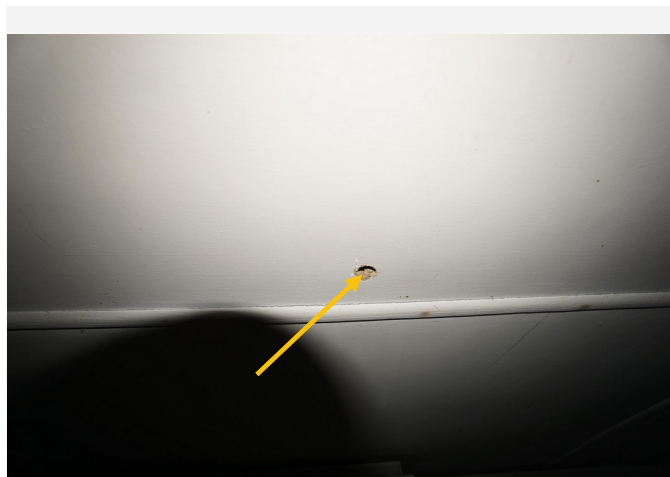
| Opmerking | <p>De lengte werd naar best vermogen geschat.</p> <p>Onmogelijk een correcte lengte te weten zonder destructief onderzoek.</p> <p>De verluchtungskoker werd niet in de kelder waargenomen.</p> |

- Eenvoudige handelingen: mag via doe-het-zelf of door werknemer(s) met opleidingsattest eenvoudige handelingen  
In binnenruimtes mag u zelf, alleen hechtgebonden asbest verwijderen dat niet beschadigd is. Dat betekent dat het materiaal volledig intact is en er geen vrije asbestvezels zichtbaar zijn.  
Opgelet: ook tijdens het verwijderen moet het asbest intact blijven. Verwijdering kan en moet bijgevolg in zijn geheel zonder te breken of schade aan te brengen.

U moet de toepassing tijdens en voor de verwijdering bevochtigen en/of fixeren. Dek de vloer en niet-verplaatsbare meubels af met een folie. Sluit steeds alle ramen en deuren, schakel ventilatiesystemen even uit, en vraag (niet-beschermde) derden de woning te verlaten.

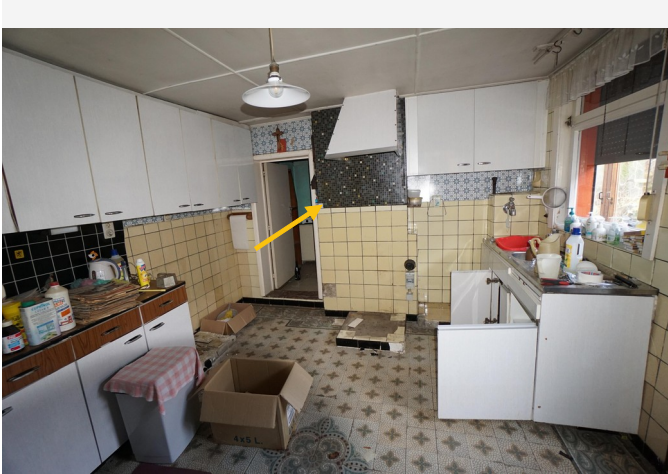
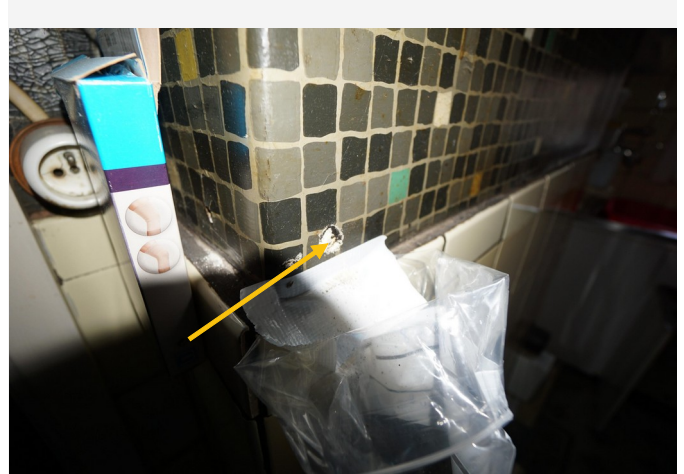
## Fiche 24: Vinyl tegen muren keuken

Geen asbest

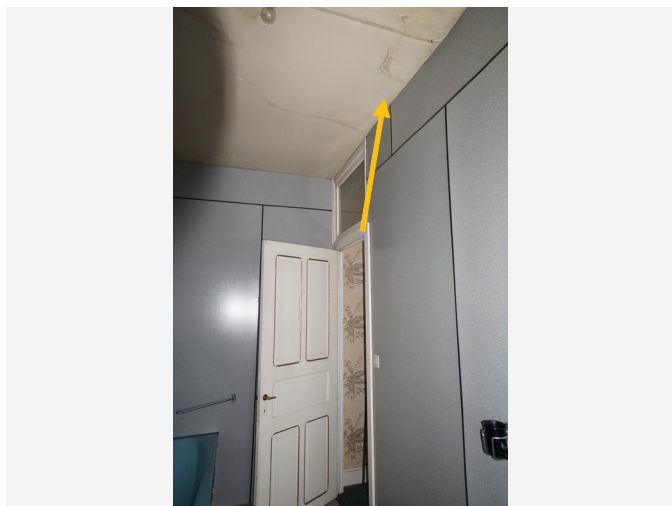
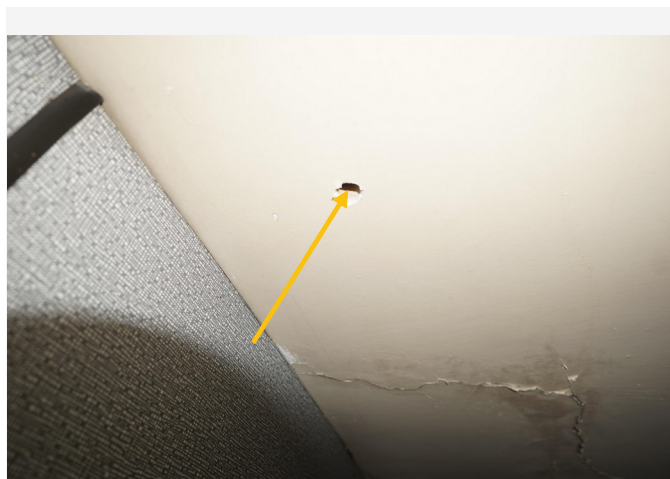
## Fiche 25: Pleisterwerk - Plafonds

Geen asbest

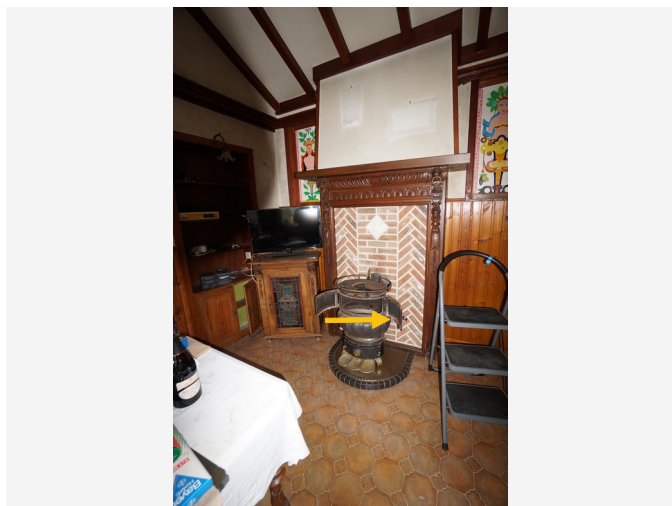
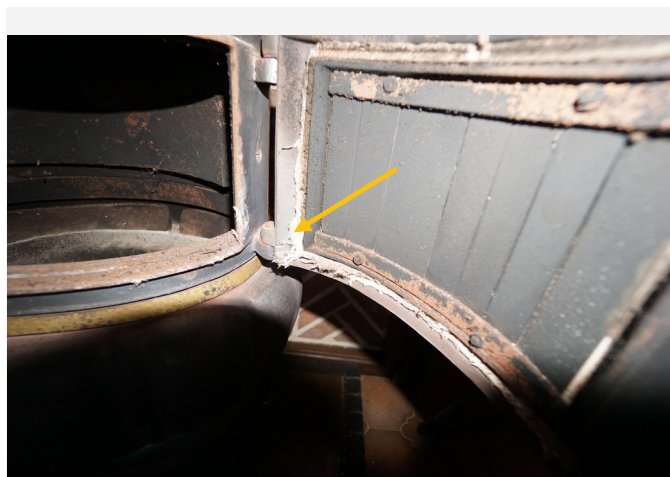
## Fiche 27: Koord in kachel

Geen asbest

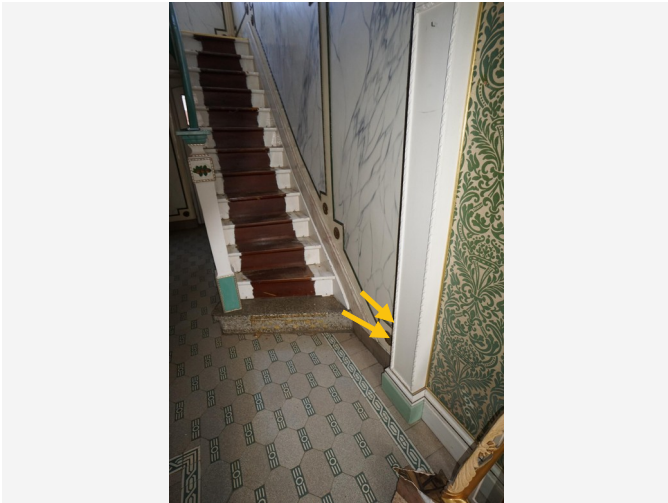
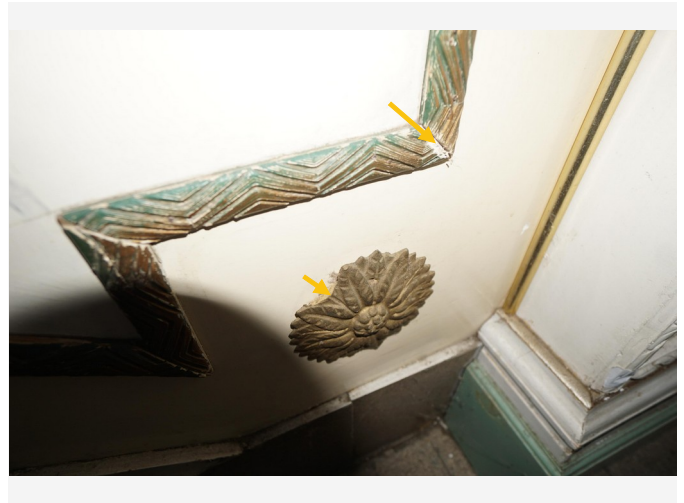
## Fiche 31: Lambrisering bruin

Geen asbest
