# Asbestinventarisatetest

Stationsstraat 89, 9860 Oosterzele

Attestnummer : 20230419-000340.000

Uitgegeven op : 19.04.2023

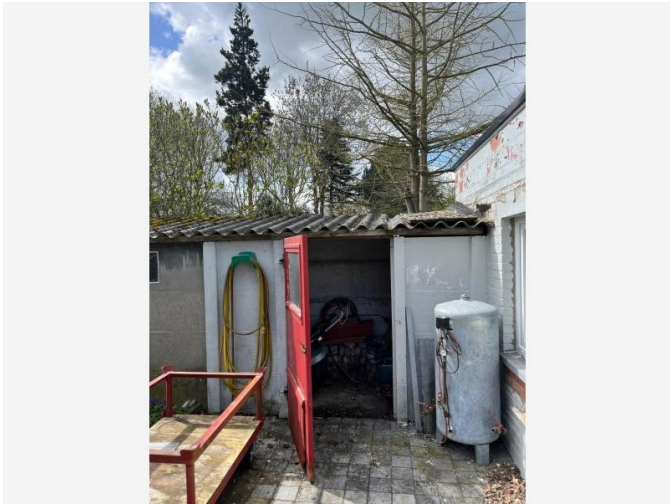
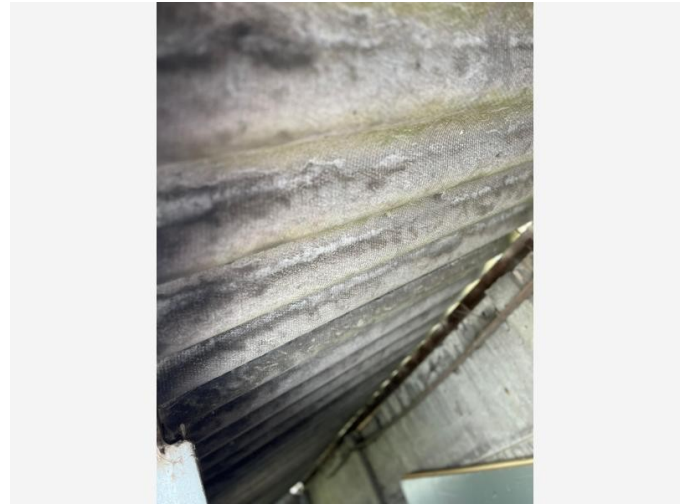
Overzichtsfoto

Detailfoto

Het asbestmateriaal valt onder de mijlpaal van 2040.

| Eindbeoordeling materiaalarisico | Hoog materiaalarisico en/of hoge kans op vezelvrijgave |

| Asbestsoort (vezeltype) | Crocidoliet aanwezig |
| Toestand van het materiaal | Matig beschadigd, matig verweerd |

| Beschrijving | Golfplaat |
| Asbestmateriaal | Dak- en gevelbekleding - Golfplaat |

**Dringend verwijderen**

- Zorg voor een veilig beheer. Vermijd het beschadigen van het asbestmateriaal. Controleer de toestand jaarlijks op wijzigingen.
- Verwijder dit asbestmateriaal zo snel mogelijk. Volg de toestand goed op.

- Eenvoudige handelingen: mag via doe-het-zelf of door werknemer(s) met opleidingsattest eenvoudige handelingen
  - Intact en verweerd

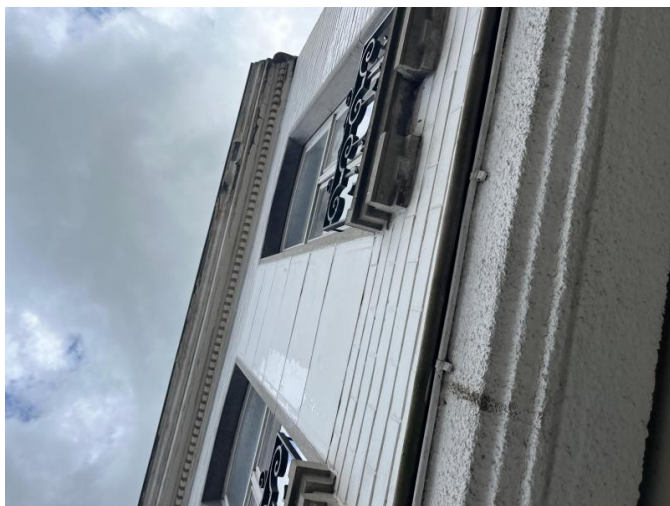
Vrije foto

Geen verdachte gevel/dakbekleding waargenomen

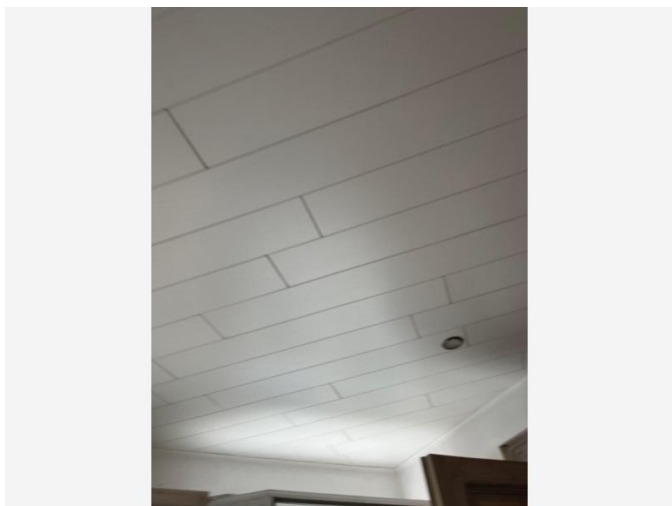
Vrije foto

Geen pleisterwerk kunnen waarnemen door het verlaagde plafond. (zou hetzelfde resultaat hebben beoogd als pleisterwerk muren = geen asbest).

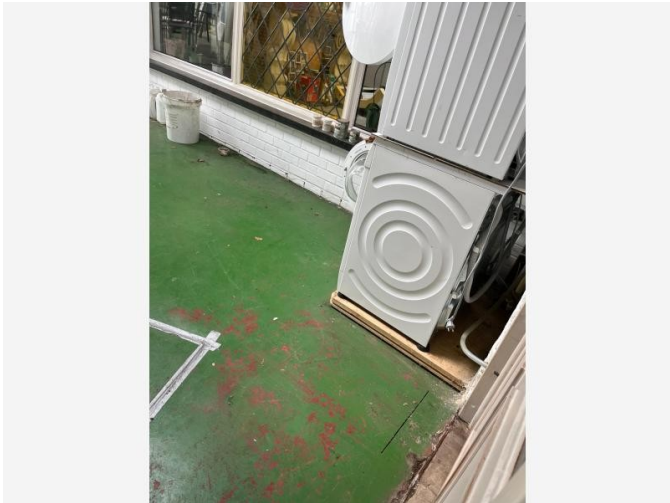
Vrije foto

Geen verdachte vloerbekleding waargenomen.

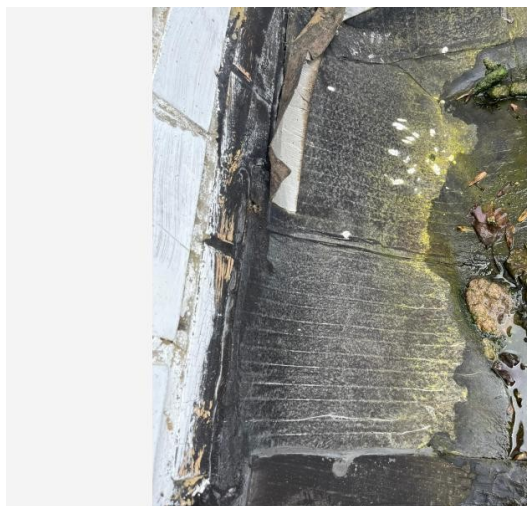
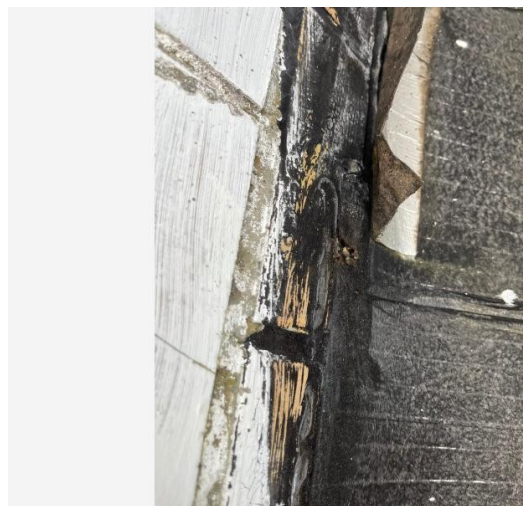
Overzichtsfoto

Detailfoto

Geen asbest

| # | Type | Referentie | Resultaat |
|---|---|---|---|
| 6.1 | Puntmonster | 69816-2 | Geen asbest |

| Beschrijving | Plat dak |

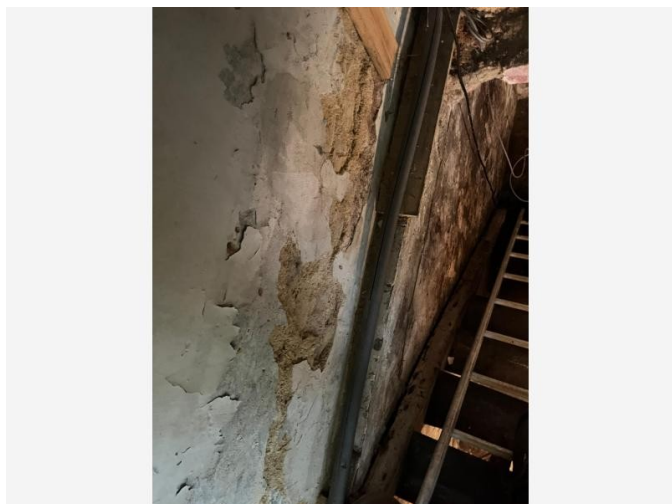
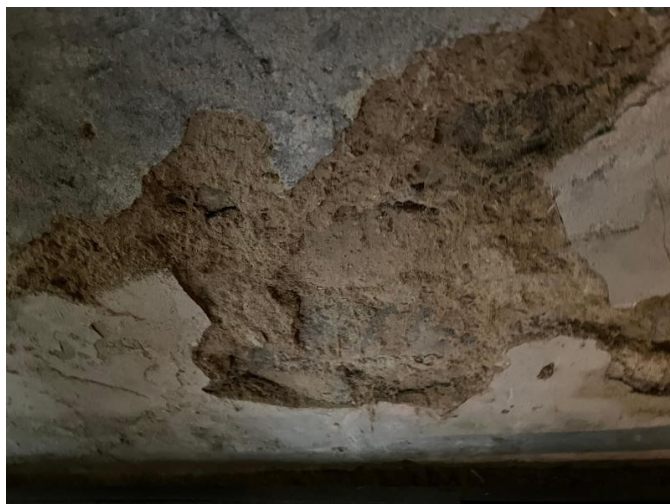
Overzichtsfoto

Detailfoto

Geen asbest

| # | Type | Referentie | Resultaat |
|---|---|---|---|
| 7.1 | Mengmonster | 69816-1 | Geen asbest |

| Beschrijving | Pleisterwerk muren |
