# Asbestinventarisatetest

Reigerstraat 2, 9860 Oosterzele

Attestnummer : 20241002-000224.000

Uitgegeven op : 02.10.2024

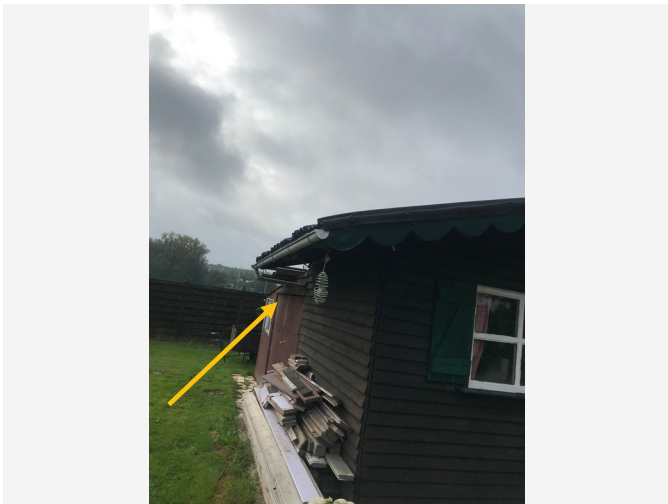
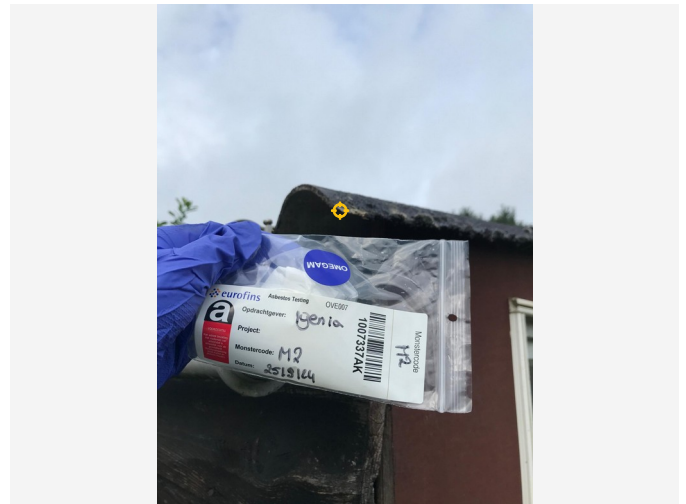
| Fiche 1: M2 Golfplaten berging achter tuinhuis..... | 14 |

Het asbestmateriaal valt onder de mijlpaal van 2034.

| Eindbeoordeling materiaalisico | Verhoogd materiaalisico en/of verhoogde kans op vezelvrijgave |

| Gebondenheid | Categorie 1: hechtgebonden in oorsprong |
| Asbestsoort (vezeltype) | Alleen chrysotiel |
| Asbestconcentratie | Laag (< 50%) |
| Afschermingsgraad van het gehele materiaal | Geheel of deels (ook) vrij aan binnenluchtstromen |
| Toestand van het materiaal | Matig beschadigd, matig verweerd |

| # | Type | Referentie | Resultaat |
|---|---|---|---|
| 1.1 | Puntmonster | 8440126 | Chrysotiel |

| Beschrijving | M2 Golfplaten berging achter tuinhuis |
| Asbestmateriaal | Dak- en gevelbekleding - Golfplaat |

Verwijderen

- Zorg voor een veilig beheer. Vermijd het beschadigen van het asbestmateriaal. Controleer de toestand jaarlijks op wijzigingen.
- Hemelwater dat afspoelt van asbestcement daken of gevels kan asbestdeeltjes bevatten. Gebruik het enkel voor gesloten circuits (bv. spoelen toiletten). Reinig na het vervangen van het dak of de gevel de dakgoten en regenwaterput of -ton om asbesthoudend sediment of slib te verwijderen

- Eenvoudige handelingen: mag via doe-het-zelf of door werknemer(s) met opleidingsattest eenvoudige handelingen  
Verwijderen zonder te breken.

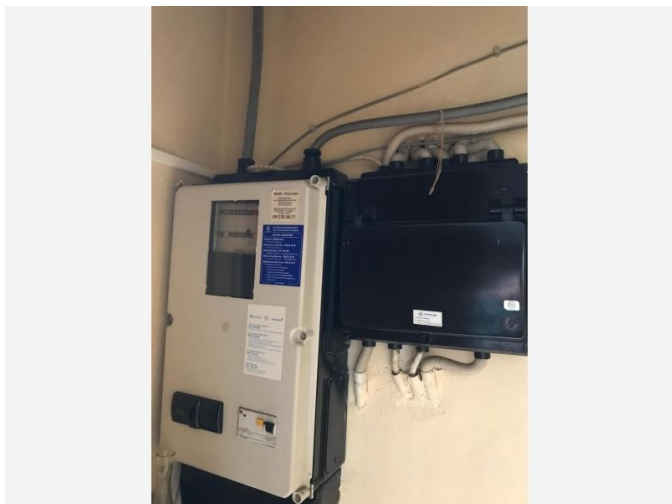
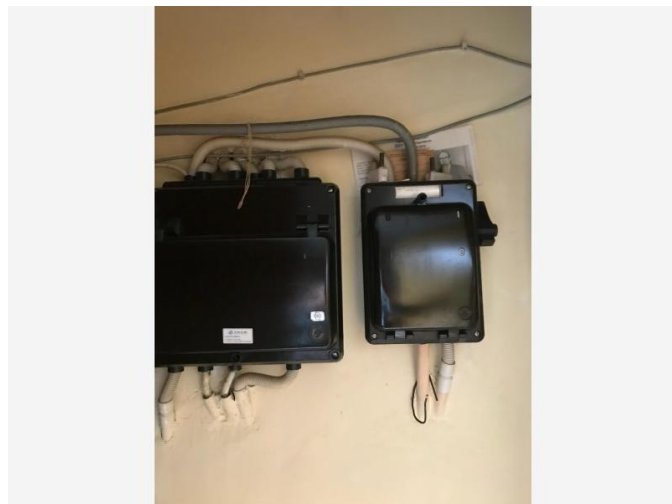
| Fiche 2: bakeliet..... | 17 |

Het asbestmateriaal valt onder de mijlpaal van 2040.

| Eindbeoordeling materiaalrisico | Zeer laag materiaalrisico en/of zeer lage kans op vezelvrijgave |

| Asbestsoort (vezeltype) | Crocidoliet aanwezig |
| Afschermingsgraad van het gehele materiaal | Stootvaste afscherming of omkasting |
| Toestand van het materiaal | Onbeschadigd, niet verweerd |

| Beschrijving | bakeliet |
| Asbestmateriaal | Plaat, paneel, tablet - Type Bakeliet |

Zorgvuldig beheren

- Zorg voor een veilig beheer. Vermijd het beschadigen van het asbestmateriaal. Controleer de toestand jaarlijks op wijzigingen.

- Eenvoudige handelingen: mag via doe-het-zelf of door werknemer(s) met opleidingsattest eenvoudige handelingen  
Verwijderen zonder te breken

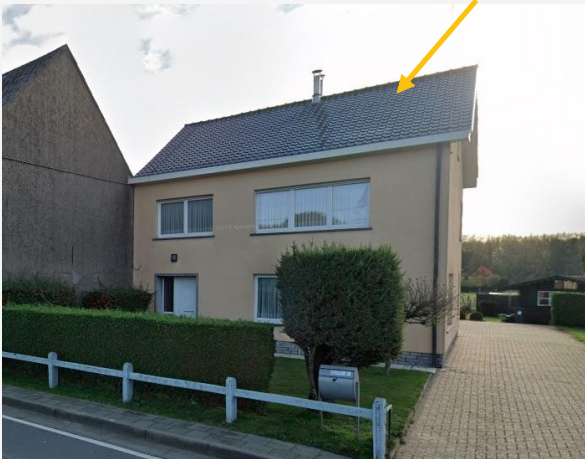
| Fiche 3: Dakbedekking / onderdak..... | 21 |

Bouwjaar: 2012

*Constructies gebouwd vanaf 2001 moeten niet onderzocht worden*

| Opmerking | Het dak werd volledig vernieuwd en geïsoleerd in 2012. |

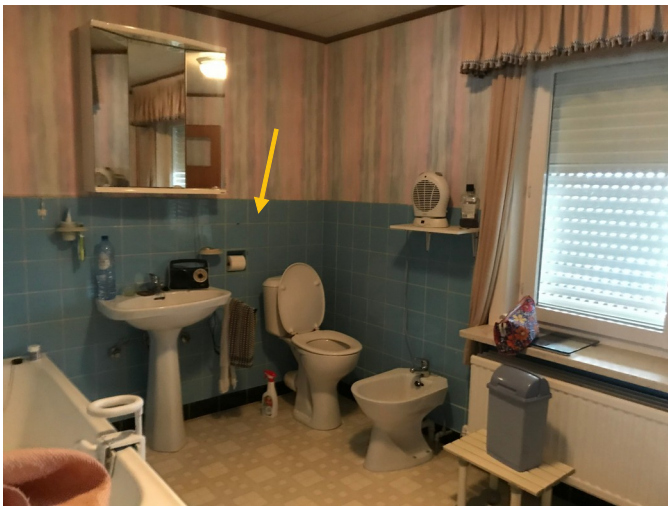
| Fiche 4: Tegellijm badkamer..... | 23 |

Er is een kans dat bij woningen van voor 2001 er asbest werd gebruikt in de tegellijm.

Bij vernieuwing van de badkamer is het aangewezen een extra staalname te laten uitvoeren.

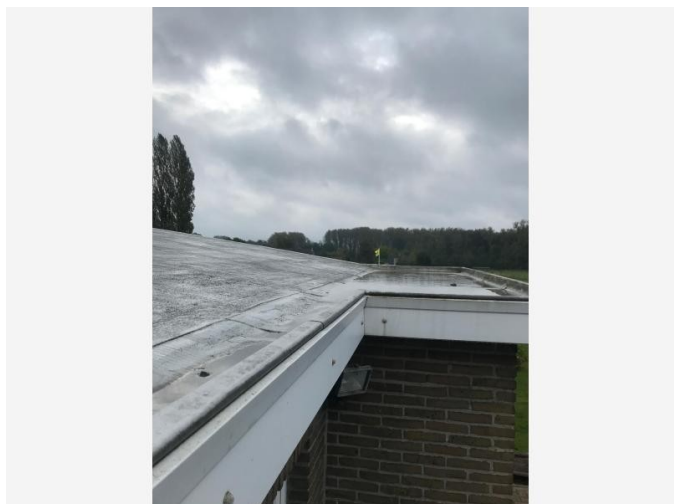
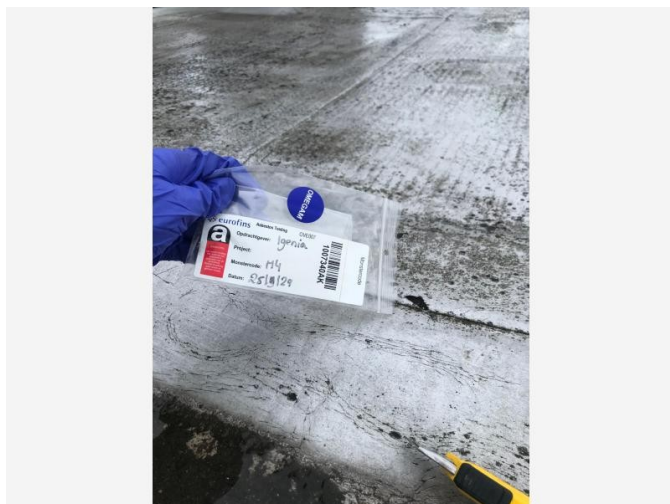
## Fiche 5: M4 roofing aanbouw grijs

Geen asbest

| # | Type | Referentie | Resultaat |
|---|---|---|---|
| 5.1 | Puntmonster | 8440128 | Geen asbest |

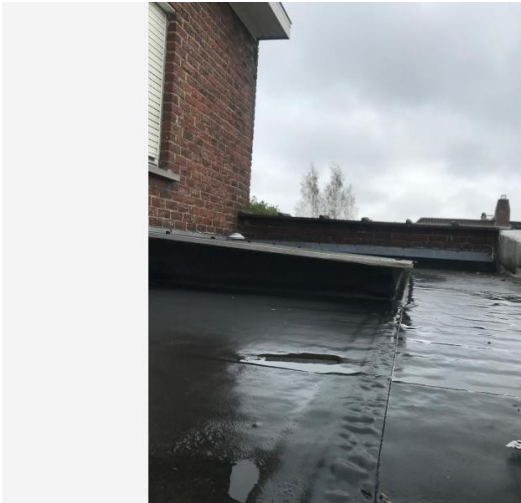
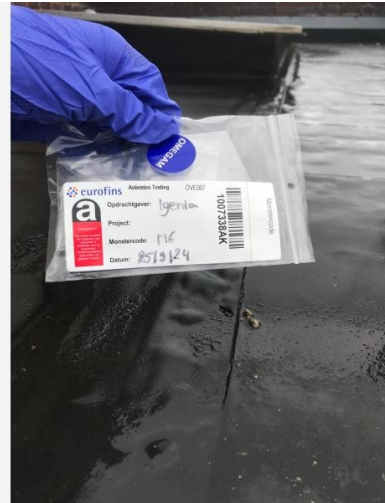
## Fiche 6: M6 Roofing aanbouw zwart

Geen asbest

| # | Type | Referentie | Resultaat |
|---|---|---|---|
| 6.1 | Puntmonster | 8440130 | Geen asbest |

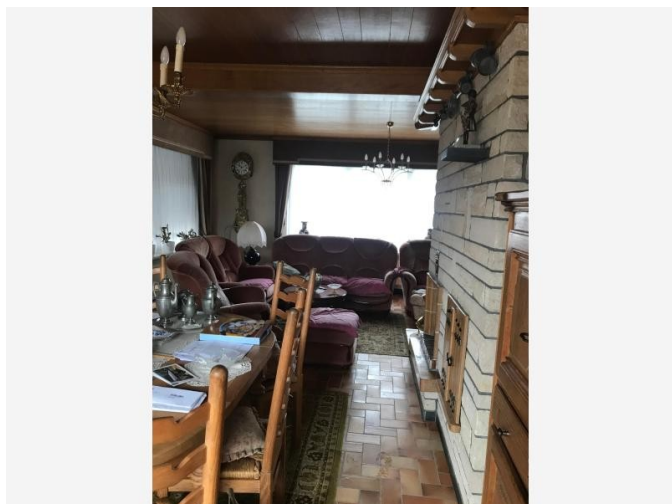
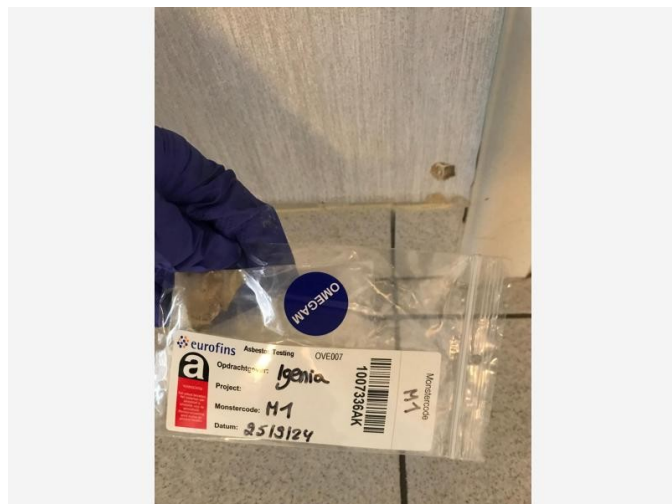
## Fiche 7: M1 Pleisterwerk muren

Geen asbest

| # | Type | Referentie | Resultaat |
|---|---|---|---|
| 7.1 | Mengmonster | 8440125 | Geen asbest |

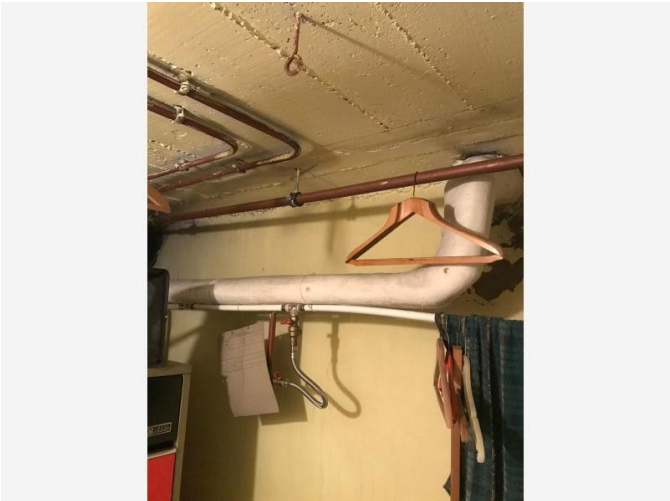
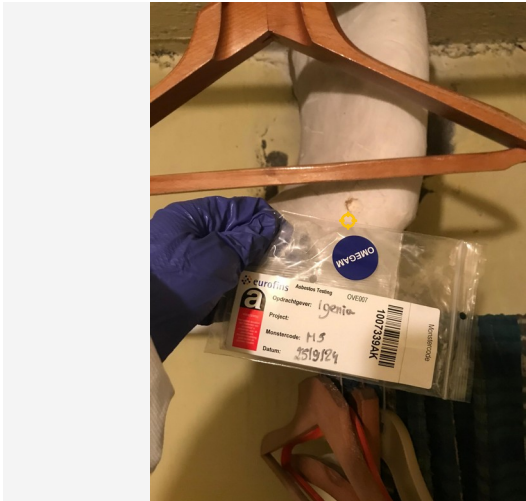
| Fiche 8: M5 Leidingisolatie kelder..... | 31 |

Geen asbest

| # | Type | Referentie | Resultaat |
|---|---|---|---|
| 8.1 | Mengmonster | 8440129 | Geen asbest |

| Beschrijving | M5 Leidingisolatie kelder |

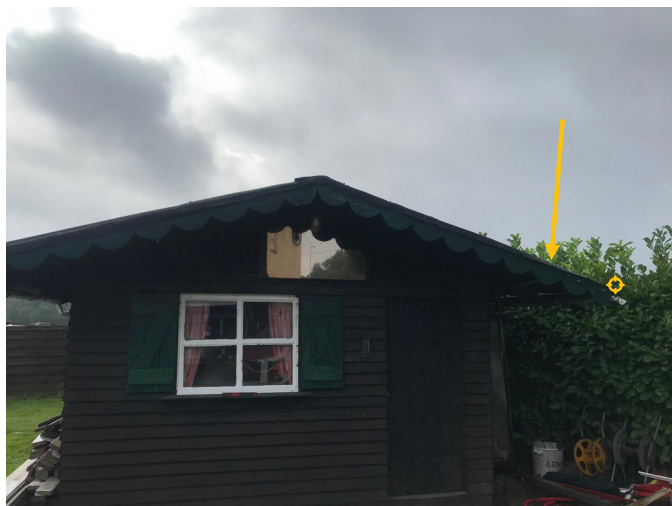
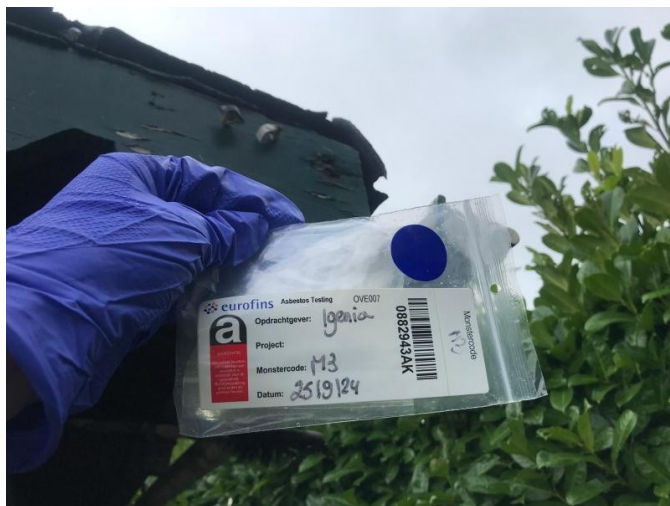
## Fiche 9: M3 dakbedekking tuinhuis

Geen asbest

| # | Type | Referentie | Resultaat |
|---|---|---|---|
| 9.1 | Puntmonster | 8440127 | Geen asbest |
