# Asbestinventarisatetest

Gentweg 68, 9890 Gavere

Attestnummer : 20250430-000394.000

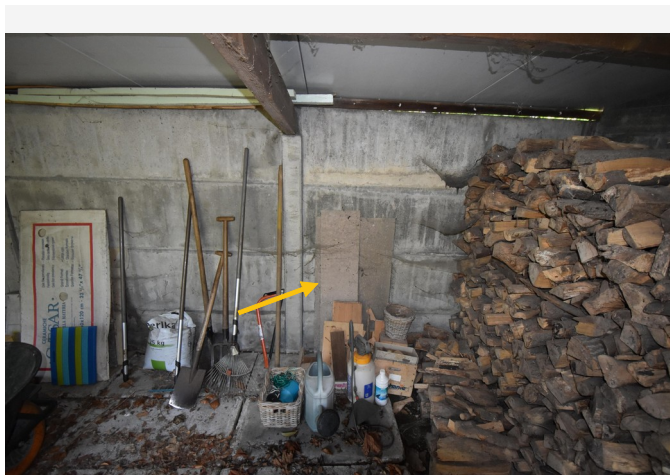
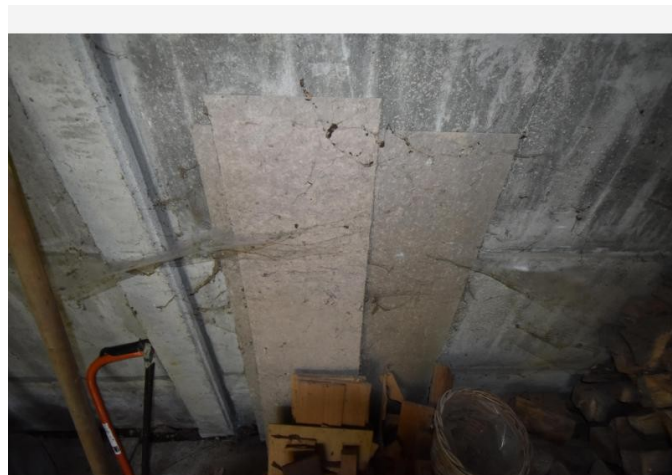
| Beschrijving | Menuiserite platen - Buitenberging |
| Aanwezige resten | Het onderdak van de woning. |
| Hoeveelheid (gewicht - aantal) | <ul style="list-style-type: none"><li>• 5,00 kg - 1 stuk</li></ul> |

**Dringend verwijderen**

- Scherm in afwachting van verwijdering het asbestafval af van luchtstromingen en verstoring: bijvoorbeeld door het te verpakken, te fixeren, af te dekken, signalisatie - afbakening aan te brengen, ....
- Verwijder het asbestafval.

Wij adviseren om dit te laten verwijderen door een aannemer met opleidingsattest eenvoudige handelingen.

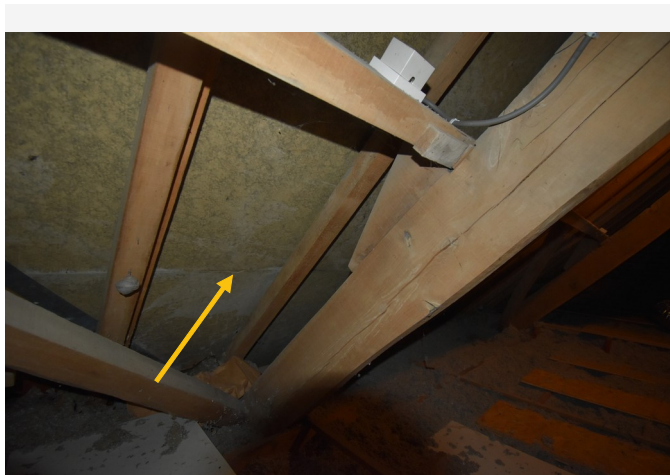
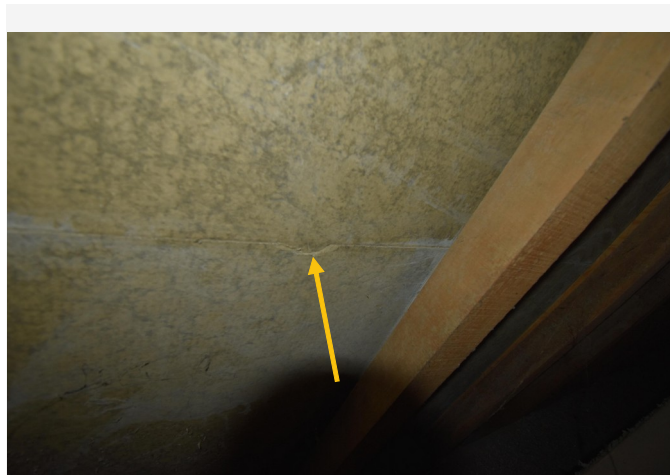
| Eindbeoordeling materiaalrisico | Laag materiaalrisico en/of verlaagde kans op vezelvrijgave |

| Asbestsoort (vezeltype) | Alleen chrysotiel |
| Toestand van het materiaal | Licht beschadigd, licht verweerd. Intact calciumsilicaatmateriaal of categorie III 'gebondenheid' |

| Beschrijving | Onderdakplaten - Hellend dak/hoofdgebouw |
| Hoeveelheid (oppervlakte - dikte - aantal) | • 135,00 m <sup>2</sup> - 0,32 cm - 1 stuk |

Zorgvuldig beheren

- Scherm in afwachting van verwijdering het asbestmateriaal af van luchtstromingen en verstoring: bijvoorbeeld door het te verpakken, te fixeren, af te dekken, signalisatie - afbakening aan te brengen, ...
- Zorg voor een veilig beheer en verwijder dit asbestmateriaal wanneer het bij werken eenvoudig bereikbaar wordt. Controleer de toestand jaarlijks op wijzigingen.

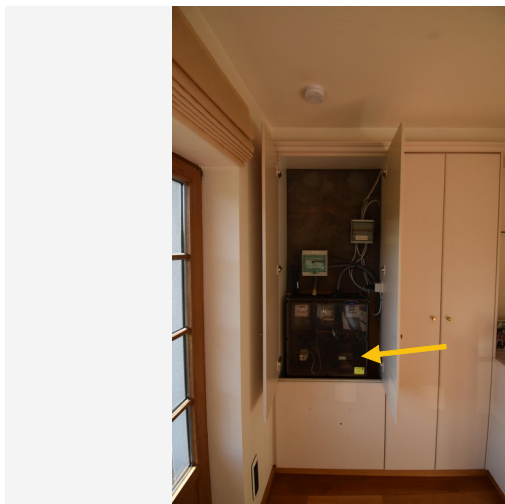
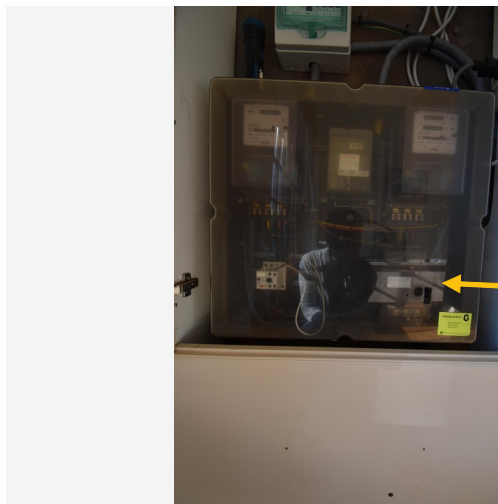
| Eindbeoordeling materiaalrisico | Zeer laag materiaalrisico en/of zeer lage kans op vezelvrijgave |

| Asbestsoort (vezeltype) | Crocidoliet aanwezig |
| Toestand van het materiaal | Onbeschadigd, niet verweerd |

| Beschrijving | Element in bakeliet |

Zorgvuldig beheren

- Zorg voor een veilig beheer. Vermijd het beschadigen van het asbestmateriaal. Controleer de toestand jaarlijks op wijzigingen.
- Scherm in afwachting van verwijdering het asbestmateriaal af van luchtstromingen en verstoring: bijvoorbeeld door het te verpakken, te fixeren, af te dekken, signalisatie - afbakening aan te brengen, ...

Wij adviseren om dit te laten verwijderen door een aannemer met opleidingsattest eenvoudige handelingen (Fluvius).

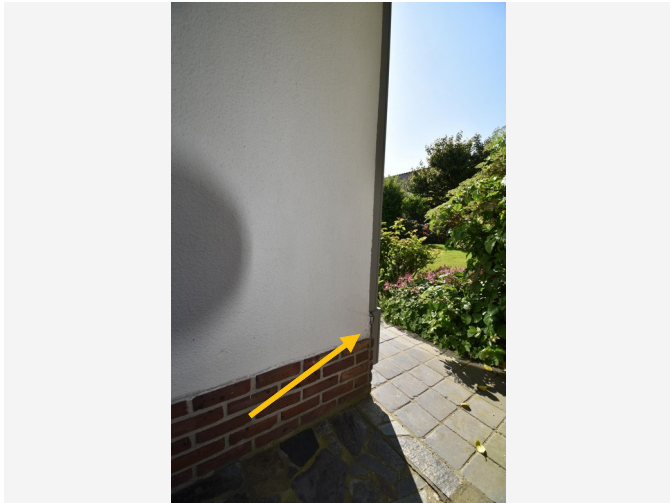
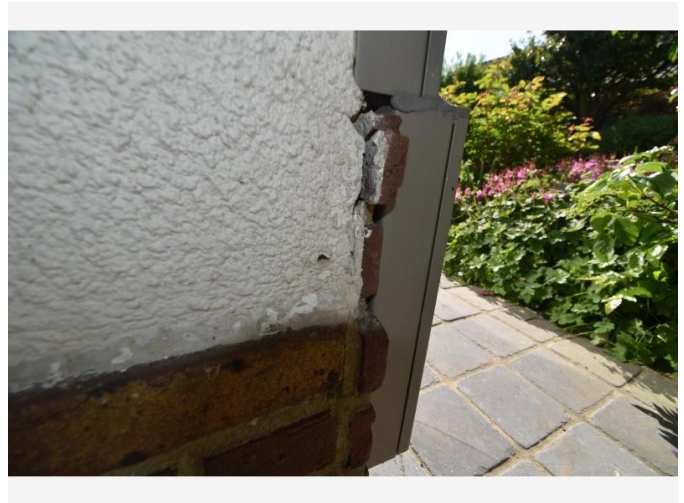
## Fiche 9: Crepi - Gevels

Geen asbest

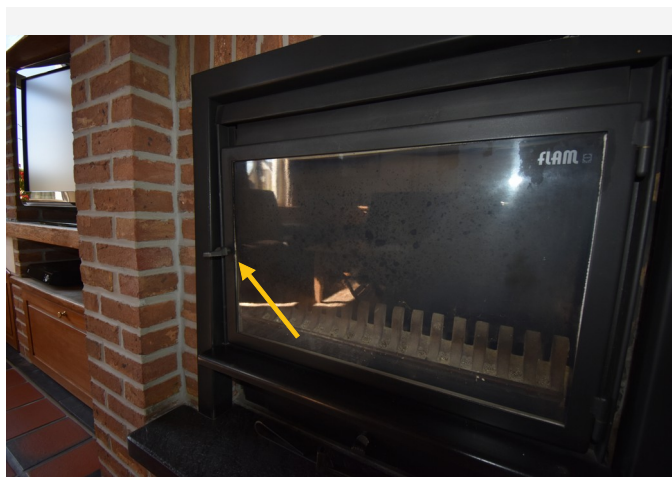
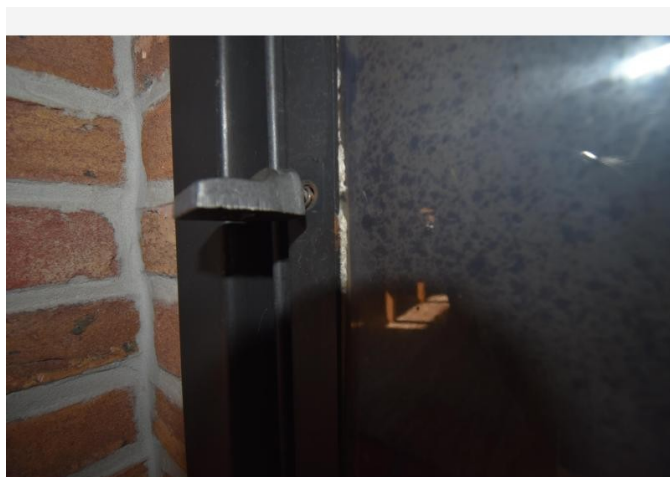
## Fiche 11: Koord in kachel

Geen asbest
