# Asbestinventarisatetest

Moortselestraat 35, 9860 Oosterzele

Attestnummer : 20241017-000291.000

**Niet-asbestveilig**

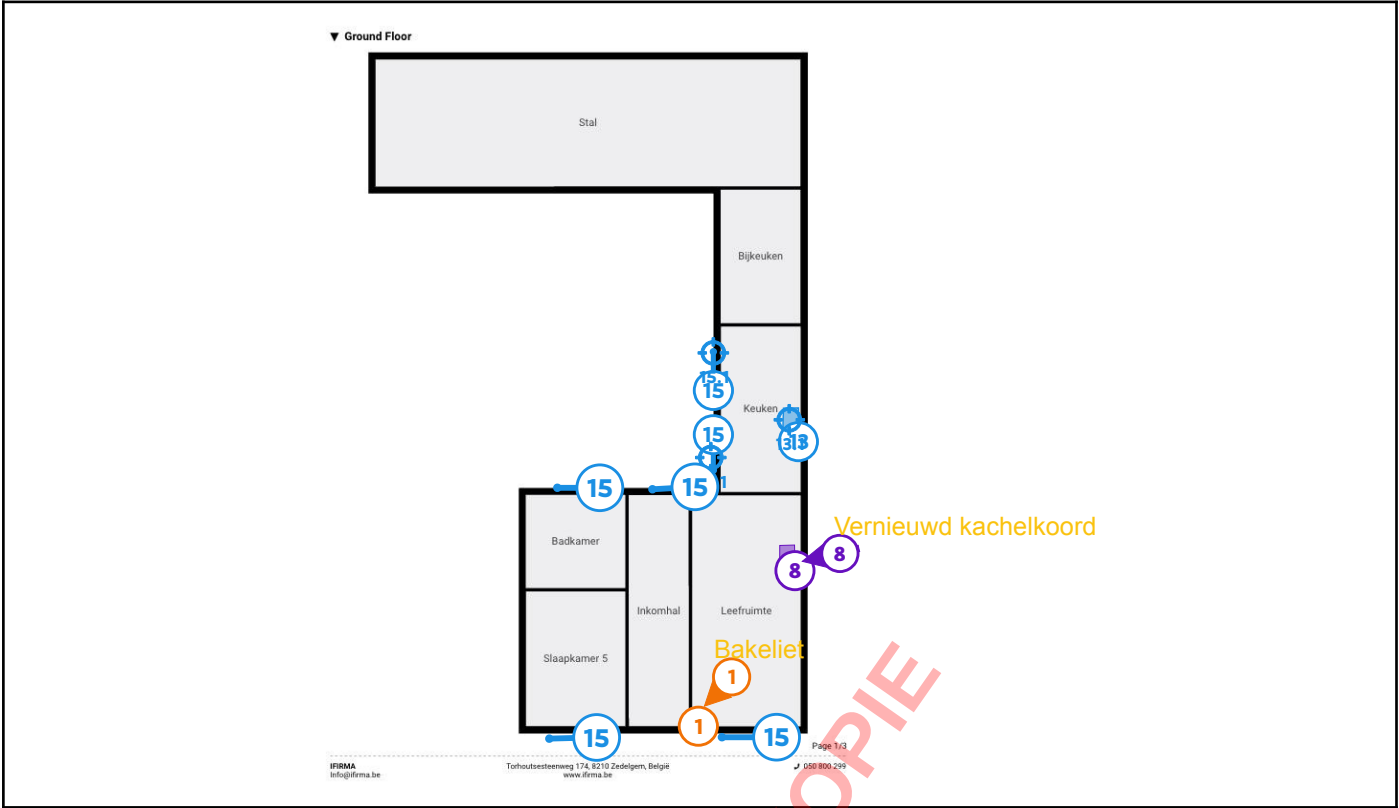
# Plan 1.1: Grondplan

| Beschrijving | Type | Actie |
|---|---|---|
| 1. Elementen in bakeliet | Asbestmateriaal | Verwijderen |

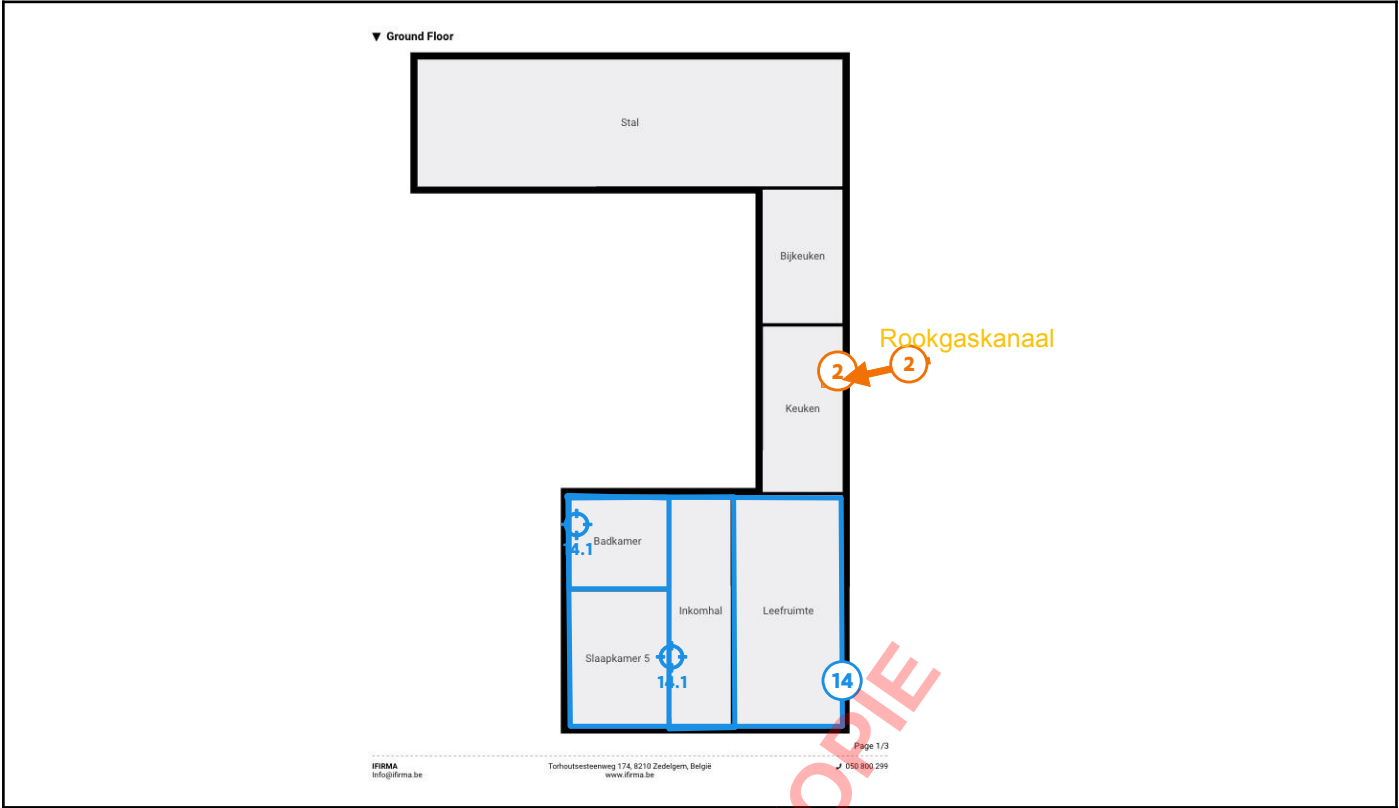
# Plan 1.2: Grondplan

| Beschrijving | Type | Actie |
|---|---|---|
| 2. Rookgaskanaal - Schouw | Asbestmateriaal | <div>Verwijderen</div> |

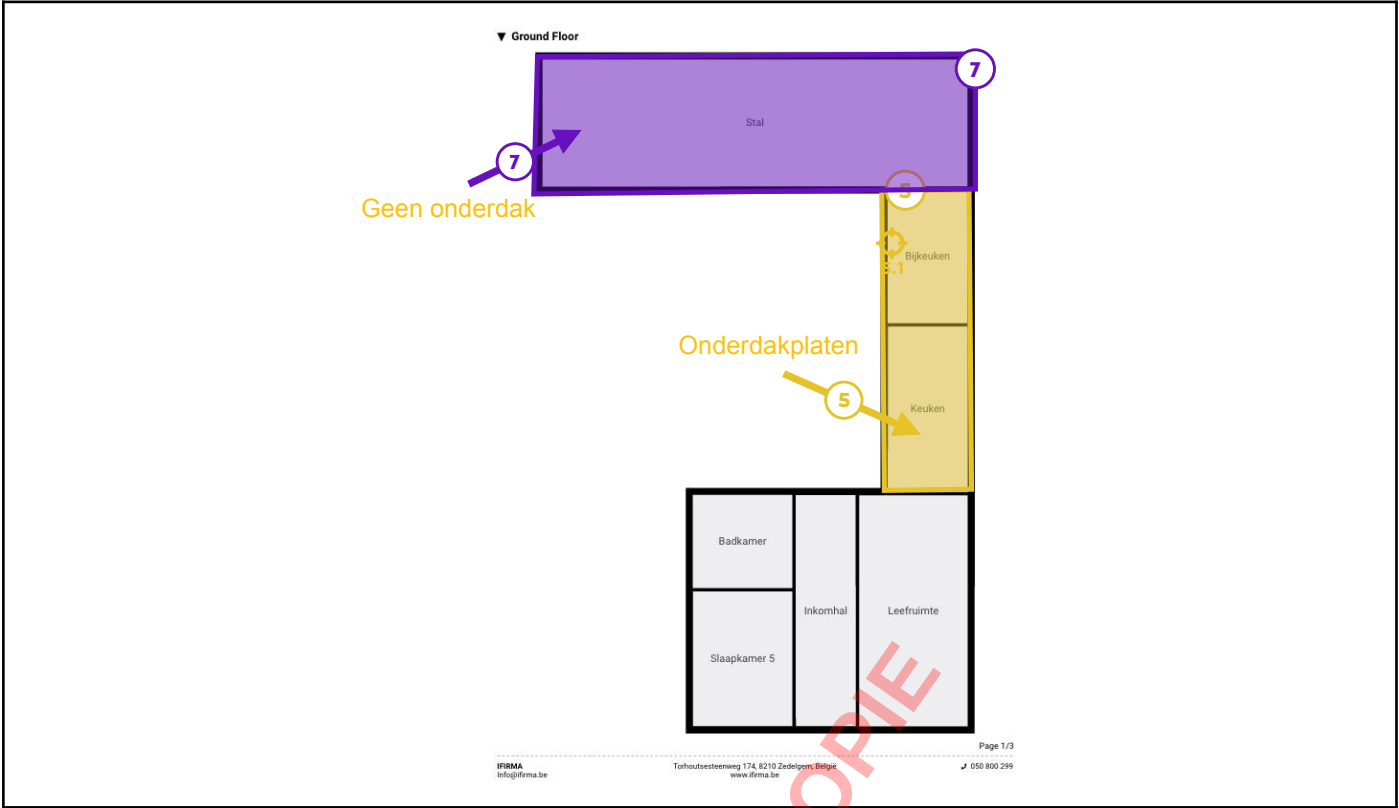
# Plan 1.4: Grondplan

| Beschrijving | Type | Actie |
|---|---|---|
| 5. Onderdakplaten - Keuken & bijkeuken | Asbestmateriaal | Zorgvuldig beheren |

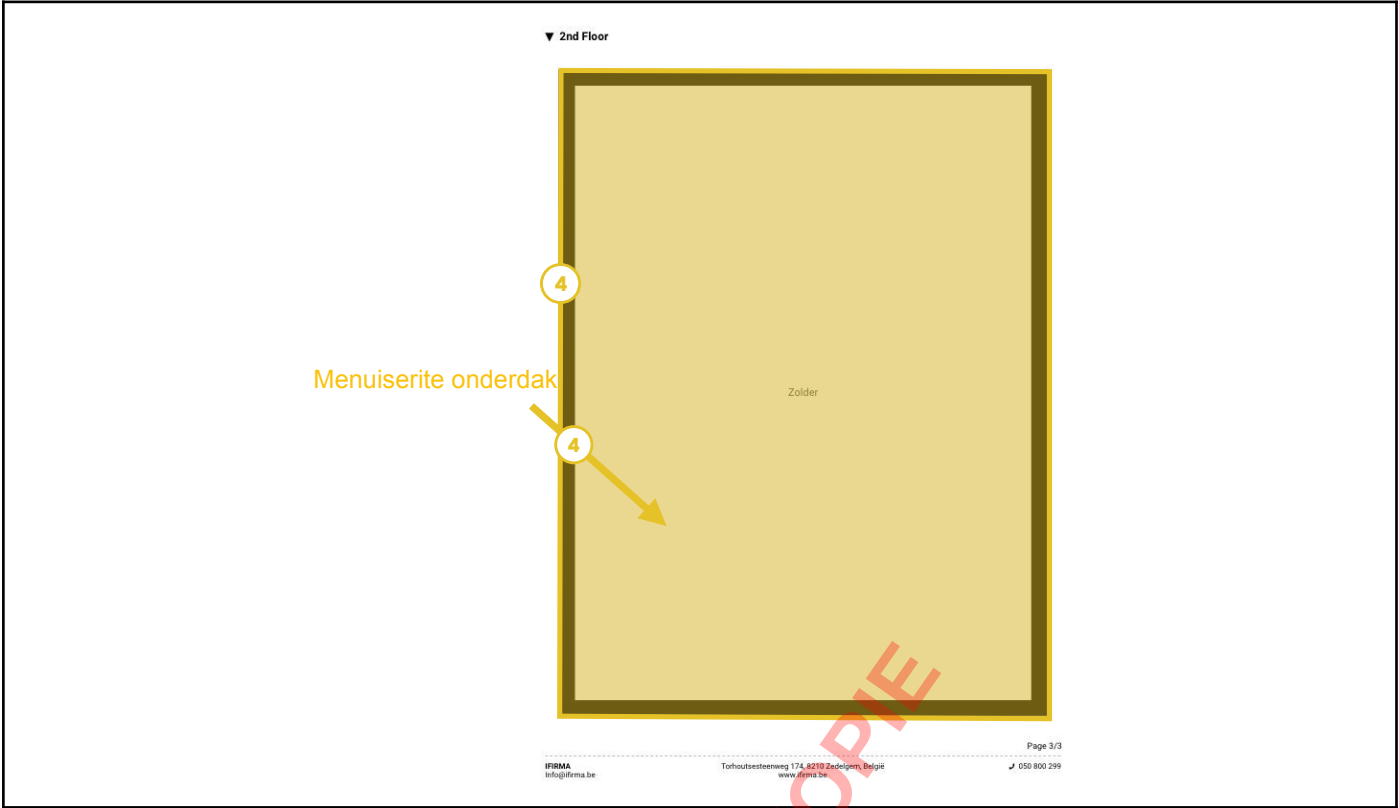
# Plan 1.11: Zolder

| Beschrijving | Type | Actie |
|---|---|---|
| 4. Onderdakplaten - Dak - Hoofdgebouw | Asbestmateriaal | Zorgvuldig beheren |

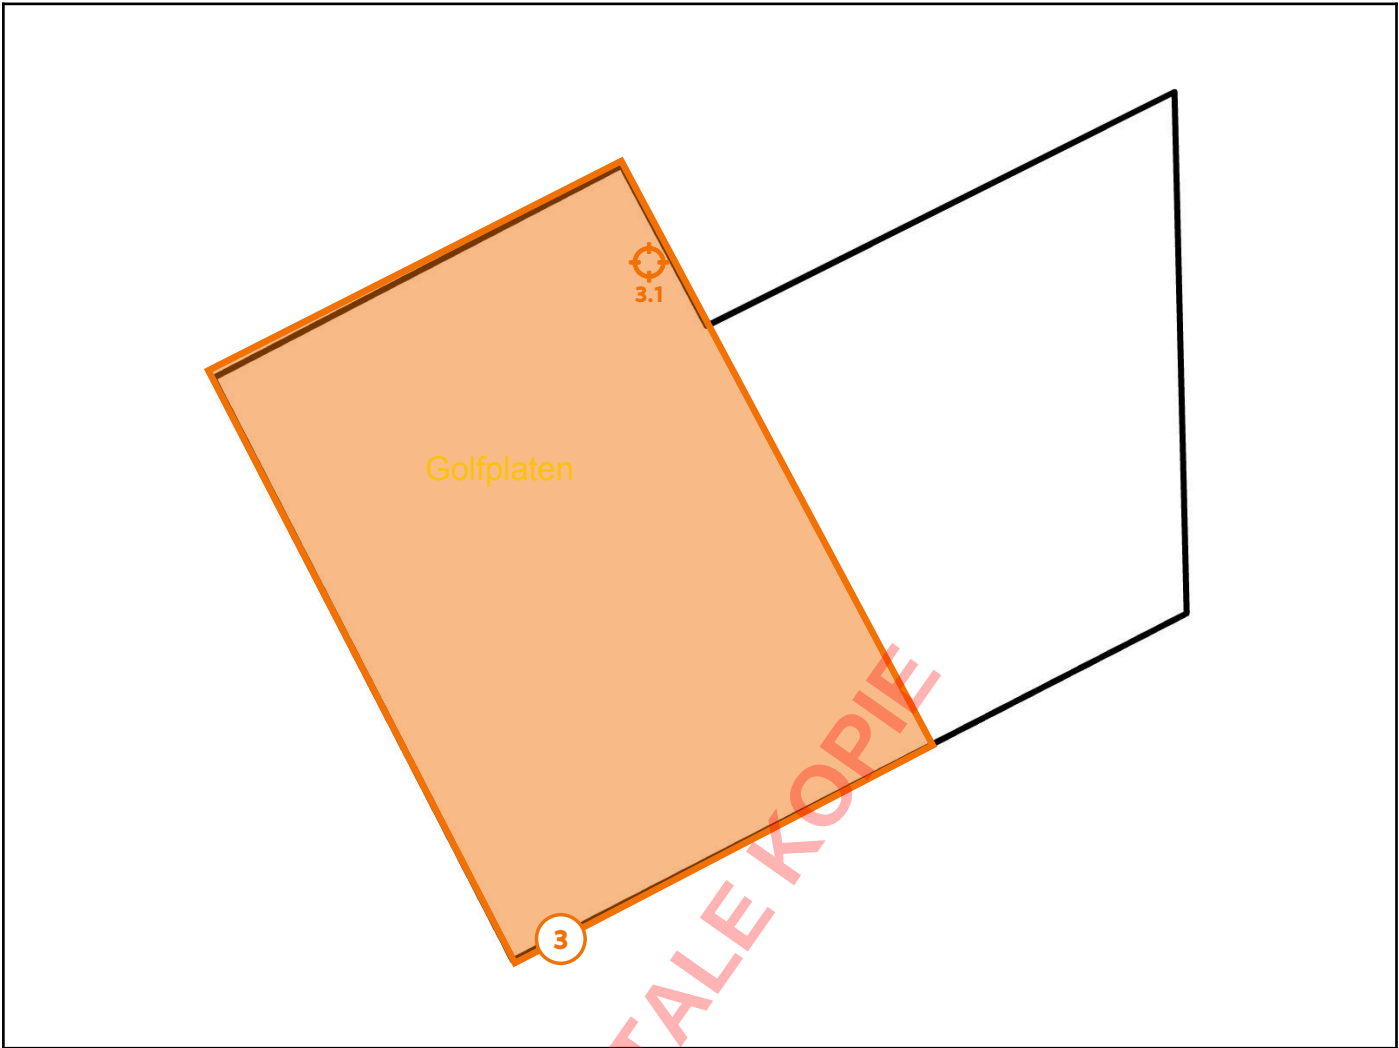
### Plan 3.1: Bijgebouw - Schuur plan

| Beschrijving | Type | Actie |
|---|---|---|
| 3. Golfplaten - Bijgebouw - Schuur | Asbestmateriaal | Verwijderen |

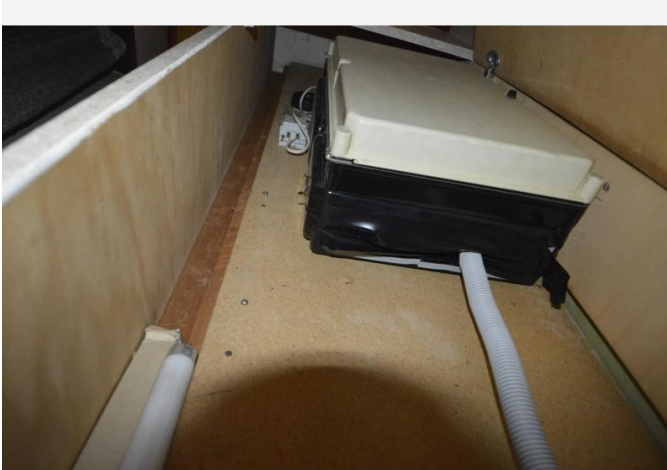
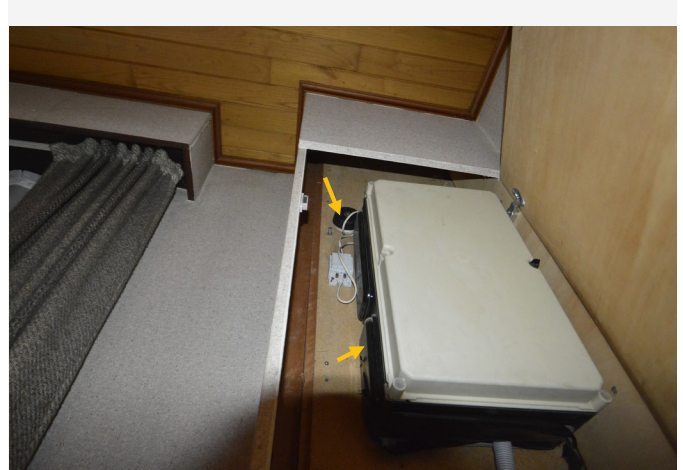
| Eindbeoordeling materiaalrisico | Verhoogd materiaalrisico en/of verhoogde kans op vezelvrijgave |

| Asbestsoort (vezeltype) | Crocidoliet aanwezig |
| Toestand van het materiaal | Licht beschadigd, licht verweerd. Intact calciumsilicaatmateriaal of categorie III 'gebondenheid' |

| Beschrijving | Elementen in bakeliet |
| Opmerking | <p>Doorheen het pand bevinden zich verschillende elementen in bakeliet (zoals, deurbel, zekeringskast, etc).</p> <p>Hoeveelheid werd naar best vermogen geraamd.</p> |

Verwijderen

- Verwijder dit asbestmateriaal zo snel mogelijk. Volg de toestand goed op.

- Eenvoudige handelingen: mag via doe-het-zelf of door werknemer(s) met opleidingsattest eenvoudige handelingen  
In binnenruimtes mag u alleen hechtgebonden asbest verwijderen dat niet beschadigd is. Dat betekent dat het materiaal volledig intact is en er geen vrije asbestvezels zichtbaar zijn. Opgelet: ook tijdens het verwijderen moet het asbest intact blijven. Bijgevolg dient men de toepassing dus te verwijderen zonder te breken of schade toe te brengen (in hun geheel). Indien dit niet mogelijk is mag je de asbest-toepassing niet zelf verwijderen en dien je een erkend verwijderaar aan te spreken.

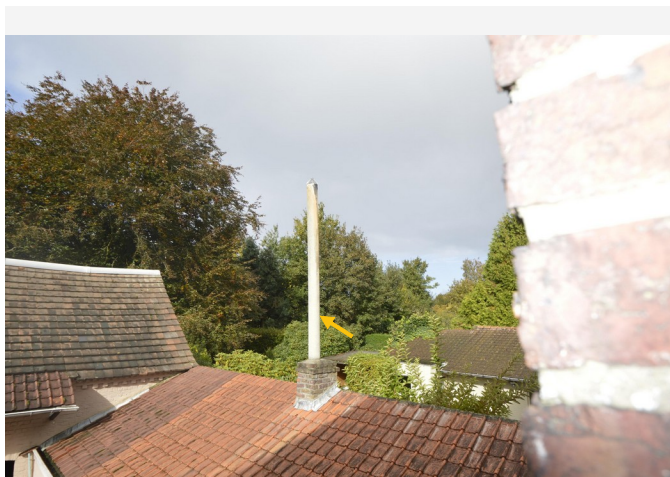
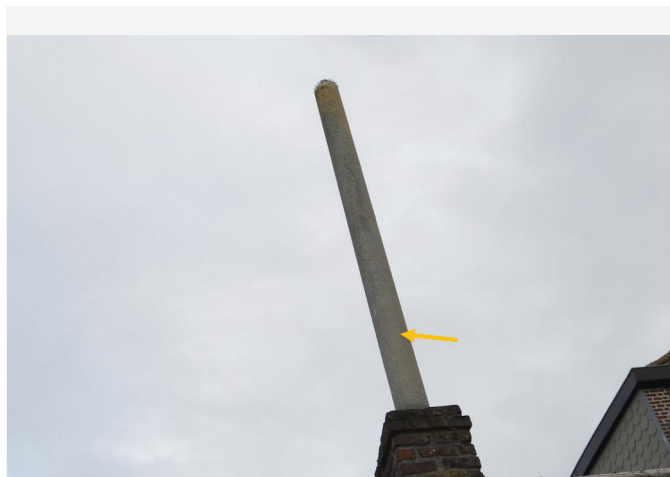
| Eindbeoordeling materiaalrisico | Verhoogd materiaalrisico en/of verhoogde kans op vezelvrijgave |

| Asbestsoort (vezeltype) | Crocidoliet aanwezig |
| Toestand van het materiaal | Matig beschadigd, matig verweerd |

| Beschrijving | Rookgaskanaal - Schouw |
| Opmerking | Geen kachel of toestel meer aanwezig in onderliggende ruimte. |

Verwijderen

- Scherm in afwachting van verwijdering het asbestmateriaal af van luchtstromingen en verstoring: bijvoorbeeld door het te verpakken, te fixeren, af te dekken, signalisatie - afbakening aan te brengen, ...
- Verwijder dit asbestmateriaal zo snel mogelijk. Volg de toestand goed op.

De buis kan voorzichtig losgebeiteld worden, extra bevochtigen om stof te voorkomen + dragen van de nodige beschermingsmiddelen (mondmasker ffp3, handschoenen, tyvec). Bij de gemeente/containerpark afsluitzakken halen om dubbel in te pakken en af te voeren naar het containerpark als hechtgebonden asbestafval. Verwijdering zonder te breken.
- Eenvoudige handelingen: enkel door erkend asbestverwijderaar  
Indien verwijdering zonder te breken niet mogelijk blijkt, dient een erkend verwijderaar aangesteld te worden.

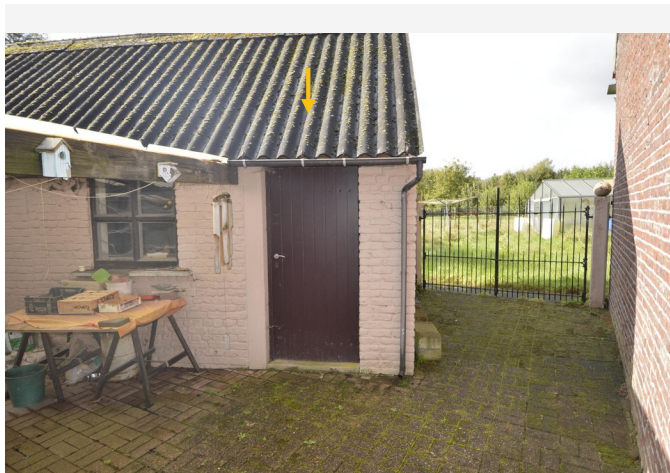
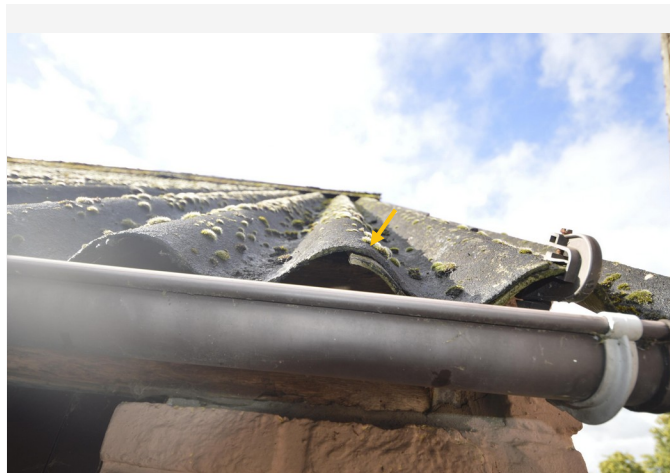
| Eindbeoordeling materiaalrisico | Verhoogd materiaalrisico en/of verhoogde kans op vezelvrijgave |
| Opmerking | Mos aanwezig.<br>Ook waarneembaar aan binnenzijde. |

| Toestand van het materiaal | Matig beschadigd, matig verweerd |

| # | Type | Referentie | Resultaat |
|---|---|---|---|
| 3.1 | Puntmonster | 100298 - 6 | Chrysotiel |

| Beschrijving | Golfplaten - Bijgebouw - Schuur |

Verwijderen

- Scherm in afwachting van verwijdering het asbestmateriaal af van luchtstromingen en verstoring: bijvoorbeeld door het te verpakken, te fixeren, af te dekken, signalisatie - afbakening aan te brengen, ...
- Verwijder dit asbestmateriaal zo snel mogelijk. Volg de toestand goed op.
- Hemelwater dat afspoelt van asbestcement daken of gevels kan asbestdeeltjes bevatten. Gebruik het enkel voor gesloten circuits (bv. spoelen toiletten). Reinig na het vervangen van het dak of de gevel de dakgoten en regenwaterput of -ton om asbesthoudend sediment of slib te verwijderen

- Eenvoudige handelingen: mag via doe-het-zelf of door werknemer(s) met opleidingsattest eenvoudige handelingen
  - Dragen van de nodige beschermingsmiddelen (Mondmasker ffp3, handschoenen, tyvec). Indien mogelijk de ondervloer afdekken, golfplaten voorzichtig verwijderen, extra fixeren, niet breken, niet gooien, onmiddellijk verpakken of voorzichtig in container met asbest bag plaatsen.
  - Indien golfplaten in slechte staat zijn en kans bestaat op breken: Eenvoudige handelingen opgeleid personeel, alle werknemer(s) moeten wel beschikken over een opleidingsattest eenvoudige handelingen 8u.

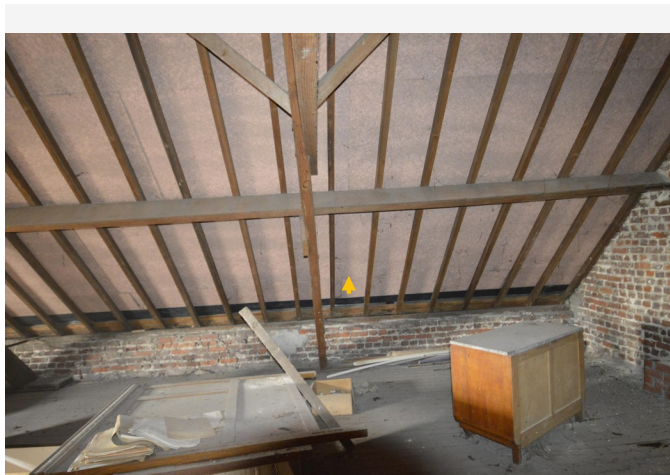
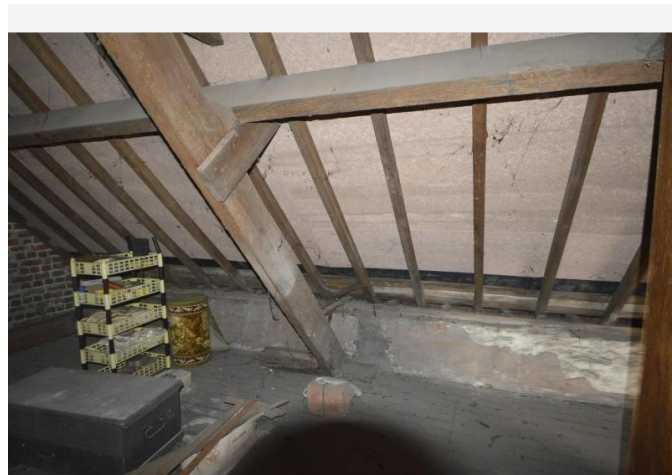
| Eindbeoordeling materiaalisico | Laag materiaalisico en/of verlaagde kans op vezelvrijgave |

| Toestand van het materiaal | Licht beschadigd, licht verweerd. Intact calciumsilicaatmateriaal of categorie III 'gebondenheid' |

| Beschrijving | Onderdakplaten - Dak - Hoofdgebouw |

Zorgvuldig beheren

- Zorg voor een veilig beheer en verwijder dit asbestmateriaal wanneer het bij werken eenvoudig bereikbaar wordt. Controleer de toestand jaarlijks op wijzigingen.

Dek de zoldervloer af met plastic folie. Draag de nodige beschermingsmiddelen (Mondmasker ffp3, handschoenen, tyvec). Verwijder de dakpannen. Fixeer het plaatmateriaal, de asbesthoudende platen voor en in hun geheel verwijderen. Niet gooien, niet breken. Reinig nadien de draagstructuur met vochtige doeken (+ stofzuiger met absoluut filter). Alle werknemer(s) moeten wel beschikken over een opleidingsattest eenvoudige handelingen 8u.

Een vastgesteld asbesthoudend onderdak mag niet definitief ingesloten worden. Dit dient verplicht verwijderd te worden als het bij werken eenvoudig bereikbaar wordt (vb bij vernieuwen van de dakbedekking moet men onderdak mee verwijderen).

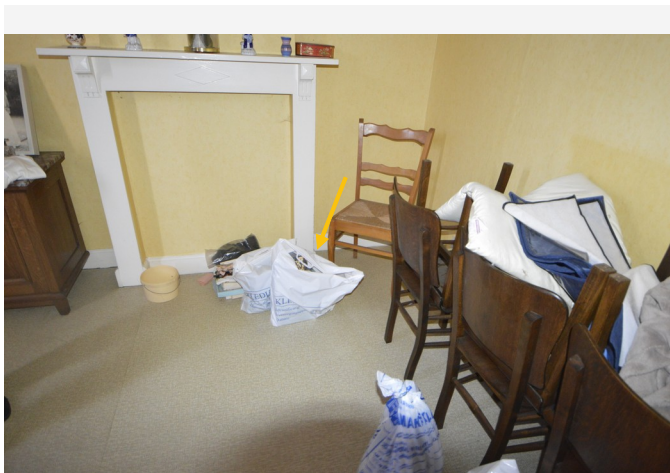
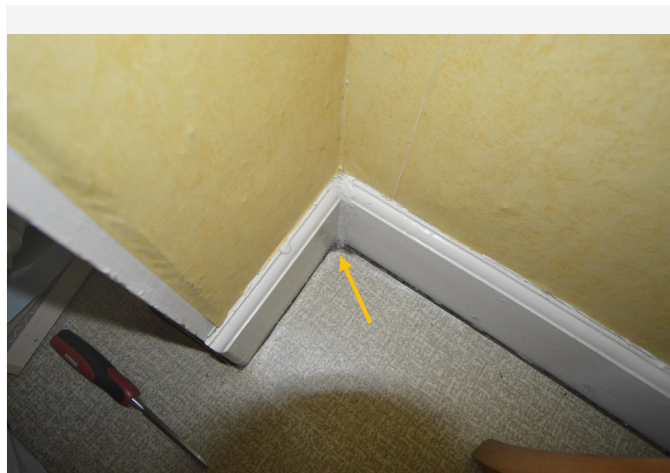
| Opmerking | Geen destructief onderzoek gepleegd naar eventuele verdachte onderliggende (lijm)lagen, daar vloerzeilen intact waren op het bezoek (Conform opdracht). Als u oudere lijm of verdachte onderliggende lagen tegenkomt, laat dan eerst een staal uitvoeren alvorens eventuele werken verder te zetten. |
