# Asbestinventarisat attest

Sint-Lievensstraat 30, 9860 Oosterzele

Attestnummer : 20250309-000057.000

Uitgegeven op : 09.03.2025

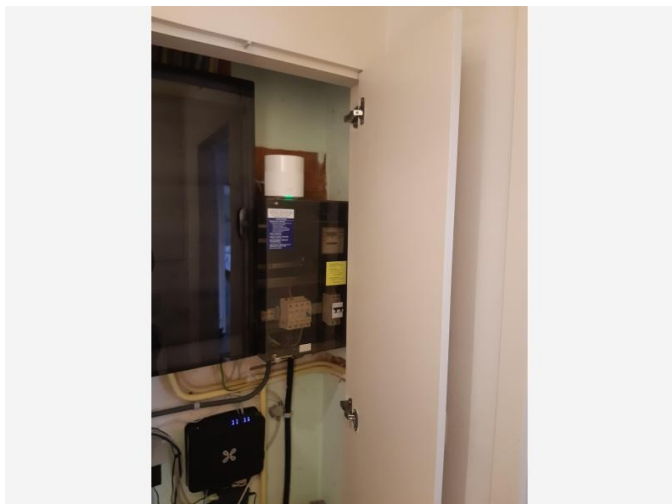
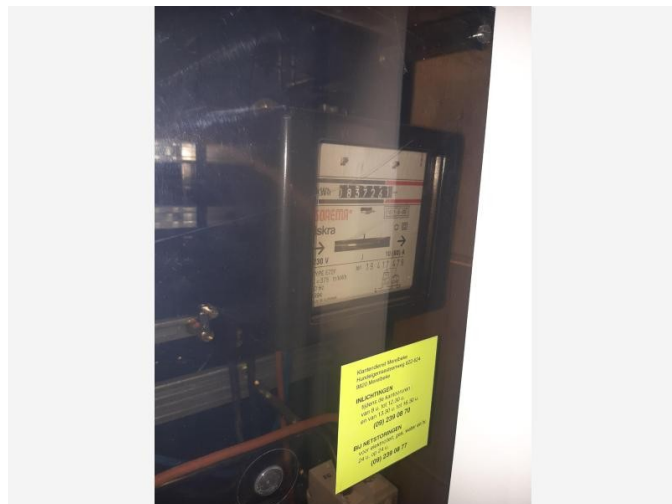
Overzichtsfoto

Detailfoto

Het asbestmateriaal valt onder de mijlpaal van 2040.

| Eindbeoordeling materiaalisico | Zeer laag materiaalisico en/of zeer lage kans op vezelvrijgave |

| Asbestsoort (vezeltype) | Crocidoliet aanwezig |
| Toestand van het materiaal | Licht beschadigd, licht verweerd. Intact calciumsilicaatmateriaal of categorie III 'gebondenheid' |

| Asbestmateriaal | Bakeliet behuizing van de elektriciteitsteller |
| Opmerking | De teller heeft hoogstwaarschijnlijk een bakeliet behuizing. Er is geen direct risico. De toepassing is stootvast beschermd en staat niet vrij aan luchtstromen. De toepassing is onbeschadigd. |

Zorgvuldig beheren

- Zorg voor een veilig beheer en verwijder dit asbestmateriaal wanneer het bij werken eenvoudig bereikbaar wordt. Controleer de toestand jaarlijks op wijzigingen.

- Eenvoudige handelingen: mag via doe-het-zelf of door werknemer(s) met opleidingsattest eenvoudige handelingen  
De behuizing van de teller is hoogstwaarschijnlijk van asbesthoudende bakeliet. De teller kan enkel door de netbeheerder of zijn aangestelde verwijderd worden, daar de teller in een verzegelde kast zit. De technici die deze werken uitvoeren, zijn opgeleid om met deze materialen om te gaan.

Deze toepassingen kunnen eenvoudig worden verwijderd zonder deze te beschadigen. Gebruik bij de verwijdering van deze toepassingen enkel handgereedschap en de nodige persoonlijke beschermingsmiddelen: Wegwerpoverall type 5 of 6, veiligheidsschoenen, veiligheidsbril, handschoenen en een mondmasker type FFP3 of een halfgelaatsmasker met filter type P3. Tape alle openingen (armen, benen,...) van de overall dicht. Vernevel en/of fixeer eerst de asbesttoepassing alvorens te verwijderen. Deponeer de asbesttoepassing in een daarvoor geschikte asbestafvalzak (bv: type big bag voor asbest).

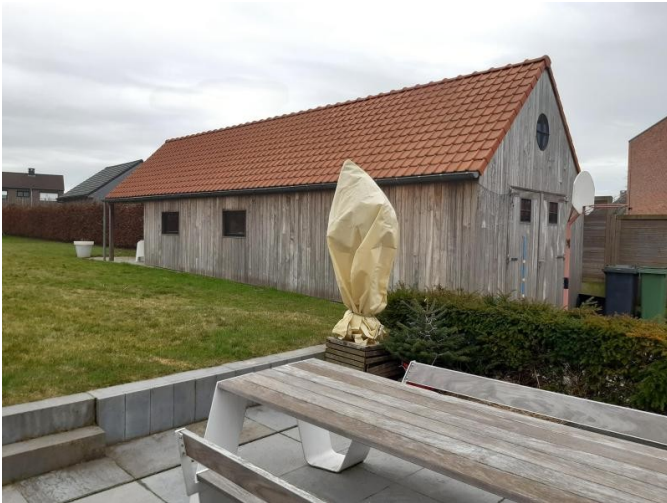
*Situeringsfoto*

**Bouwjaar:** 2022

*Constructies gebouwd vanaf 2001 moeten niet onderzocht worden*

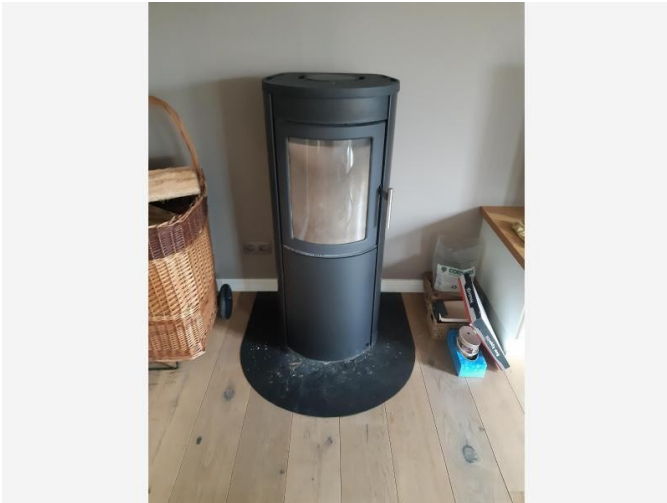
*Situeringsfoto*

**Bouwjaar:** 2015

*Constructies gebouwd vanaf 2001 moeten niet onderzocht worden*

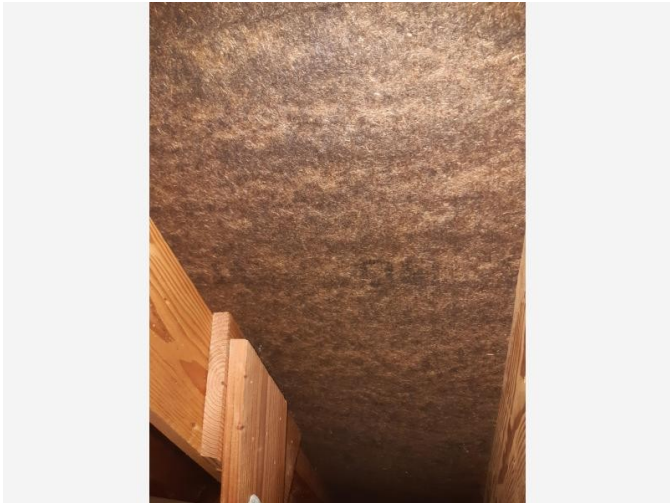
Vrije foto

Het dak werd gerenoveerd door de vorige eigenaar. Hier zijn geen bewijsdocumenten van. Het onderdak werd via de zolder en de buitenzijde van het dak geïnspecteerd. Het onderdak bestaat uit waterwerende houtvezel platen.

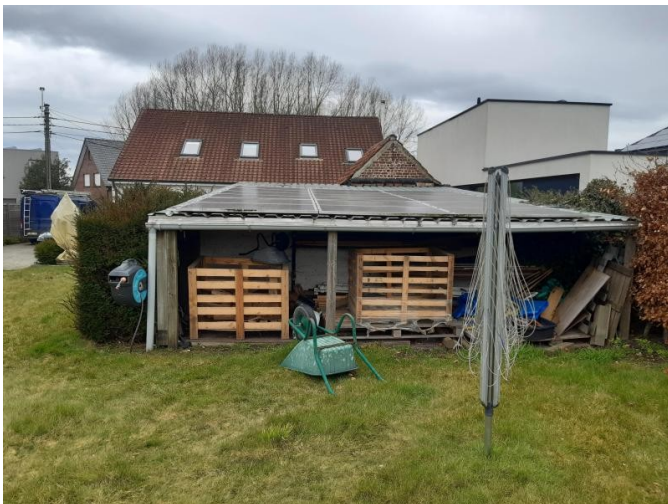
Vrije foto

De golfplaten op het dak van de garage zijn metalen golfplaten. Deze zijn niet-asbestverdacht.

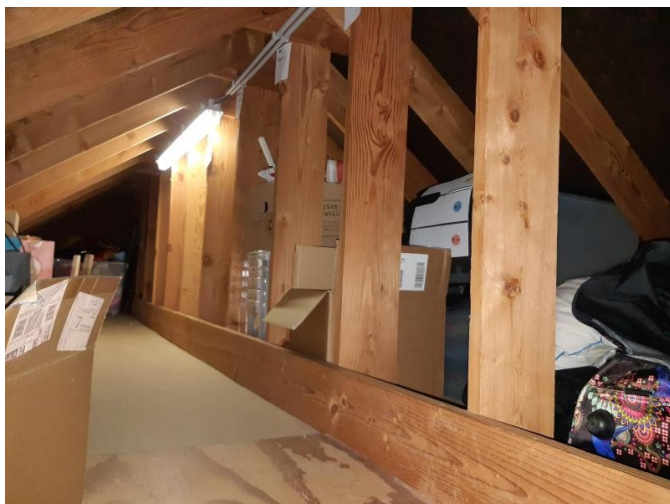
Vrije foto

De zolderverdieping werd geïnspecteerd. Er werden op het moment van het plaatsbezoek geen asbestverdachte materialen aangetroffen op de zolder.

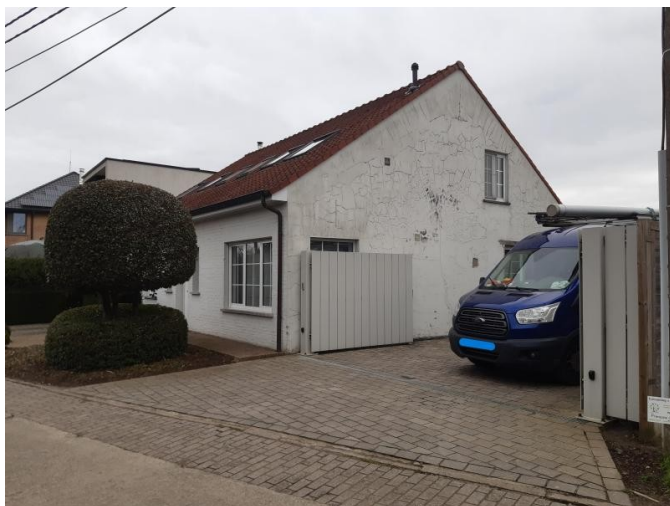
De bezetting op de buitenmuren van de woning en de kattenberging is een mortellaag. Deze mortellaag is een pure, extra cementering van de buitengevels tegen waterinsijpeling. Deze smeerlaag werd geïnspecteerd en is niet-asbestverdacht.

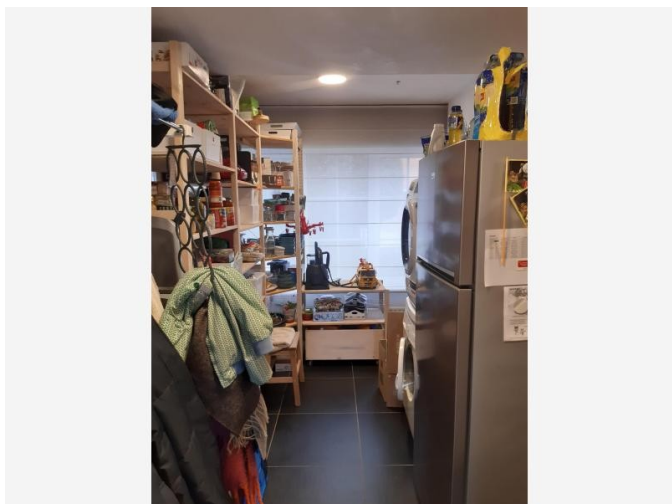
Vrije foto

De plafonds in het huis zijn allemaal gipskartonplaten. Van de grootste ruimtes zijn bewijsdocumenten. Deze plafonds werden vernieuwd/gerenoveerd van 2009 t.e.m. 2011. De resterende plafonds dateren uit de verbouwing uit 2001 van de vorige eigenaar. Hier zijn geen bewijsdocumenten van.

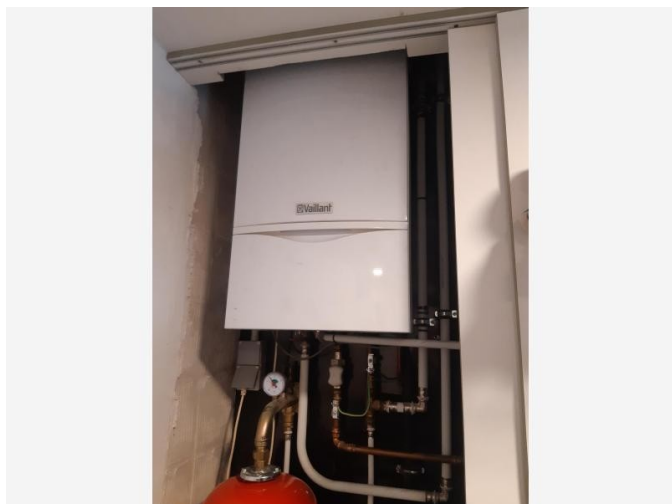
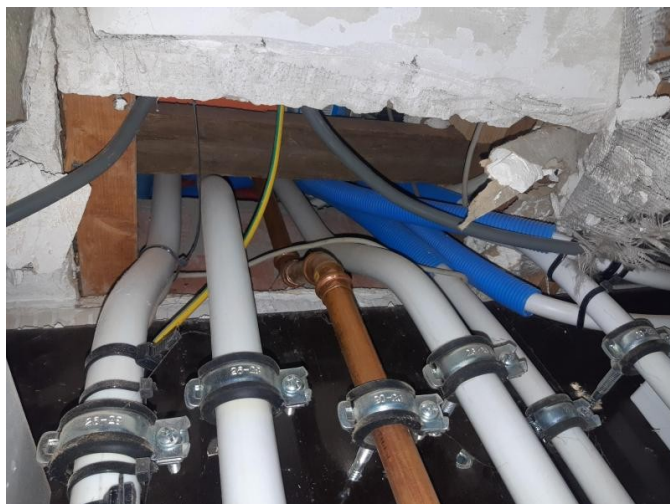
Geen asbest

| # | Type | Referentie | Resultaat |
|---|---|---|---|
| 9.1 | Mengmonster | Origineel pleisterwerk plafonds | Geen asbest |

| Opmerking | De WC beneden en de stookplaats zijn de enige plaatsen waar het origineel bepleisterde plafond nog te zien zijn. Het zijn bepleisterde platen uit het jaar 1988. Het origineel pleisterwerk werd op deze plaatsen bemonsterd. |

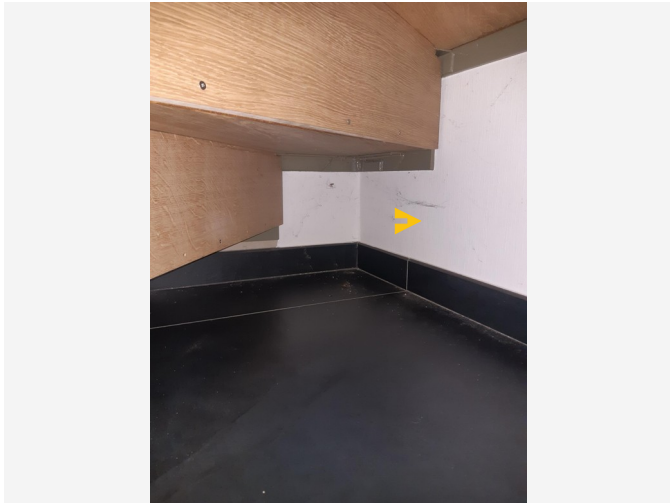
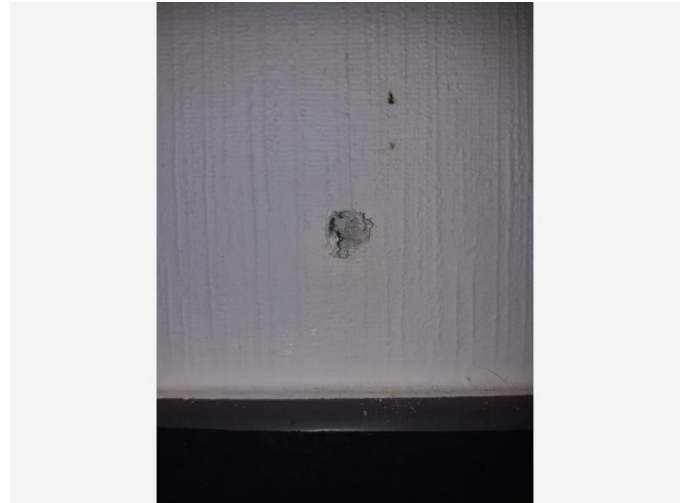
## Fiche 10: Origineel pleisterwerk muren

Geen asbest

| # | Type | Referentie | Resultaat |
|---|---|---|---|
| 10.1 | Mengmonster | Origineel pleisterwerk muren | Geen asbest |

| Opmerking | Er is enkel nog origineel pleisterwerk te vinden op de originele draagmuren. Andere muren zijn herbeplesierd in 2001 en/of van 2009 t.e.m. 2011. |
