# Asbestinventarisat attest

Merebaaistraat 15, 9860 Oosterzele

Attestnummer : 20251127-000233.000

**Niet-asbestveilig**

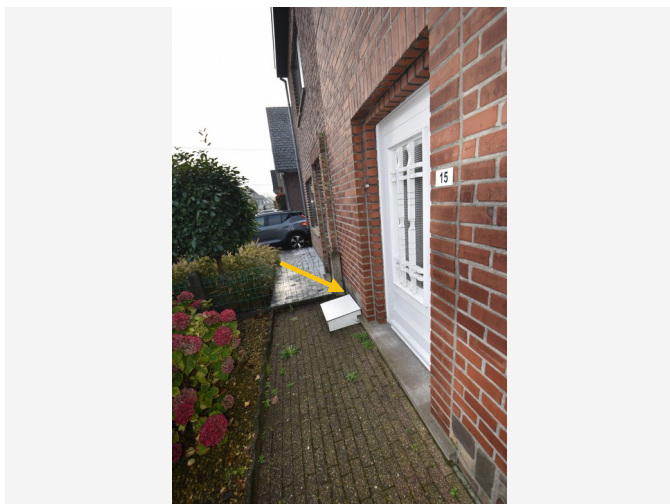
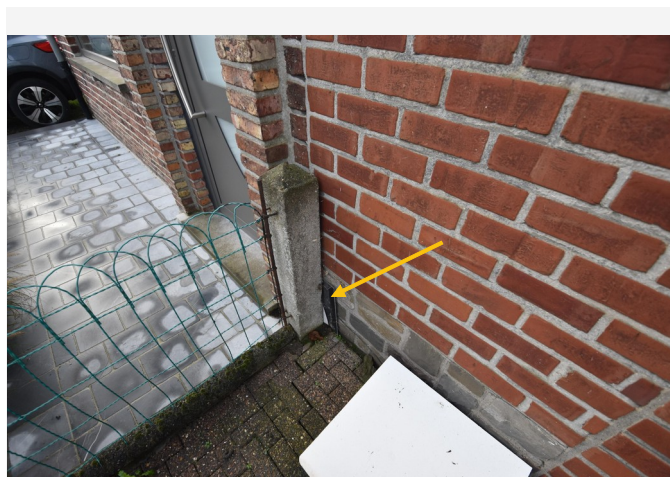
Een beschadigde asbesttoepassing of asbest in slechte staat kan makkelijk verder breken of vergruizen. Er komen dan schadelijke asbestvezels vrij die ingeademd kunnen worden.

U moet de toepassing tijdens en voor de verwijdering bevochtigen en/of fixeren. Dek de vloer en niet-verplaatsbare meubels aan de binnenzijde af met een folie. Vraag (niet-beschermde) derden niet in de buurt te komen.

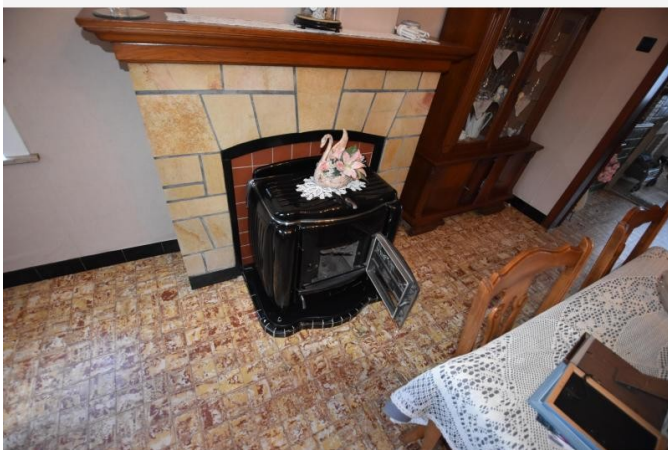
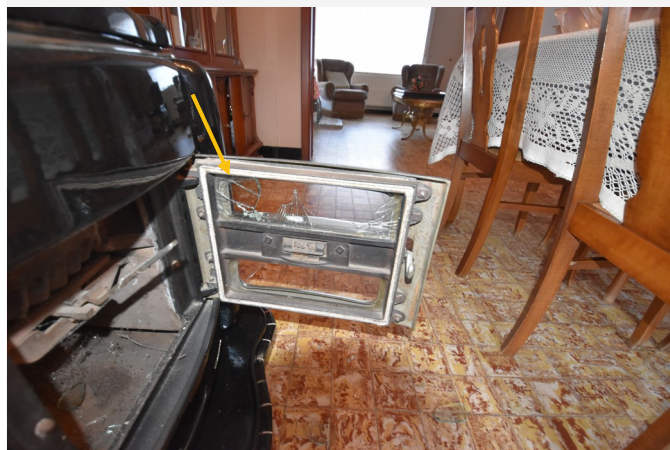
| Identificatiemethode | <p>De asbestdeskundige beoordeelt het materiaal als asbestverdacht en dus asbesthoudend, en dit zonder monsternamen.</p> <p>Motivatie: De opdrachtgever weigert om het materiaal te laten bemonsteren.</p> |

U moet de toepassing tijdens en voor de verwijdering bevochtigen en/of fixeren. Dek de vloer en niet-verplaatsbare meubels af met een folie. Sluit steeds alle ramen en deuren, schakel ventilatiesystemen uit, en vraag (niet-beschermde) derden de woning te verlaten.

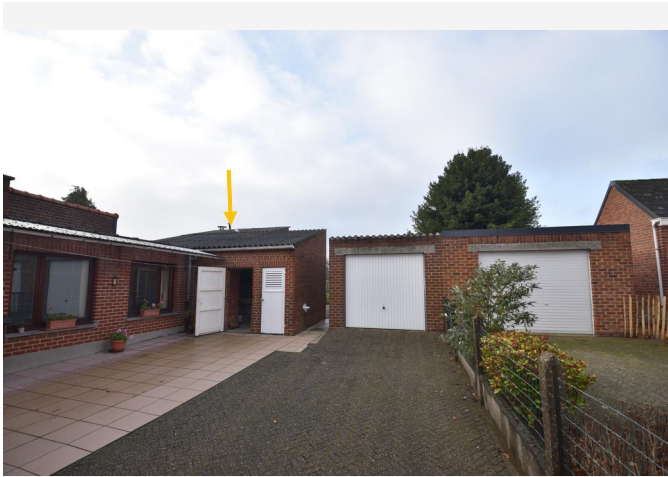
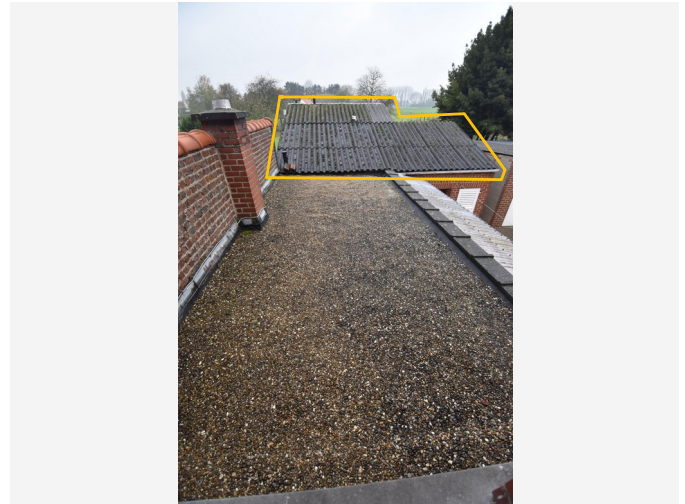
Een beschadigde asbesttoepassing of asbest in slechte staat kan makkelijk verder breken of vergruizen. Er komen dan schadelijke asbestvezels vrij die ingeademd kunnen worden.

U moet de toepassing tijdens en voor de verwijdering bevochtigen en/of fixeren. Dek de vloer en niet-verplaatsbare meubels aan de binnenzijde af met een folie. Vraag (niet-beschermde) derden niet in de buurt te komen.

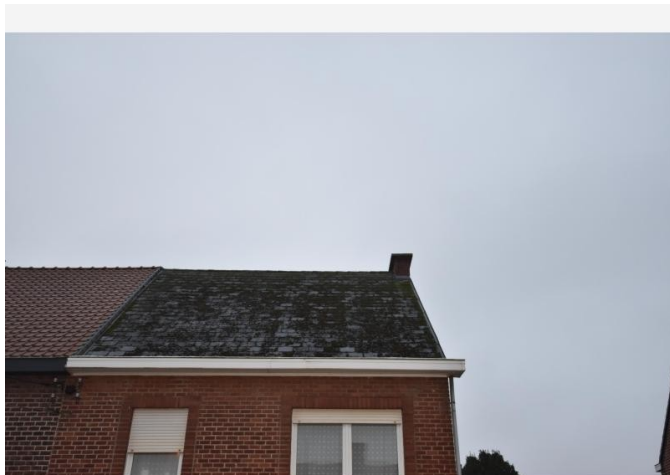
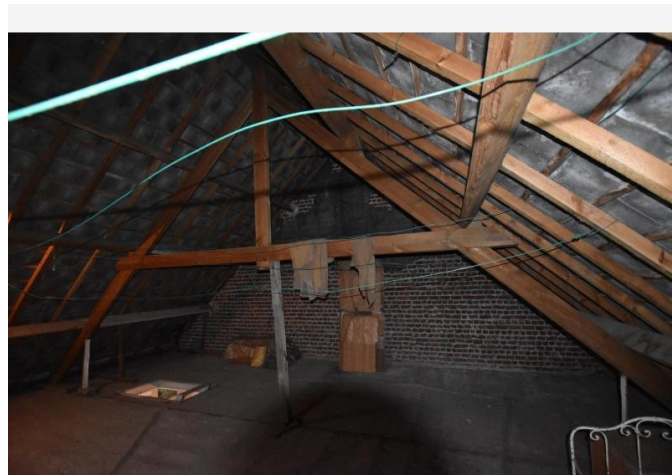
Een beschadigde asbesttoepassing of asbest in slechte staat kan makkelijk verder breken of vergruizen. Er komen dan schadelijke asbestvezels vrij die ingeademd kunnen worden.

U moet de toepassing tijdens en voor de verwijdering bevochtigen en/of fixeren. Dek de vloer en niet-verplaatsbare meubels aan de binnenzijde af met een folie. Vraag (niet-beschermde) derden niet in de buurt te komen.

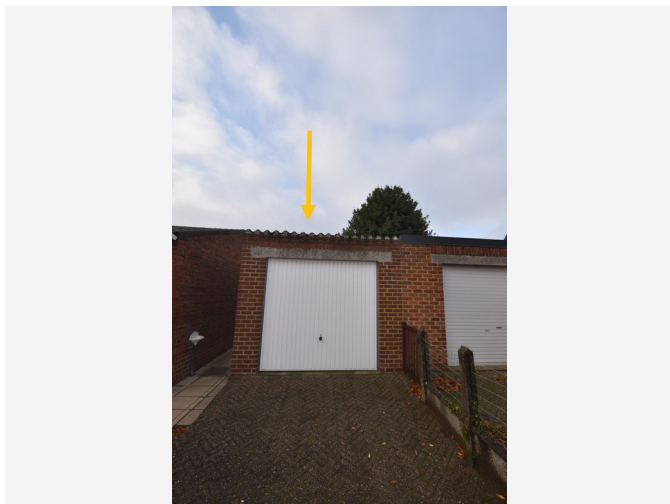
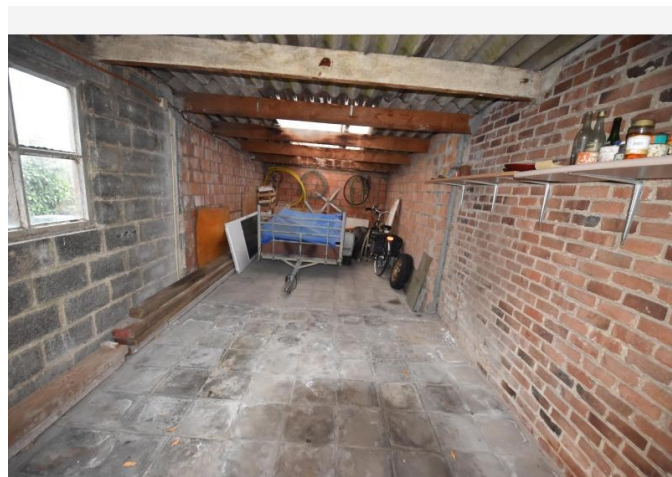
Een beschadigde asbesttoepassing of asbest in slechte staat kan makkelijk verder breken of vergruizen. Er komen dan schadelijke asbestvezels vrij die ingeademd kunnen worden.

U moet de toepassing tijdens en voor de verwijdering bevochtigen en/of fixeren. Dek de vloer en niet-verplaatsbare meubels aan de binnenzijde af met een folie. Vraag (niet-beschermde) derden niet in de buurt te komen.

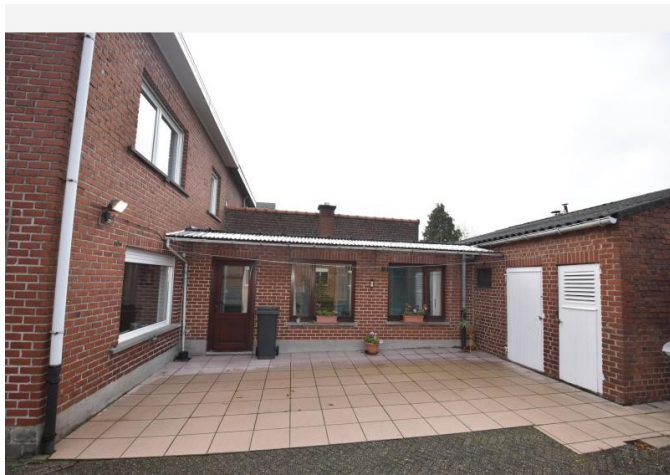
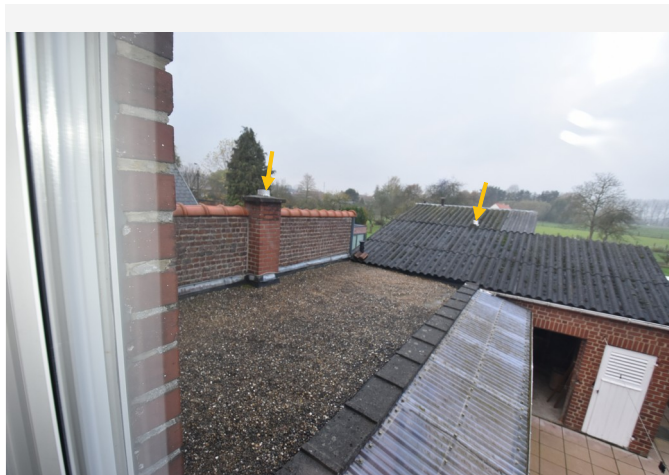
Een beschadigde asbesttoepassing of asbest in slechte staat kan makkelijk verder breken of vergruizen. Er komen dan schadelijke asbestvezels vrij die ingeademd kunnen worden.

U moet de toepassing tijdens en voor de verwijdering bevochtigen en/of fixeren. Dek de vloer en niet-verplaatsbare meubels aan de binnenzijde af met een folie. Vraag (niet-beschermde) derden niet in de buurt te komen.

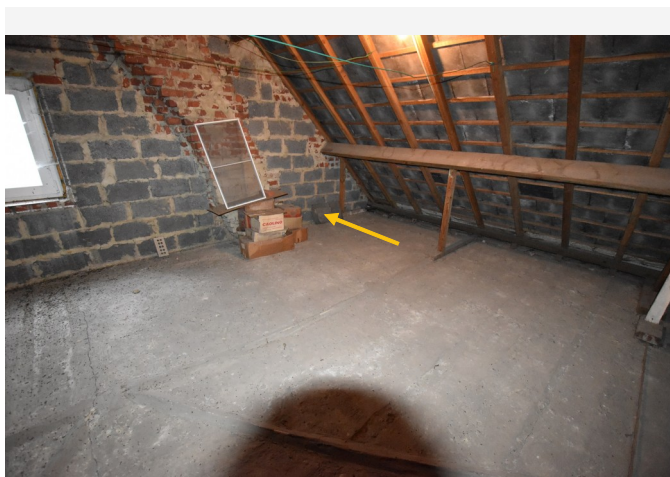
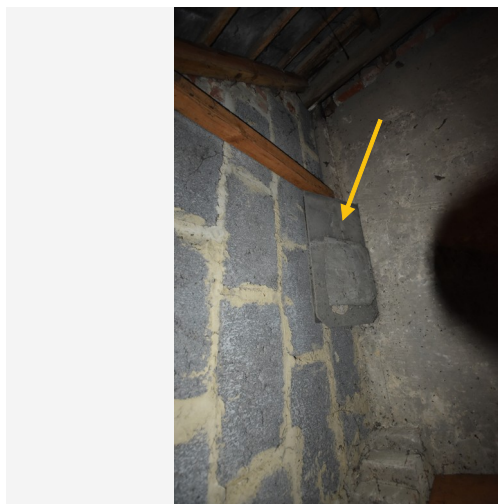
Een beschadigde asbesttoepassing of asbest in slechte staat kan makkelijk verder breken of vergruizen. Er komen dan schadelijke asbestvezels vrij die ingeademd kunnen worden.

U moet de toepassing tijdens en voor de verwijdering bevochtigen en/of fixeren. Dek de vloer en niet-verplaatsbare meubels aan de binnenzijde af met een folie. Vraag (niet-beschermde) derden niet in de buurt te komen.

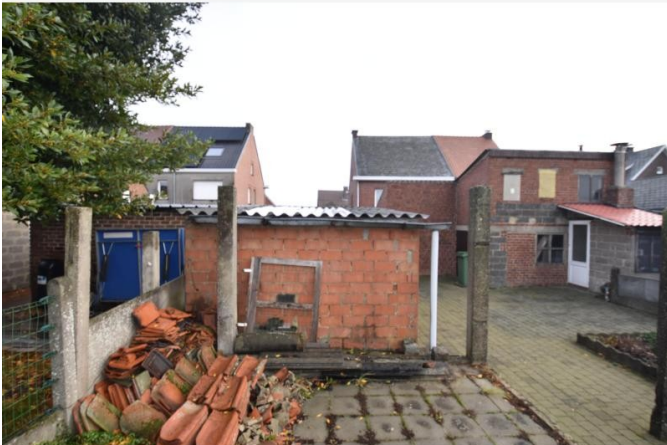
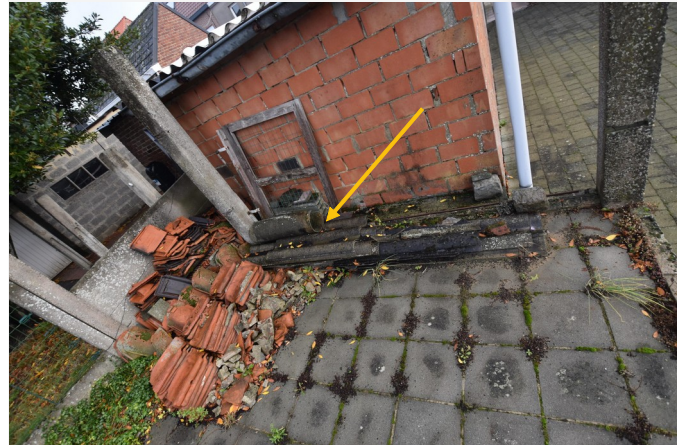
## Fiche 8: Golfplaten/buis - Afval - Achter garage

Asbestmateriaal - afvalstof

Een beschadigde asbesttoepassing of asbest in slechte staat kan makkelijk verder breken of vergruizen. Er komen dan schadelijke asbestvezels vrij die ingeademd kunnen worden.

U moet de toepassing tijdens en voor de verwijdering bevochtigen en/of fixeren. Dek de vloer en niet-verplaatsbare meubels aan de binnenzijde af met een folie. Vraag (niet-beschermde) derden niet in de buurt te komen.

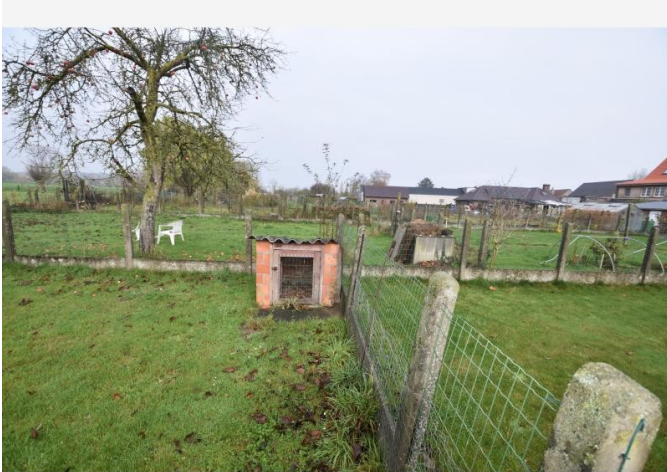
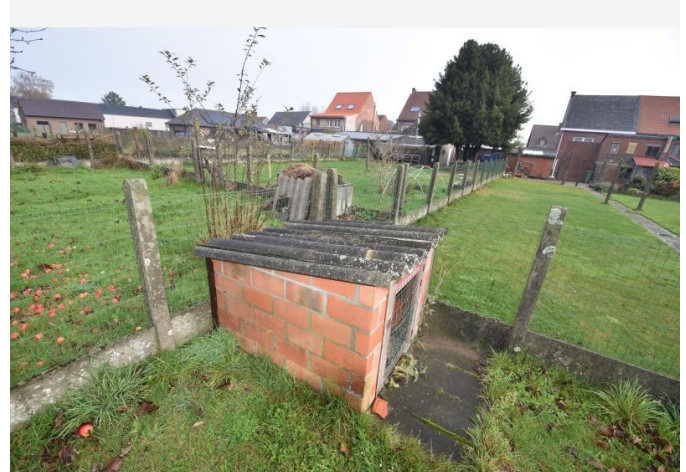
Een beschadigde asbesttoepassing of asbest in slechte staat kan makkelijk verder breken of vergruizen. Er komen dan schadelijke asbestvezels vrij die ingeademd kunnen worden.

U moet de toepassing tijdens en voor de verwijdering bevochtigen en/of fixeren. Dek de vloer en niet-verplaatsbare meubels aan de binnenzijde af met een folie. Vraag (niet-beschermde) derden niet in de buurt te komen.

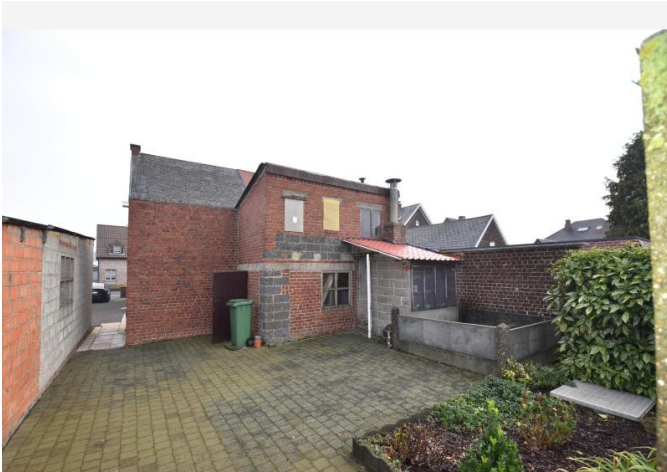
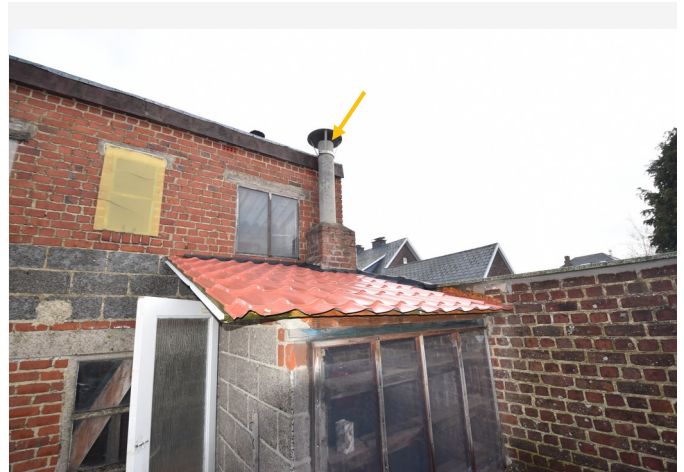
## Fiche 10: Rookgaskanaal (+ toebehoren) - Schouw CV-ruimte

Asbestmateriaal

| Opmerking | 1angesloten op gesloten CV-ketel. |

U moet de toepassing tijdens en voor de verwijdering bevochtigen en/of fixeren. Dek de vloer en niet-verplaatsbare meubels aan de binnenzijde af met een folie. Vraag (niet-beschermde) derden niet in de buurt te komen.

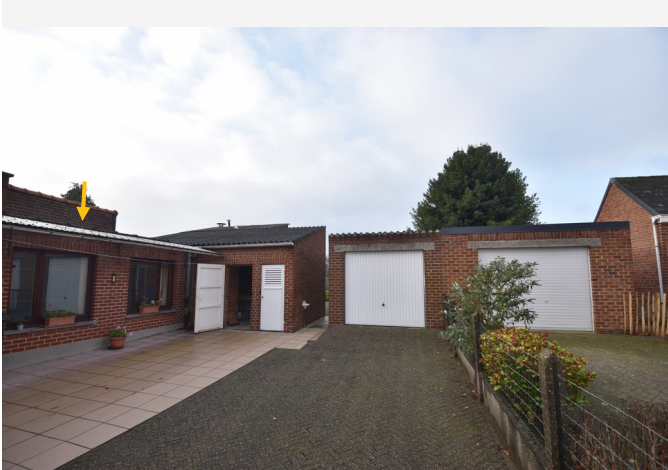
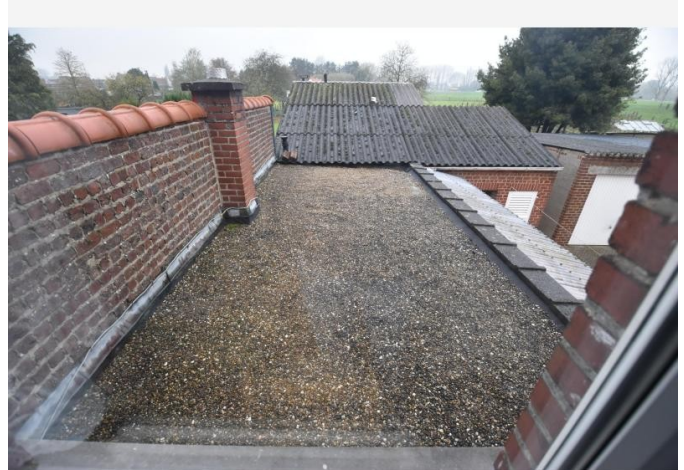
## Fiche 18: Roofing/bitumen - Plat dak (Toplaag) veranda

Geen asbest

| Opmerking | Geen destructief onderzoek naar eventuele oudere verdachte onderliggende lagen, wegens het niet-destructief karakter van ons onderzoek (Conform de opdracht). |

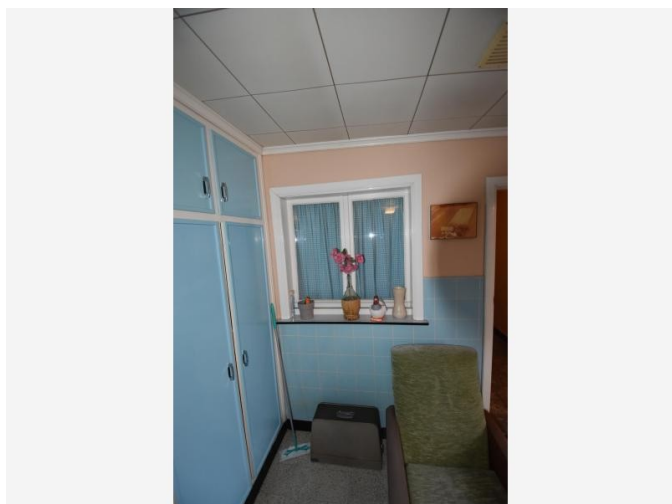
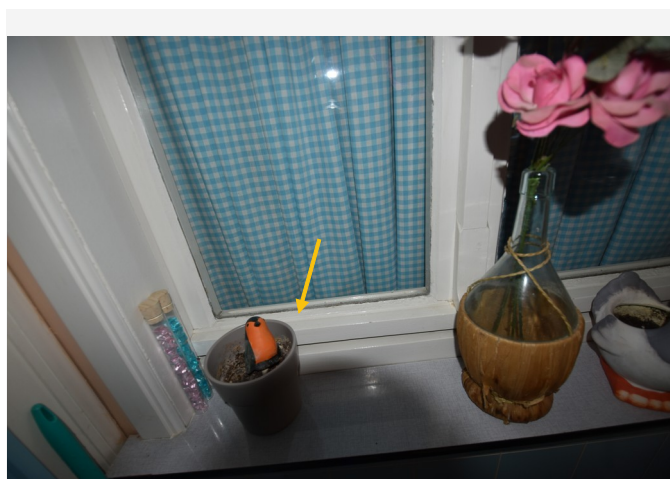
## Fiche 21: Kit - Schrijnwerk/glas van ramen en deuren keuken/badkamer/voordeur

Geen asbest

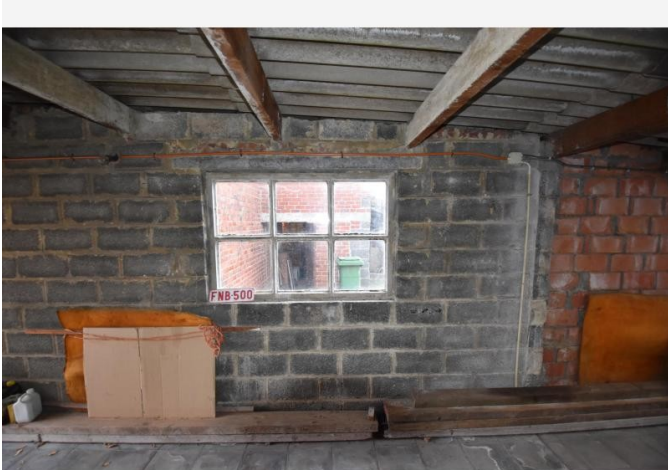
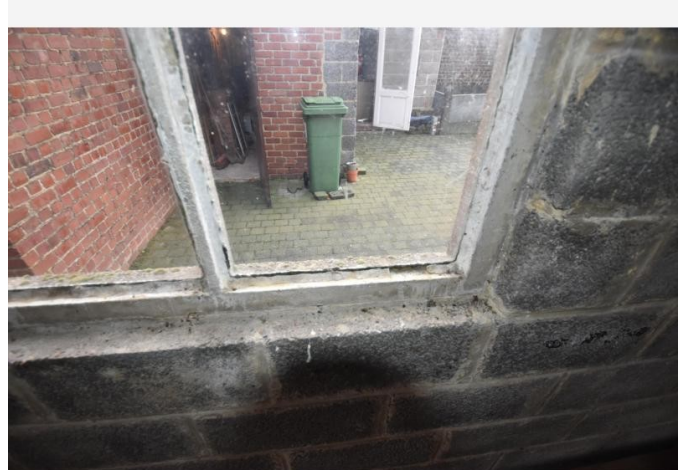
## Fiche 22: Kit - Schrijnwerk/glas van ramen Berging + Garage

Geen asbest

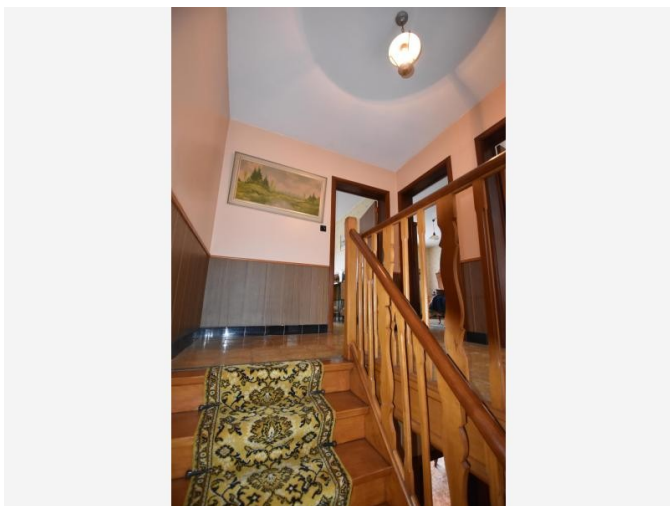
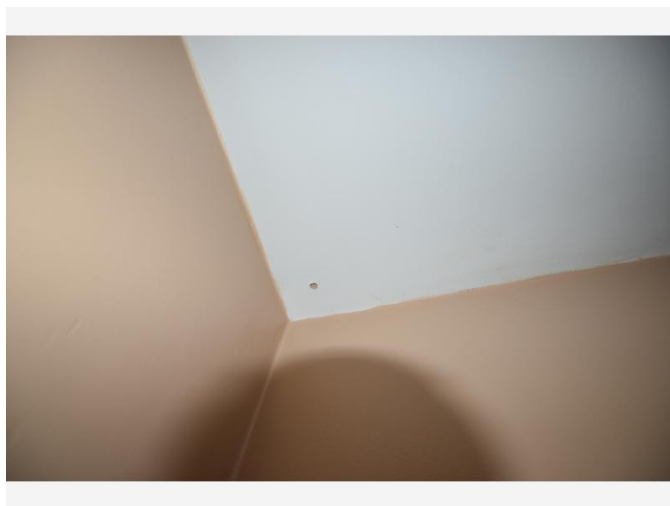
## Fiche 23: Pleisterwerk - Plafonds

Geen asbest
