# Asbestinventarisatetest

Moortelbosstraat 5, 9860 Oosterzele

Attestnummer : 20240801-000311.000

Uitgegeven op : 01.08.2024

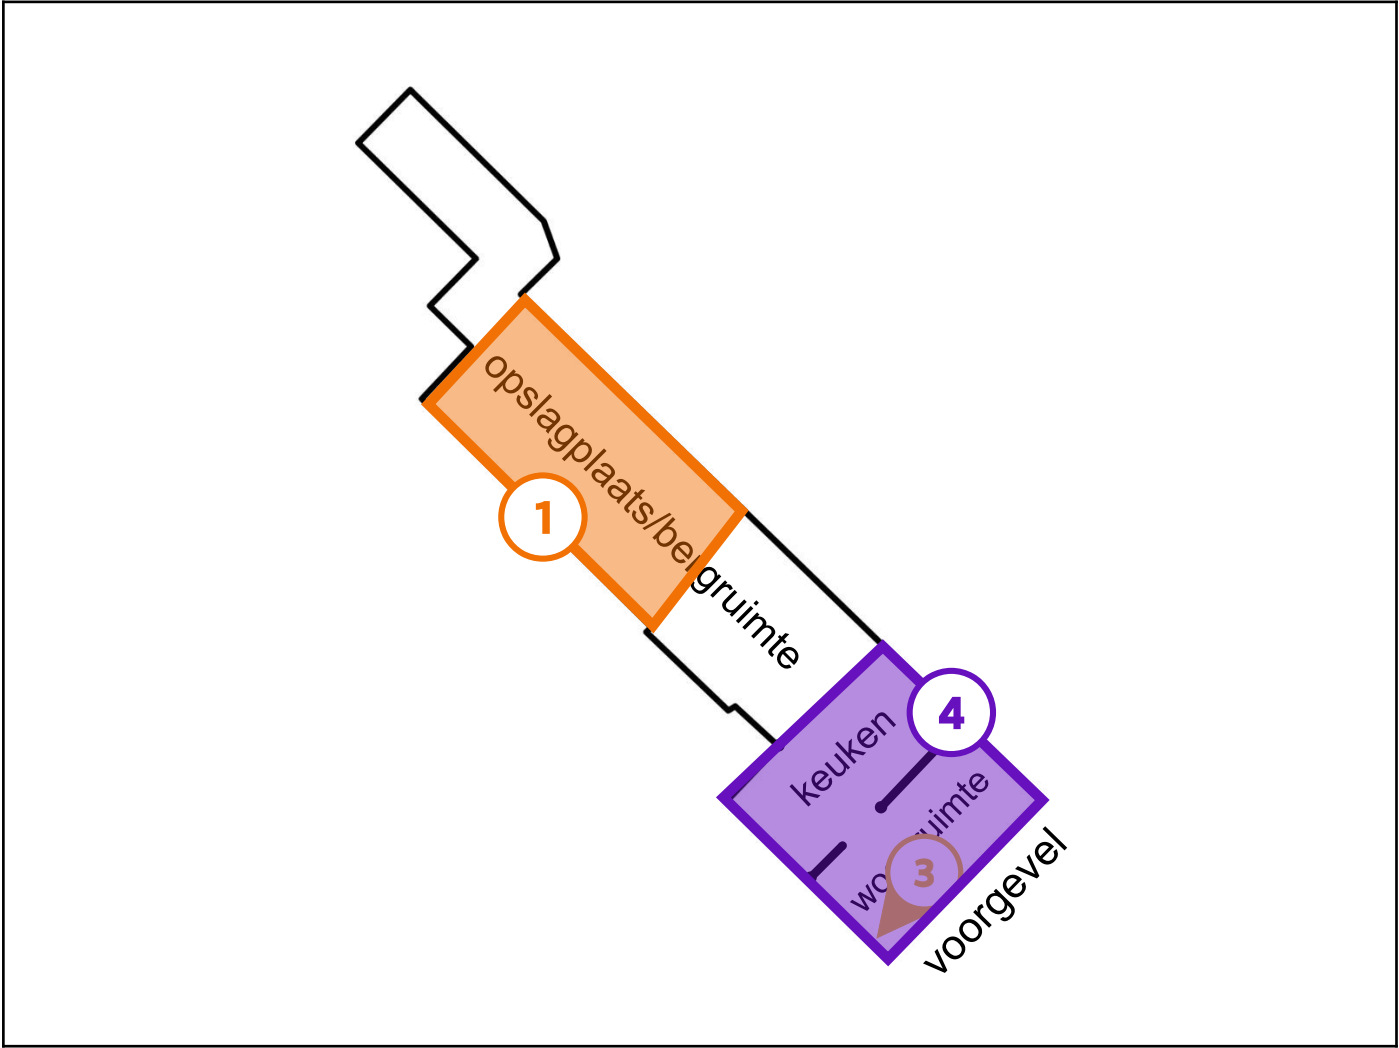
# Plan 1.1: Gelijkvloers

| Beschrijving | Type | Actie |
|---|---|---|
| 1. Golfplaten | Asbestmateriaal | Verwijderen |
| 3. Bakeliet (schakelaars, stopcontacten, tellers, ...) | Asbestmateriaal | Zorgvuldig beheren |

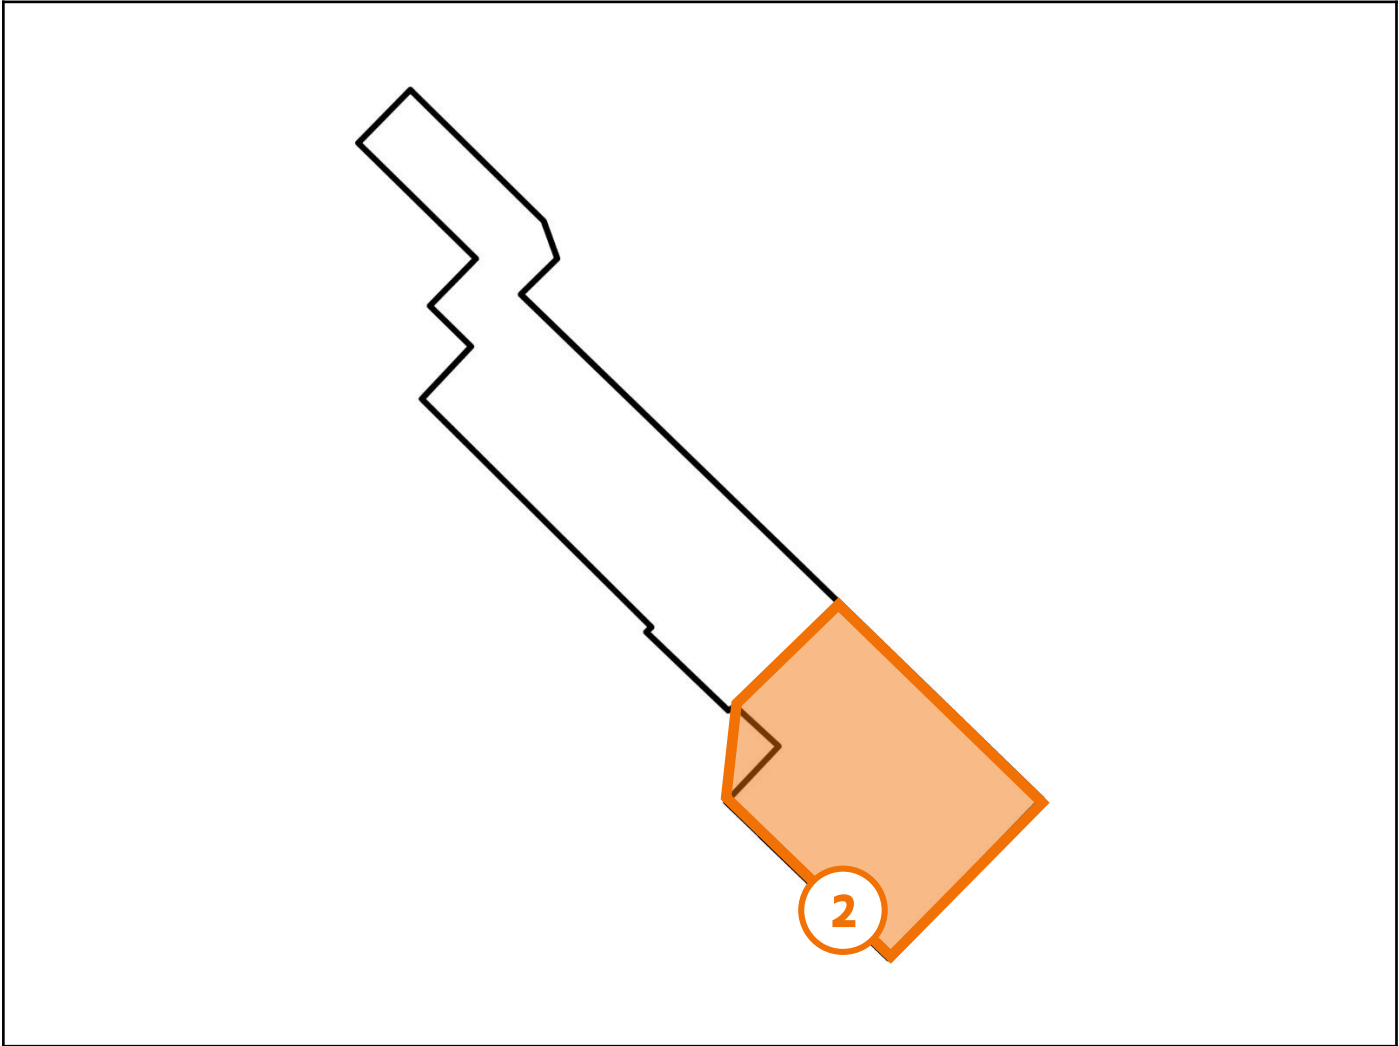
# Plan 1.3: Hoofdgebouw plan bovenaanzicht

| Beschrijving | Type | Actie |
|---|---|---|
| 2. Leien dak | Asbestmateriaal | <a href="#">Verwijderen</a> |

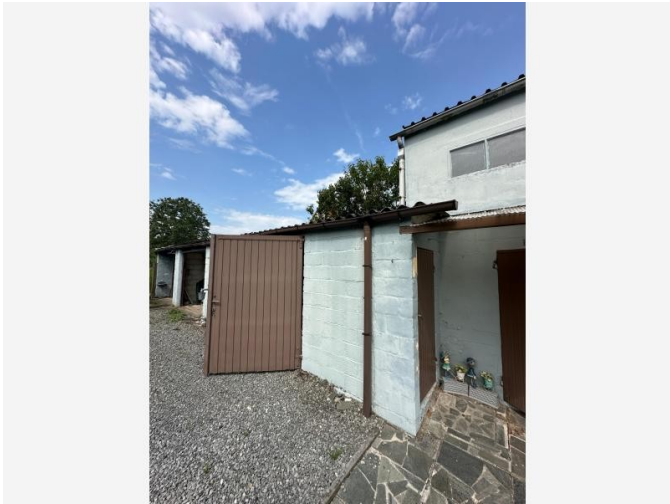
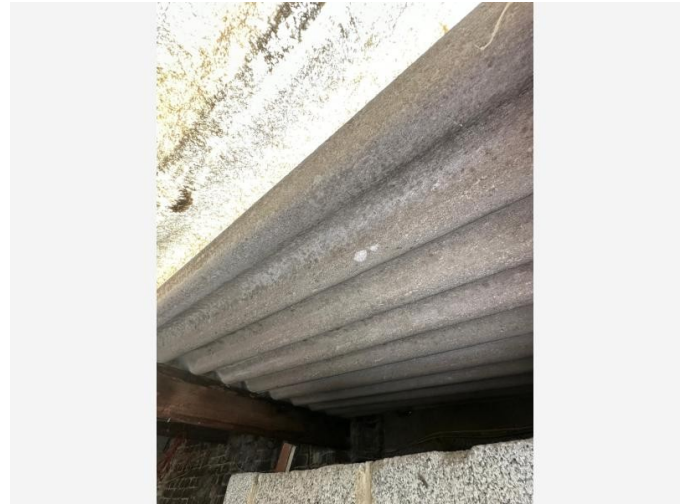
Overzichtsfoto

Detailfoto

Het asbestmateriaal valt onder de mijlpaal van 2034.

| Eindbeoordeling materiaalrisico | Verhoogd materiaalrisico en/of verhoogde kans op vezelvrijgave |

| Asbestsoort (vezeltype) | Crocidoliet aanwezig |
| Toestand van het materiaal | Matig beschadigd, matig verweerd |

| Beschrijving | Golfplaten |
| Hoeveelheid (oppervlakte - aantal) | • 30,00 m <sup>2</sup> - 1 stuk |

Verwijderen

- Zorg voor een veilig beheer en verwijder dit asbestmateriaal wanneer het bij werken eenvoudig bereikbaar wordt. Controleer de toestand jaarlijks op wijzigingen.

- Eenvoudige handelingen: mag via doe-het-zelf of door werknemer(s) met opleidingsattest eenvoudige handelingen  
Deze verwijdermethode valt onder de vorm van eenvoudige handelingen conform de VLAREM en de Codex Welzijn op het werk. De toestand moet echter ongewijzigd blijven tijdens het verwijderen. Alle maatregelen opgenomen in de wetgeving moeten strikt nageleefd worden.

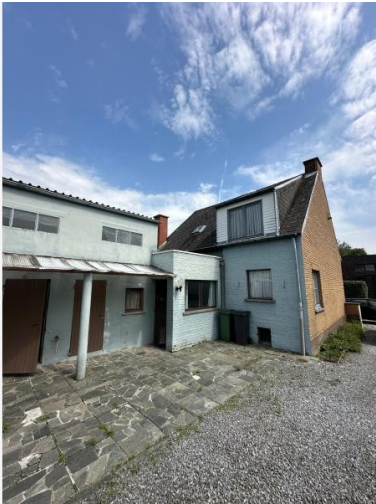
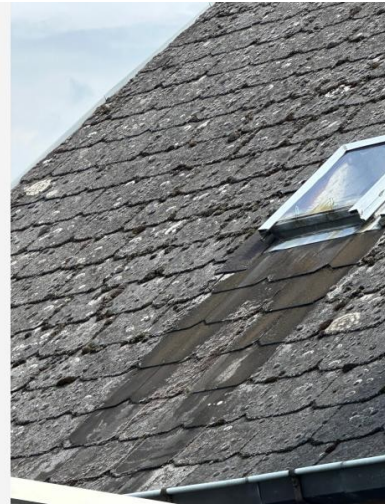
Overzichtsfoto

Detailfoto

Het asbestmateriaal valt onder de mijlpaal van 2034.

| Eindbeoordeling materiaalrisico | Verhoogd materiaalrisico en/of verhoogde kans op vezelvrijgave |

| Asbestsoort (vezeltype) | Crocidoliet aanwezig |
| Toestand van het materiaal | Matig beschadigd, matig verweerd |

| Beschrijving | Leien dak |
| Hoeveelheid (oppervlakte - aantal) | • 100,00 m <sup>2</sup> - 1 stuk |

Verwijderen

- Zorg voor een veilig beheer en verwijder dit asbestmateriaal wanneer het bij werken eenvoudig bereikbaar wordt. Controleer de toestand jaarlijks op wijzigingen.

- Eenvoudige handelingen: mag via doe-het-zelf of door werknemer(s) met opleidingsattest eenvoudige handelingen  
Deze verwijdermethode valt onder de vorm van eenvoudige handelingen conform de VLAREM en de Codex Welzijn op het werk. De toestand moet echter ongewijzigd blijven tijdens het verwijderen. Alle maatregelen opgenomen in de wetgeving moeten strikt nageleefd worden.

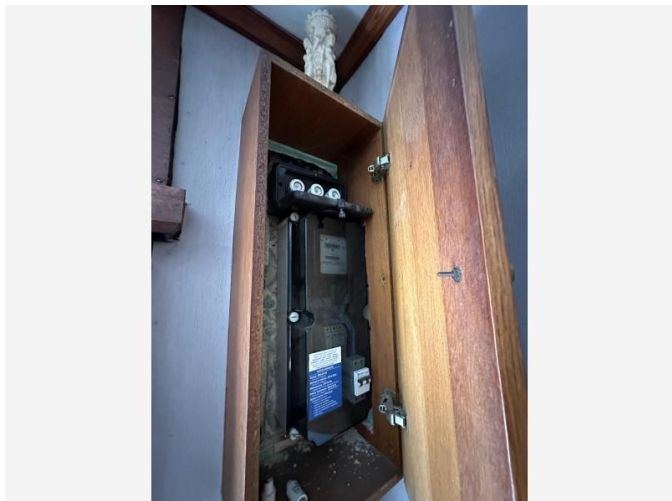
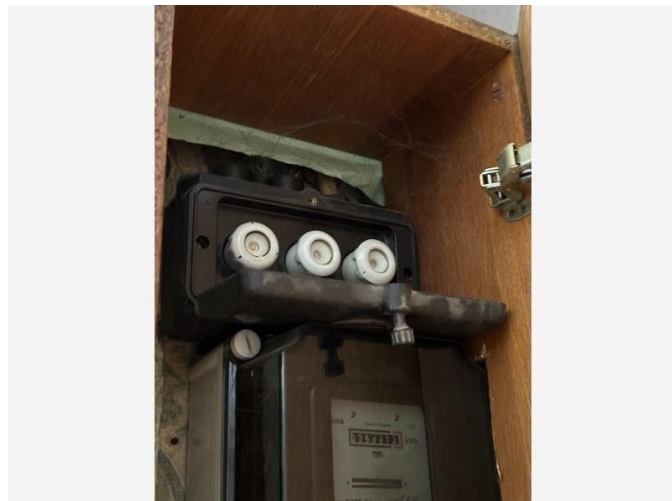
## Fiche 3: Bakeliet (schakelaars, stopcontacten, tellers, ...)

Overzichtsfoto

Detailfoto

Het asbestmateriaal valt onder de mijlpaal van 2040.

| Eindbeoordeling materiaalarisico | Zeer laag materiaalarisico en/of zeer lage kans op vezelvrijgave |

| Asbestsoort (vezeltype) | Crocidoliet aanwezig |
| Toestand van het materiaal | Licht beschadigd, licht verweerd. Intact calciumsilicaatmateriaal of categorie III 'gebondenheid' |

| Beschrijving | Bakeliet (schakelaars, stopcontacten, tellers, ...) |

Zorgvuldig beheren

- Zorg voor een veilig beheer. Vermijd het beschadigen van het asbestmateriaal. Controleer de toestand jaarlijks op wijzigingen.
- Aanvraag indienen voor een nieuwe (digitale) elektriciteitssteller bij de energieleverancier.

- Eenvoudige handelingen: mag via doe-het-zelf of door werknemer(s) met opleidingsattest eenvoudige handelingen  
Deze verwijdermethode valt onder de vorm van eenvoudige handelingen conform de VLAREM en de Codex Welzijn op het werk. De toestand moet echter ongewijzigd blijven tijdens het verwijderen. Alle maatregelen opgenomen in de wetgeving moeten strikt nageleefd worden.
