# Asbestinventarisatetest

Morestraat 20, 9860 Oosterzele

Attestnummer : 20250306-000030.000

Uitgegeven op : 06.03.2025

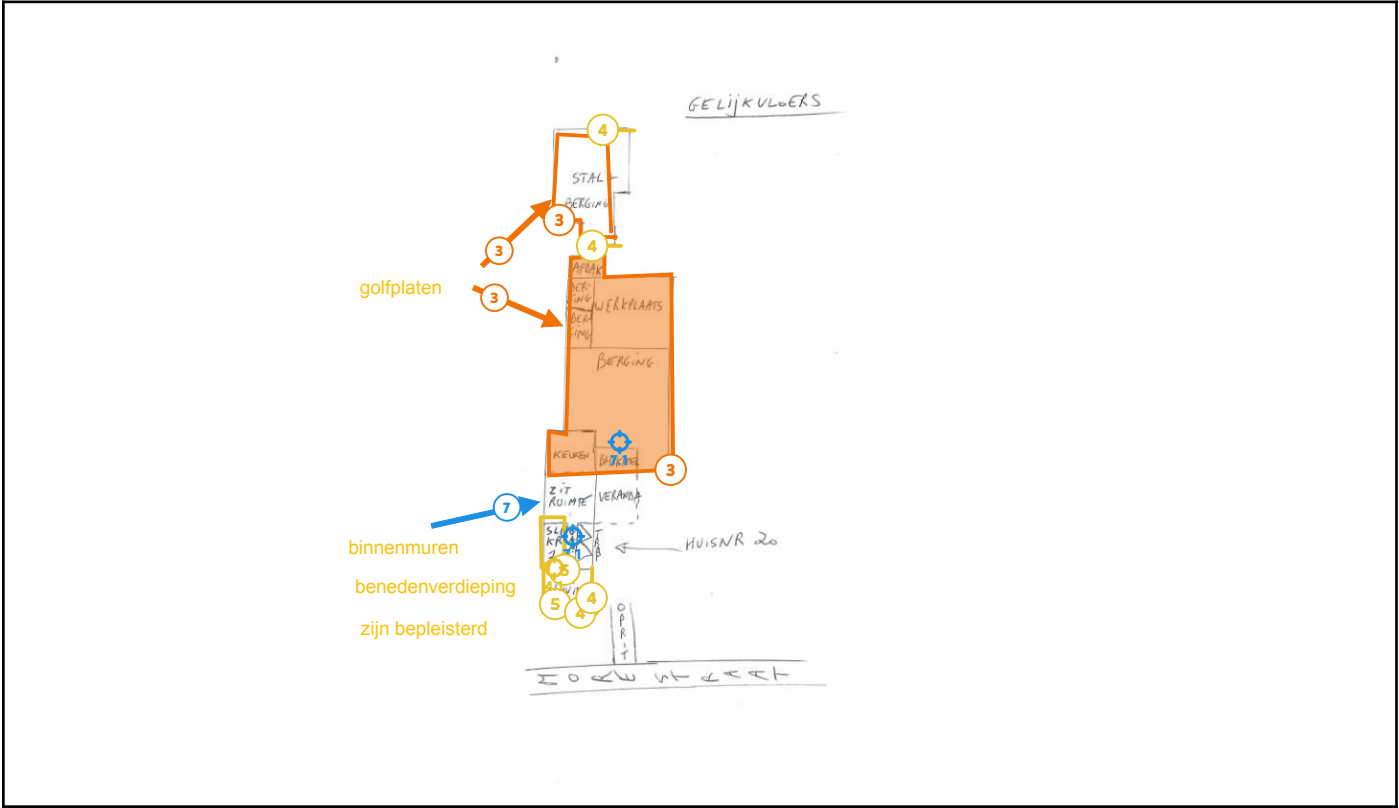
# Plan 1.1: gelijkvloers

| Beschrijving | Type | Actie |
|---|---|---|
| 3. golfplaten | Asbestmateriaal | Verwijderen |
| 4. menuiserite | Asbestmateriaal | Zorgvuldig beheren |
| 5. bakeliettoepassingen | Asbestmateriaal | Zorgvuldig beheren |
| 7. pleister muren | Geen asbest | - |

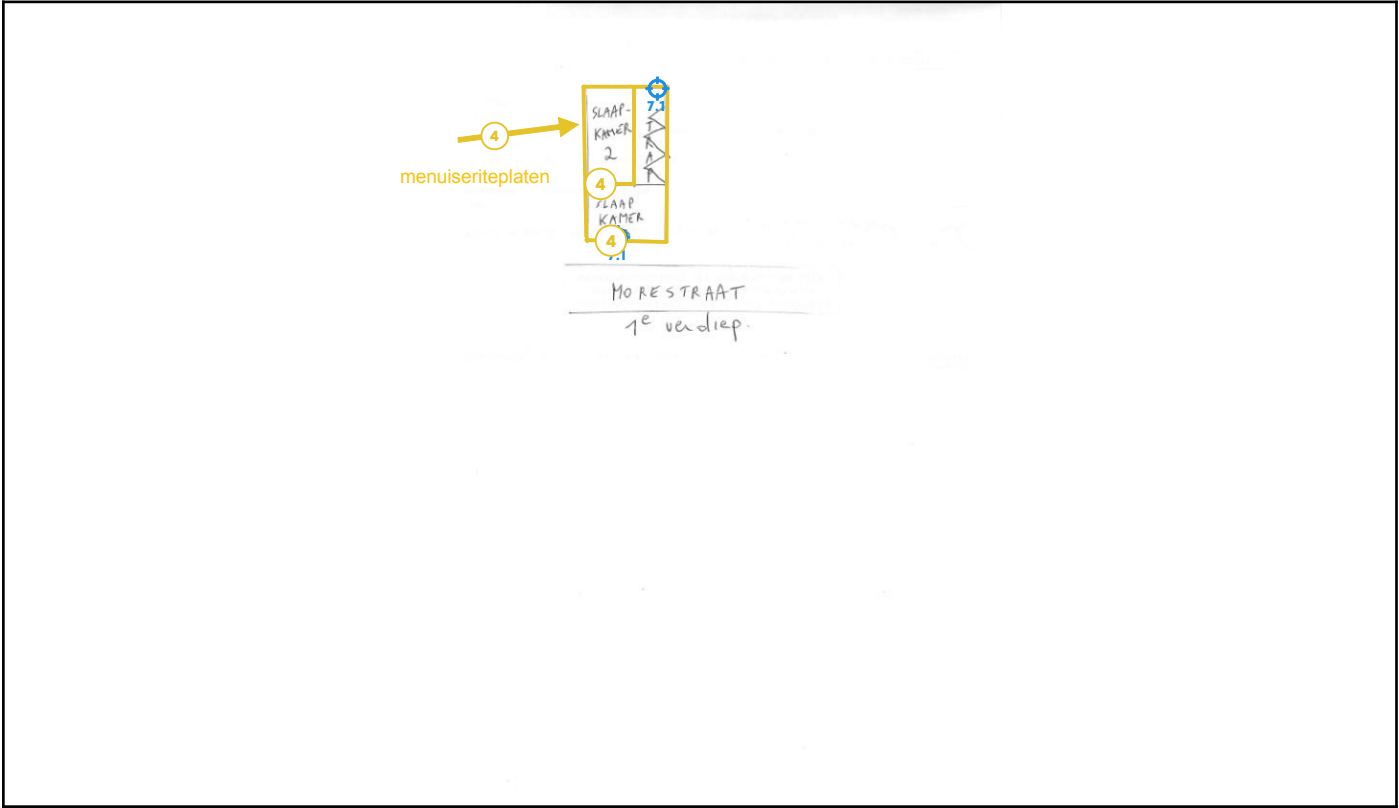
# Plan 1.2: eerste verdiep

| Beschrijving | Type | Actie |
|---|---|---|
| 4. menuiserie | Asbestmateriaal | Zorgvuldig beheren |
| 7. pleister muren | Geen asbest | - |

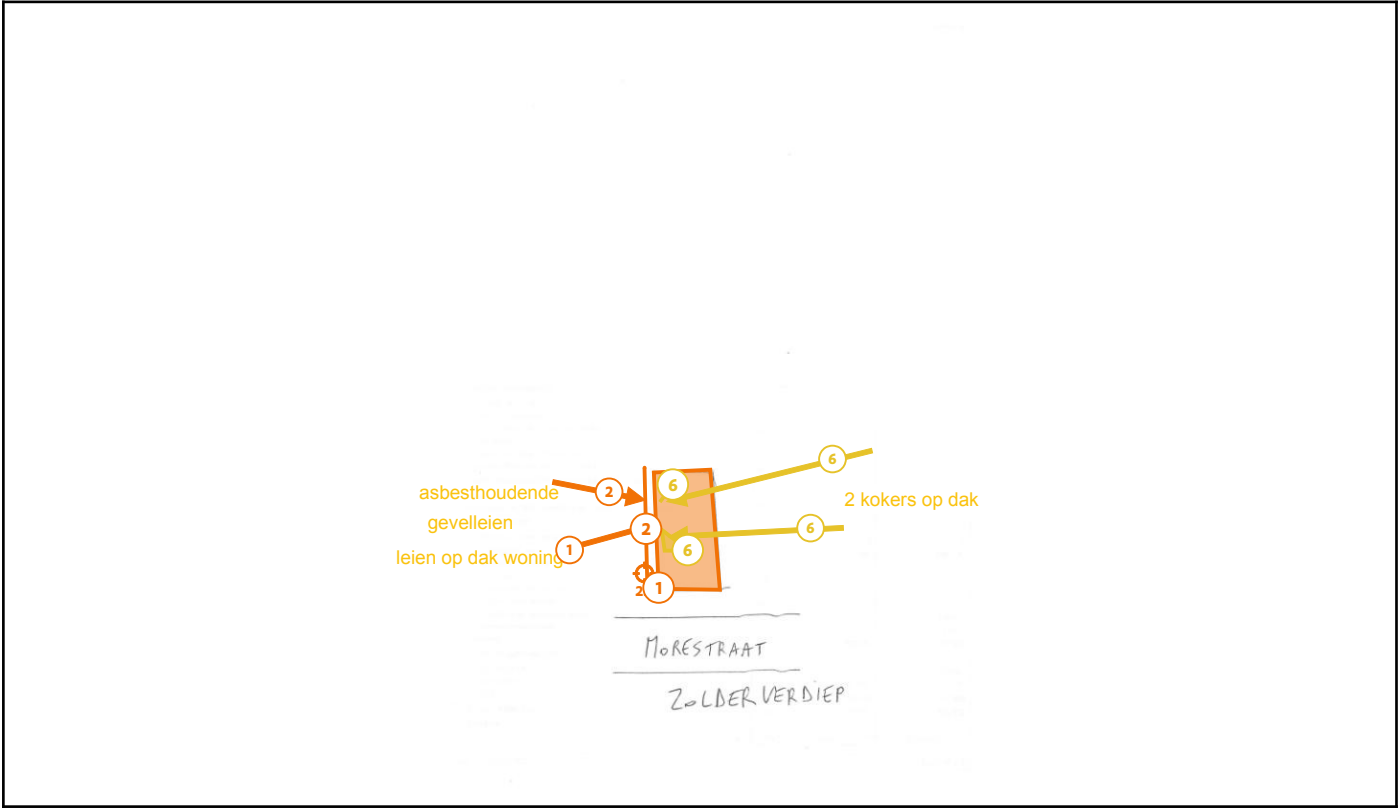
# Plan 1.3: zolder

| Beschrijving | Type | Actie |
|---|---|---|
| 1. leien dak | Asbestmateriaal | Verwijderen |
| 2. gevelleien | Asbestmateriaal | Verwijderen |
| 6. kokers | Asbestmateriaal | Zorgvuldig beheren |

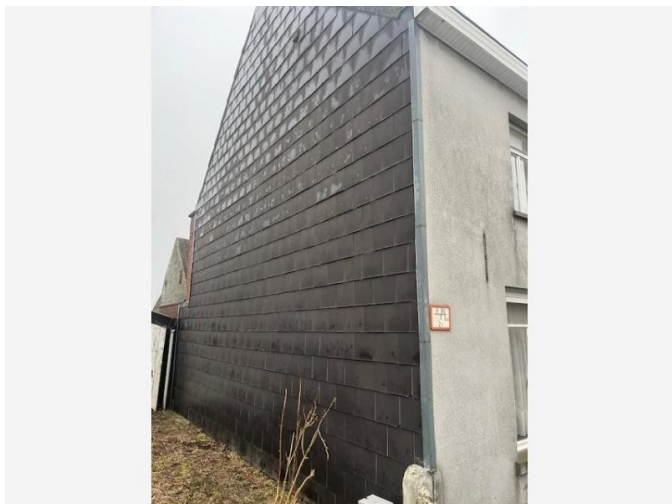
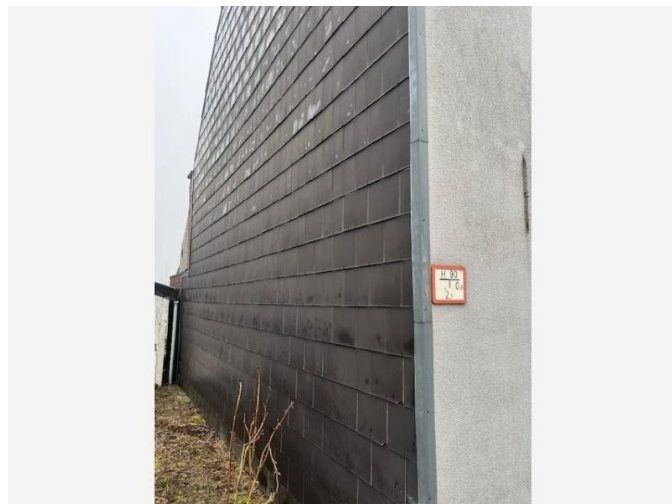
| Eindbeoordeling materiaalrisico | Zeer laag materiaalrisico en/of zeer lage kans op vezelvrijgave |

| Asbestsoort (vezeltype) | Alleen chrysotiel |
| Toestand van het materiaal | Onbeschadigd, niet verweerd |

| # | Type | Referentie | Resultaat |
|---|---|---|---|
| 2.1 | Puntmonster | m03 | Chrysotiel |

| Beschrijving | gevelleien |
| Asbestmateriaal | Dak- en gevelbekleding - Lei, shingle |

Het asbestmateriaal valt onder de mijlpaal van 2034.

Verwijderen

- Zorg voor een veilig beheer. Vermijd het beschadigen van het asbestmateriaal. Controleer de toestand jaarlijks op wijzigingen.
- Hemelwater dat afspoelt van asbestcement daken of gevels kan asbestdeeltjes bevatten. Gebruik het enkel voor gesloten circuits (bv. spoelen toiletten). Reinig na het vervangen van het dak of de gevel de dakgoten en regenwaterput of -ton om asbesthoudend sediment of slib te verwijderen

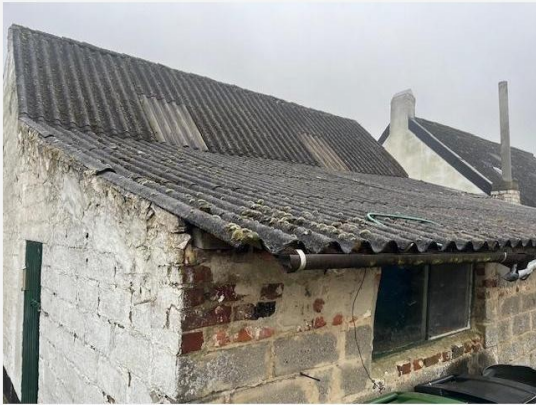
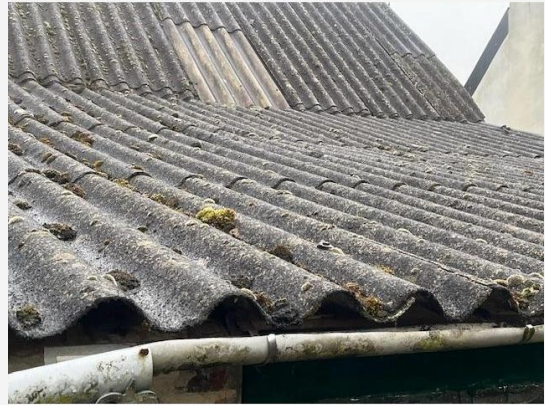
| Eindbeoordeling materiaalrisico | Laag materiaalrisico en/of verlaagde kans op vezelvrijgave |

| Asbestsoort (vezeltype) | Crocidoliet aanwezig |
| Toestand van het materiaal | Licht beschadigd, licht verweerd. Intact calciumsilicaatmateriaal of categorie III 'gebondenheid' |

| Beschrijving | golfplaten |
| Asbestmateriaal | Dak- en gevelbekleding - Golfplaat |

Het asbestmateriaal valt onder de mijlpaal van 2034.

Verwijderen

- Zorg voor een veilig beheer. Vermijd het beschadigen van het asbestmateriaal. Controleer de toestand jaarlijks op wijzigingen.
- Hemelwater dat afspoelt van asbestcement daken of gevels kan asbestdeeltjes bevatten. Gebruik het enkel voor gesloten circuits (bv. spoelen toiletten). Reinig na het vervangen van het dak of de gevel de dakgoten en regenwaterput of -ton om asbesthoudend sediment of slib te verwijderen
