Asbestinventarisatietest

Houte 25, 9860 Oosterzele

Attestnummer : 20260210-000069.000

Zone 1: Hoofdgebouw

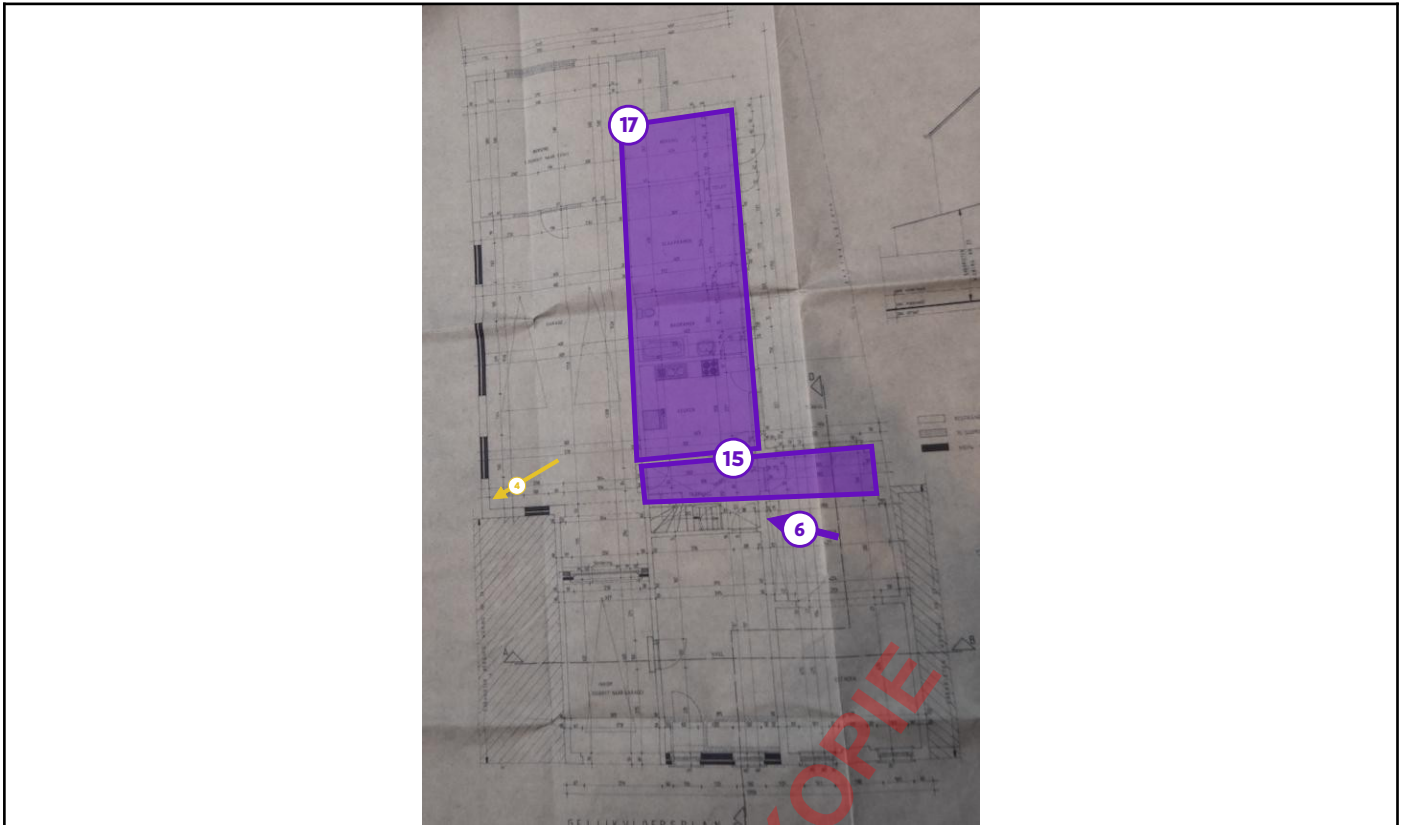
Plan 1.3: Grondplan +0

Beschrijving	Type	Actie
4. Bakeliet teller - Garage	Asbestmateriaal	Zorgvuldig beheren
6. Vernieuwde koord (Kachel)	Advies	-
15. EPDM bovenlaag - Plat dak	Overige ruimte of materiaal	-
17. Dakbedekking - Niet asbest-verdacht	Overige ruimte of materiaal	-

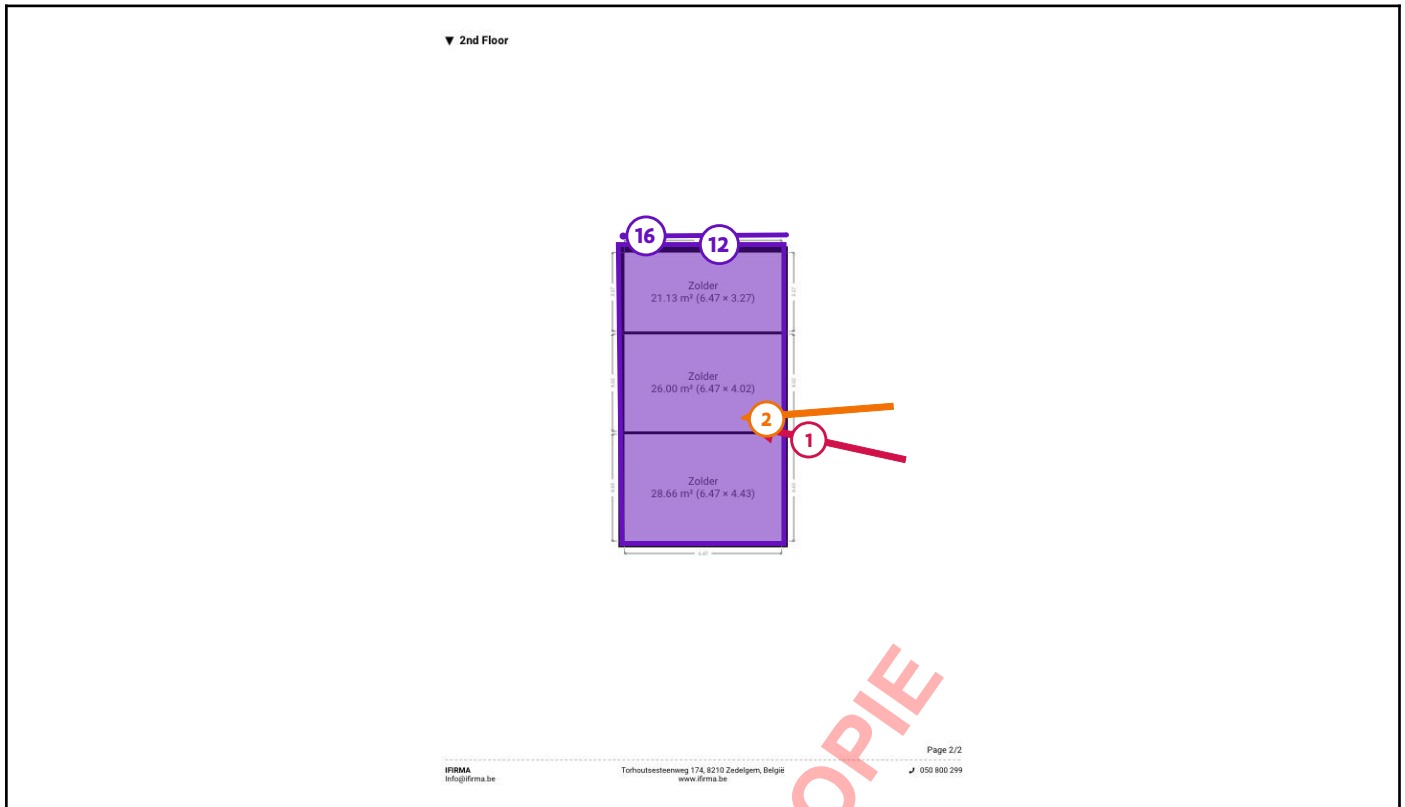
Plan 1.9: Grondplan +2

Beschrijving	Type	Actie
1. Rookgaskanaal - Schouw	Asbestmateriaal	Dringend verwijderen
2. Leien - Uitbekleding schouw	Asbestmateriaal	Verwijderen
12. Geen verdacht onderdak aanwezig - Schuine daken	Overige ruimte of materiaal	-
16. Natuurleien - Zijgevel	Overige ruimte of materiaal	-

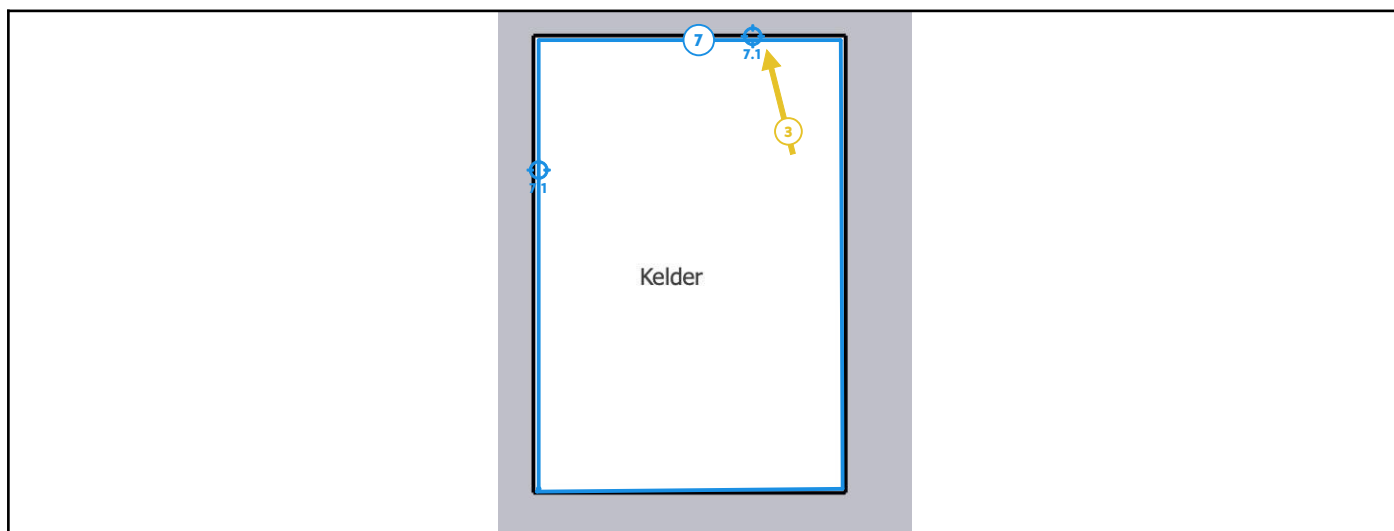
Plan 1.11: Grondplan - Kelder

Beschrijving	Type	Actie
3. Elementen in bakeliet - Kelder	Asbestmateriaal	Zorgvuldig beheren
7. Cementlaag muren - Interieur	Geen asbest	-
7.1 Code: 131822 - 5	Mengmonster	-

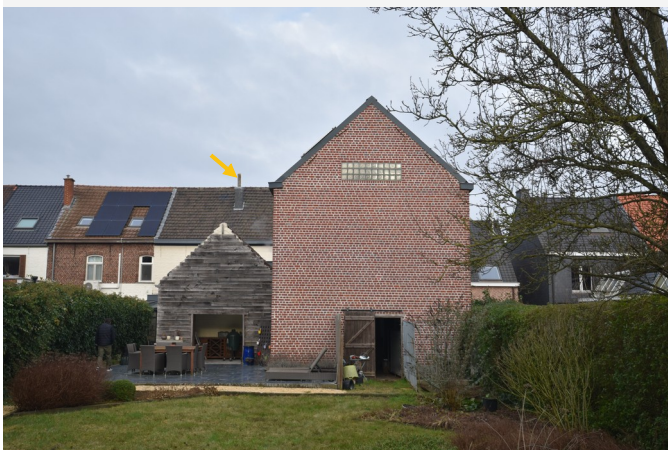
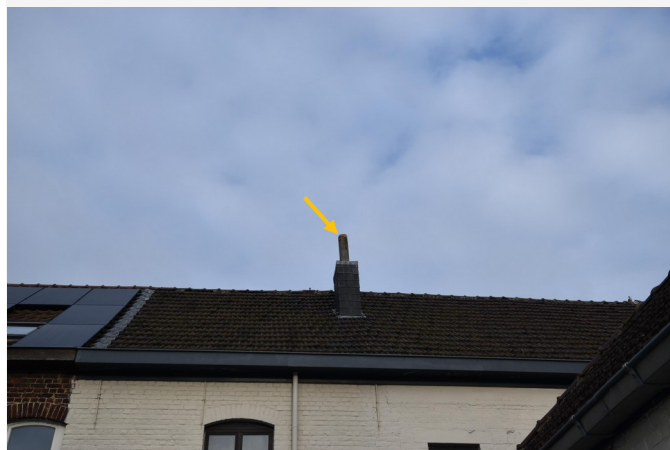
Het asbestmateriaal valt onder de mijlpaal van 2034.

Dringend verwijderen

Eindbeoordeling materiaalrisico	Hoog materiaalrisico en/of hoge kans op vezelvrijgave
---------------------------------	---

Gebondenheid	Categorie 1: hechtgebonden in oorsprong
Asbestsoort (vezeltype)	Crocidoliet aanwezig
Asbestconcentratie	Laag (< 50%)
Afschermingsgraad van het gehele materiaal	Geheel of deels (ook) vrij aan binnenluchtstromen
Toestand van het materiaal	Matig beschadigd, matig verweerd

Beschrijving	Rookgaskanaal - Schouw
Omgeving	Grenst aan binnen- en buitenlucht
Primaire drager	HVAC infrastructuur en uitrusting
Asbestmateriaal	Rookgaskanaal
Bindmiddel van asbestmateriaal	Cement
Gebondenheid op basis van bindmiddel	Hecht
Hoeveelheid (lengte - omtrek - dikte - aantal)	<ul style="list-style-type: none">• 1,00 m - 70,00 cm - 1,00 cm - 1 stuk
Totaal volume	0,007 m ³
Eenvoudig bereikbaar	Ja
Bevestigingswijze	<ul style="list-style-type: none">• Verlijmd, ingegoten, versmeerd
Identificatiemethode	<p>De asbestdeskundige beoordeelt het materiaal als asbestverdacht en dus asbesthoudend, en dit zonder monstername.</p> <p>Motivatie: Er is een onderzoeksbepmerking die monstername verhindert; De ruimte of het materiaal bevindt zich hoger dan 3,5 meter vanaf een vaste ondergrond.</p>
Destructieve handeling voor identificatie	Nee
Opmerking	Kachel aanwezig in onderliggende ruimte (open systeem).

- Scherm in afwachting van verwijdering het asbestmateriaal af van luchtstromingen en verstoring: bijvoorbeeld door het te verpakken, te fixeren, af te dekken, signalisatie - afbakening aan te brengen, ...
- Verwijder dit asbestmateriaal zo snel mogelijk. Volg de toestand goed op.

Wij adviseren om dit te laten verwijderen door een aannemer met opleidingsattest.

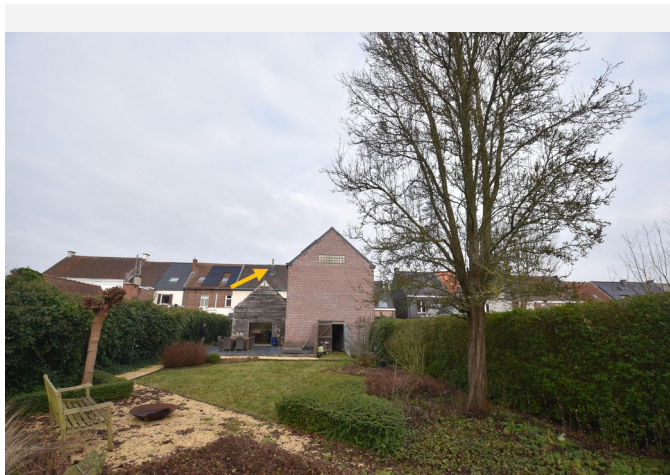
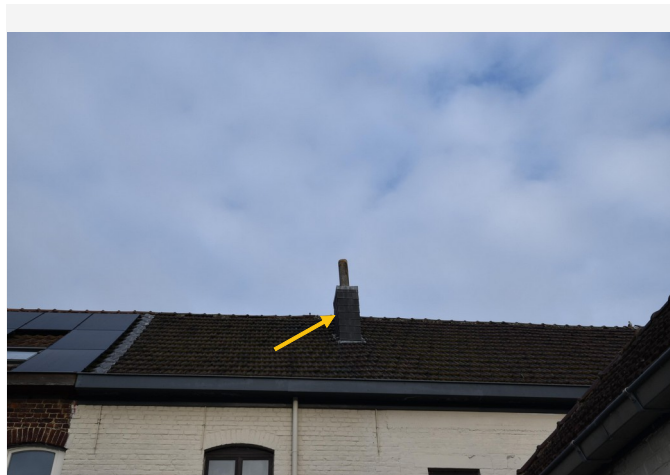
Het asbestmateriaal valt onder de mijlpaal van 2034.

Verwijderen

Eindbeoordeling materiaalrisico	Verhoogd materiaalrisico en/of verhoogde kans op vezelvrijgave
Opmerking	Mos aanwezig. Aan binnenzijde volledig afgewerkt en niet waarneembaar.

Gebondenheid	Categorie 1: hechtgebonden in oorsprong
Asbestsoort (vezeltype)	Crocidoliet aanwezig
Asbestconcentratie	Laag (< 50%)
Afschermingsgraad van het gehele materiaal	Geheel of deels vrij aan de buitenlucht
Toestand van het materiaal	Matig beschadigd, matig verweerd

Beschrijving	Leien - Uitbekleding schouw
Omgeving	Buiten
Primaire drager	HVAC infrastructuur en uitrusting
Asbestmateriaal	Dak- en gevelbekleding - Lei, shingle
Bindmiddel van asbestmateriaal	Cement
Gebondenheid op basis van bindmiddel	Hecht
Hoeveelheid (oppervlakte - aantal)	<ul style="list-style-type: none">• 1,00 m² - 1 stuk
Totale oppervlakte	1,00 m ²
Eenvoudig bereikbaar	Ja
Bevestigingswijze	<ul style="list-style-type: none">• Geklemd• Genageld, geniet
Identificatiemethode	<p>De asbestdeskundige beoordeelt het materiaal als asbestverdacht en dus asbesthoudend, en dit zonder monstername.</p> <p>Motivatie: Er is een onderzoeksbeperking die monstername verhindert; De ruimte of het materiaal bevindt zich hoger dan 3,5 meter vanaf een vaste ondergrond.</p>
Destructieve handeling voor identificatie	Nee

- Scherm in afwachting van verwijdering het asbestmateriaal af van luchtstromingen en verstoring: bijvoorbeeld door het te verpakken, te fixeren, af te dekken, signalisatie - afbakening aan te brengen, ...
- Verwijder dit asbestmateriaal zo snel mogelijk. Volg de toestand goed op.
- Hemelwater dat afspoelt van asbestcement daken of gevels kan asbestdeeltjes bevatten. Gebruik het enkel voor gesloten circuits (bv. spoelen toiletten). Reinig na het vervangen van het dak of de gevel de dakgoten en regenwaterput of -ton om asbesthoudend sediment of slib te verwijderen

Wij adviseren om dit te laten verwijderen door een aannemer met opleidingsattest.

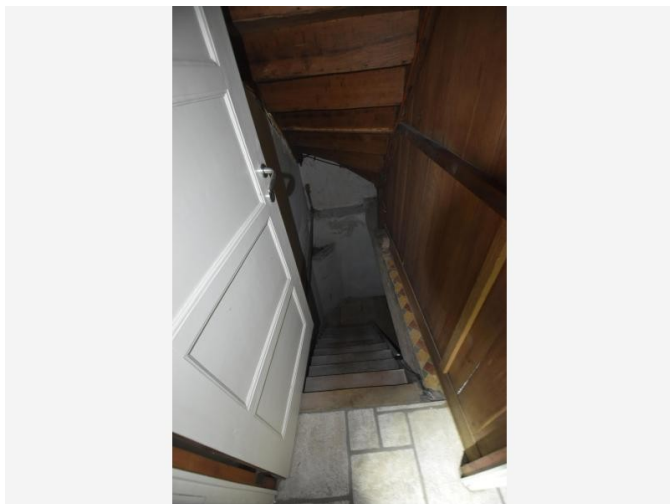
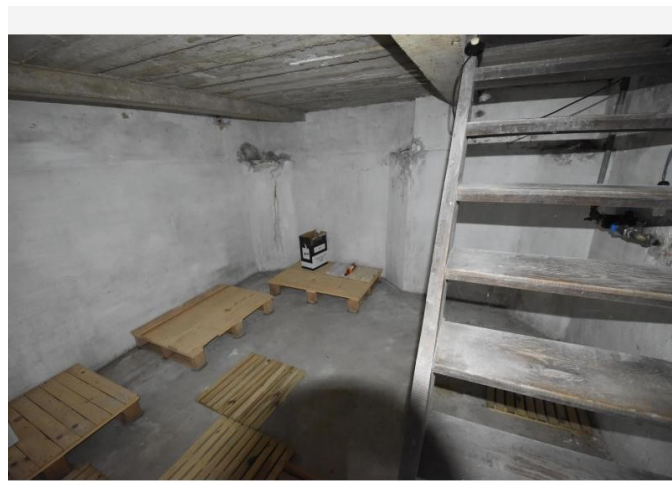
Het asbestmateriaal valt onder de mijlpaal van 2040.

Zorgvuldig beheren

Eindbeoordeling materiaalrisico	Laag materiaalrisico en/of verlaagde kans op vezelvrijgave
---------------------------------	--

Gebondenheid	Categorie 1: hechtgebonden in oorsprong
Asbestsoort (vezeltype)	Crocidoliet aanwezig
Asbestconcentratie	Laag (< 50%)
Afschermingsgraad van het gehele materiaal	Geheel of deels (ook) vrij aan de binnenlucht
Toestand van het materiaal	Onbeschadigd, niet verweerd

Beschrijving	Elementen in bakeliet - Kelder
Omgeving	Binnen
Primaire drager	Communicatie en elektrische infrastructuur en uitrusting
Asbestmateriaal	Plaat, paneel, tablet - Type Bakeliet
Bindmiddel van asbestmateriaal	Kunststof of -hars
Gebondenheid op basis van bindmiddel	Hecht
Hoeveelheid (oppervlakte - dikte - aantal)	• 0,10 m ² - 0,30 cm - 1 stuk
Totaal volume	< 0,001 m ³
Eenvoudig bereikbaar	Ja
Bevestigingswijze	• Geschroefd
Identificatiemethode	De asbestdeskundige beoordeelt het materiaal als asbestverdacht en dus asbesthoudend, en dit zonder monstername. Motivatie: De monstername brengt andere schade aan dan schade die inherent is aan de monstername.
Destructieve handeling voor identificatie	Nee

- Zorg voor een veilig beheer. Vermijd het beschadigen van het asbestmateriaal. Controleer de toestand jaarlijks op wijzigingen.
- Scherm in afwachting van verwijdering het asbestmateriaal af van luchtstromingen en verstoring: bijvoorbeeld door het te verpakken, te fixeren, af te dekken, signalisatie - afbakening aan te brengen, ...

Wij adviseren om dit te laten verwijderen door een aannemer met opleidingsattest eenvoudige handelingen.

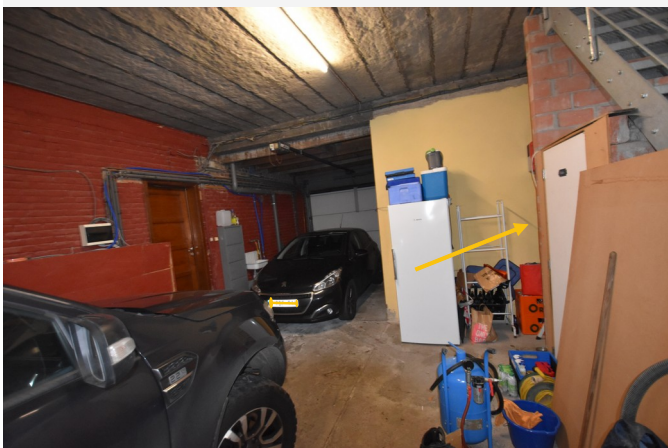
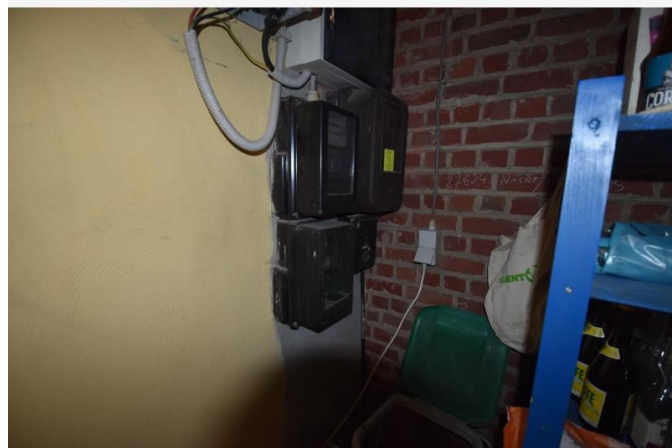
Het asbestmateriaal valt onder de mijlpaal van 2040.

Zorgvuldig beheren

- Zorg voor een veilig beheer. Vermijd het beschadigen van het asbestmateriaal. Controleer de toestand jaarlijks op wijzigingen.

- Eenvoudige handelingen: mag via doe-het-zelf of door werknemer(s) met opleidingsattest eenvoudige handelingen
Te verwijderen door opgeleid techniek van nutsmaatschappij (personeel 8u basisopleiding eenvoudige handelingen).
