Asbestinventarisatetest

Geraardsbergse steenweg 227, 9860 Oosterzele

Attestnummer : 20260414-000244.001

Niet-asbestveilig

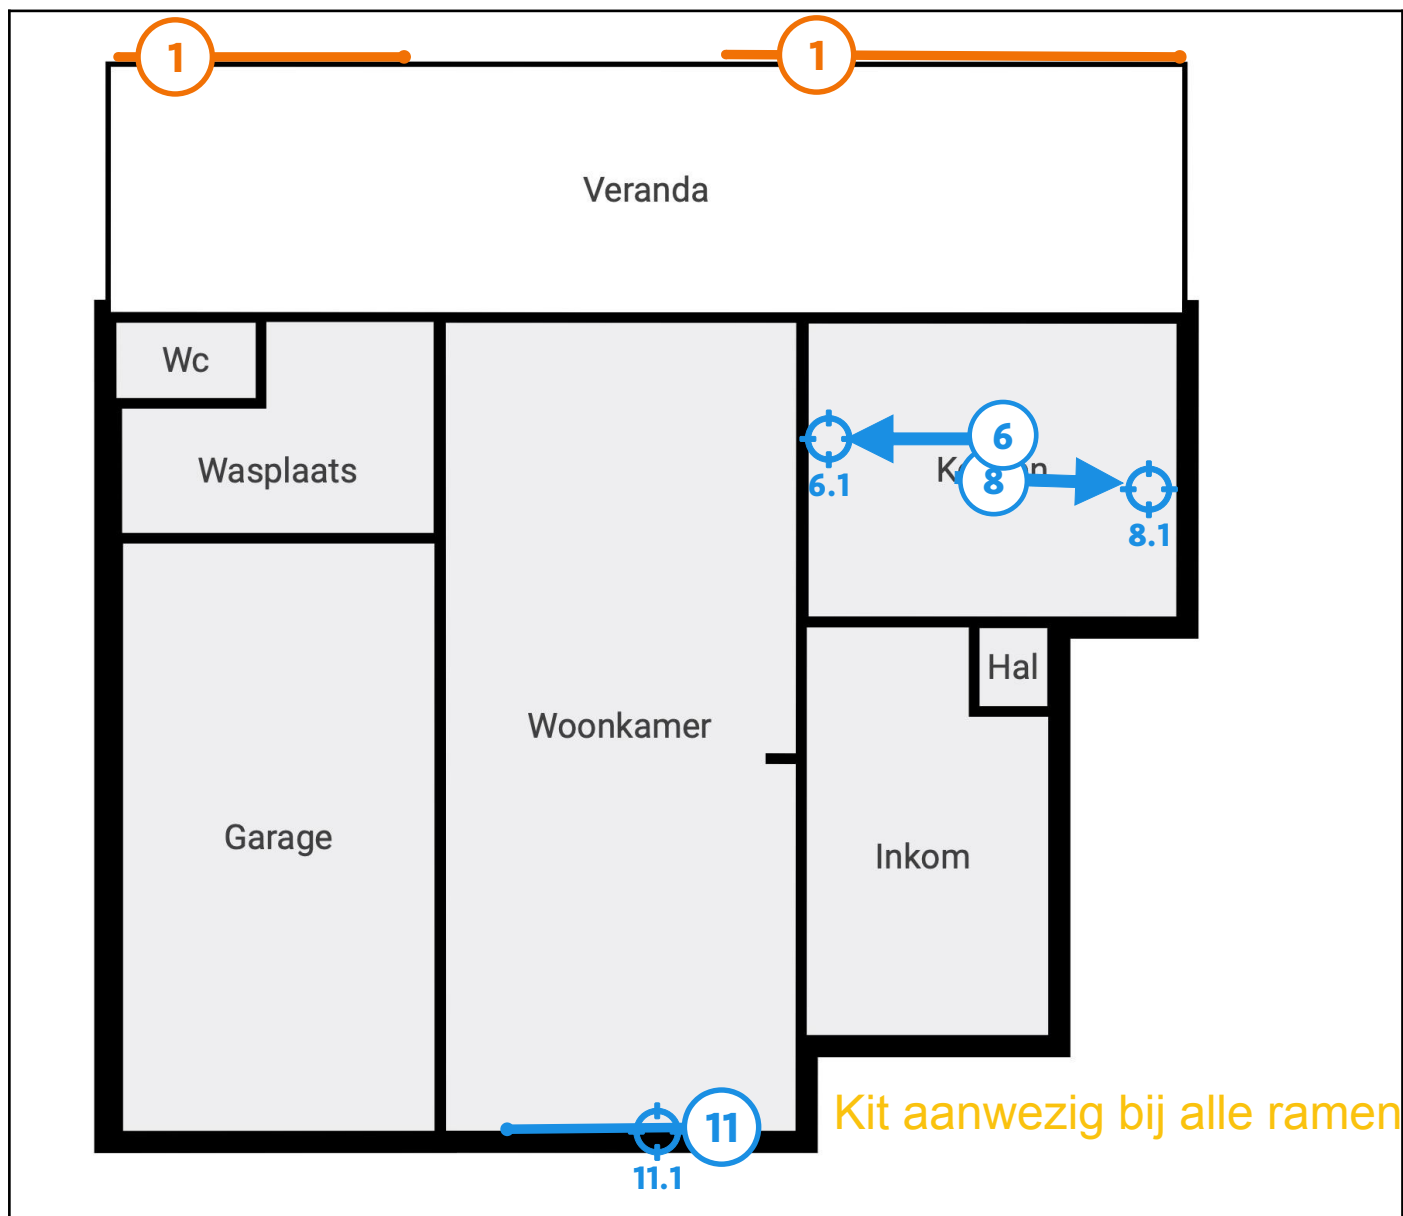
Plan 1.1: Grondplan - Gelijkvloers

Beschrijving	Type	Actie
1. Gevel/raampanelen - Veranda	Asbestmateriaal	Verwijderen
6. Koord - Kachel/keuken	Geen asbest	-
6.1 Code: 137392-8	Puntmonster	-
8. Coating spoelbak - Keuken	Geen asbest	-
8.1 Code: 137392-7	Puntmonster	-

11. Kit - Schrijnwerk/glas van houten ramen/deuren	Geen asbest	-
11.1 Code: 137392-5	Puntmonster	-

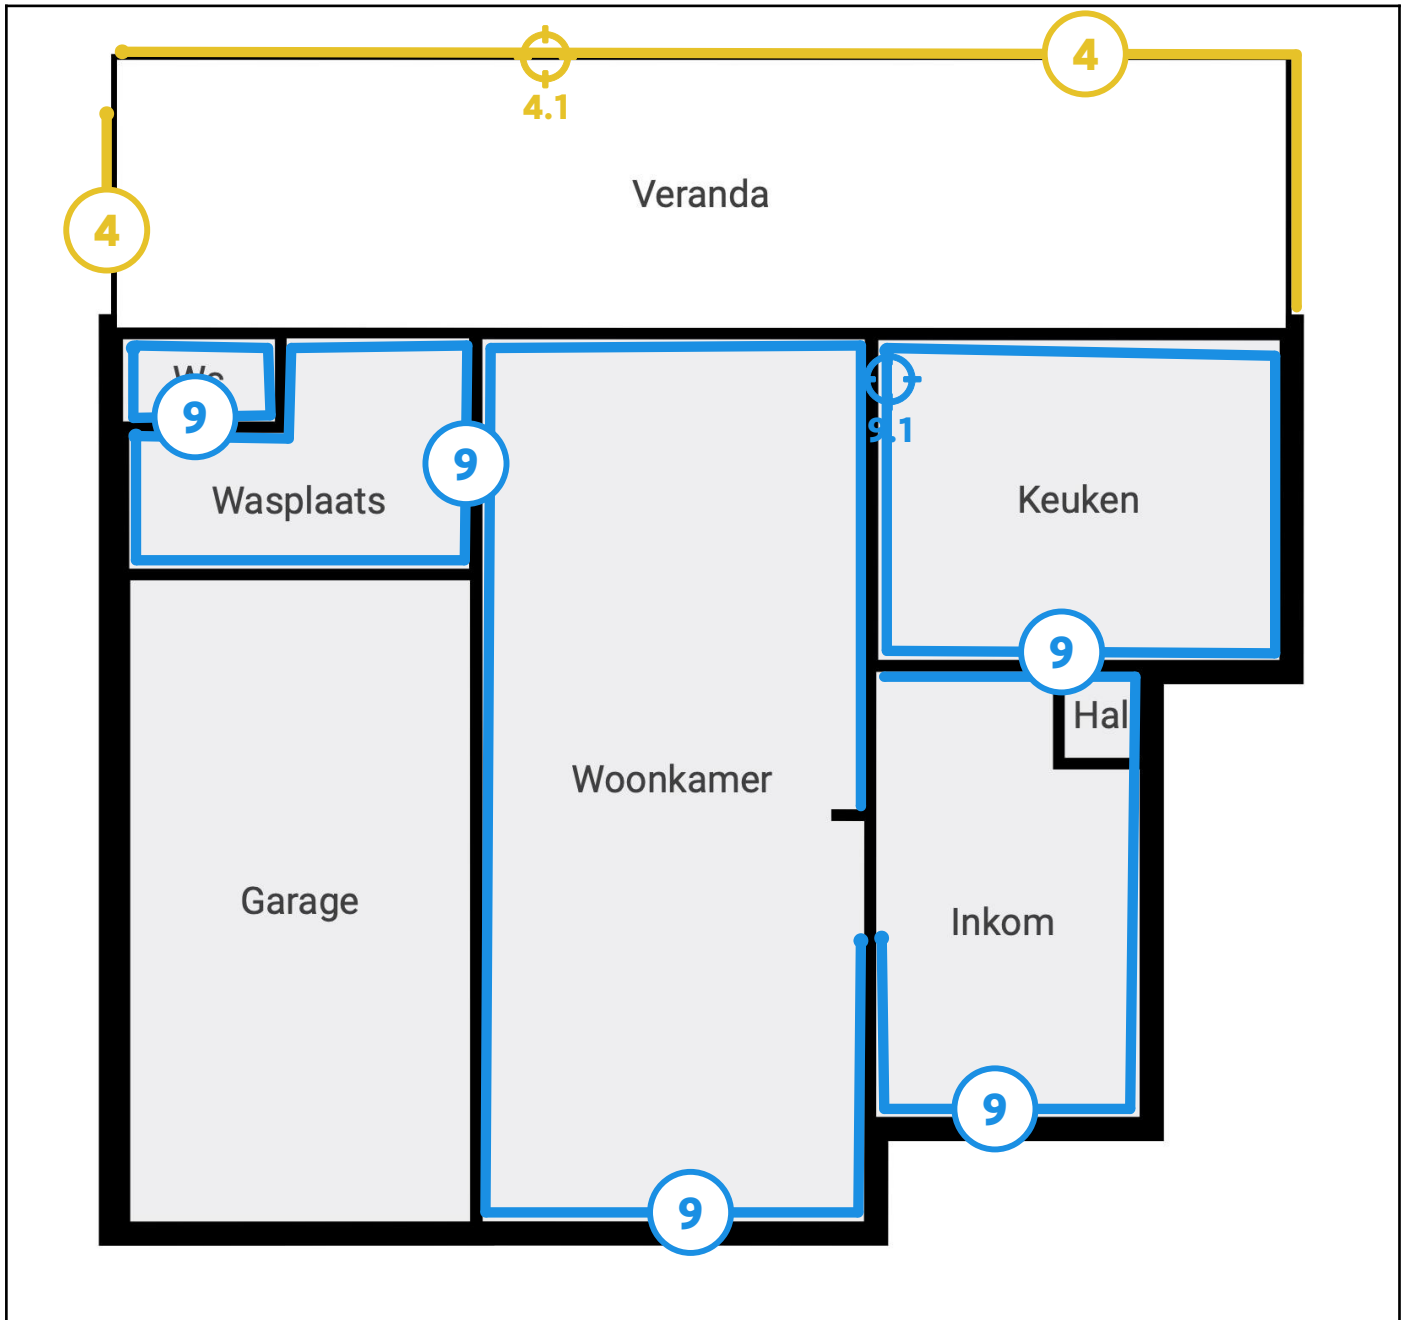
Plan 1.2: Grondplan - Gelijkvloers

Beschrijving	Type	Actie
4. Kit - Schrijnwerk/glas van ramen en deuren - Veranda	Asbestmateriaal	Zorgvuldig beheren
4.1 Code: 137392-6	Puntmonster	-
9. Pleisterwerk - Muren (Residentieel)	Geen asbest	-

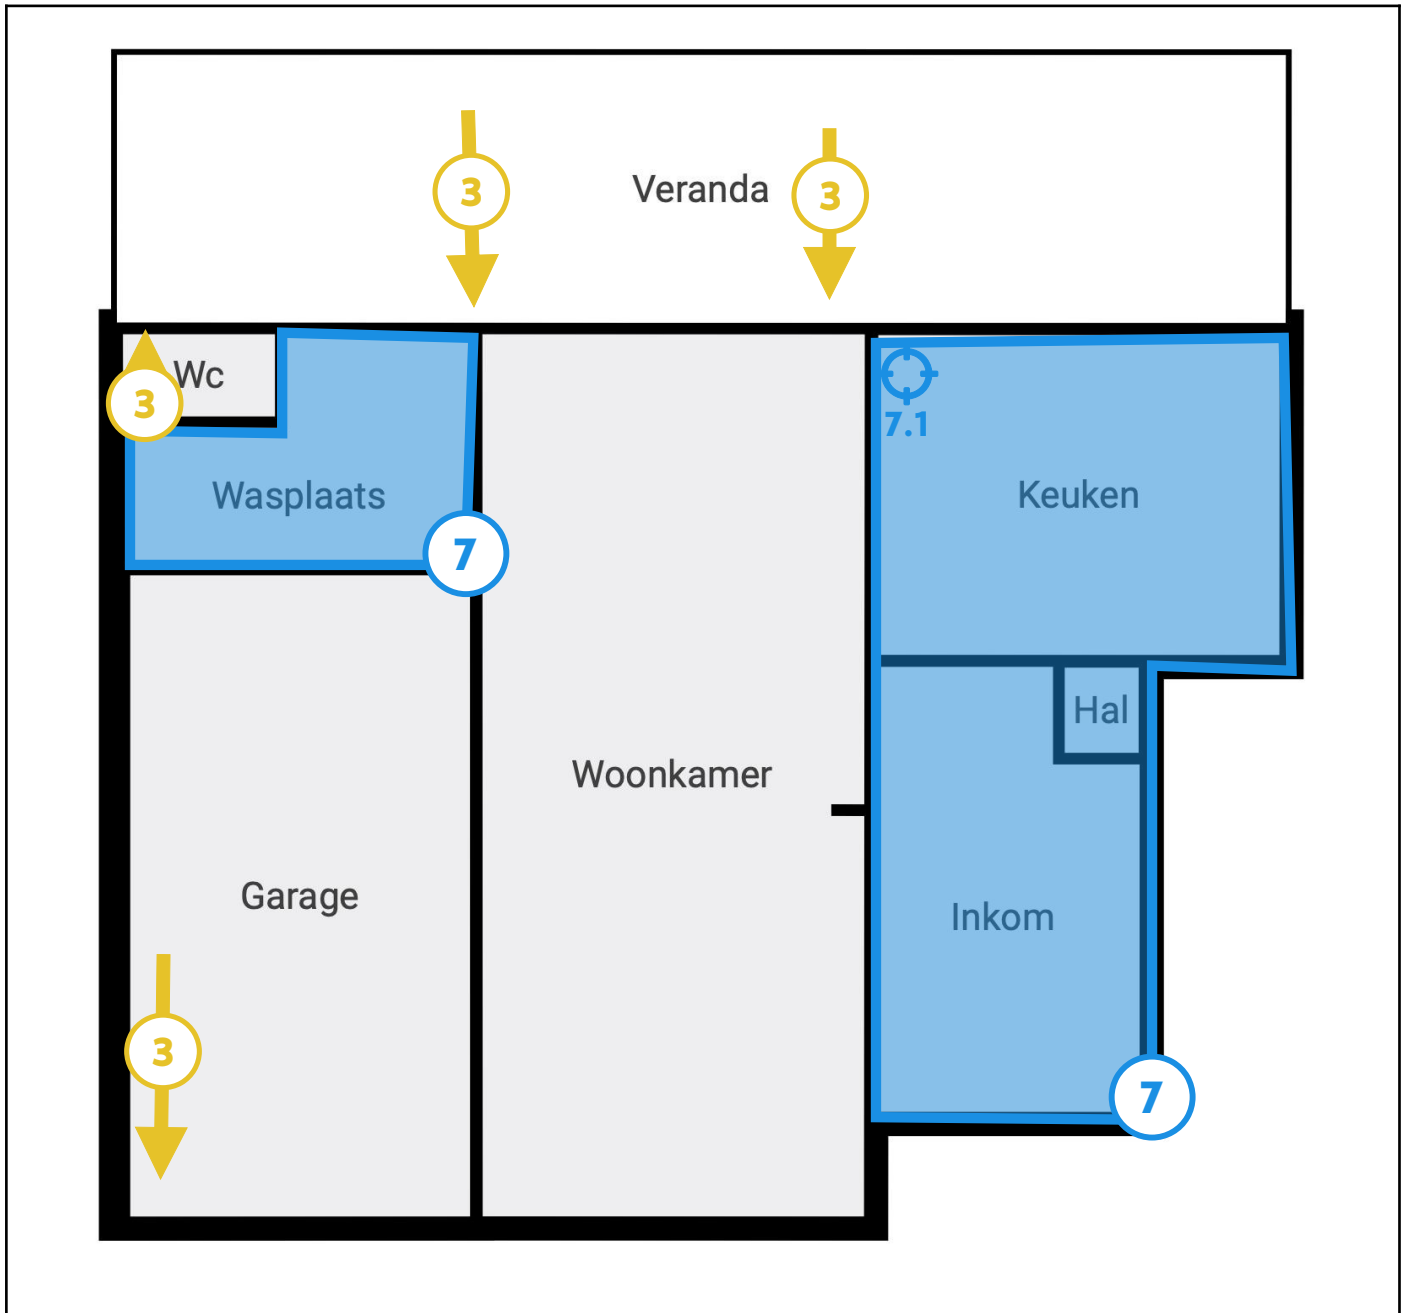
Plan 1.3: Grondplan - Gelijkvloers

Beschrijving	Type	Actie
3. Bakeliet teller + Elementen in bakeliet	Asbestmateriaal	Zorgvuldig beheren
7. Pleisterwerk - Plafonds (Residentieel)	Geen asbest	-
7.1 Code: 137392-2	Mengmonster	-

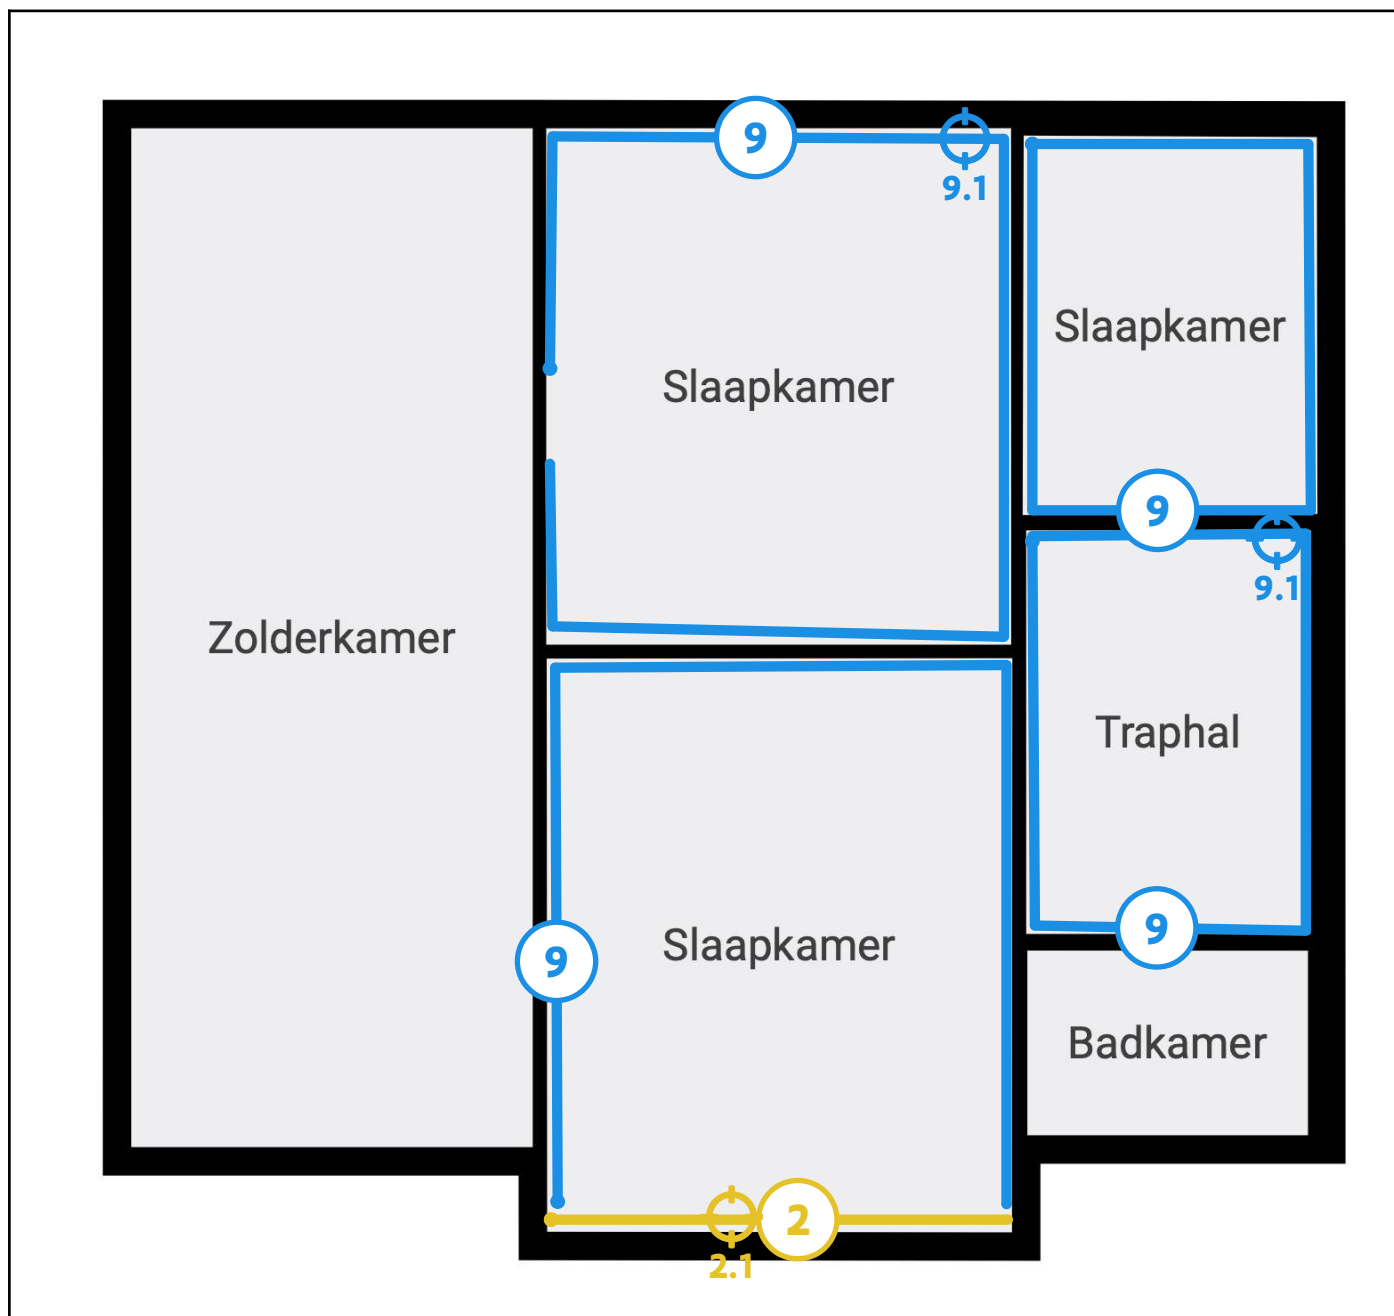
Plan 1.5: Grondplan - 1ste verdieping

Beschrijving	Type	Actie
2. Voorzetwanden - Slaapkamer	Asbestmateriaal	Zorgvuldig beheren
2.1 Code: 137392-4	Puntmonster	-
9. Pleisterwerk - Muren (Residentieel)	Geen asbest	-
9.1 Code: 137392-1	Mengmonster	-

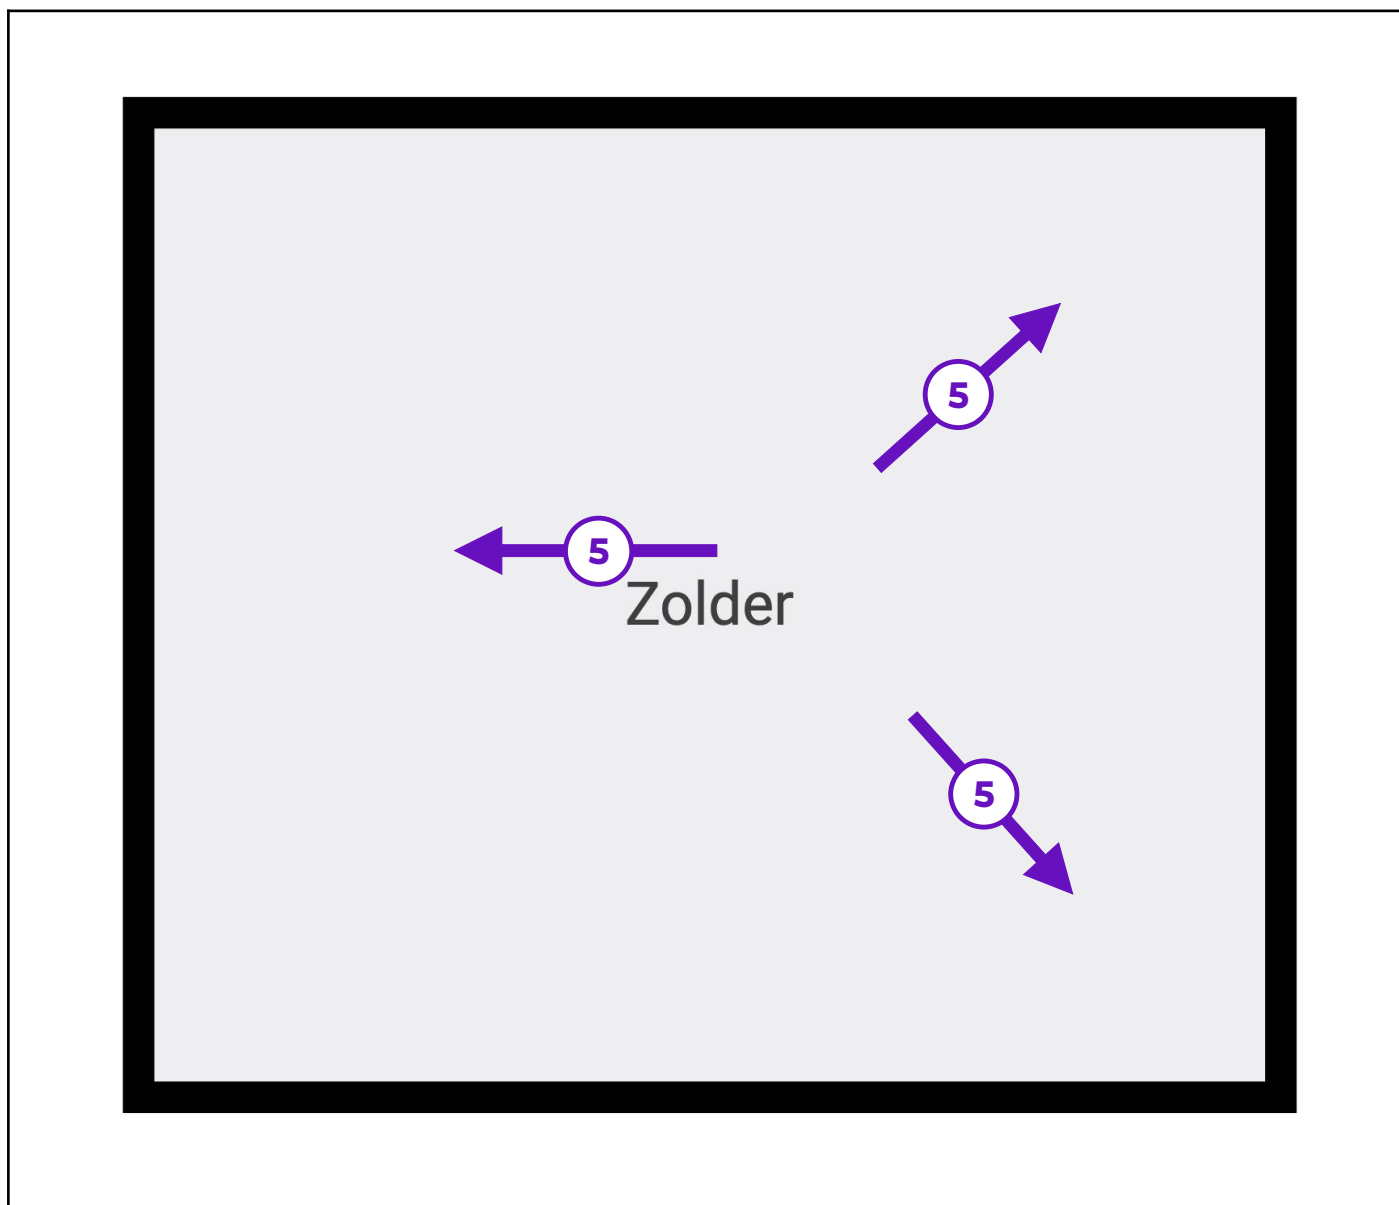
Plan 1.6: Grondplan - Zolder

Beschrijving	Type	Actie
5. Schouwen - Hoger dan 3,5 meter	Beperking	-

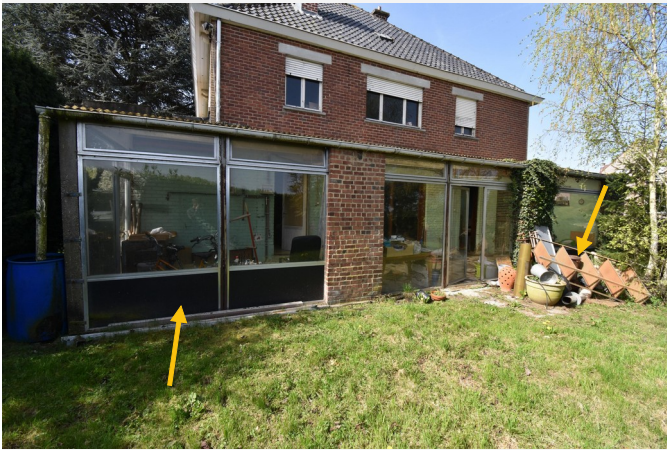
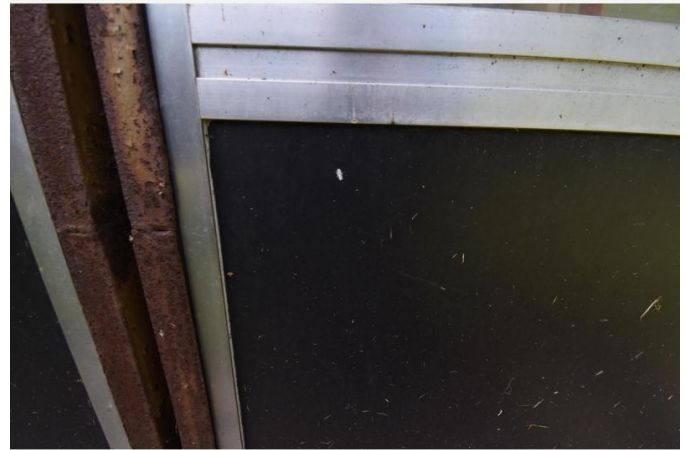
Het asbestmateriaal valt onder de mijlpaal van 2040.

Eindbeoordeling materiaalrisico	Verhoogd materiaalrisico en/of verhoogde kans op vezelvrijgave
---------------------------------	--

Gebondenheid	Categorie 1: hechtgebonden in oorsprong
Asbestsoort (vezeltype)	Crocidoliet aanwezig
Asbestconcentratie	Laag (< 50%)
Afschermingsgraad van het gehele materiaal	Geheel of deels vrij aan de binnenlucht, maar geen contact met binnenluchtstromen
Toestand van het materiaal	Licht beschadigd, licht verweerd. Intacte calciumsilicaatplaat of materiaal met categorie 3-gebondenheid

Beschrijving	Gevel/raampanelen - Veranda
Omgeving	Grenst aan binnen- en buitenlucht
Primaire drager	Wandopening verticaal (raam, deur, ...)
Asbestmateriaal	Plaat, paneel, tablet - Geëmailleerd, type Glasal
Bindmiddel van asbestmateriaal	Cement
Gebondenheid op basis van bindmiddel	Hecht
Hoeveelheid (oppervlakte - dikte - aantal)	• 5,00 m ² - 0,50 cm - 1 stuk
Totaal volume	0,025 m ³
Eenvoudig bereikbaar	Ja
Bevestigingswijze	• Geklemd
Identificatiemethode	De asbestdeskundige beoordeelt het materiaal als asbestverdacht en dus asbesthoudend, en dit zonder monstername. Motivatie: De monstername brengt andere schade aan dan schade die inherent is aan de monstername.
Destructieve handeling voor identificatie	Nee
Opmerking	Ook waarneembaar aan binnenzijde, zonder stootvaste of niet-stootvaste laag.

Verwijderen

- Scherm in afwachting van verwijdering het asbestmateriaal af van luchtstromingen en verstoring: bijvoorbeeld door het te verpakken, te fixeren, af te dekken, signalisatie - afbakening aan te brengen, ...
- Verwijder dit asbestmateriaal zo snel mogelijk. Volg de toestand goed op.
- Voer bijkomende staalname(s) uit.

Wij adviseren om dit te laten verwijderen door een aannemer met opleidingsattest.

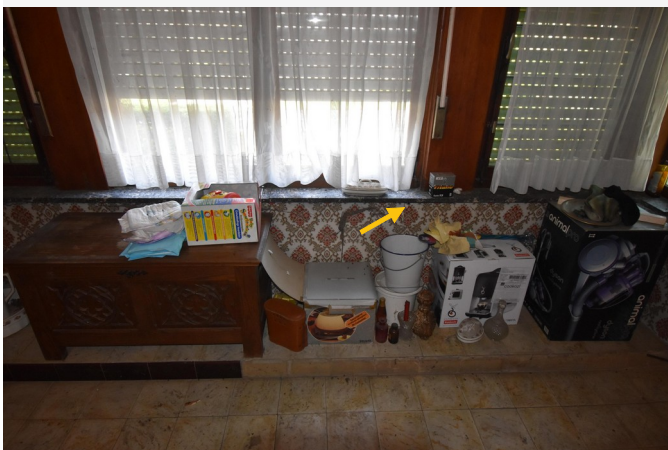
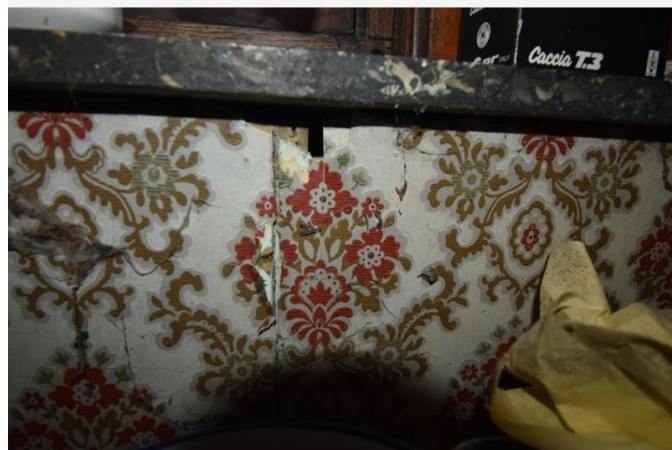
Eindbeoordeling materiaalrisico	Laag materiaalrisico en/of verlaagde kans op vezelvrijgave
---------------------------------	--

Gebondenheid	Categorie 1: hechtgebonden in oorsprong
Asbestsoort (vezeltype)	Alleen chrysotiel aanwezig
Asbestconcentratie	Laag (< 50%)
Afschermingsgraad van het gehele materiaal	Geheel of deels vrij aan de binnenlucht, maar geen contact met binnenluchtstromen
Toestand van het materiaal	Licht beschadigd, licht verweerd. Intacte calciumsilicaatplaat of materiaal met categorie 3-gebondenheid

#	Type	Referentie	Resultaat
2.1	Puntmonster	137392-4	Chrysotiel

Beschrijving	Voorzetwanden - Slaapkamer
Omgeving	Binnen
Primaire drager	Binnenwand
Asbestmateriaal	Plaat, paneel, tablet - Type Menuiserie
Bindmiddel van asbestmateriaal	Cement
Gebondenheid op basis van bindmiddel	Hecht
Hoeveelheid (oppervlakte - dikte - aantal)	• 4,00 m ² - 0,32 cm - 1 stuk
Totaal volume	0,013 m ³
Eenvoudig bereikbaar	Ja
Bevestigingswijze	<ul style="list-style-type: none">• Geschroefd• Genageld, geniet
Identificatiemethode	Een monstername door de asbestdeskundige met laboanalyse door een asbestlabo.
Destructieve handeling voor identificatie	Nee

Zorgvuldig beheren

- Zorg voor een veilig beheer. Vermijd het beschadigen van het asbestmateriaal. Controleer de toestand jaarlijks op wijzigingen.
- Scherm in afwachting van verwijdering het asbestmateriaal af van luchtstromingen en verstoring: bijvoorbeeld door het te verpakken, te fixeren, af te dekken, signalisatie - afbakening aan te brengen, ...

Wij adviseren om dit te laten verwijderen door een aannemer met opleidingsattest eenvoudige handelingen.

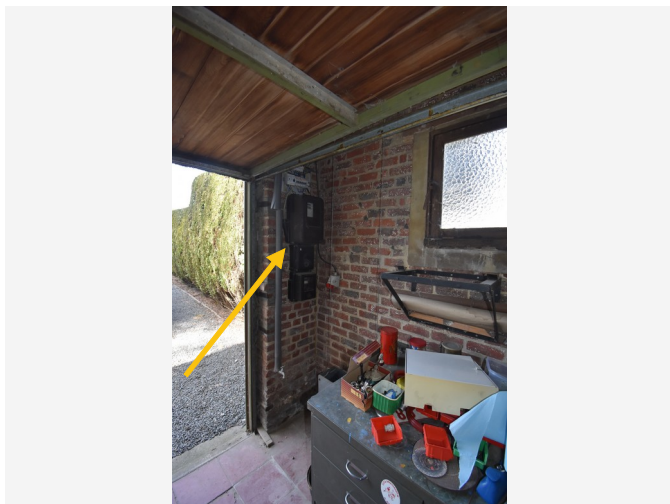
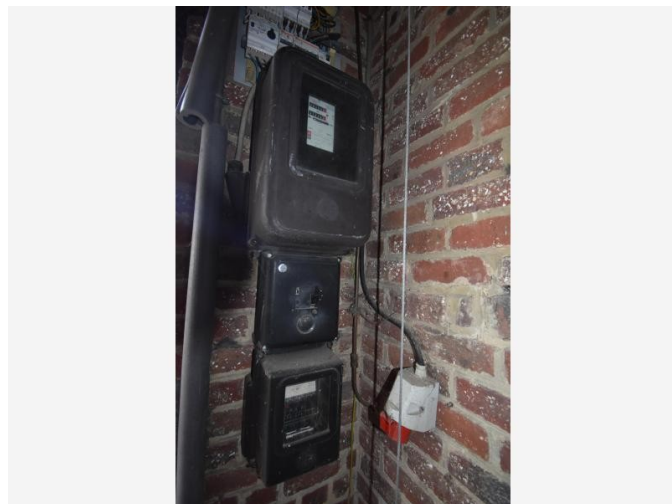
Eindbeoordeling materiaalrisico	Laag materiaalrisico en/of verlaagde kans op vezelvrijgave
---------------------------------	--

Gebondenheid	Categorie 1: hechtgebonden in oorsprong
Asbestsoort (vezeltype)	Crocidoliet aanwezig
Asbestconcentratie	Laag (< 50%)
Afschermingsgraad van het gehele materiaal	Geheel of deels vrij aan de binnenlucht, maar geen contact met binnenluchtstromen
Toestand van het materiaal	Onbeschadigd, niet verweerd

Beschrijving	Bakeliet teller + Elementen in bakeliet
Omgeving	Binnen
Primaire drager	Communicatie en elektrische infrastructuur en uitrusting
Asbestmateriaal	Plaat, paneel, tablet - Type Bakeliet
Bindmiddel van asbestmateriaal	Kunststof of -hars
Gebondenheid op basis van bindmiddel	Hecht
Hoeveelheid (oppervlakte - dikte - aantal)	<ul style="list-style-type: none">• 0,50 m² - 0,50 cm - 1 stuk
Totaal volume	0,003 m ³
Eenvoudig bereikbaar	Ja
Bevestigingswijze	<ul style="list-style-type: none">• Geschroefd
Identificatiemethode	<p>De asbestdeskundige beoordeelt het materiaal als asbestverdacht en dus asbesthoudend, en dit zonder monstername.</p> <p>Motivatie: De monstername brengt andere schade aan dan schade die inherent is aan de monstername.</p>
Destructieve handeling voor identificatie	Nee
Opmerking	Hoeveelheid werd naar best vermogen geschat.

Zorgvuldig beheren

- Zorg voor een veilig beheer. Vermijd het beschadigen van het asbestmateriaal. Controleer de toestand jaarlijks op wijzigingen.

- Eenvoudige handelingen: mag via doe-het-zelf of door werknemer(s) met opleidingsattest eenvoudige handelingen
De teller is te verwijderen door een opgeleid techniek van de nutsmaatschappij (personeel 8u basisopleiding eenvoudige handelingen).

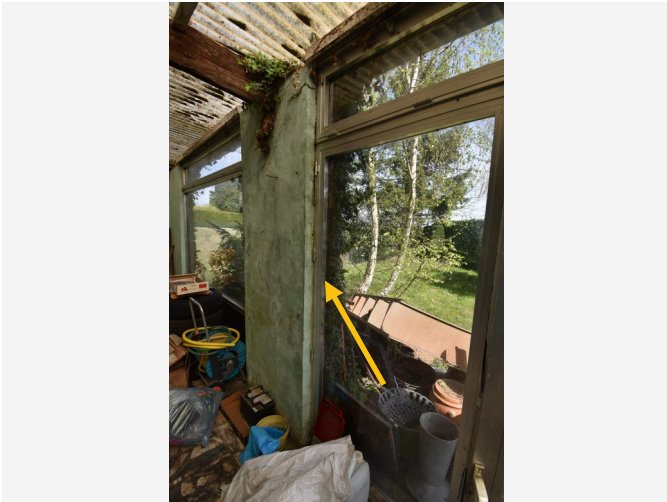
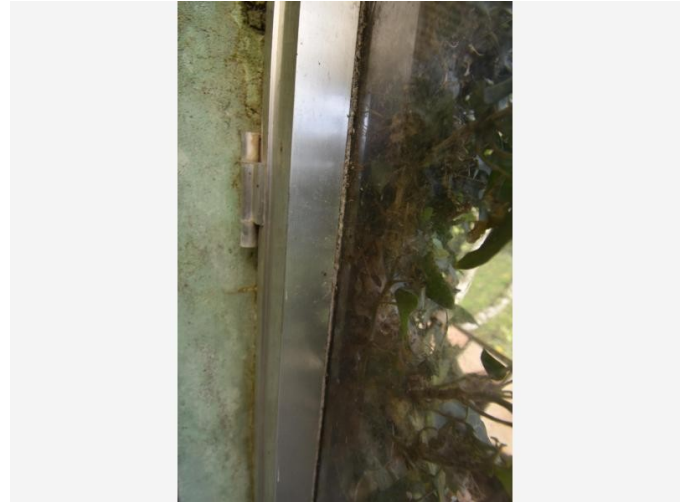
Eindbeoordeling materiaalrisico	Laag materiaalrisico en/of verlaagde kans op vezelvrijgave
---------------------------------	--

Gebondenheid	Categorie 1: hechtgebonden in oorsprong
Asbestsoort (vezeltype)	Alleen chrysotiel aanwezig
Asbestconcentratie	Laag (< 50%)
Afschermingsgraad van het gehele materiaal	Geheel of deels vrij aan de binnenlucht, maar geen contact met binnenluchtstromen
Toestand van het materiaal	Licht beschadigd, licht verweerd. Intacte calciumsilicaatplaat of materiaal met categorie 3-gebondenheid

Beschrijving	Kit - Schrijnwerk/glas van ramen en deuren - Veranda
Omgeving	Grenst aan binnen- en buitenlucht
Primaire drager	Wandopening verticaal (raam, deur, ...)
Asbestmateriaal	In-situ afwerkingslagen - Pasta, stopverf, voegsel, stopsel, vulsel, mastiek, kitten, ...
Bindmiddel van asbestmateriaal	Kitten, mastiek, pasta
Gebondenheid op basis van bindmiddel	Hecht
Hoeveelheid (lengte - aantal)	<ul style="list-style-type: none">• 15,00 m - 1 stuk
Totale lengte	15,00 m
Eenvoudig bereikbaar	Ja
Bevestigingswijze	<ul style="list-style-type: none">• Geklemd• Verlijmd, ingegoten, versmeerd
Identificatiemethode	Een monstername door de asbestdeskundige met laboanalyse door een asbestlabo.
Destructieve handeling voor identificatie	Nee

Zorgvuldig beheren

- Zorg voor een veilig beheer. Vermijd het beschadigen van het asbestmateriaal. Controleer de toestand jaarlijks op wijzigingen.
- Scherm in afwachting van verwijdering het asbestmateriaal af van luchtstromingen en verstoring: bijvoorbeeld door het te verpakken, te fixeren, af te dekken, signalisatie - afbakening aan te brengen, ...

Wij adviseren om dit te laten verwijderen door een aannemer met opleidingsattest.
