Asbestinventarisatetest

Moortselestraat 64, 9860 Oosterzele

Attestnummer : 20230809-000238.000

Uitgegeven op : 09.08.2023

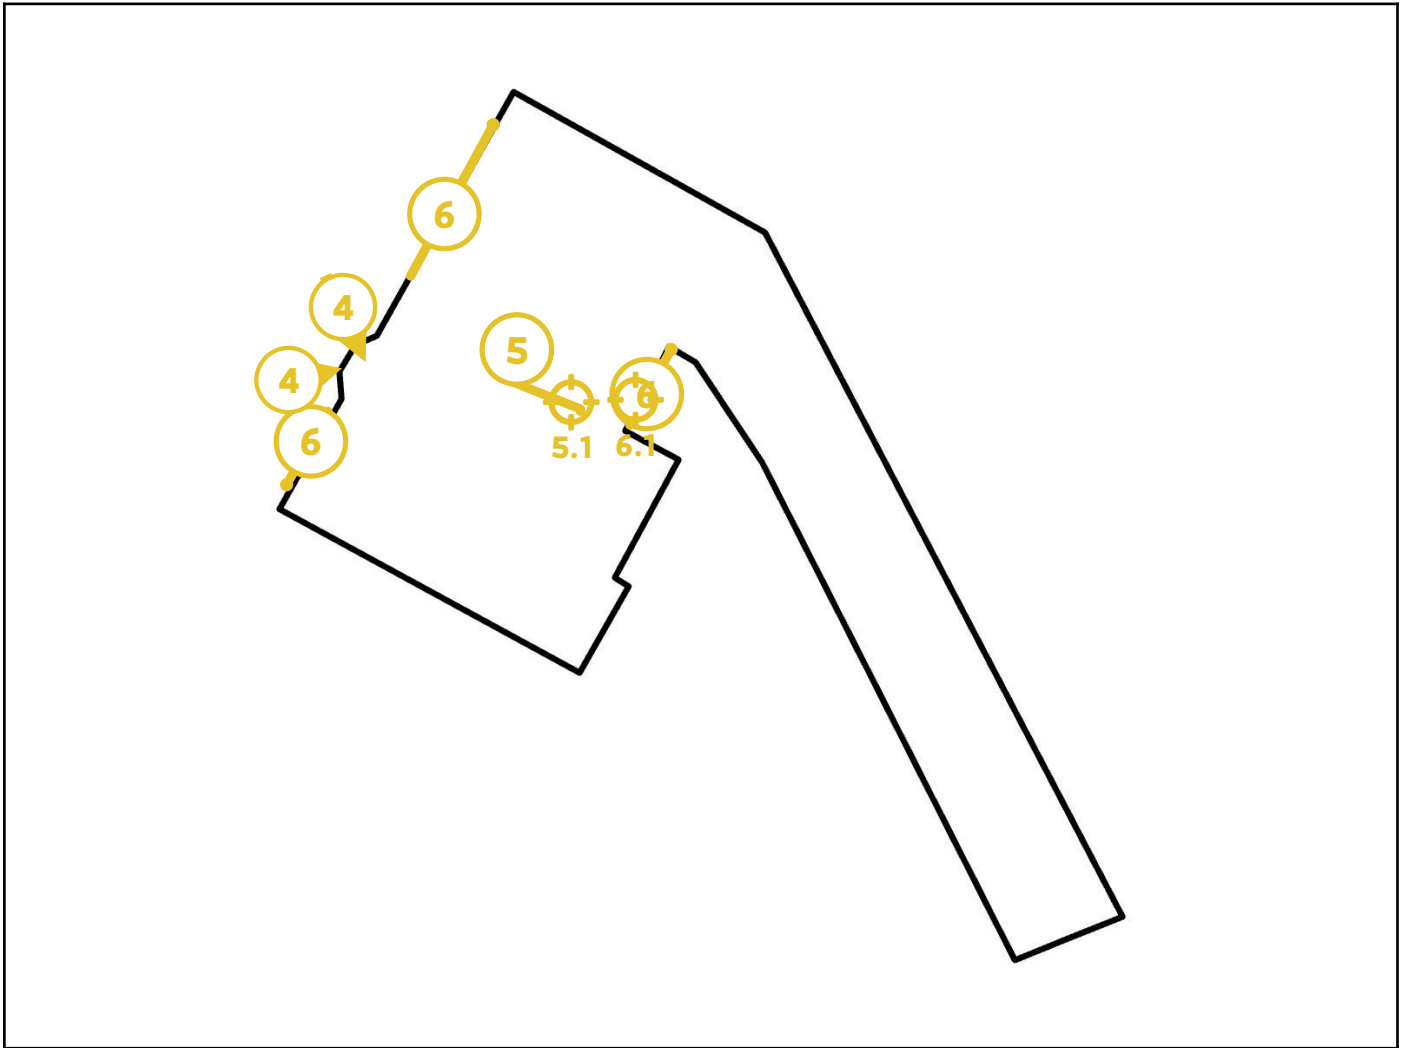
Plan 1.1: Hoofdgebouw plan gelijkvloers

Beschrijving	Type	Actie
4. mastiek voeg ramen buitenzijdes	Asbestmateriaal	Zorgvuldig beheren
5. menuiserie wand panelen	Asbestmateriaal	Zorgvuldig beheren
5.1 Code: 1	Puntmonster	-
6. mastiek kit ramen	Asbestmateriaal	Zorgvuldig beheren
6.1 Code: 3	Puntmonster	-

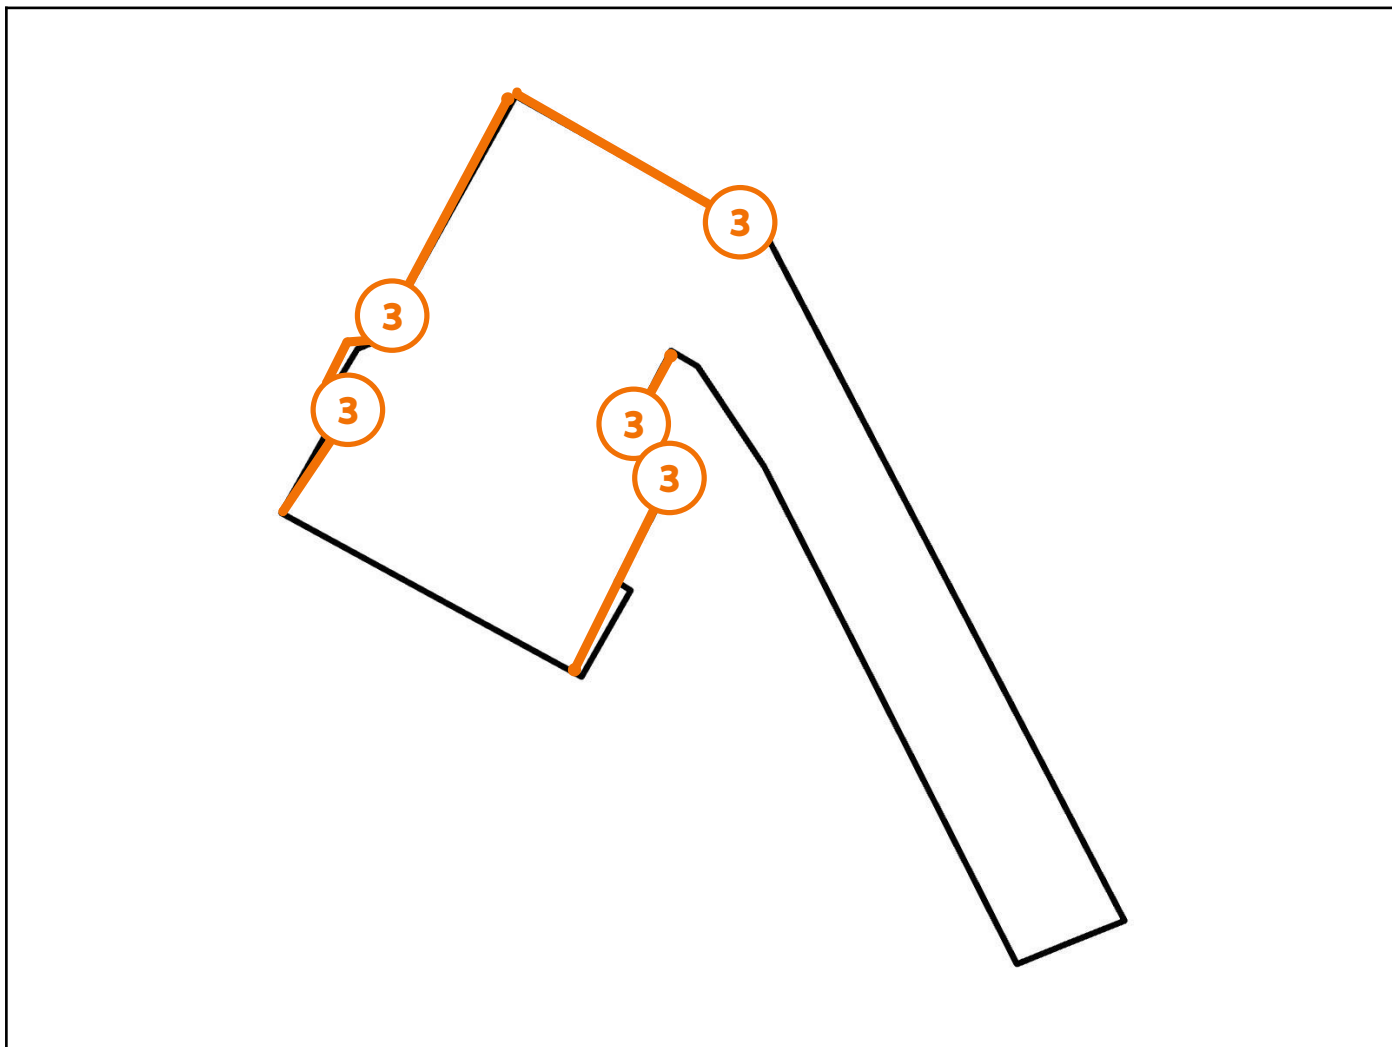
Plan 1.2: Hoofdgebouw plan leien zijgevels

Beschrijving	Type	Actie
3. leien zijgevels	Asbestmateriaal	Verwijderen

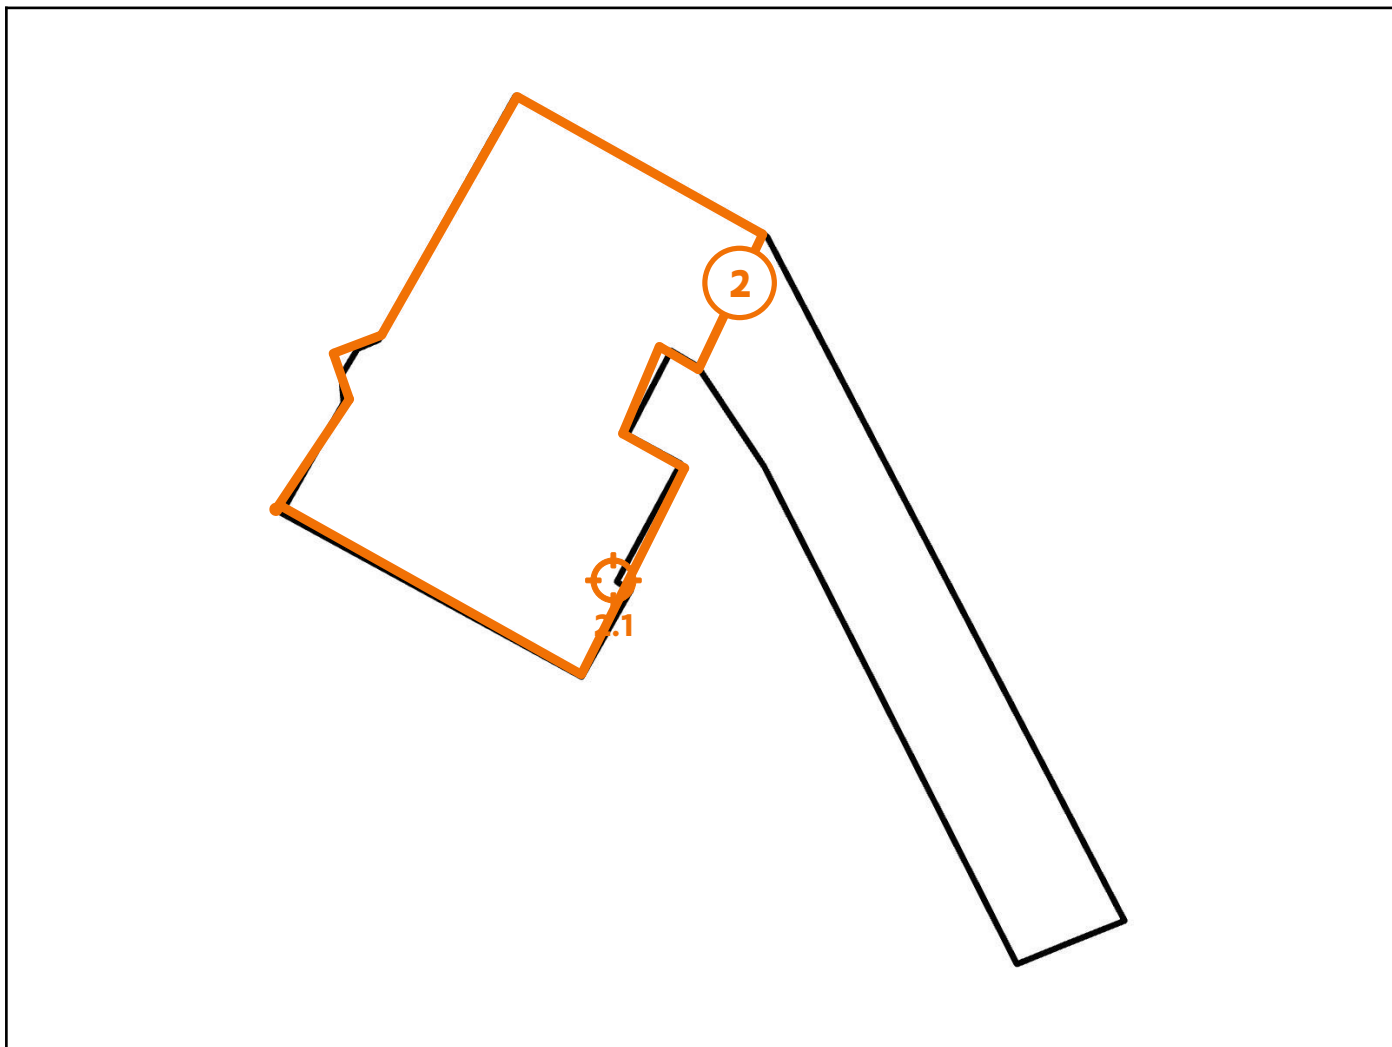
Plan 1.3: Hoofdgebouw plan leidendak

Beschrijving	Type	Actie
2. dakbedekking leien	Asbestmateriaal	Verwijderen
2.1 Code: 6	Puntmonster	-

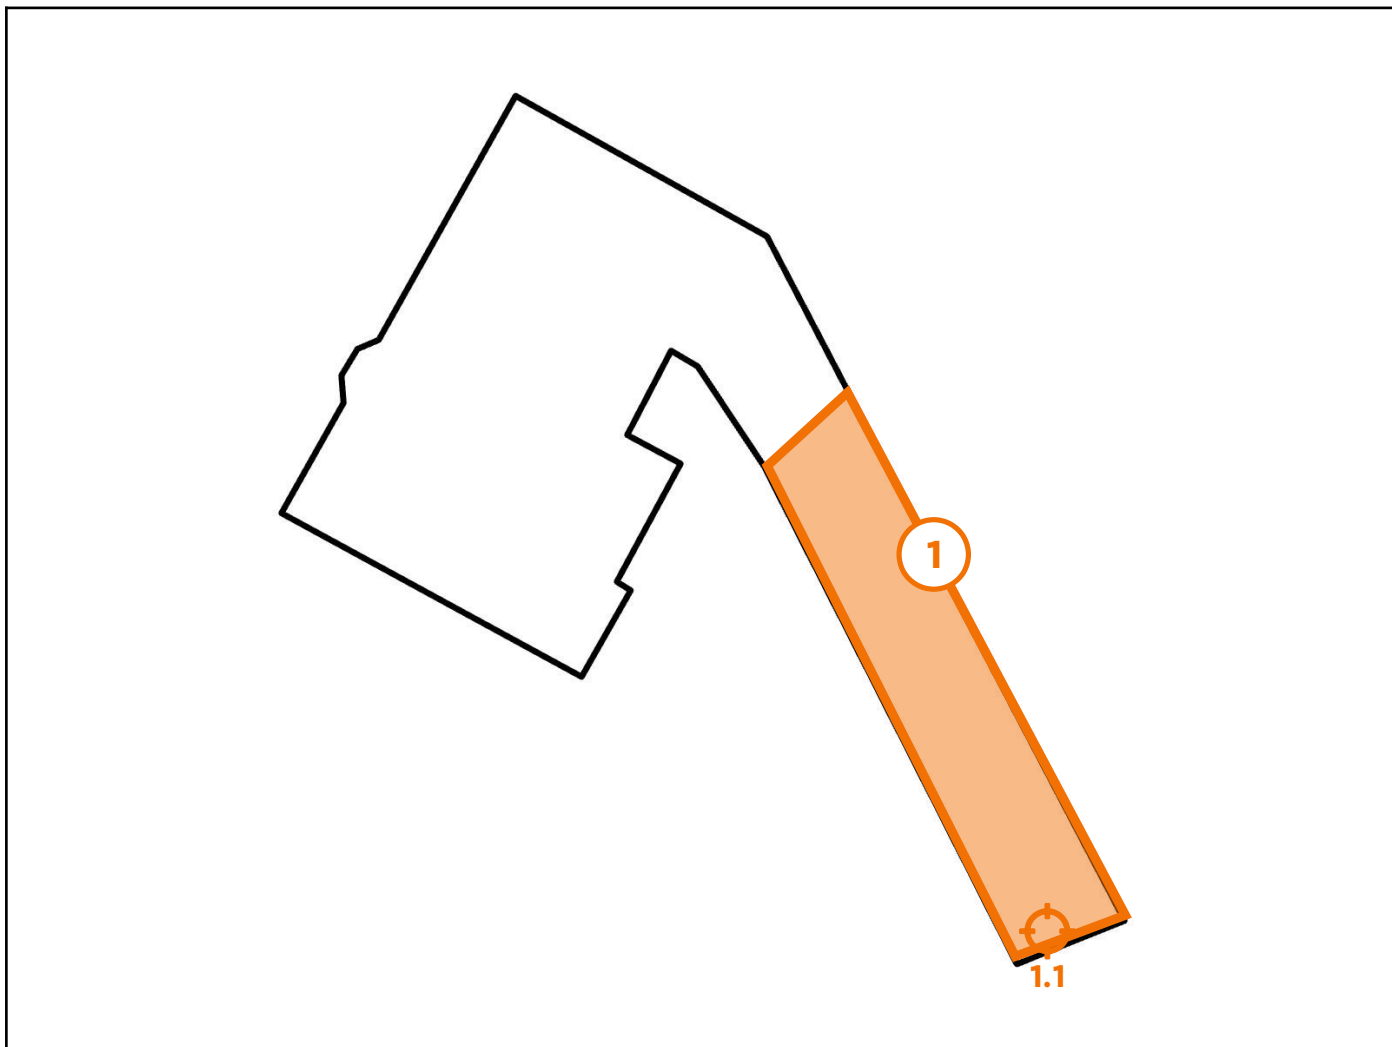
Plan 1.4: Hoofdgebouw plan stallingen

Beschrijving	Type	Actie
1. dakbedekking stallingen	Asbestmateriaal	Verwijderen
1.1 Code: 4	Puntmonster	-

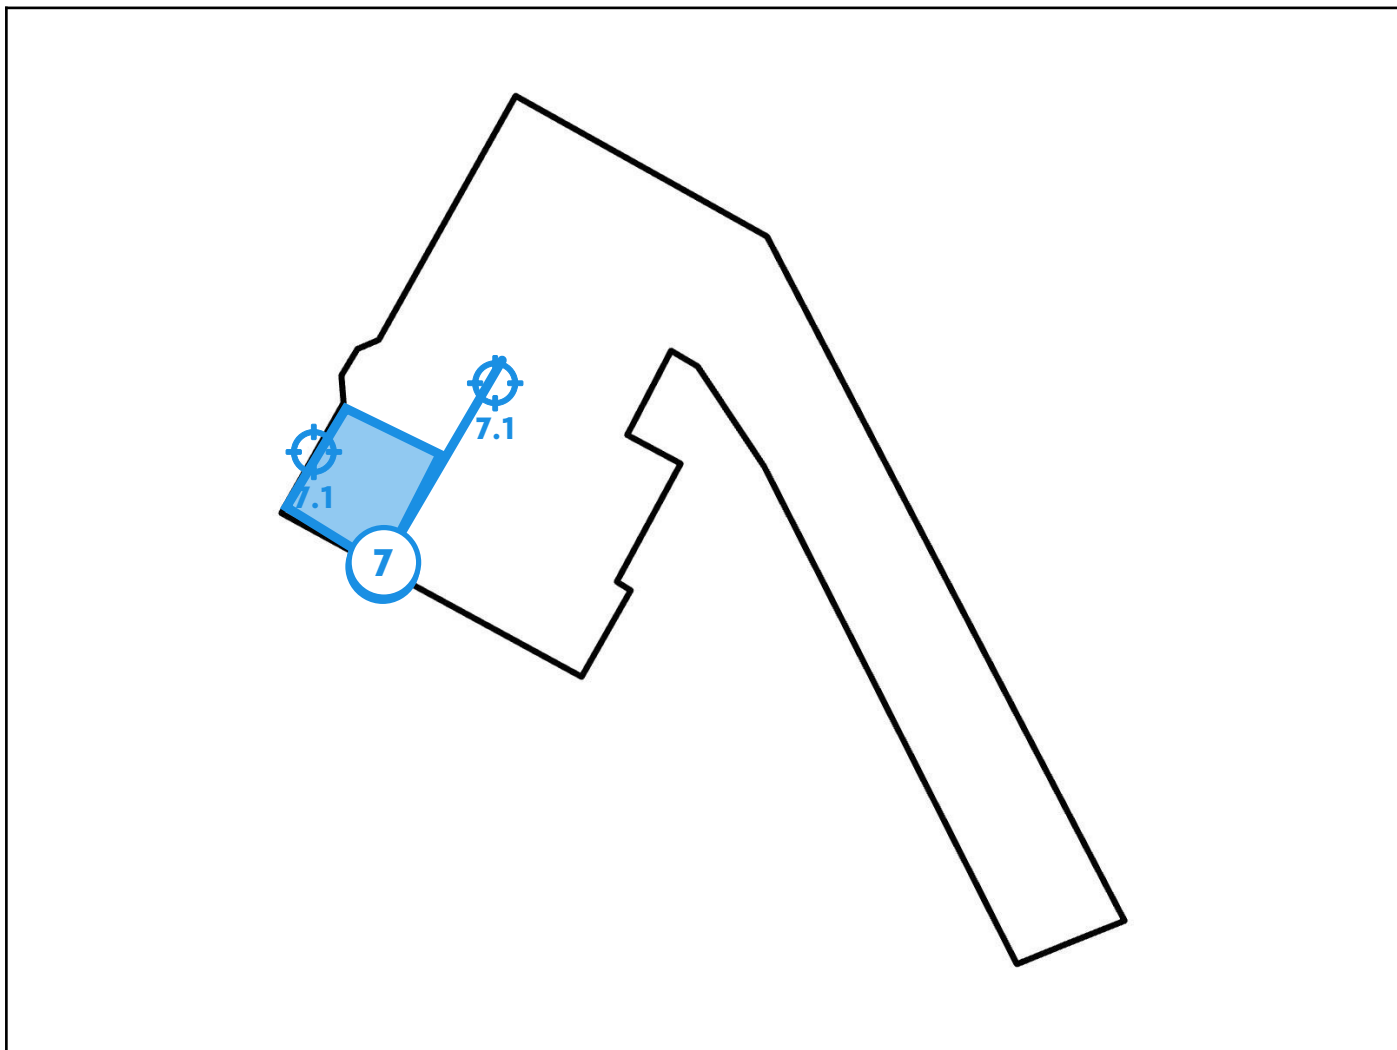
Plan 1.5: Hoofdgebouw plan 1ste verdoip

Beschrijving	Type	Actie
7. muurpleister mengstaal	Geen asbest	-
7.1 Code: 2	Mengmonster	-

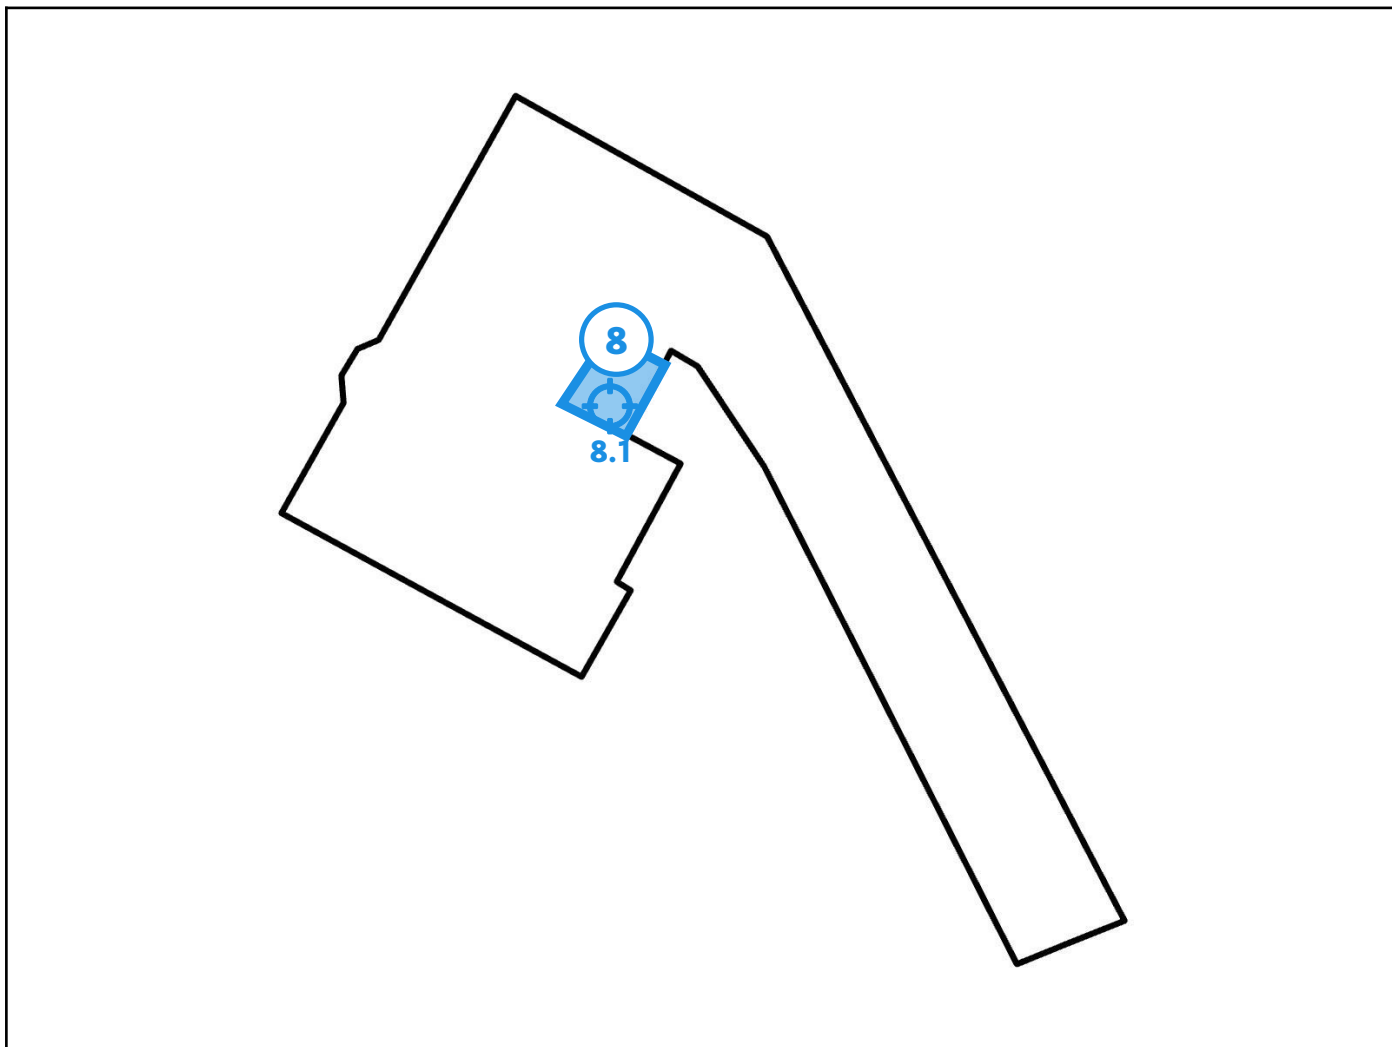
Plan 1.6: Hoofdgebouw plan -1

Beschrijving	Type	Actie
8. plafondpleister	Geen asbest	-
8.1 Code: 7	Puntmonster	-

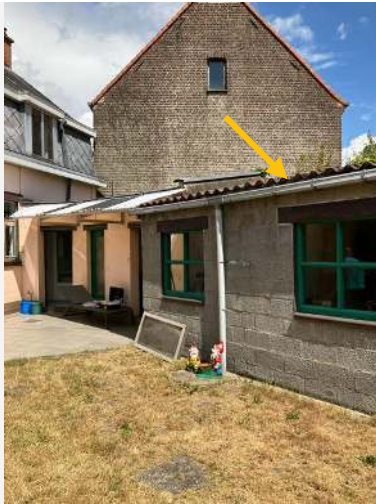
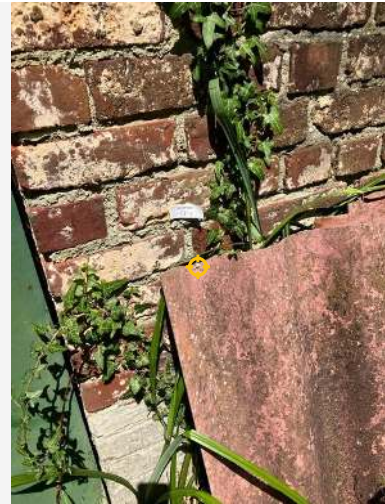
Het asbestmateriaal valt onder de mijlpaal van 2034.

Eindbeoordeling materiaalrisico	Laag materiaalrisico en/of verlaagde kans op vezelvrijgave
---------------------------------	--

#	Type	Referentie	Resultaat
1.1	Puntmonster	4	Chrysotiel

Beschrijving	dakbedekking stallingen
Omgeving	Grenst aan binnen- en buitenlucht
Primaire drager	Schuin dak
Asbestmateriaal	Dak- en gevelbekleding - Golfplaat
Bindmiddel van asbestmateriaal	Cement
Gebondenheid op basis van bindmiddel	Hecht
Hoeveelheid (oppervlakte - aantal)	• 60,00 m ² - 1 stuk

- Zorg voor een veilig beheer. Vermijd het beschadigen van het asbestmateriaal. Controleer de toestand jaarlijks op wijzigingen.

- Eenvoudige handelingen: mag via doe-het-zelf of door werknemer(s) met opleidingsattest eenvoudige handelingen
mag via doe-het-zelf of door werknemer(s) met opleidingsattest eenvoudige handelingen, idem voor dakwerkers.

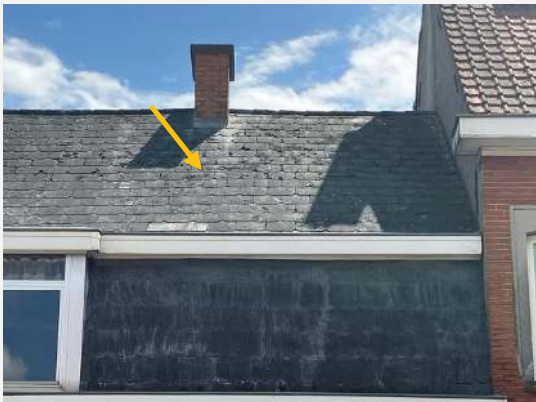
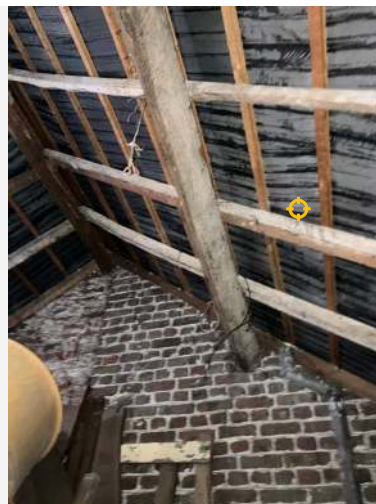
Het asbestmateriaal valt onder de mijlpaal van 2034.

Eindbeoordeling materiaalrisico	Zeer laag materiaalrisico en/of zeer lage kans op vezelvrijgave
---------------------------------	---

#	Type	Referentie	Resultaat
2.1	Puntmonster	6	Chrysotiel

Beschrijving	dakbedekking leien
Omgeving	Buiten
Primaire drager	Schuin dak
Asbestmateriaal	Dak- en gevelbekleding - Lei, shingle
Bindmiddel van asbestmateriaal	Cement
Gebondenheid op basis van bindmiddel	Hecht
Hoeveelheid (oppervlakte - aantal)	• 110,00 m ² - 1 stuk
Totale oppervlakte	110,00 m ²

Eenvoudig bereikbaar	Nee <ul style="list-style-type: none">• De verwijdering is niet mogelijk binnen normale beheers-, onderhoudscycli of binnen vergelijkbare stilstand.
Bevestigingswijze	<ul style="list-style-type: none">• Onbekend
Identificatiemethode	Vaststelling met monstername
Destructieve handeling voor identificatie	Nee

- Zorg voor een veilig beheer en verwijder dit asbestmateriaal wanneer het bij werken eenvoudig bereikbaar wordt. Controleer de toestand jaarlijks op wijzigingen.

- Eenvoudige handelingen: mag via doe-het-zelf of door werknemer(s) met opleidingsattest eenvoudige handelingen
mag via doe-het-zelf of door werknemer(s) met opleidingsattest eenvoudige handelingen, idem voor dakwerkers.

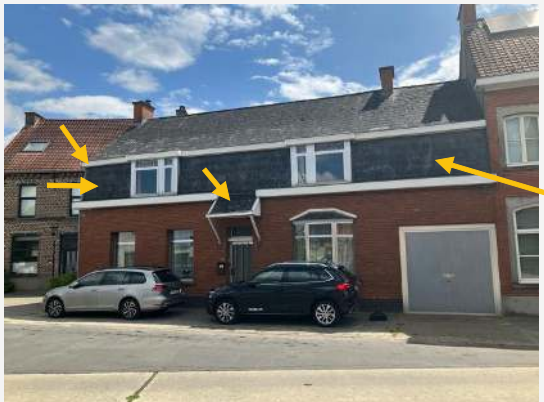
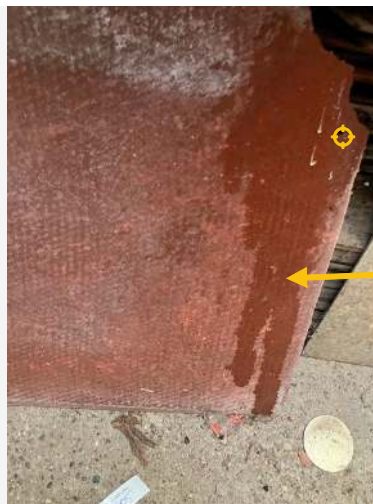
Het asbestmateriaal valt onder de mijlpaal van 2034.

Eindbeoordeling materiaalrisico	Zeer laag materiaalrisico en/of zeer lage kans op vezelvrijgave
---------------------------------	---

#	Type	Referentie	Resultaat
3.1	Puntmonster	5	Chrysotiel

Beschrijving	leien zijgevels
Omgeving	Buiten
Primaire drager	Wand buitenschil
Asbestmateriaal	Dak- en gevelbekleding - Lei, shingle
Bindmiddel van asbestmateriaal	Cement
Gebondenheid op basis van bindmiddel	Hecht
Hoeveelheid (oppervlakte - aantal)	• 24,00 m ² - 1 stuk

Totale oppervlakte	24,00 m ²
Eenvoudig bereikbaar	Nee <ul style="list-style-type: none"> Het asbestmateriaal is bedekt (uitgezonderd laag verf, coating, behang, kunststof, textiel) en het wegnemen van het bedekkende materiaal kan niet zonder het bedekkende materiaal te beschadigen.
Bevestigingswijze	<ul style="list-style-type: none"> Geklemd
Identificatiemethode	Vaststelling met monstername
Destructieve handeling voor identificatie	Nee
Opmerking	Deze leien zijn zwart geschilder, de originele kleur is rood.

- Zorg voor een veilig beheer en verwijder dit asbestmateriaal wanneer het bij werken eenvoudig bereikbaar wordt. Controleer de toestand jaarlijks op wijzigingen.

- Eenvoudige handelingen: mag via doe-het-zelf of door werknemer(s) met opleidingsattest eenvoudige handelingen
mag via doe-het-zelf of door werknemer(s) met opleidingsattest eenvoudige handelingen, idem voor dakwerkers.

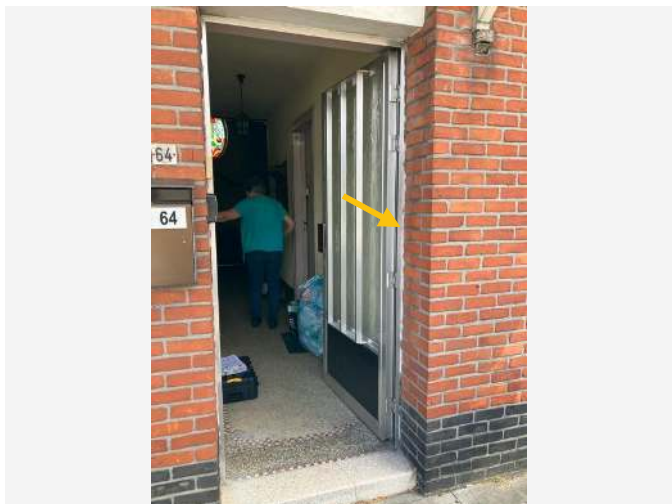
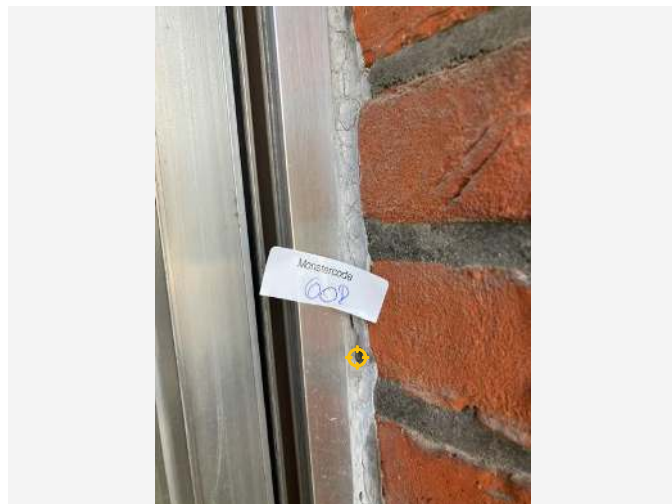
Het asbestmateriaal valt onder de mijlpaal van 2040.

Eindbeoordeling materiaalrisico	Laag materiaalrisico en/of verlaagde kans op vezelvrijgave
---------------------------------	--

#	Type	Referentie	Resultaat
4.1	Puntmonster	8	Chrysotiel

Beschrijving	mastiek voeg ramen buitenzijdes
Omgeving	Buiten
Primaire drager	Wandopening verticaal (raam, deur, ...)
Asbestmateriaal	In-situ afwerkingslagen - Pasta, stopverf, voegsel, stopsel, vulsel, mastiek, kitten, ...
Bindmiddel van asbestmateriaal	Kitten, mastiek, pasta
Gebondenheid op basis van bindmiddel	Hecht
Hoeveelheid (gewicht - aantal)	• 6,00 kg - 1 stuk

- Zorg voor een veilig beheer. Vermijd het beschadigen van het asbestmateriaal. Controleer de toestand jaarlijks op wijzigingen.

- Eenvoudige handelingen: mag via doe-het-zelf of door werknemer(s) met opleidingsattest eenvoudige handelingen
mag via doe-het-zelf of door werknemer(s) met opleidingsattest eenvoudige handelingen

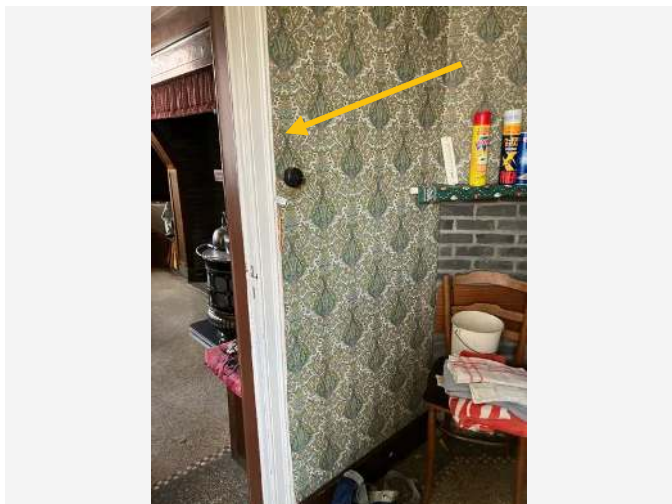
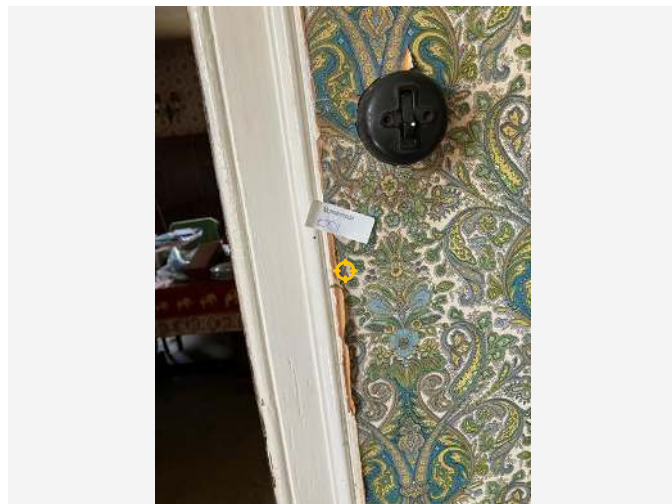
Het asbestmateriaal valt onder de mijlpaal van 2040.

Eindbeoordeling materiaalrisico	Zeer laag materiaalrisico en/of zeer lage kans op vezelvrijgave
---------------------------------	---

Gebondenheid	Categorie 1: hechtgebonden in oorsprong
Asbestsoort (vezeltype)	Crocidoliet aanwezig
Asbestconcentratie	Laag (< 50%)
Afschermingsgraad van het gehele materiaal	Niet stootvaste afscherming
Toestand van het materiaal	Onbeschadigd, niet verweerd

#	Type	Referentie	Resultaat
5.1	Puntmonster	1	Chrysotiel, Crocidoliet

Beschrijving	menuiserite wand panelen
Omgeving	Binnen
Primaire drager	Binnenwand
Asbestmateriaal	Plaat, paneel, tablet - Type Menuiserite
Bindmiddel van asbestmateriaal	Cement
Gebondenheid op basis van bindmiddel	Hecht
Hoeveelheid (oppervlakte - dikte - aantal)	• 7,00 m ² - 1,00 cm - 1 stuk
Totaal volume	0,07 m ³

- Zorg voor een veilig beheer. Vermijd het beschadigen van het asbestmateriaal. Controleer de toestand jaarlijks op wijzigingen.

- Eenvoudige handelingen: enkel door erkend asbestverwijderaar
Verwijderen zonder te breken is niet zeker, bevestiging is niet zichtbaar.
- Hermetische zone (erkend asbestverwijderaar)
Deze wand panelen zijn mogelijks genageld, te bekijken met aannemer.

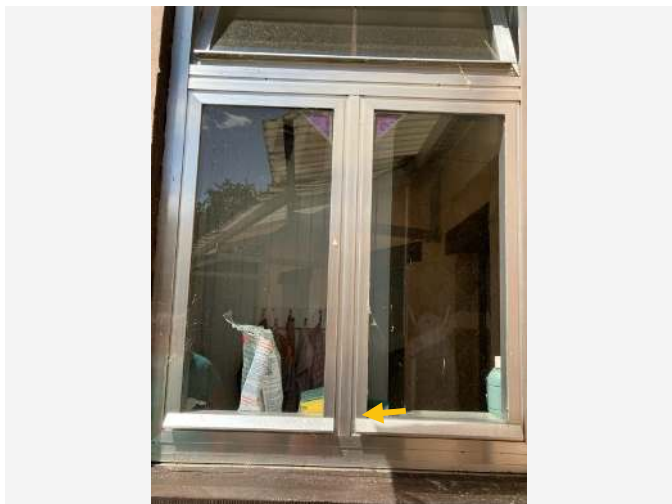
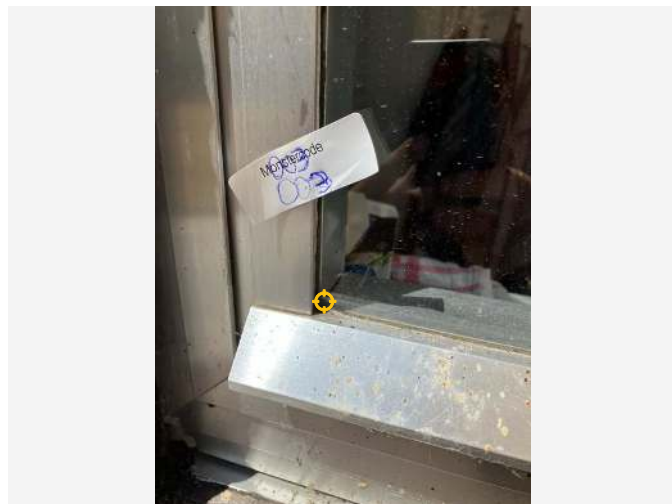
Het asbestmateriaal valt onder de mijlpaal van 2040.

Eindbeoordeling materiaalrisico	Zeer laag materiaalrisico en/of zeer lage kans op vezelvrijgave
---------------------------------	---

#	Type	Referentie	Resultaat
6.1	Puntmonster	3	Chrysotiel

Beschrijving	mastiek kit ramen
Omgeving	Grenst aan binnen- en buitenlucht
Primaire drager	Dakopening (raam, ...)
Asbestmateriaal	In-situ afwerkingslagen - Pasta, stopverf, voegsel, stopsel, vulsel, mastiek, katten, ...
Bindmiddel van asbestmateriaal	Kitten, mastiek, pasta
Gebondenheid op basis van bindmiddel	Hecht
Hoeveelheid (gewicht - aantal)	• 4,00 kg - 1 stuk

- Zorg voor een veilig beheer. Vermijd het beschadigen van het asbestmateriaal. Controleer de toestand jaarlijks op wijzigingen.

- Eenvoudige handelingen: mag via doe-het-zelf of door werknemer(s) met opleidingsattest eenvoudige handelingen
mag via doe-het-zelf of door werknemer(s) met opleidingsattest eenvoudige handelingen

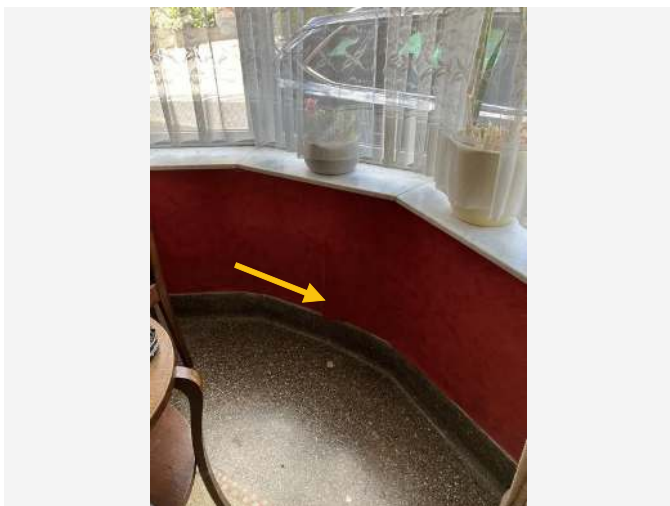
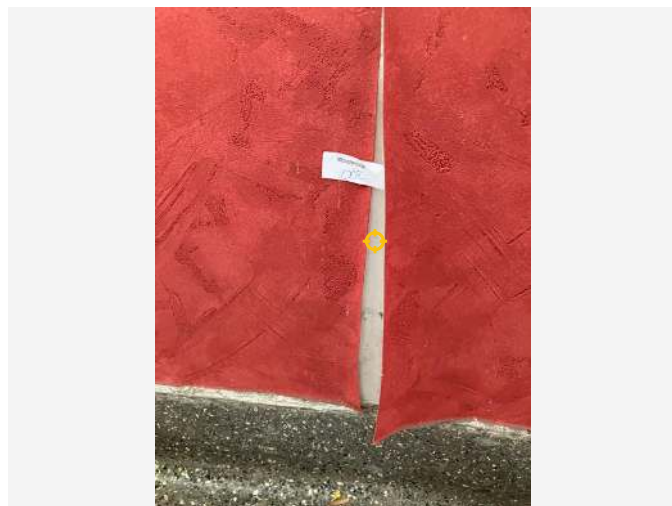
Fiche 7: muurpleister mengstaal

Geen asbest

#	Type	Referentie	Resultaat
7.1	Mengmonster	2	Geen asbest

Beschrijving	muurpleister mengstaal
Omgeving	Binnen
Primaire drager	Binnenwand
Bindmiddel van materiaal	Gips - kalk

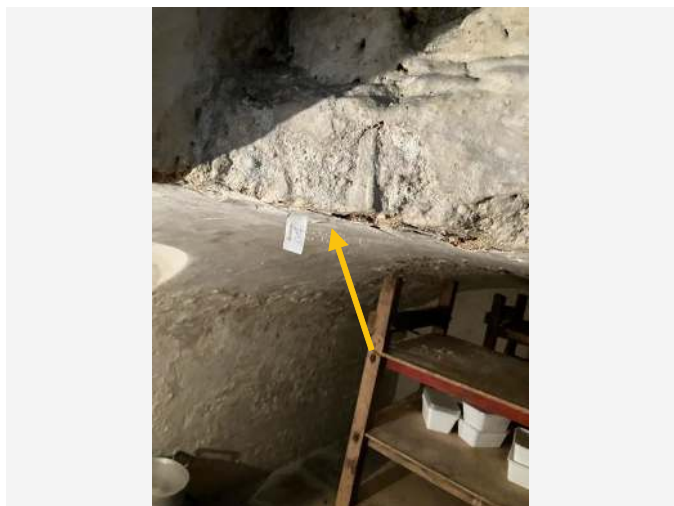
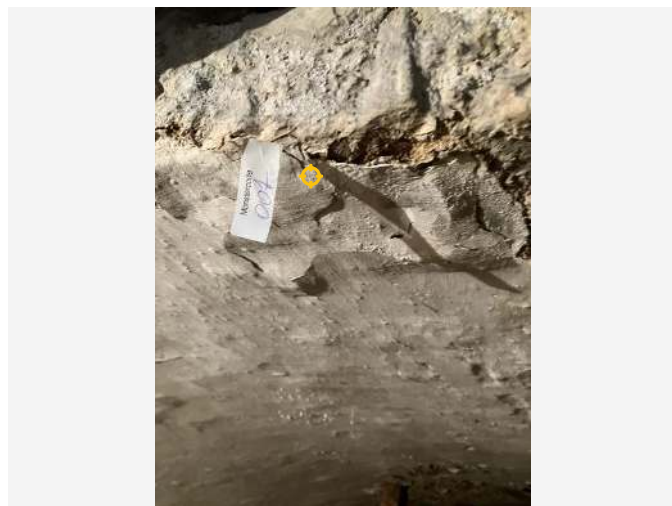
Geen asbest

#	Type	Referentie	Resultaat
8.1	Puntmonster	7	Geen asbest

Beschrijving	plafondpleister
Omgeving	Binnen
Primaire drager	Plafond
Bindmiddel van materiaal	Gips - kalk
