# Asbestinventarisatattest

Infanteriestraat 1, 3560 Lummen

Attestnummer : 20250422-000119.000

**Niet-asbestveilig**

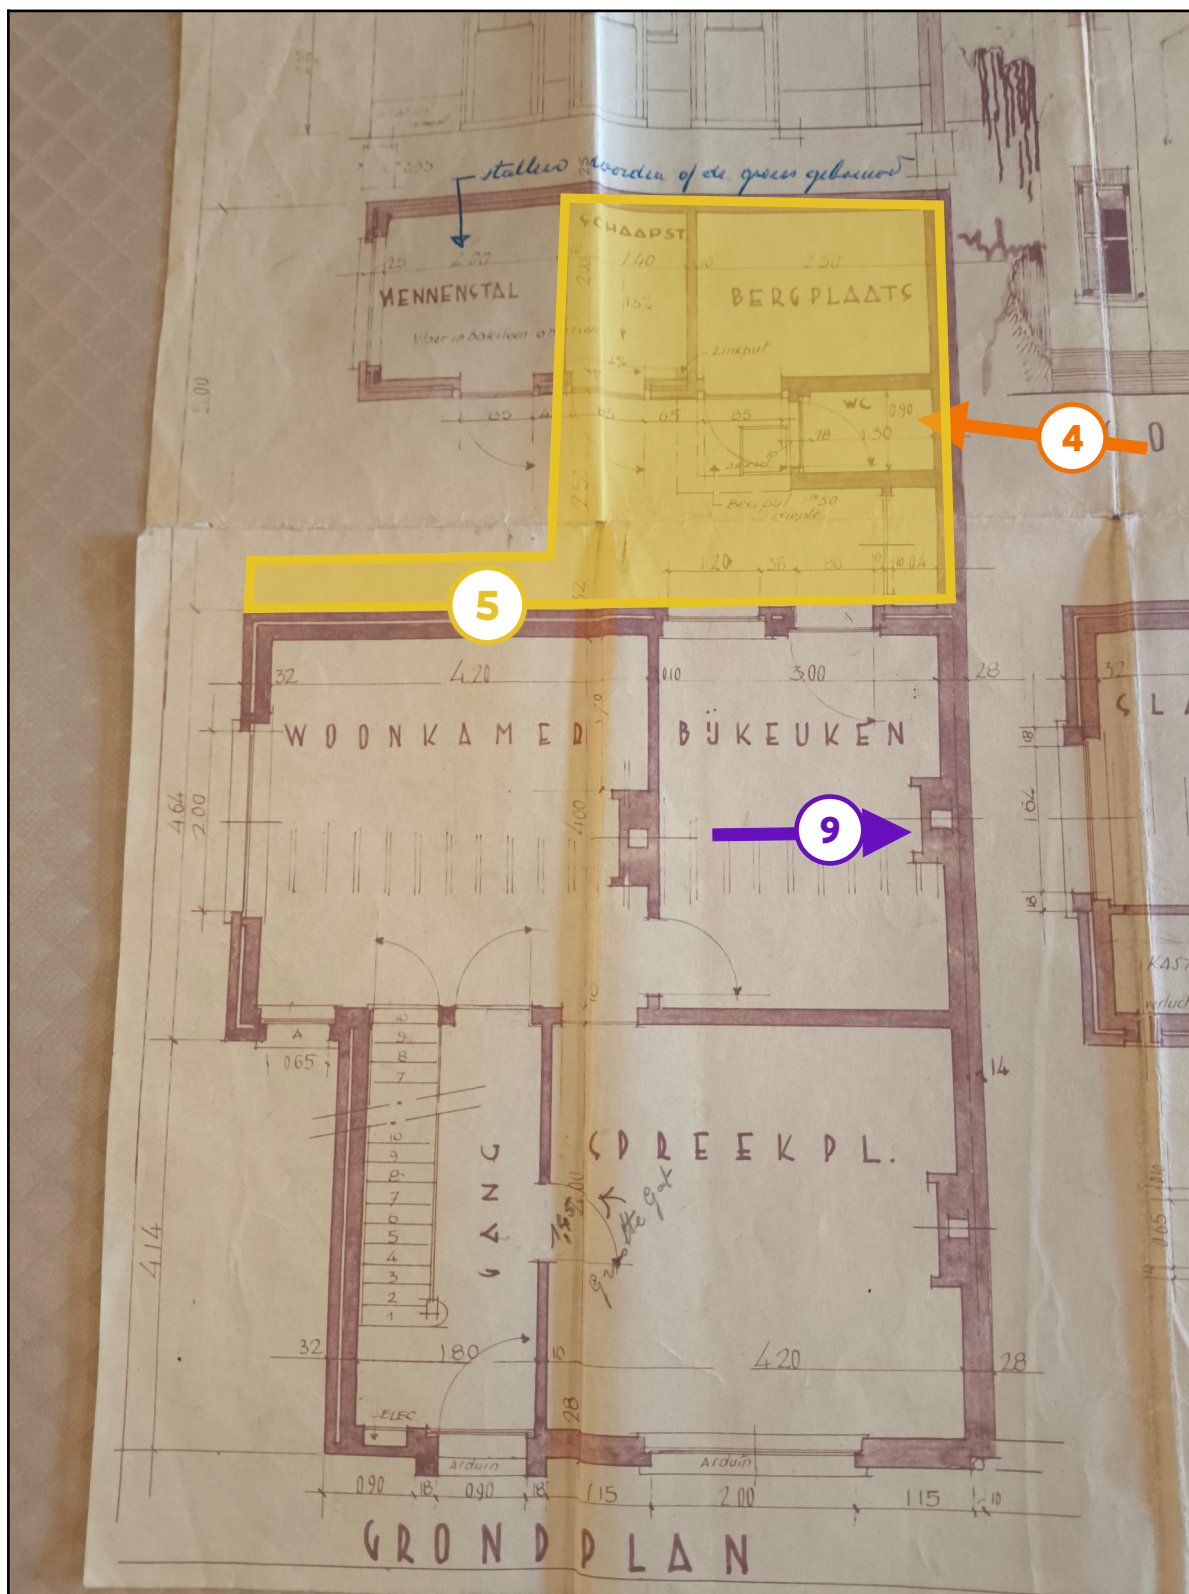
## Plan 1.1: plan gelijkvloers

| 4. Rookgaskanaal op plat dak | Asbestmateriaal | Verwijderen |
| 5. Roofing plat dak. | Asbestmateriaal | Zorgvuldig beheren |

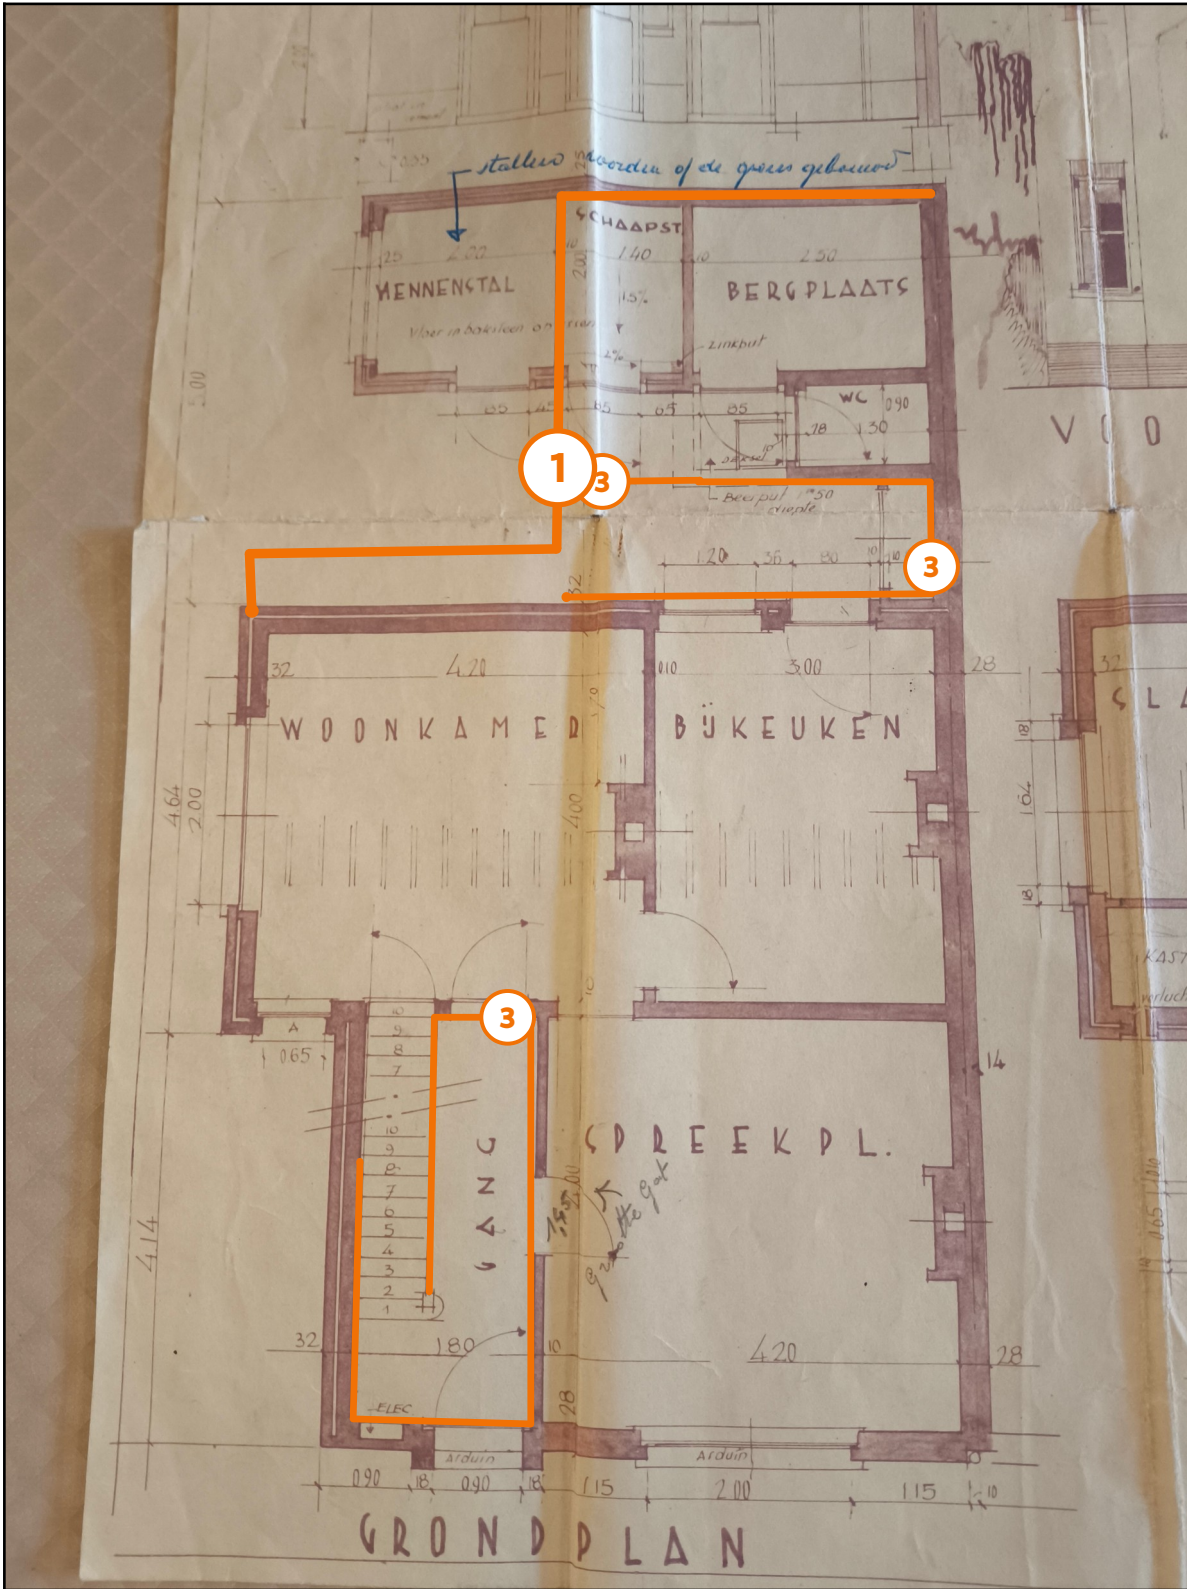
## Plan 1.5: plan gelijkvloers

| 1. Dekstenen aan roofing dak | Asbestmateriaal | Verwijderen |
| 3. Asbest lambrisering - inkomhal en hal aan keuken. | Asbestmateriaal | Verwijderen |

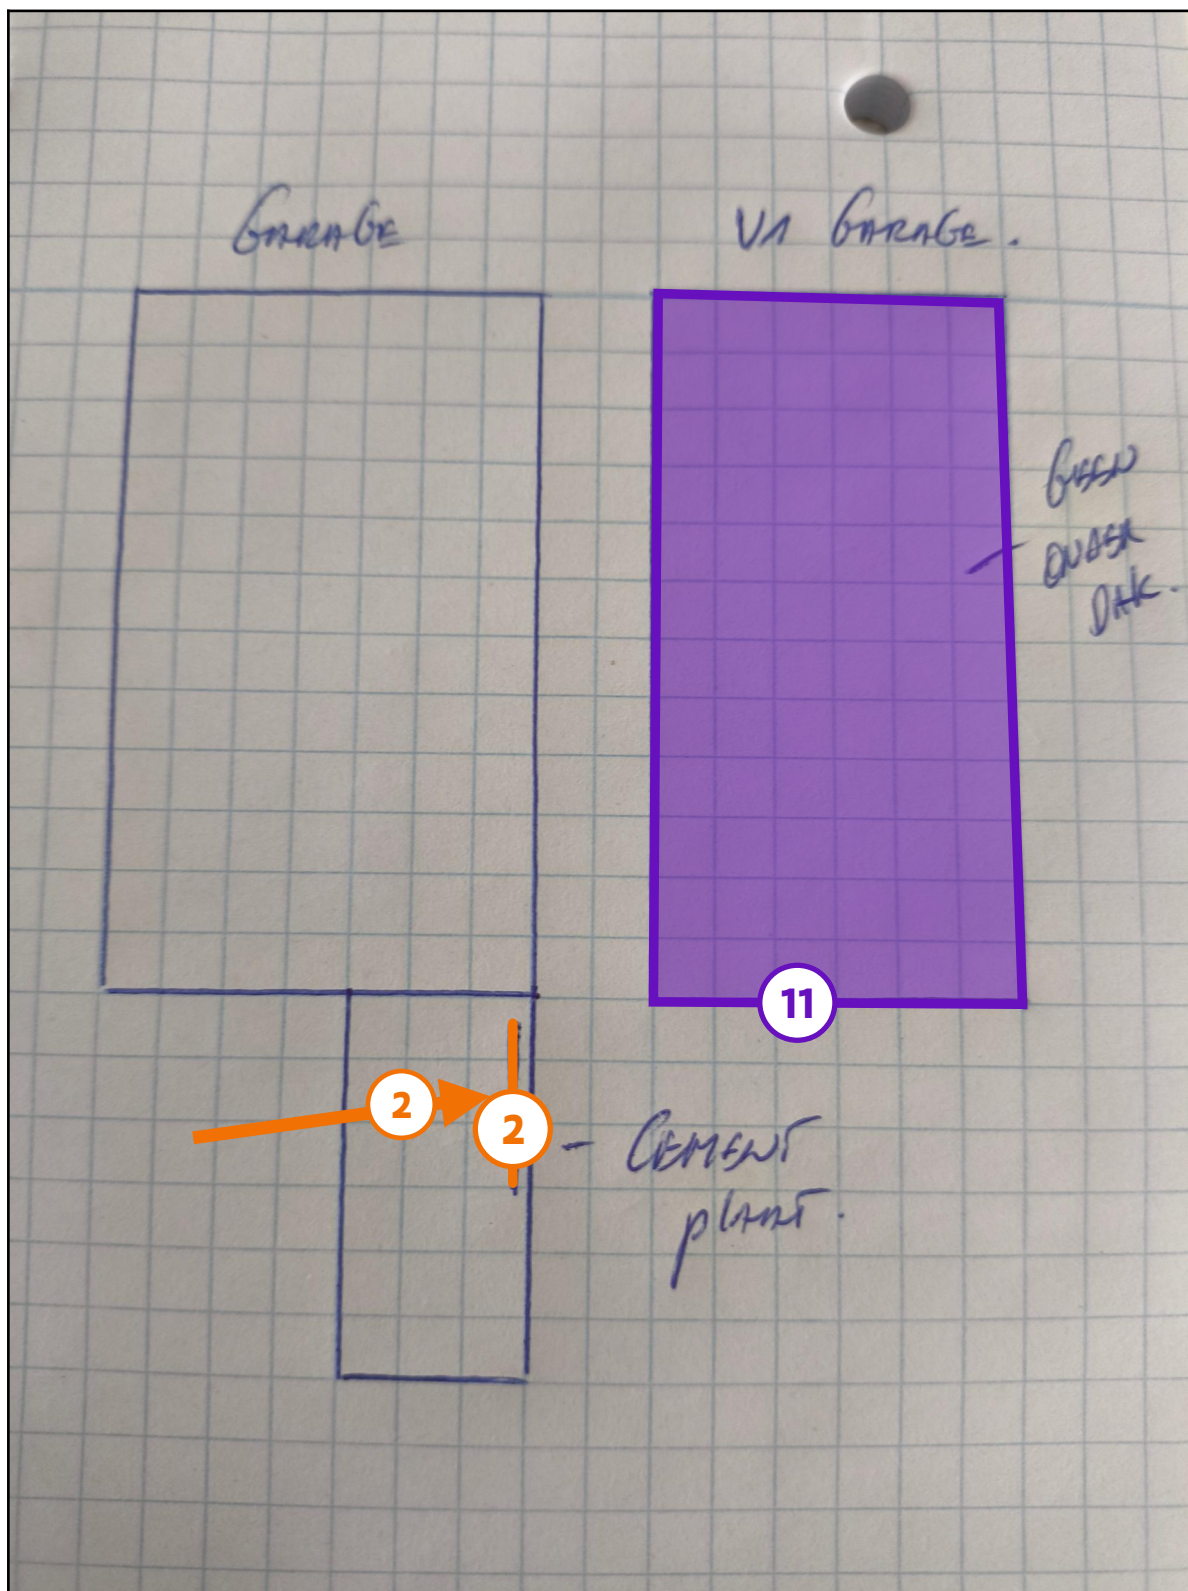
## Plan 2.1: plan garage en overkapping

| 2. Cementplaat aan overkapping achter garage | Asbestmateriaal | <a href="#">Verwijderen</a> |

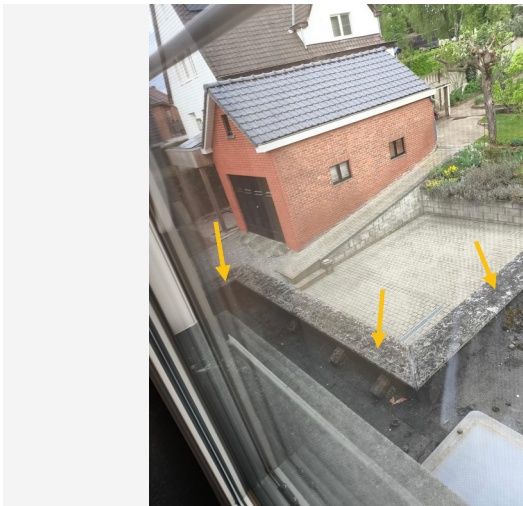
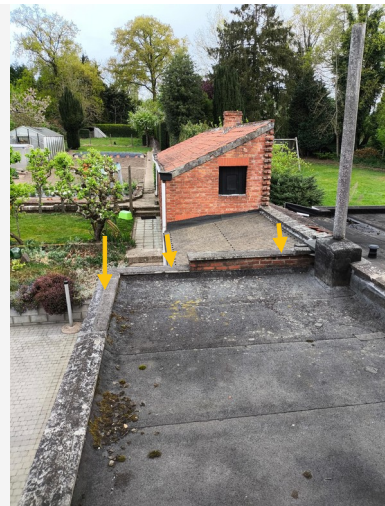
Het asbestmateriaal valt onder de mijlpaal van 2040.

| Eindbeoordeling materiaalrisico | Verhoogd materiaalrisico en/of verhoogde kans op vezelvrijgave |

| Asbestsoort (vezeltype) | Crocidoliet aanwezig |
| Toestand van het materiaal | Matig beschadigd, matig verweerd |

| Beschrijving | Dekstenen aan roofing dak |

- Verwijder dit asbestmateriaal zo snel mogelijk. Volg de toestand goed op.
- Voer bijkomende staalname(s) uit.

- Eenvoudige handelingen: mag via doe-het-zelf of door werknemer(s) met opleidingsattest eenvoudige handelingen  
EH via doe-het zelf : De dekstenen kunnen voorzichtig losgebeiteld worden , extra bevochtigen om stof te voorkomen  
Standaard dragen van de nodige wegwerp beschermingsmiddelen FFP 3 masker , handschoenen en tyvec CAT III type 5-6  
Verpakken in plastic folie en afvoeren naar het containerpark als hechtgebonden asbestafval.  
Zie ook link Zie <https://ovam.vlaanderen.be/wie-mag-wat-verwijderen>  
<https://ovam.vlaanderen.be/voorzorgsmaatregelen-bij-asbestverwijdering>

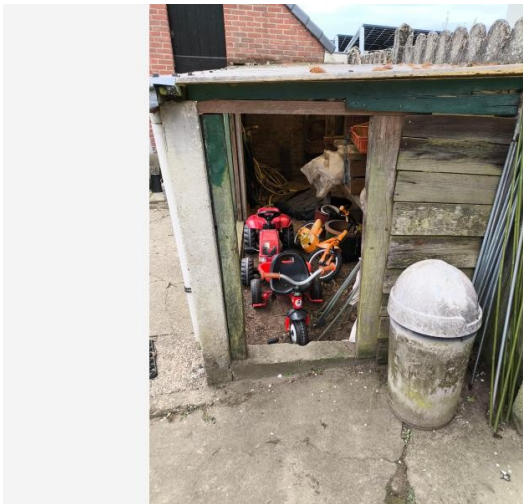
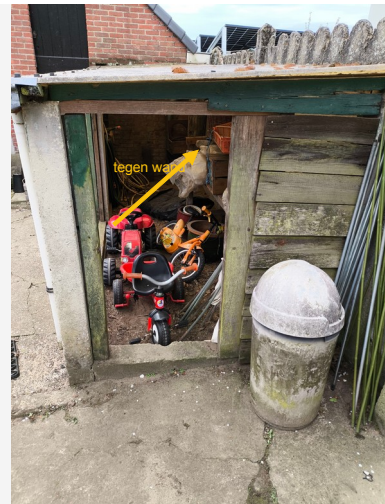
Het asbestmateriaal valt onder de mijlpaal van 2034.

| Eindbeoordeling materiaalrisico | Verhoogd materiaalrisico en/of verhoogde kans op vezelvrijgave |

| Asbestsoort (vezeltype) | Crocidoliet aanwezig |
| Toestand van het materiaal | Licht beschadigd, licht verweerd. Intact calciumsilicaatmateriaal of categorie III 'gebondenheid' |

| Beschrijving | Cementplaat aan overkapping achter garage |

- Verwijder dit asbestmateriaal zo snel mogelijk. Volg de toestand goed op.
- Voer bijkomende staalname(s) uit.

De plaat kan voorzichtig losgemaakt worden , extra bevochtigen om stof te voorkomen

Standaard dragen van de nodige wegwerp beschermingsmiddelen FFP 3 masker , handschoenen en tyvec CAT III type 5-6

Bij de gemeente/containerpark afsluitzakken halen om dubbel in te pakken en af te voeren naar het containerpark als hechtgebonden asbestafval.

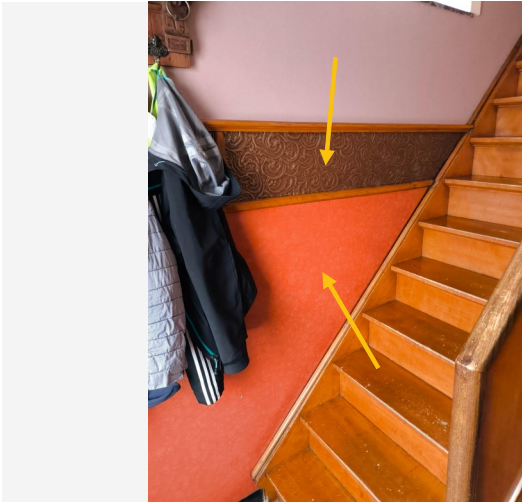
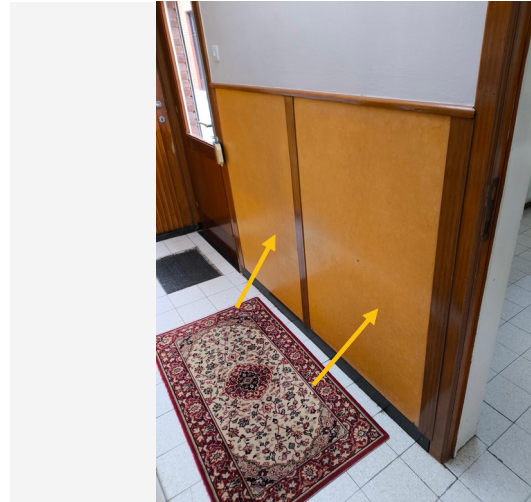
## Fiche 3: Asbest lambrisering - inkomhal en hal aan keuken.

Het asbestmateriaal valt onder de mijlpaal van 2040.

| Eindbeoordeling materiaalarisico | Verhoogd materiaalarisico en/of verhoogde kans op vezelvrijgave |

| Asbestsoort (vezeltype) | Crocidoliet aanwezig |
| Toestand van het materiaal | Licht beschadigd, licht verweerd. Intact calciumsilicaatmateriaal of categorie III 'gebondenheid' |

| Beschrijving | Asbest lambrisering - inkomhal en hal aan keuken. |

- Verwijder dit asbestmateriaal zo snel mogelijk. Volg de toestand goed op.
- Voer bijkomende staalname(s) uit.

- Eenvoudige handelingen: mag via doe-het-zelf of door werknemer(s) met opleidingsattest eenvoudige handelingen  
Maak de platen voorzichtig los zonder breken, plaats in een asbestbag en breng naar een containerpark. , extra bevochtigen om stof te voorkomen

Standaard dragen van de nodige wegwerp beschermingsmiddelen FFP 3 masker , handschoenen en tyvec CAT III type 5-6

Verpakken in plastic folie en afvoeren naar het containerpark als hechtgebonden asbestafval.

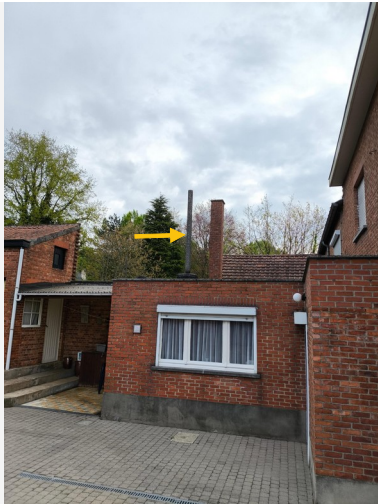
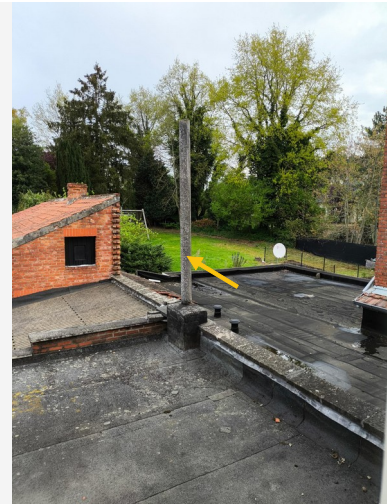
Het asbestmateriaal valt onder de mijlpaal van 2034.

De buis kan voorzichtig losgebeiteld worden , extra bevochtigen om stof te voorkomen

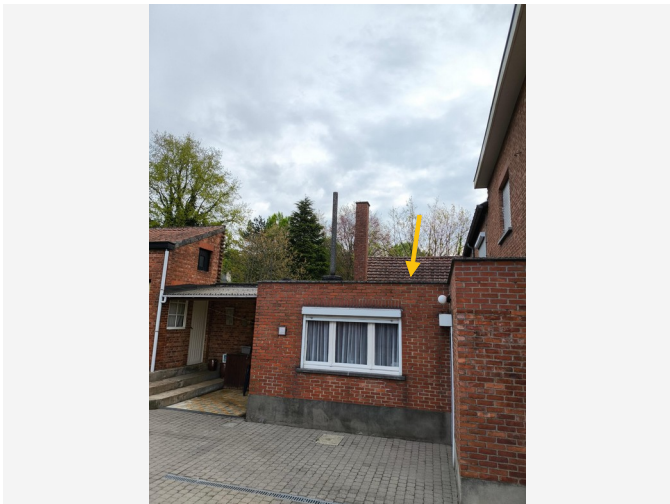
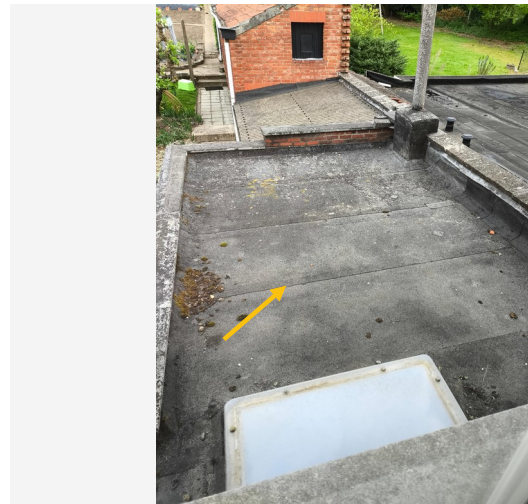
| Identificatiemethode | Vaststelling zonder monstername<br><br>Motivatie: Groot risico op structurele gevolgschade (lekkage, werking installatie,...) |
| Opmerking | Volgens het inspectieprotocol is een monstername van roofing verplicht om dit te identificeren als niet-asbesthoudend. Een monstername is echter niet mogelijk wegens kans op lekkage. De toepassing wordt in de databank als asbestverdacht beschouwd. Mogelijks kunnen er ook asbestverdachte onderlagen aanwezig zijn. Het is aangewezen om extra controle uit te voeren bij eventuele renovatiewerken. De vermelde oppervlaktes, diktes en volumes betreffen een beredeneerde schatting. Er worden geen rechten verleend aan deze oppervlaktes/diktes/volumes. |

- u beschikt over een vernevelaar (water) of fixeermiddel om het abestmateriaal te bevochtigen tijdens de volledige duur van de werken
