Attestnummer : 20240218-000119.000  
Uitgegeven op : 18.02.2024  
Geldig tot : 18.02.2034

**Niet-asbestveilig**

## Zone 1: Hoofdgebouw

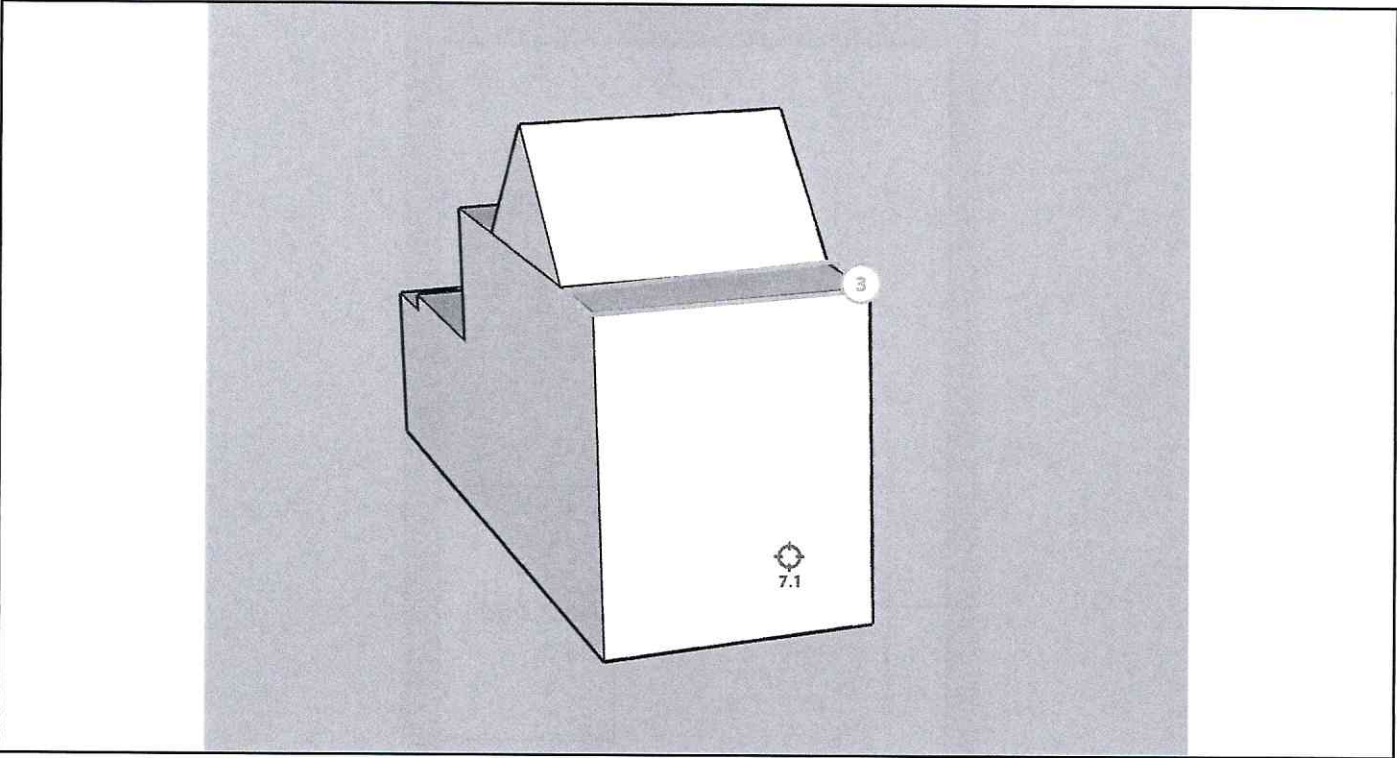
# Plan 1.3: Vooraanzicht

| Beschrijving | Type | Actie |
|---|---|---|
| 3. Roofing | Asbestmateriaal | Zorgvuldig beheren |

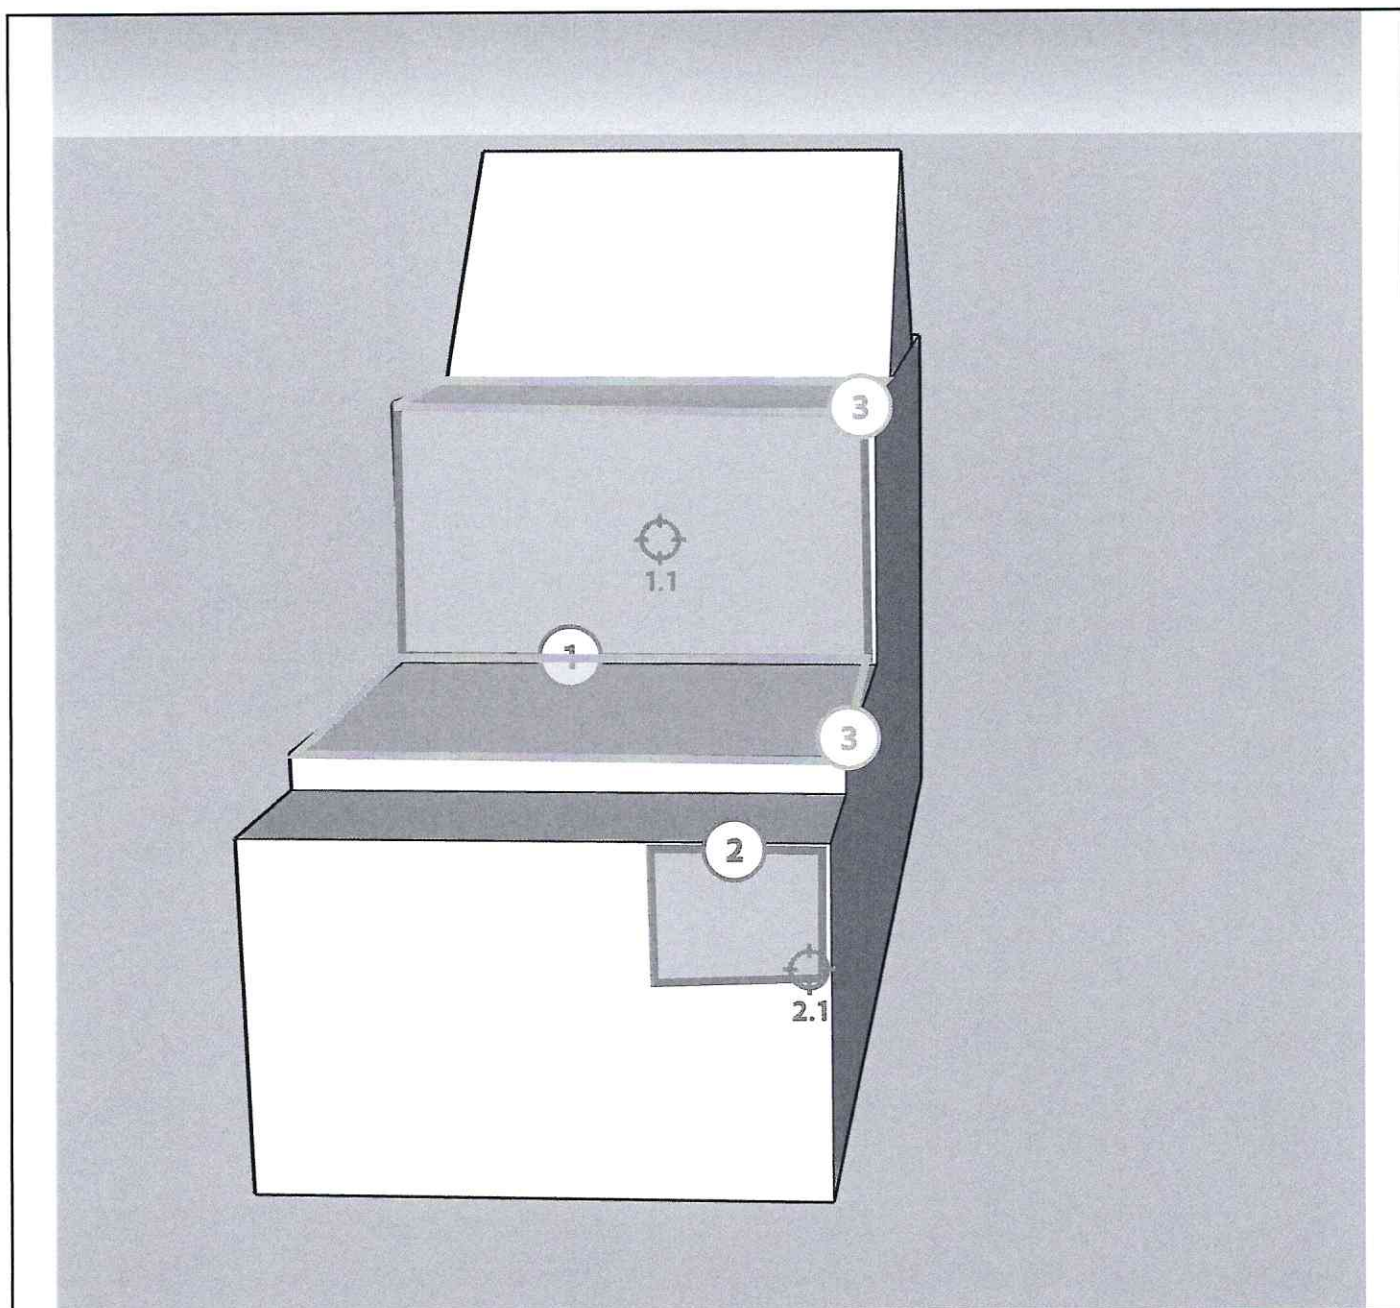
## Plan 1.4: Achteraanzicht

| Beschrijving | Type | Actie |
|---|---|---|
| 1. Lei achtergevel 1v | Asbestmateriaal | <a href="#">Verwijderen</a> |
| 2. Lei achtergevel glv | Asbestmateriaal | <a href="#">Verwijderen</a> |

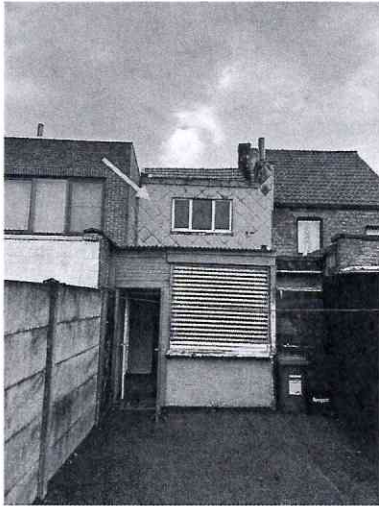
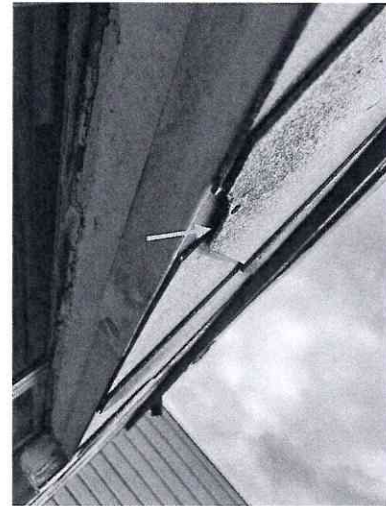
## Fiche 1: Lei achtergevel 1v

Asbestmateriaal

| Eindbeoordeling materiaalisico | Laag materiaalisico en/of verlaagde kans op vezelvrijgave |

| Gebondenheid | Categorie 1: hechtgebonden in oorsprong |
| Asbestsoort (vezeltype) | Alleen chrysotiel |
| Asbestconcentratie | Laag (< 50%) |
| Afschermingsgraad van het gehele materiaal | Geheel of deels vrij aan de buitenlucht |
| Toestand van het materiaal | Licht beschadigd, licht verweerd. Intact materiaal type Pical – asbestboard of categorie III ‘gebondenheid’ |

| # | Type | Referentie | Resultaat |
|---|---|---|---|
| 1.1 | Puntmonster | 202401010C | Chrysotiel |

Verwijderen

- Zorg voor een veilig beheer. Vermijd het beschadigen van het asbestmateriaal. Controleer de toestand jaarlijks op wijzigingen.
- Verwijder dit asbestmateriaal zo snel mogelijk. Volg de toestand goed op.

- Eenvoudige handelingen: mag via doe-het-zelf of door werknemer(s) met opleidingsattest eenvoudige handelingen  
Deze toepassing mag nog zelf verwijderd worden. Opgelet, bescherm uzelf en uw omgeving goed en volg de veiligheidsvoorschriften inzake afvoer van het afval op.

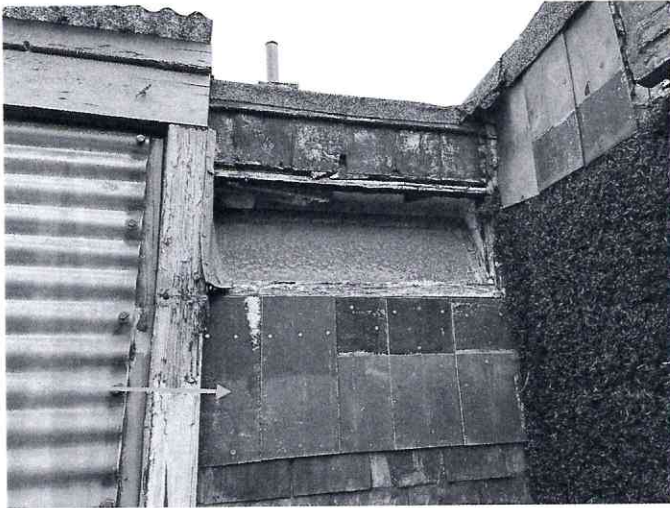
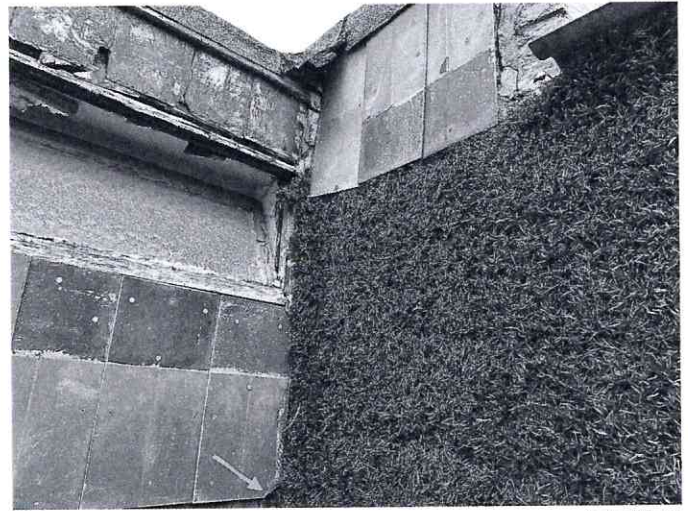
| Eindbeoordeling materiaalrisico | Verhoogd materiaalrisico en/of verhoogde kans op vezelvrijgave |

| Asbestsoort (vezeltype) | Crocidoliet aanwezig |
| Toestand van het materiaal | Matig beschadigd, matig verweerd |

| # | Type | Referentie | Resultaat |
|---|---|---|---|
| 2.1 | Puntmonster | 202401010D | Crocidoliet, Chrysotiel |

| Beschrijving | Lei achtergevel glv |

Verwijderen

- Verwijder dit asbestmateriaal zo snel mogelijk. Volg de toestand goed op.
- Hemelwater dat afspoelt van asbestcement daken of gevels kan asbestdeeltjes bevatten. Gebruik het enkel voor gesloten circuits (bv. spoelen toiletten). Reinig na het vervangen van het dak of de gevel de dakgoten en regenwaterput of -ton om asbesthoudend sediment of slib te verwijderen

- Eenvoudige handelingen: mag via doe-het-zelf of door werknemer(s) met opleidingsattest eenvoudige handelingen  
Deze toepassing mag nog zelf verwijderd worden. Opgelet, bescherm uzelf en uw omgeving goed en volg de veiligheidsvoorschriften inzake afvoer van het afval op.

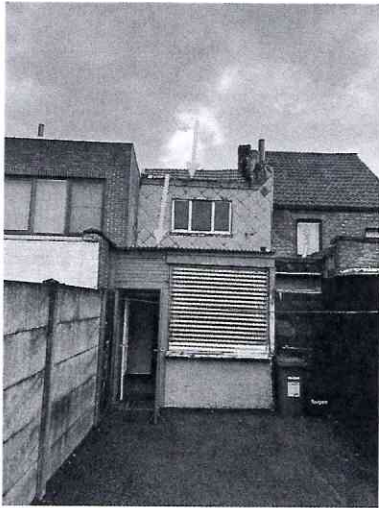
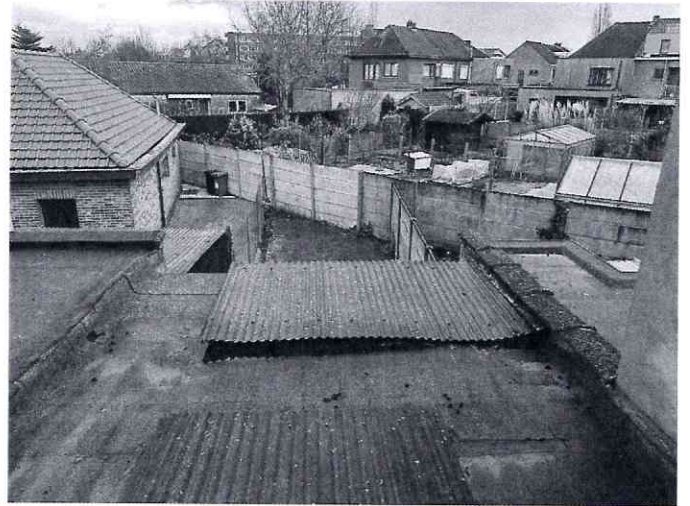
| Eindbeoordeling materiaalarisico | Laag materiaalarisico en/of verlaagde kans op vezelvrijgave |

| Toestand van het materiaal | Licht beschadigd, licht verweerd. Intact materiaal type Pical – asbestboard of categorie III 'gebondenheid' |

| Beschrijving | Roofing |

| Opmerking | <p>Oudere roofing kan asbesthoudend zijn. Ook indien er een nieuwe laag is geplaatst kan er onder deze laag nog een oude asbesthoudende aanwezig zijn.</p> <p>Oppervlakte is een schatting en kan afwijken van de werkelijke situatie</p> |

Zorgvuldig beheren

- Zorg voor een veilig beheer. Vermijd het beschadigen van het asbestmateriaal. Controleer de toestand jaarlijks op wijzigingen.

- Eenvoudige handelingen: mag via doe-het-zelf of door werknemer(s) met opleidingsattest eenvoudige handelingen  
De toepassing kan in haar geheel worden verwijderd zonder verhoogd risico op vezelvrijgave op voorwaarde dat de richtlijnen en regelgeving met betrekking tot de verwijdering, opslag, vervoer en correcte afvoer opgevolgd worden (Meer info: <https://ovam.vlaanderen.be/wie-mag-wat-verwijderen>)
- Eenvoudige handelingen: enkel door erkend asbestverwijderaar  
Het is aangeraden beroep te doen op een erkend professional

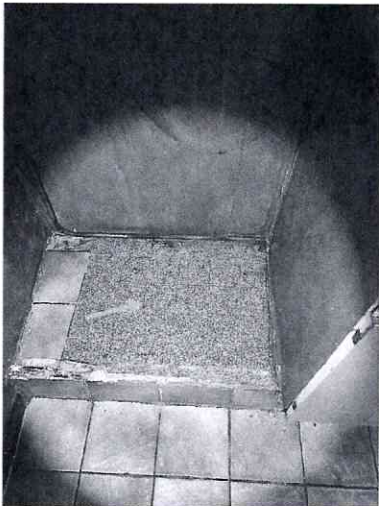
tegels in keukens kunnen asbestcement zijn. Owv destructief karakter geen staalname genomen. Laat dit controleren bij eventuele renovatie!

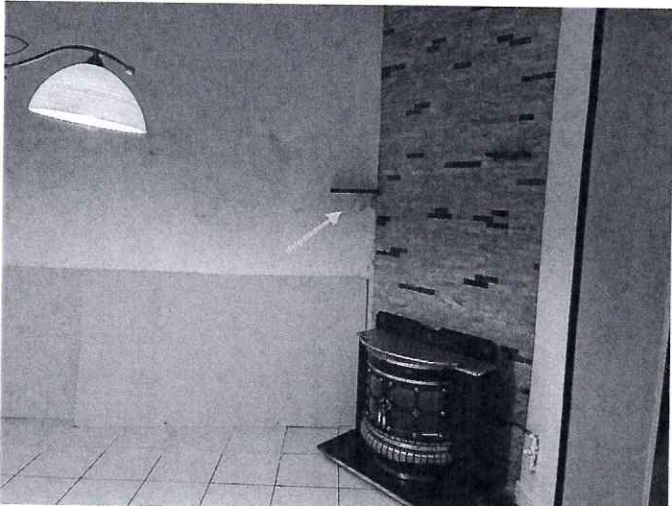
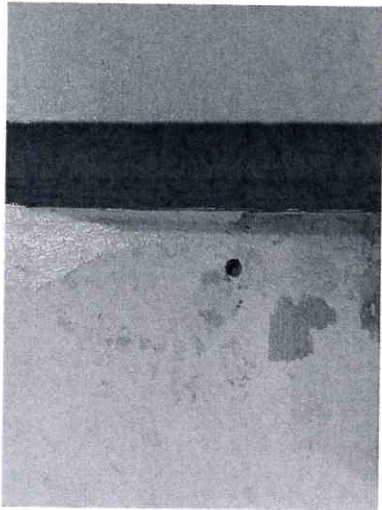
# Fiche 5: Pleisterwerk

Geen asbest

| # | Type | Referentie | Resultaat |
|---|---|---|---|
| 5.1 | Mengmonster | 202401010A | Geen asbest |

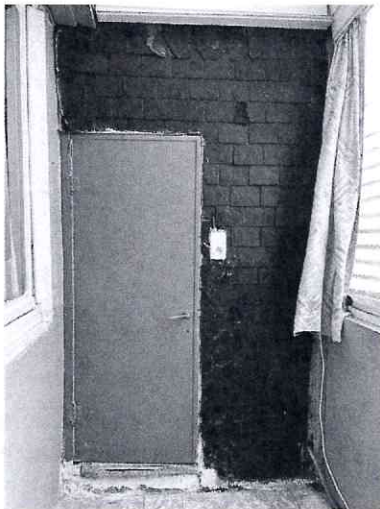
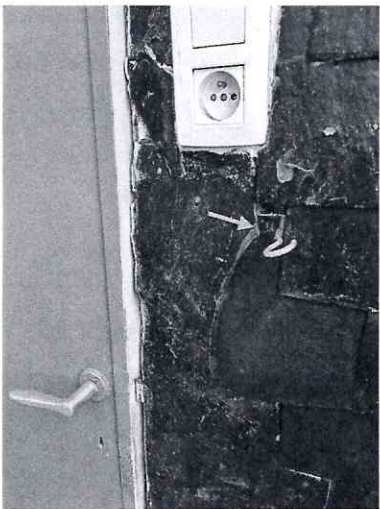
# Fiche 6: Leien binnen achterbouw

Geen asbest

| # | Type | Referentie | Resultaat |
|---|---|---|---|
| 6.1 | Puntmonster | 202401010E | Geen asbest |

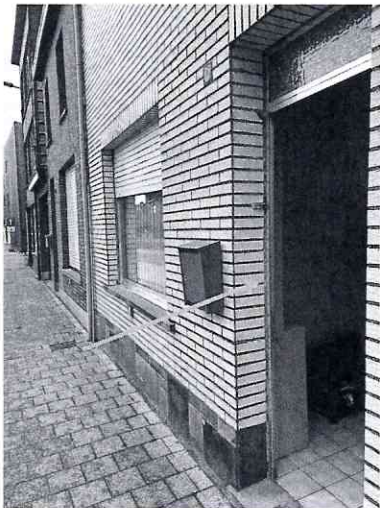
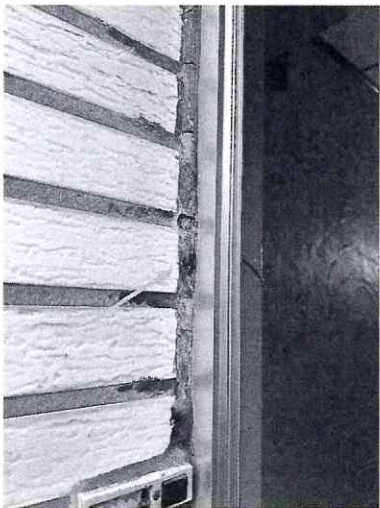
# Fiche 7: Mastiek tussen glas en profiel

Geen asbest

| # | Type | Referentie | Resultaat |
|---|---|---|---|
| 7.1 | Puntmonster | 202401010B | Geen asbest |
