# Asbestinventarisatetest

Burchtsestraat 19, 2070 Beveren-Kruibeke-Zwijndrecht

Attestnummer : 20250312-000372.000

Uitgegeven op : 12.03.2025

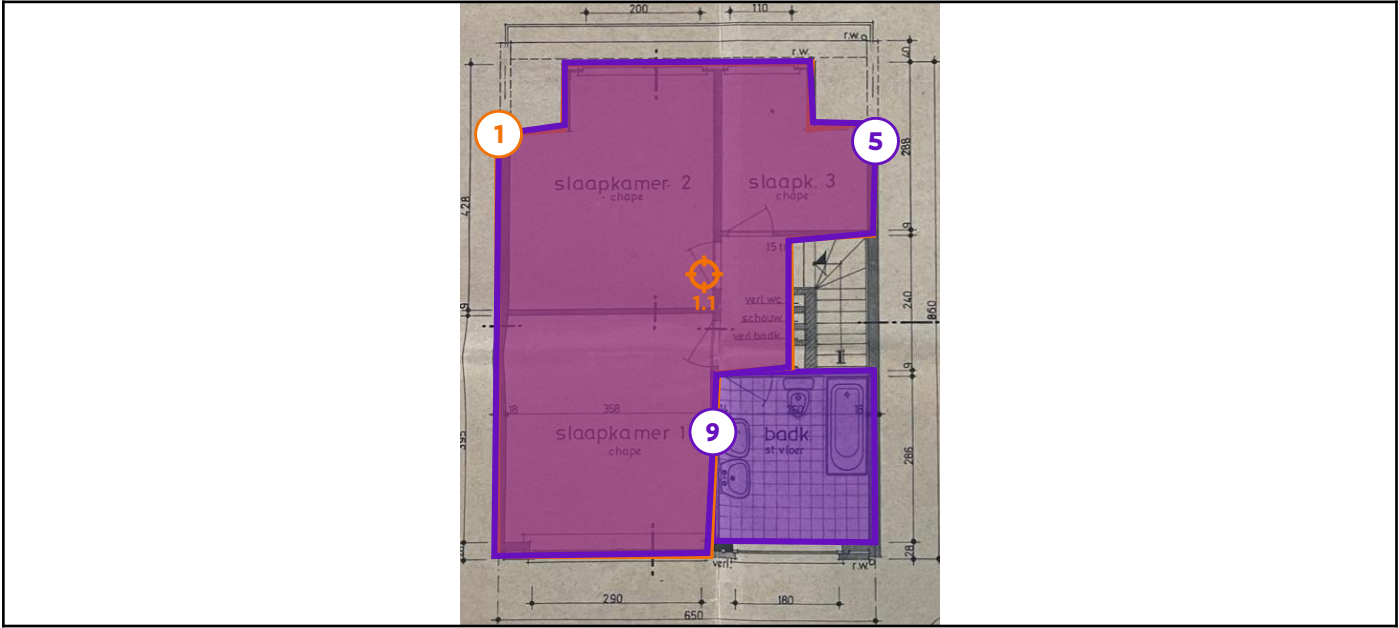
# Plan 1.3: Hoofdgebouw verdieping 2

| Beschrijving | Type | Actie |
|---|---|---|
| 1. Vinylvloer | Asbestmateriaal | Verwijderen |
| 1.1 Code: P01 | Puntmonster | - |

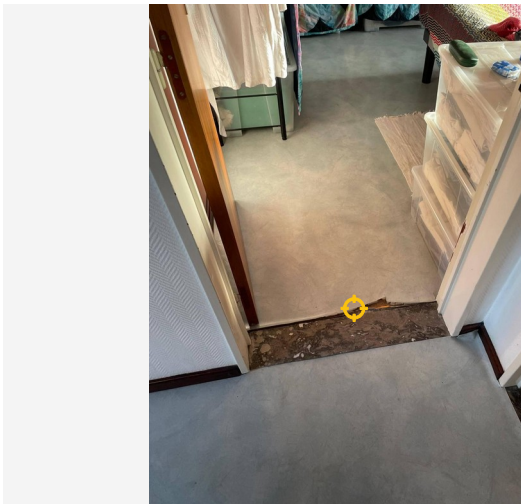
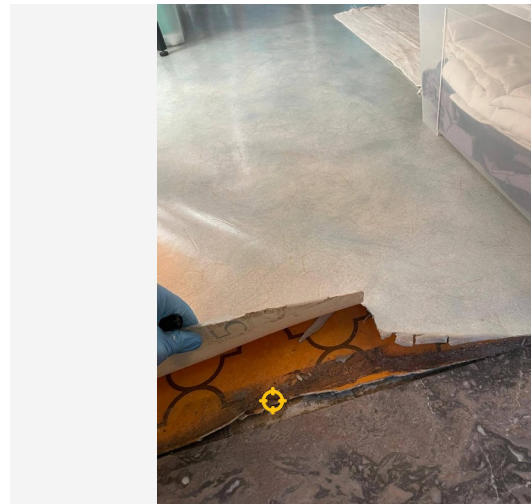
| Fiche 1: Vinylvloer..... | 14 |

Overzichtsfoto

Detailfoto

Het asbestmateriaal valt onder de mijlpaal van 2034.

| Eindbeoordeling materiaalarisico | Laag materiaalarisico en/of verlaagde kans op vezelvrijgave |

| Gebondenheid | Categorie 2: niet-hechtgebonden met matrix |
| Asbestsoort (vezeltype) | Alleen chrysotiel |
| Asbestconcentratie | Hoog ( $\geq 50\%$ ) |
| Afschermingsgraad van het gehele materiaal | Enkel randen niet afgeschermd maar geen contact met binnenluchtstromen |
| Toestand van het materiaal | Licht beschadigd, licht verweerd. Intact calciumsilicaatmateriaal of categorie III 'gebondenheid' |

| # | Type | Referentie | Resultaat |
|---|---|---|---|
| 1.1 | Puntmonster | P01 | Chrysotiel |

| Opmerking | <p>Deze oppervlakte is niet gemeten geweest meer een schatting bij benadering voor alle aanwezige vinylvloeren, deze hoeveelheid mag niet gebruikt worden als maatstaf van heffing. De asbesthoudende vinylvloer ligt onder een niet-asbestverdachte vloerzeil. De vinylvloer is bij het optillen van de bovenste zeil zichtbaar en lijkt niet vastgelijmd aan de vloer. Echter is er geen zicht op de andere onderliggende vloerzeilen en of deze vastgelijmd zijn aan de vloer. Indien blijkt dat deze toch vastgelijmd zijn is hermetische zone vereist om het zeil te verwijderen.</p> |

- Zorg voor een veilig beheer. Vermijd het beschadigen van het asbestmateriaal. Controleer de toestand jaarlijks op wijzigingen.
- Verwijder dit asbestmateriaal zo snel mogelijk. Volg de toestand goed op.

- Eenvoudige handelingen: mag via doe-het-zelf of door werknemer(s) met opleidingsattest eenvoudige handelingen  
De vloerzeil is eenvoudig te verwijderen indien het volledig losligt op de vloer. Gebruik de juiste PBM's. En vermijd het onnodig beschadigen van het materiaal. Gebruik geen sneldraaiend gereedschap.
- Hermetische zone (erkend asbestverwijderaar)  
Indien de vloerzeil vastgelijmd is, moet het verwijderd worden met hermetische zone.

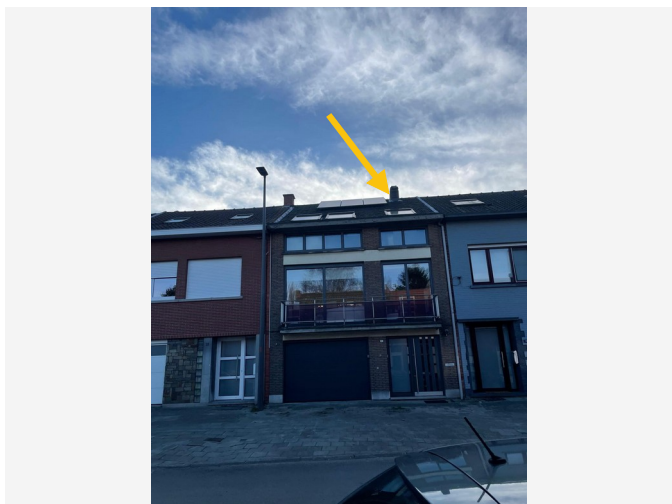
| Fiche 2: Schoorsteen rookgaskanaal - beoordeling..... | 18 |

Situeringsfoto

**Reden:** Het te onderzoeken materiaal situeert zich hoger dan 3,50 m te rekenen vanaf een veilige ondergrond

**Uitleg van de asbestdeskundige:** Het rookgaskanaal is niet beoordeeld. Aan de binnenzijde is de haard aangesloten en langs de binnenzijde dichtgemaakt. Aan de buitenzijde is het hoger dan 3,5 meter om de schoorsteen te inspecteren. Het is niet zichtbaar of er een asbestverdacht rookgaskanaal aanwezig is in de schoorsteen. Conform ons inspectieprotocol mogen wij een beperking inroepen voor hoogtes hoger dan 3,5 m. Indien men dit wil laten onderzoeken, dient er een nieuwe afspraak gemaakt te worden en moet er een hoogtewerker voorzien worden, evenals iemand die bevoegd is om deze te bedienen en eventueel een techniker die de al dan niet aanwezige schouwhoed kan afnemen en weer terugplaatsen.

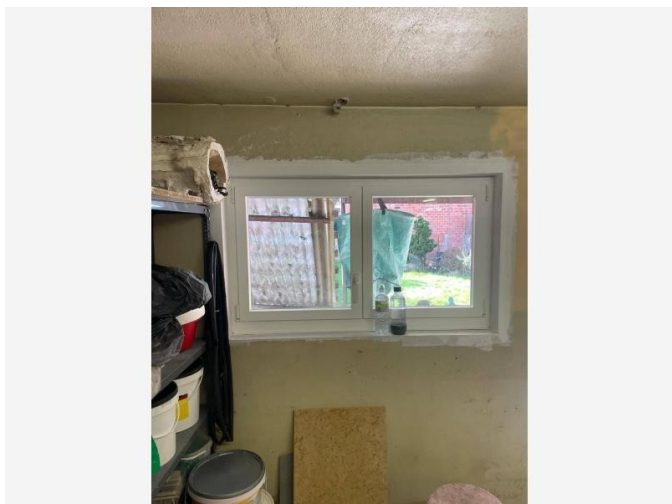
De plafonds zijn gemaakt van niet-asbestverdachte materialen (bijvoorbeeld laminaat, gyproc, ...), deze toepassingen zijn niet asbestverdacht. We hebben echter niet kunnen vaststellen of er mogelijk asbestverdachte of asbesthoudende materialen achter deze toepassingen aanwezig zijn. Bij renovatie of sloop is het aangeraden om een destructief onderzoek te laten uitvoeren van deze toepassingen.

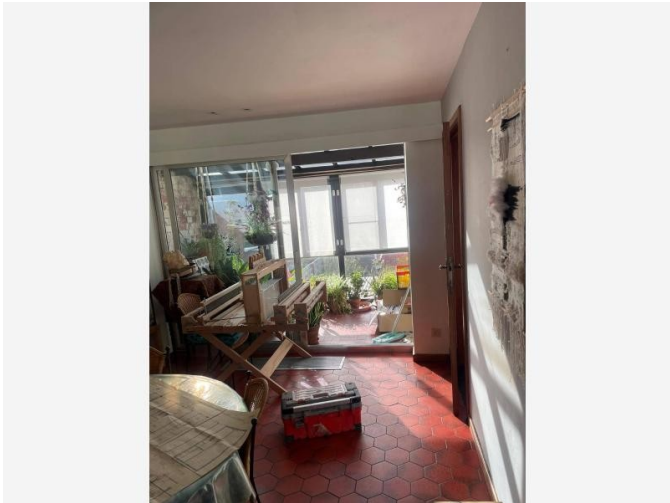
De vloertegels zijn niet asbestverdacht. Er zou echter asbesthoudende tegellijm gebruikt kunnen zijn. Dit is echter niet inspecteerbaar.

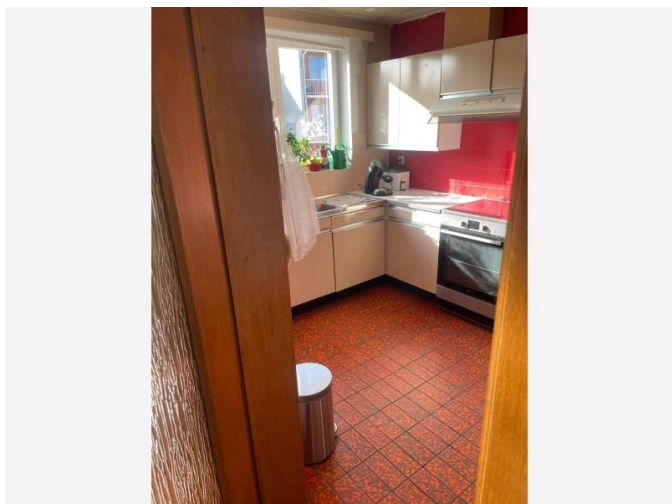
De tegels die gebruikt zijn tegen de muur van de keuken zijn niet asbestverdacht. Echter zou er wel asbesthoudende tegellijm gebruikt kunnen zijn. Dit is echter niet waar te nemen.

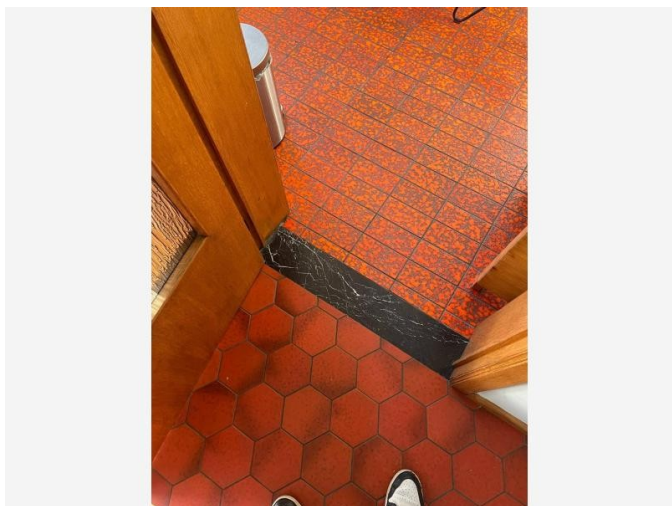
De vloertegels/plinten op zich zijn niet asbestverdacht. Er zou echter asbesthoudende tegellijm gebruikt kunnen zijn. Dit is echter niet waarneembaar. Bij een sloop/renovatie is een destructief onderzoek aangewezen.

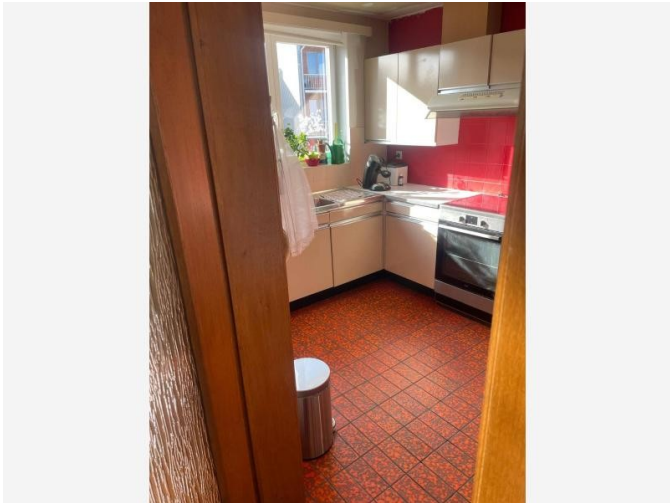
De vloertegels zijn niet asbestverdacht. Er zou echter asbesthoudende tegellijm gebruikt kunnen zijn. Dit is echter niet inspecteerbaar.

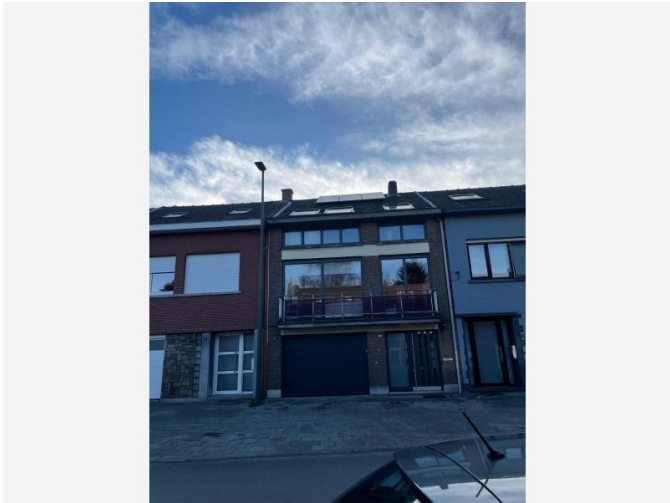
Door vaststelling en expertise is er geen staal genomen van de dakpannen.

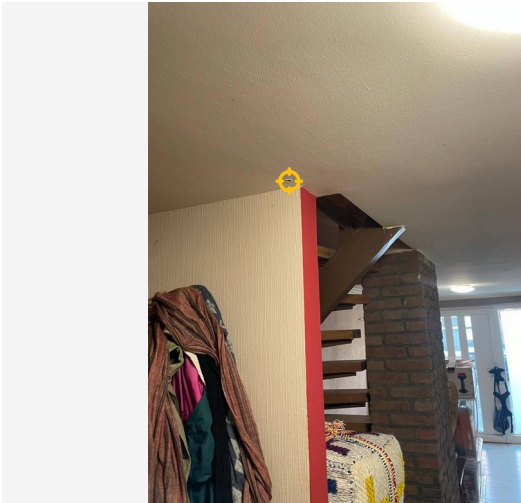
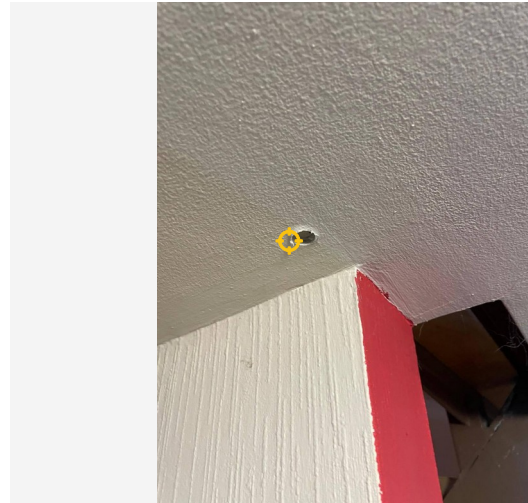
## Fiche 13: Pleisterwerk plafonds

Geen asbest

| # | Type | Referentie | Resultaat |
|---|---|---|---|
| 13.1 | Mengmonster | M02 | Geen asbest |

| Opmerking | Deze oppervlakte, volumes en gewichten zijn niet gemeten, maar geschat op basis van een benadering van het aanwezig pleisterwerk in alle plafonds ( de opgegeven hoeveelheden mogen niet gebruikt worden als maatstaf van heffing). De meeste plafonds waren uit niet-asbestverdacht materiaal zonder een afwerking van pleisterwerk. Er is enkel een staal van de trappenhal genomen op het gelijkvloers. |

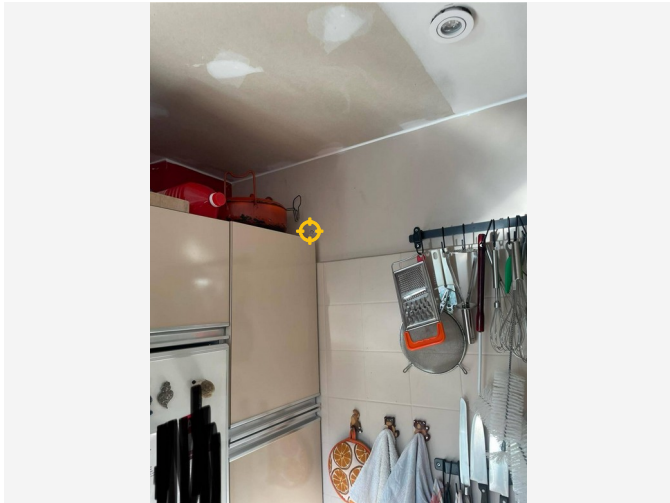
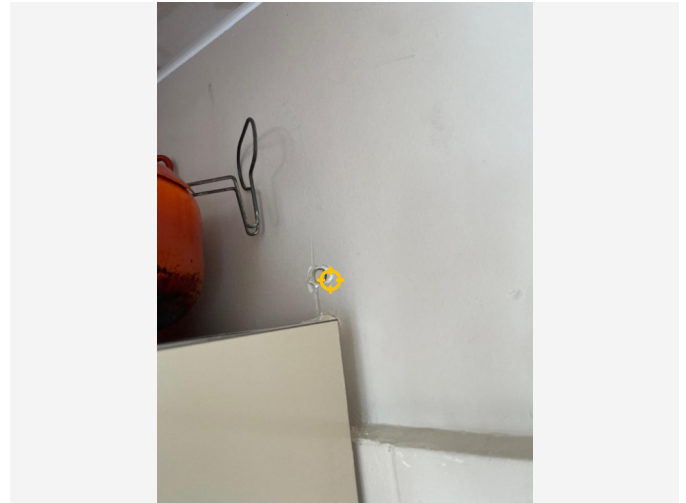
## Fiche 14: Pleisterwerk muren

Geen asbest

| # | Type | Referentie | Resultaat |
|---|---|---|---|
| 14.1 | Mengmonster | M01 | Geen asbest |

| Opmerking | Deze oppervlakte, volumes en gewichten zijn niet gemeten, maar geschat op basis van een benadering van het aanwezig pleisterwerk in alle muren ( de opgegeven hoeveelheden mogen niet gebruikt worden als maatstaf van heffing). De stalen zijn genomen in de keuken, de berging naast de garage en bij de elektriciteitskast onder de trap. |

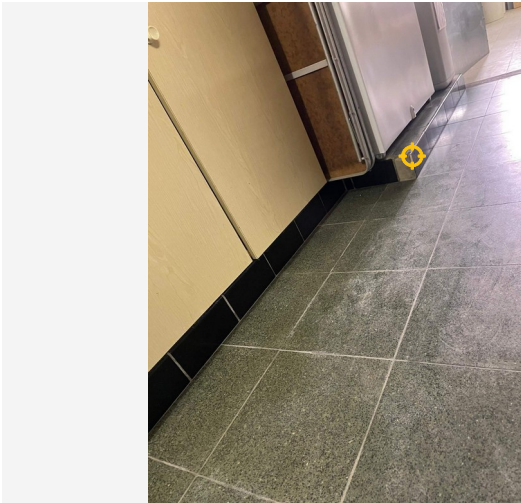
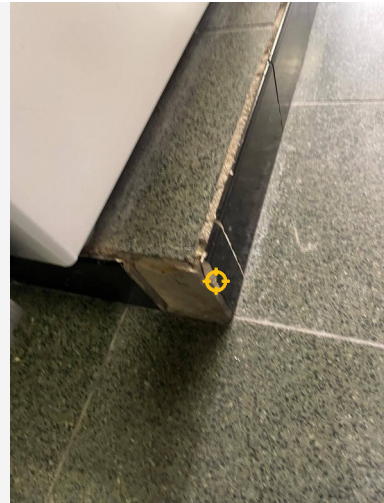
## Fiche 15: Tegelplint garage

Geen asbest

| # | Type | Referentie | Resultaat |
|---|---|---|---|
| 15.1 | Puntmonster | p02 | Geen asbest |
