# Asbestinventarisatetest

Dennenburgdreef 21, 2950 Kapellen

Attestnummer : 20260419-000127.000

Uitgegeven op : 19.04.2026

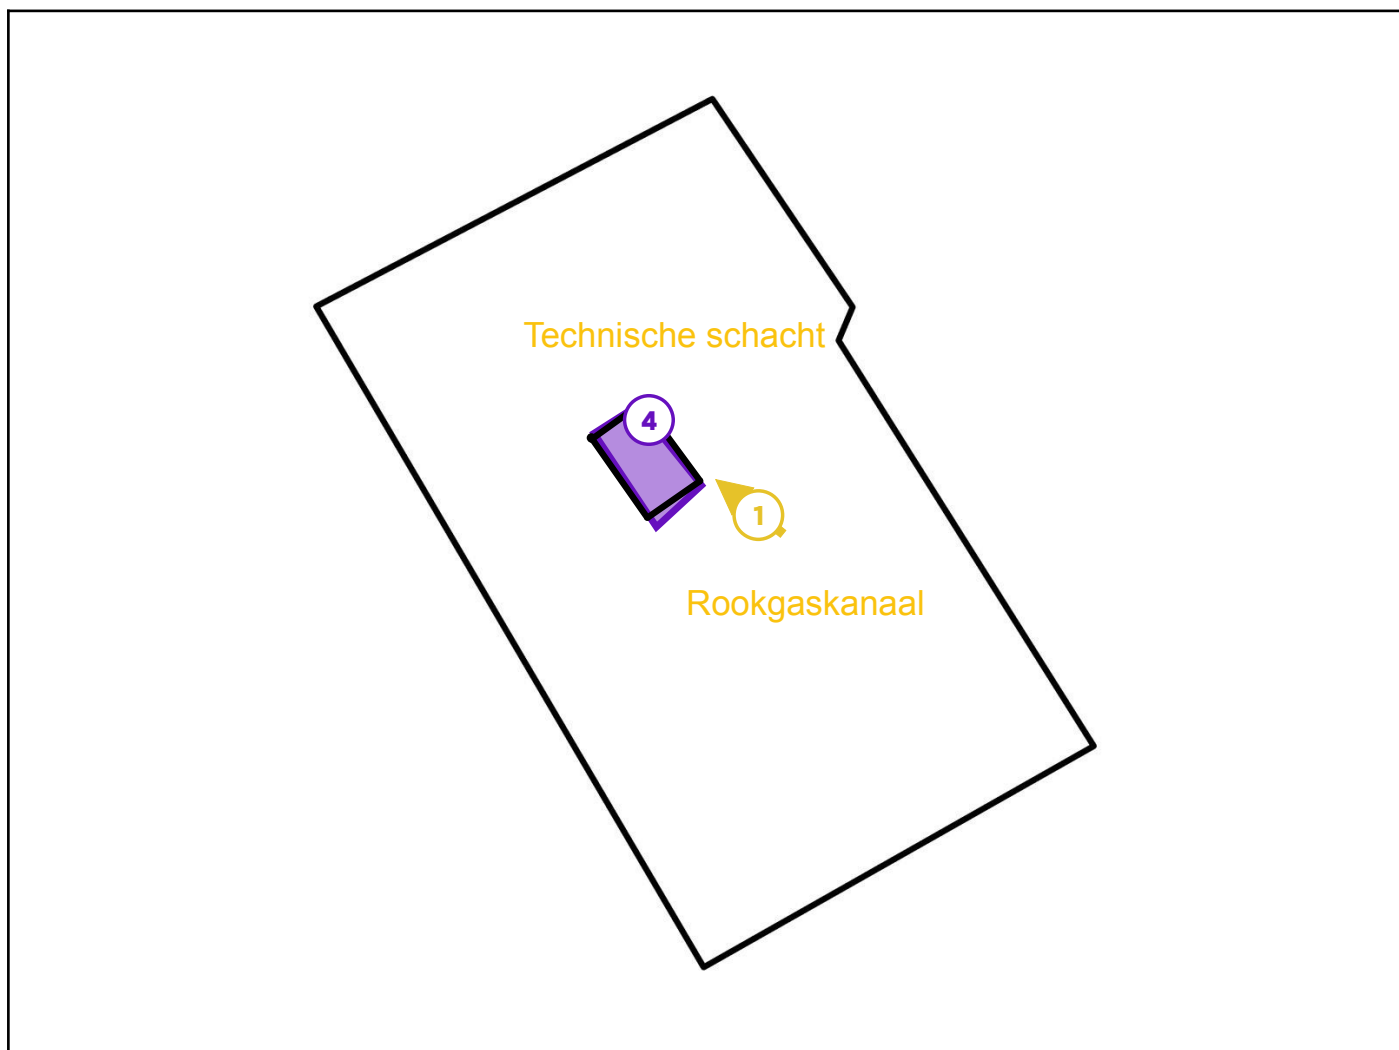
## Plan 1.10: Dak rookgaskanaal / technische schacht

Beschrijving	Type	Actie
1. Dak rookgaskanaal	Asbestmateriaal	Zorgvuldig beheren
4. Dak technische schacht	Advies	-

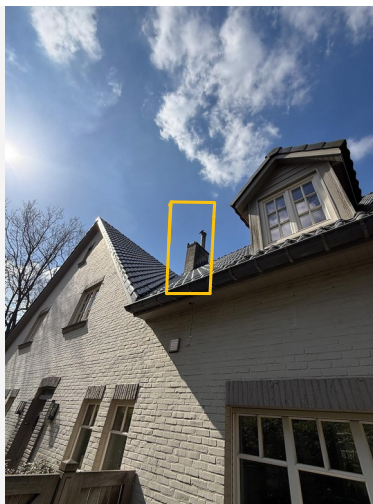
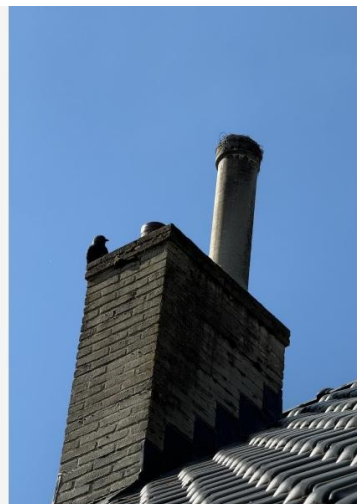
Het asbestmateriaal valt onder de mijlpaal van 2040.

Zorgvuldig beheren

Eindbeoordeling materiaalrisico	Laag materiaalrisico en/of verlaagde kans op vezelvrijgave
---------------------------------	--

Gebondenheid	Categorie 1: hechtgebonden in oorsprong
Asbestsoort (vezeltype)	Crocidoliet aanwezig
Asbestconcentratie	Laag (< 50%)
Afschermingsgraad van het gehele materiaal	Geheel of deels vrij aan de buitenlucht, maar geen contact met binnenlucht
Toestand van het materiaal	Licht beschadigd, licht verweerd. Intacte calciumsilicaatplaat of materiaal met categorie 3-gebondenheid

Beschrijving	Dak rookgaskanaal
Omgeving	Buiten
Primaire drager	Sanitaire infrastructuur en uitrusting (toe- en afvoer)
Asbestmateriaal	Buis, koker, leiding, pijp, doorvoer
Bindmiddel van asbestmateriaal	Cement
Gebondenheid op basis van bindmiddel	Hecht
Hoeveelheid (lengte - omtrek - dikte - aantal)	<ul style="list-style-type: none"><li>• 2,00 m - 40,00 cm - 1,00 cm - 1 stuk</li></ul>
Totaal volume	0,008 m <sup>3</sup>
Eenvoudig bereikbaar	Ja
Bevestigingswijze	<ul style="list-style-type: none"><li>• Verlijmd, ingegoten, versmeerd</li></ul>
Identificatiemethode	<p>De asbestdeskundige beoordeelt het materiaal als asbestverdacht en dus asbesthoudend, en dit zonder monstername.</p> <p>Motivatie: Er is een onderzoeksbeperking die monstername verhindert; De ruimte of het materiaal bevindt zich hoger dan 3,5 meter vanaf een vaste ondergrond.</p>
Destructieve handeling voor identificatie	Nee
Opmerking	Op het dak is een asbestverdachte buis aanwezig.

- Zorg voor een veilig beheer. Vermijd het beschadigen van het asbestmateriaal. Controleer de toestand jaarlijks op wijzigingen.
- Voer bijkomende staalname(s) uit.

- Eenvoudige handelingen: mag via doe-het-zelf of door werknemer(s) met opleidingsattest eenvoudige handelingen  
Hecht gebonden toepassing. U mag dit zelf verwijderen.  
Toepassing rondom vrijmaken, voldoende fixeren.  
Breng het verwijderde asbestafval dubbel verpakt en luchtdicht naar het containerpark.  
\* informeer u goed op voorhand [www.asbestinfo.be](http://www.asbestinfo.be)  
\* bescherm uzelf met FFP3-mondmasker, wegwerpoveral cat. III type 5 en 6, wegwerphandschoenen en afspoelbaar schoeisel.

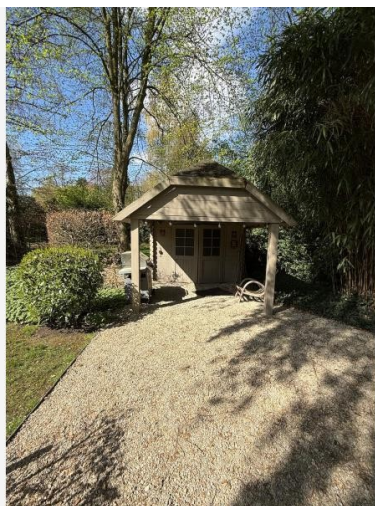
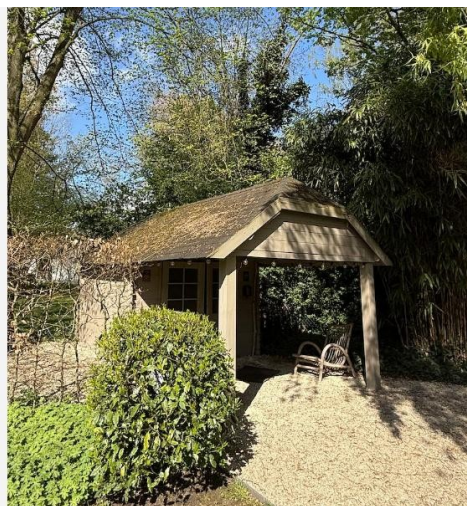
Houten tuinhuis met roofing dak.

Geen asbestverdachte materialen aanwezig.

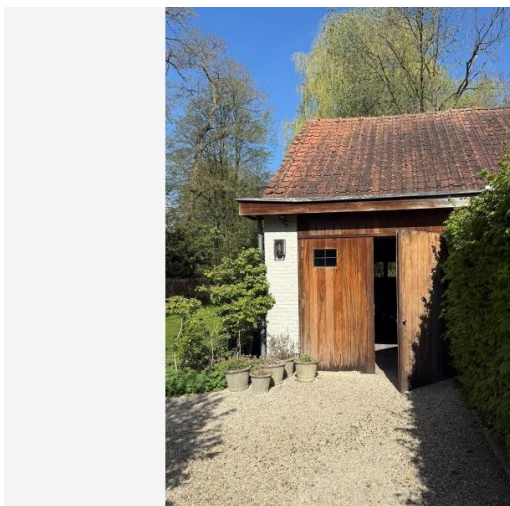
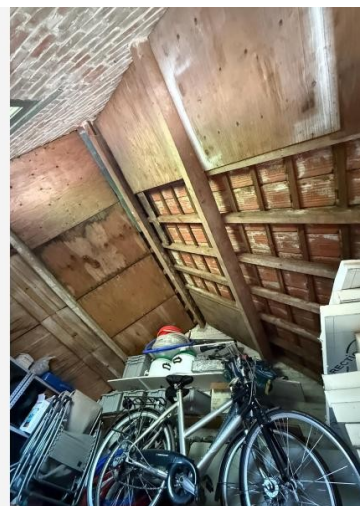
Bakstenen opbouw met pannen dak.

Geen asbestverdachte materialen aanwezig.

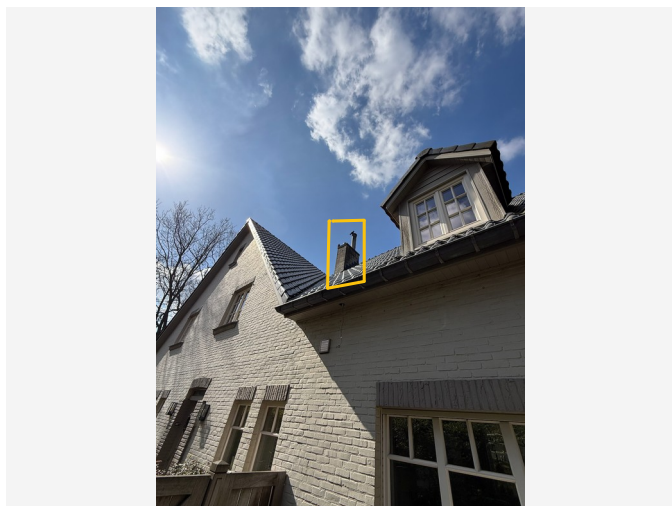
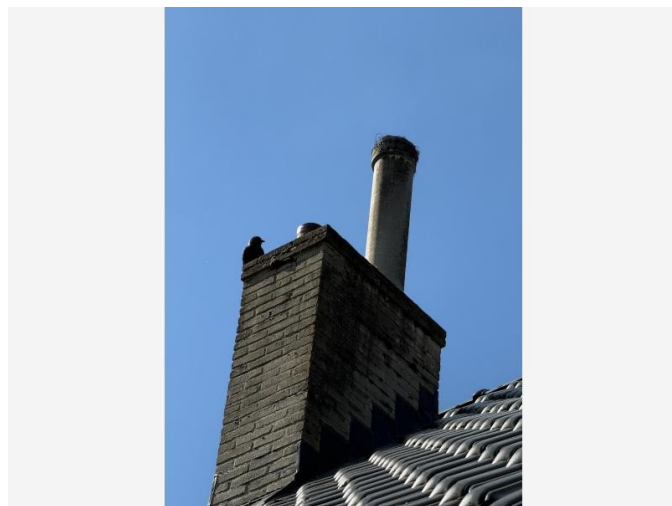
Op het dak is een technische schacht aanwezig. In schachten kunnen mogelijk nog oude asbestverdachte materialen aanwezig zijn.

Verder aanvullend onderzoek kan hierover uitsluitsel geven. Dit kan bv. met behulp van een hoogtewerker.

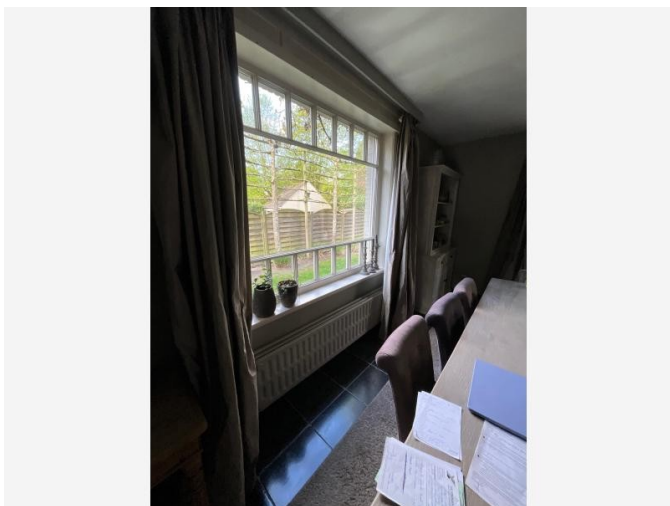
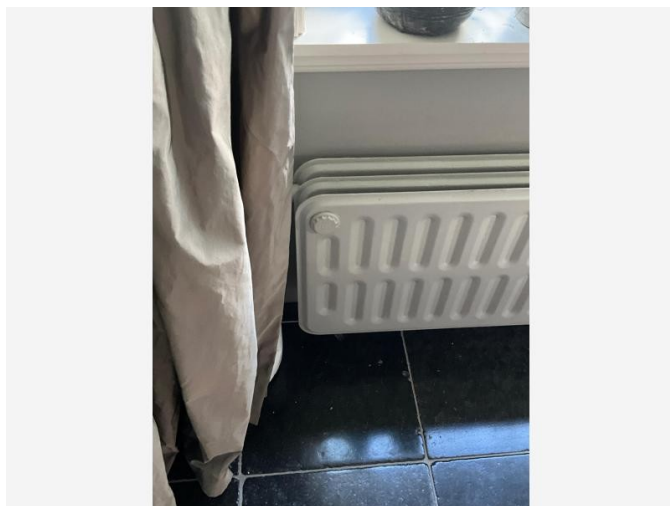
In de woning zijn er nog een aantal oude radiatoren. Deze kunnen nog asbestverdachte pakkingen aanwezig zijn.

Verder aanvullend onderzoek kan hierover uitsluitsel geven.

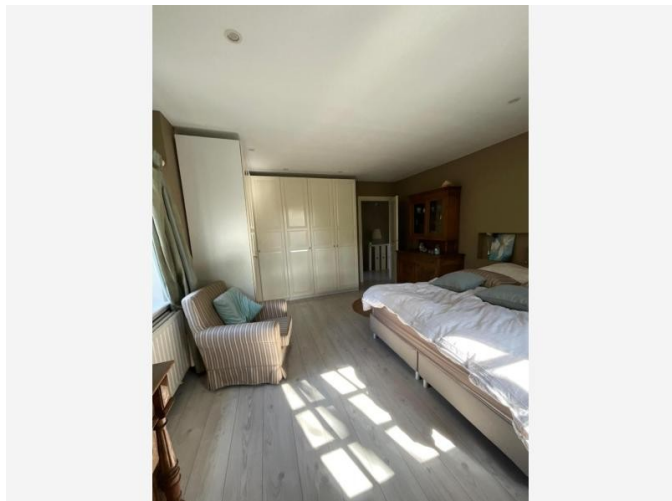
# Fiche 6: Woning vals plafond (mogelijk) onderliggend pleisterwerk

## Informatie over een materiaal dat de asbestdeskundige niet kan waarnemen of vaststellen

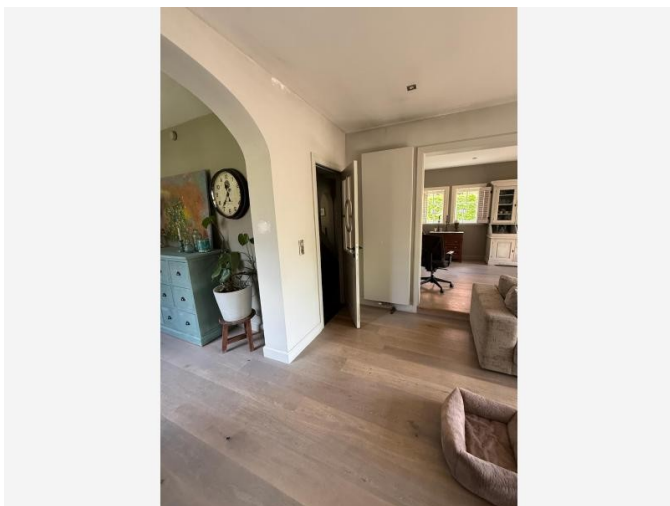
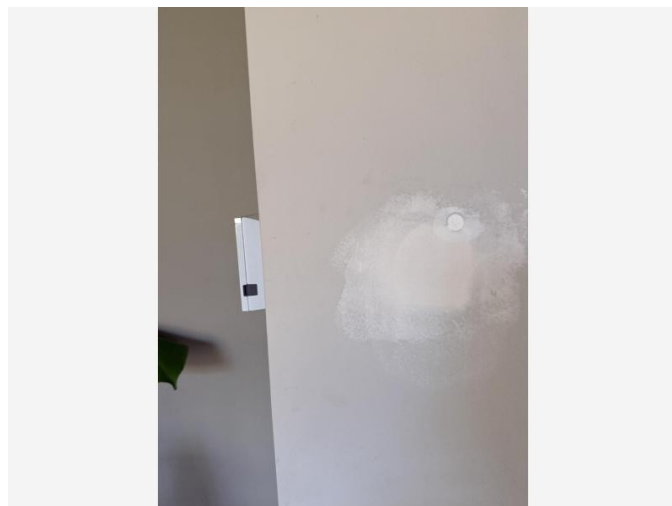
Geen asbest

#	Type	Referentie	Resultaat
7.1	Mengmonster	MM01	Geen asbest
7.2	Mengmonster	Mo3 kelder pl	Geen asbest

<b>Beschrijving</b>	Woning pleisterwerk wanden
<b>Omgeving</b>	Binnen
<b>Primaire drager</b>	Binnenwand
<b>Bindmiddel van materiaal</b>	Gips - kalk
<b>Gebondenheid op basis van bindmiddel</b>	Niet-hechtgebonden
<b>Hoeveelheid (oppervlakte - dikte - aantal)</b>	<ul style="list-style-type: none"><li>• 300,00 m<sup>2</sup> - 0,60 cm - 1 stuk</li></ul>
<b>Totaal volume</b>	1,80 m <sup>3</sup>
<b>Identificatiemethode</b>	Een monstername door de asbestdeskundige met laboanalyse door een asbestlabo.
<b>Destructieve handeling voor identificatie</b>	Nee
<b>Opmerking</b>	Stookketel in kelder apart gestaald. Zolder geen pleisterwerk.

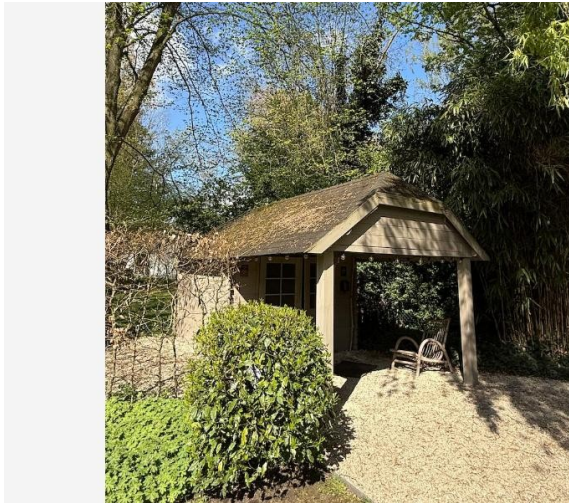
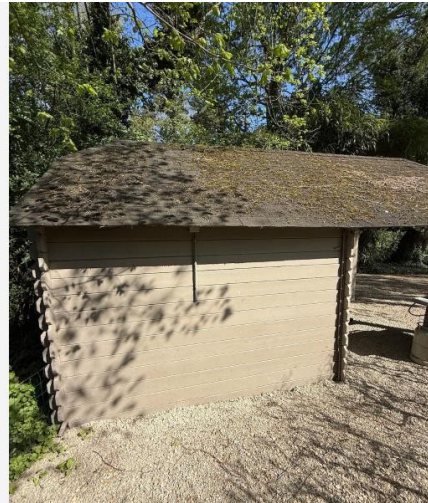
Geen asbest

#	Type	Referentie	Resultaat
8.1	Puntmonster	MM02	Geen asbest

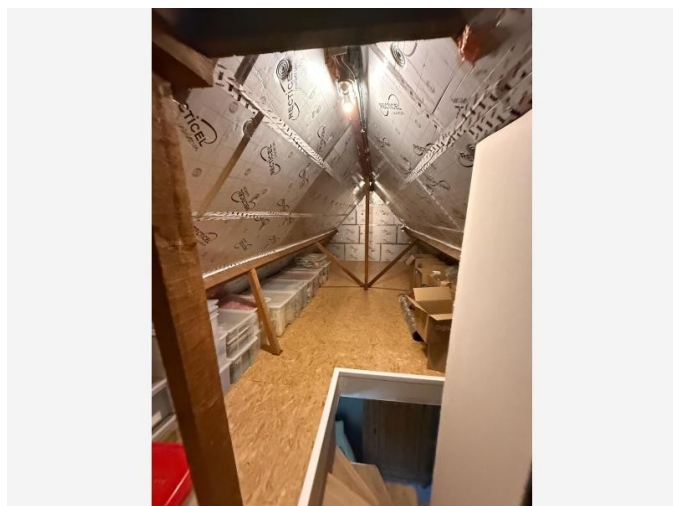
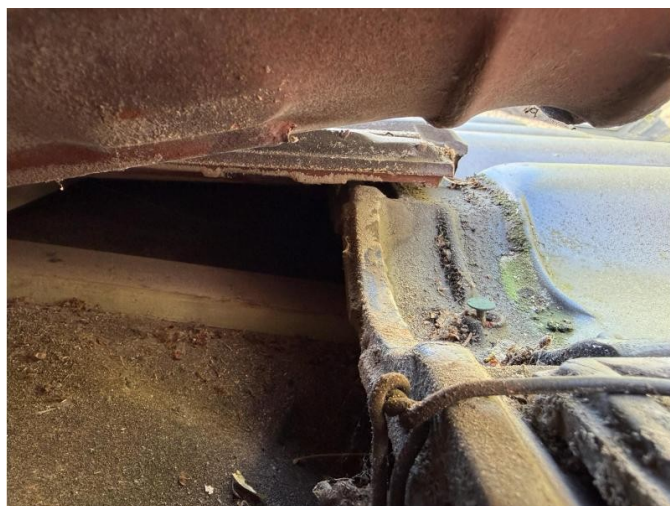
### Fiche 12: Woning materialen onder de dakbedekking (onderdak)

Beschrijving	Notitie	Terug te vinden op plannen
Fiche 12: Woning materialen onder de dakbedekking (onderdak)	<p>Zolder is afgewerkt met isolatiemateriaal.</p> <p>Aan de buitenzijde verleggen we enkele dakpannen. We treffen hier een dampscherm aan.</p> <p>Onderliggend kunnen eventueel nog oude asbestverdachte materialen aanwezig zijn (bv. plaat type menuiserie).</p> <p>Verder aanvullend destructief onderzoek kan hierover uitsluitsel geven.</p>	Plan 1.9: Woning onderdak
