# Asbestinventarisatetest

Riddersstraat 202/0002-0101-0102-0201-0202, 3000 Leuven

Attestnummer : **20240408-000281.000**

Uitgegeven op : **08.04.2024**

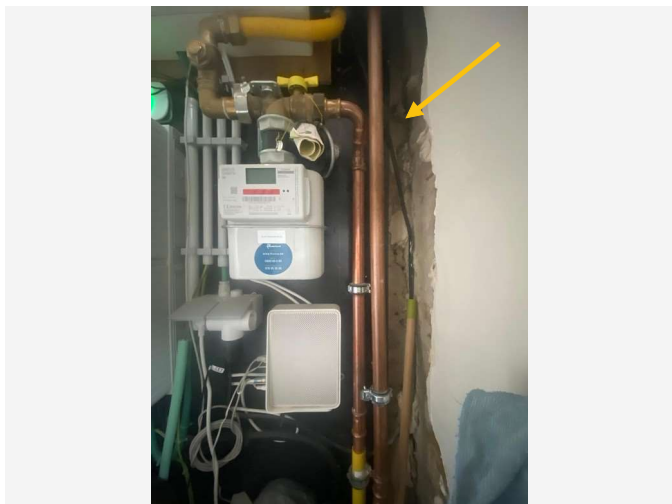
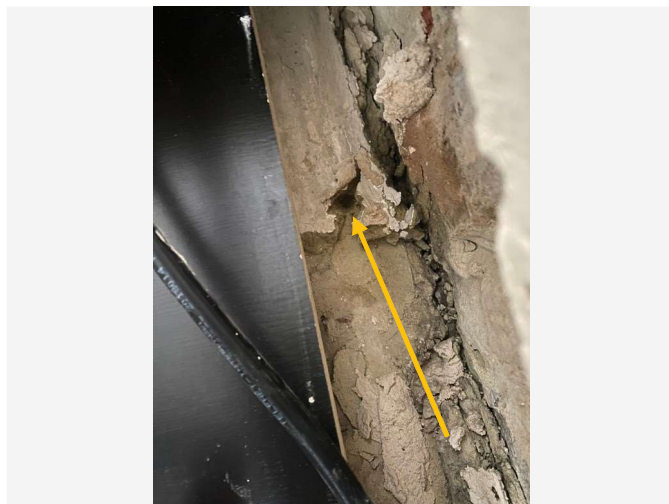
## Fiche 4: Pleisterwerk wanden

Geen asbest

Overzichtsfoto

Detailfoto

| # | Type | Referentie | Resultaat |
|---|---|---|---|
| 4.1 | Mengmonster | ID01 | Geen asbest |

| Beschrijving | Pleisterwerk wanden |

| Bindmiddel van materiaal | Gips - kalk |
| Gebondenheid op basis van bindmiddel | Niet-hechtgebonden |
| Hoeveelheid (oppervlakte - dikte - aantal) | <ul style="list-style-type: none"> <li>• 295,00 m<sup>2</sup> - 1,50 cm - 1 stuk</li> </ul> |
