# Asbestinventarisatetest

Weldadigheidsstraat 36/0101-0102-0201-0202, 3000 Leuven

Attestnummer : **20240408-000275.000**

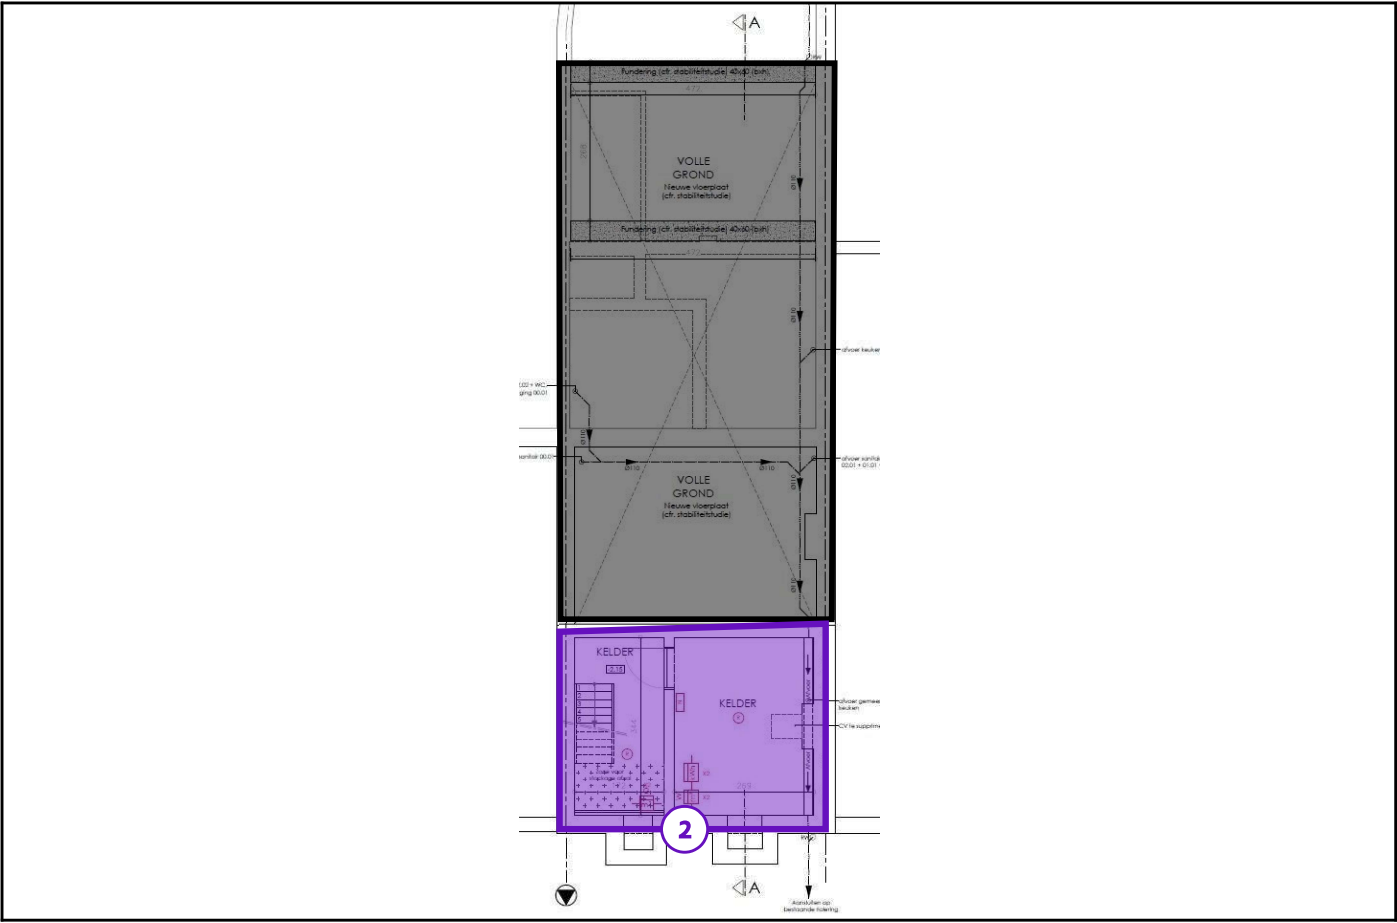
# Plan 1.1: HOOFDGEBOUW kelder

| Beschrijving | Type | Actie |
|---|---|---|
| 2. Kelder | Advies | - |

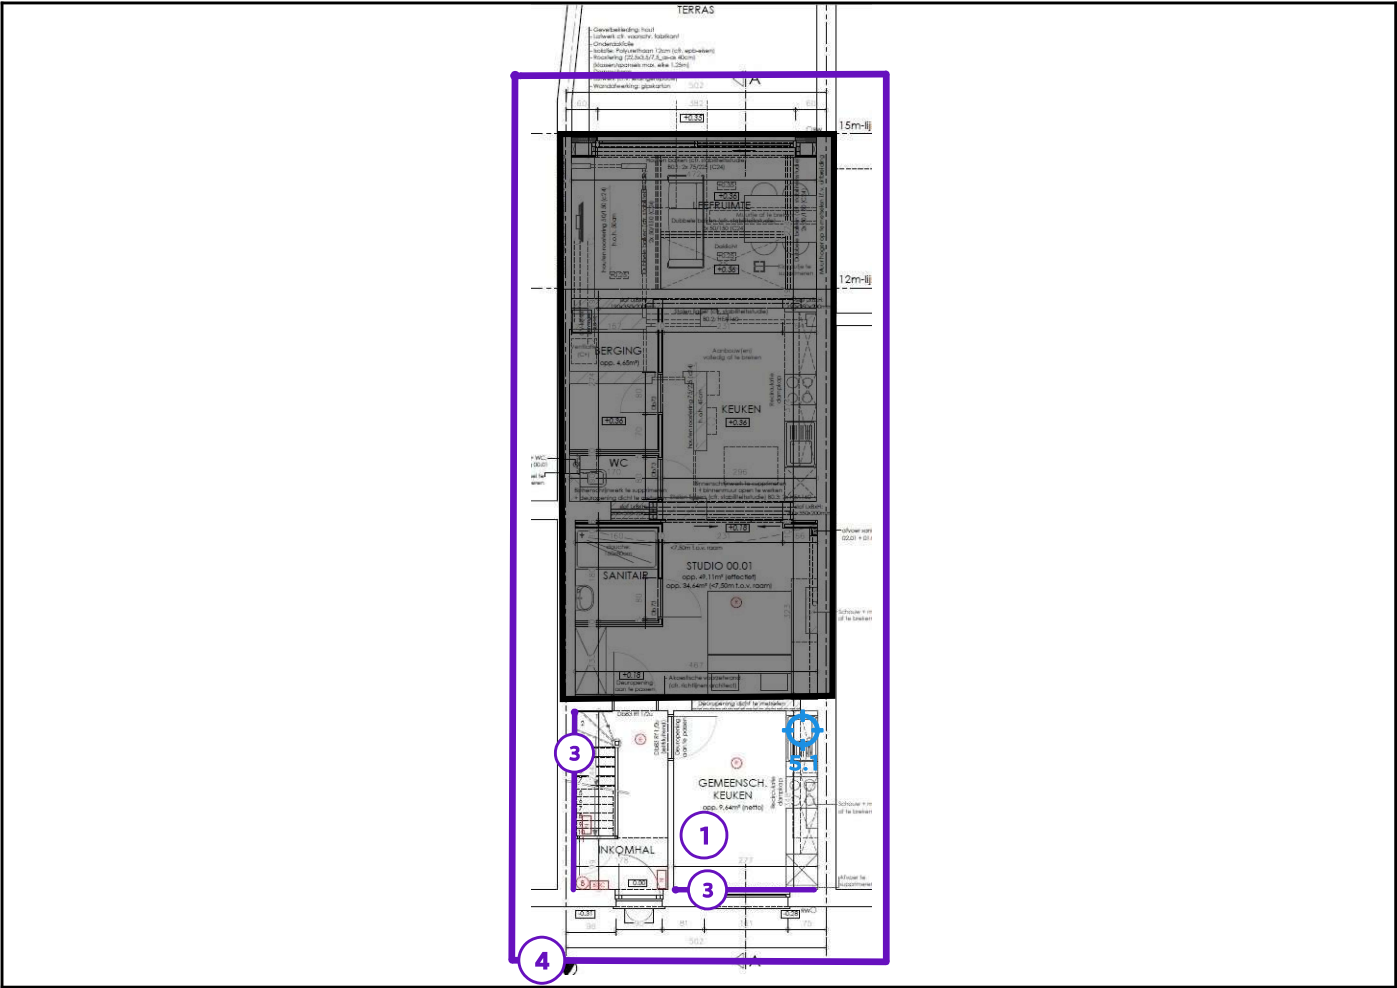
# Plan 1.2: HOOFDGEBOUW gelijkvloers

| Beschrijving | Type | Actie |
|---|---|---|
| 1. Verlaagde plafonds | Advies | - |
| 3. Voorzetwanden in gipskarton | Advies | - |
| 4. Totaalrenovatie 2021-2022 | Advies | - |
| 5. Pleisterwerk wanden | Geen asbest | - |

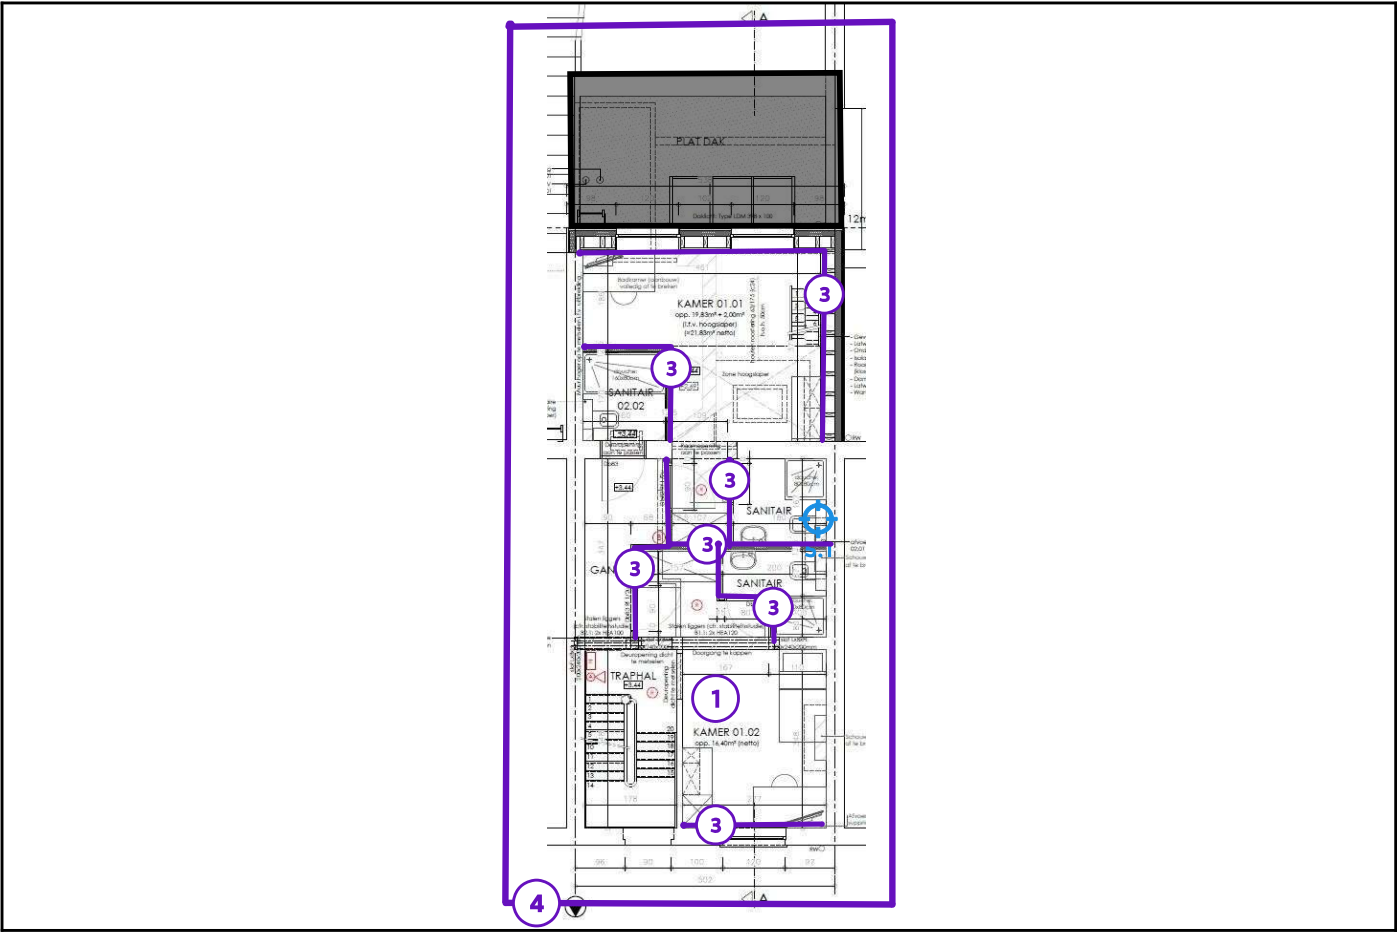
# Plan 1.3: HOOFDGEBOUW verdieping +1

| Beschrijving | Type | Actie |
|---|---|---|
| 1. Verlaagde plafonds | Advies | - |
| 3. Voorzetwanden in gipskarton | Advies | - |
| 4. Totaalrenovatie 2021-2022 | Advies | - |
| 5. Pleisterwerk wanden | Geen asbest | - |

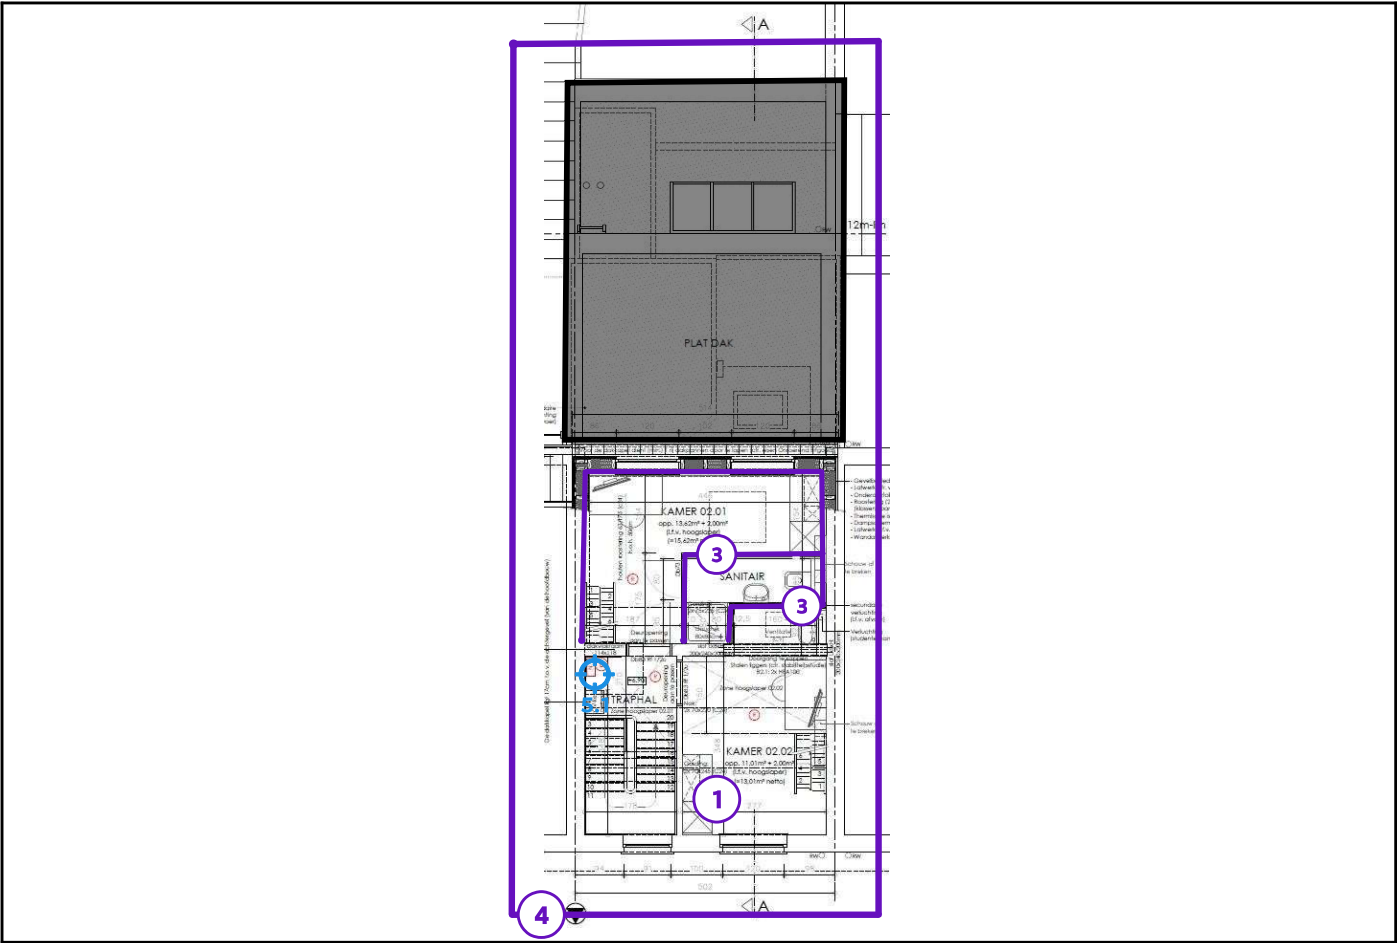
# Plan 1.4: HOOFDGEBOUW verdieping +2

| Beschrijving | Type | Actie |
|---|---|---|
| 1. Verlaagde plafonds | Advies | - |
| 3. Voorzetwanden in gipskarton | Advies | - |
| 4. Totaalrenovatie 2021-2022 | Advies | - |
| 5. Pleisterwerk wanden | Geen asbest | - |

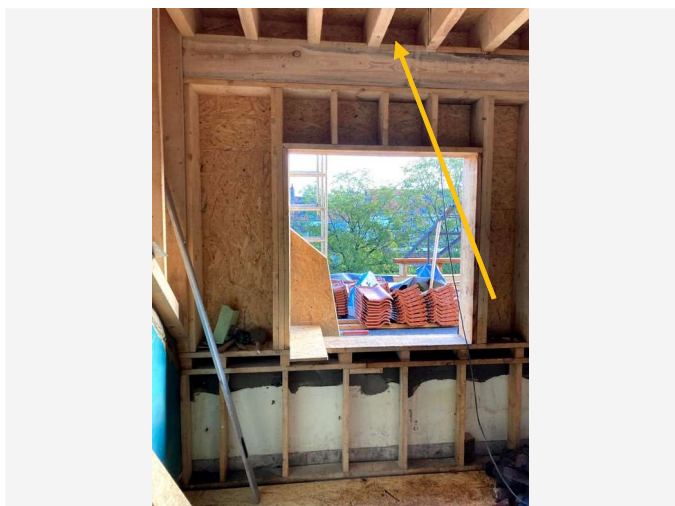
Vrije foto

Alle plafonds werden verlaagd met gipskarton (op een houten draagstructuur). Dit is niet asbest-verdacht.

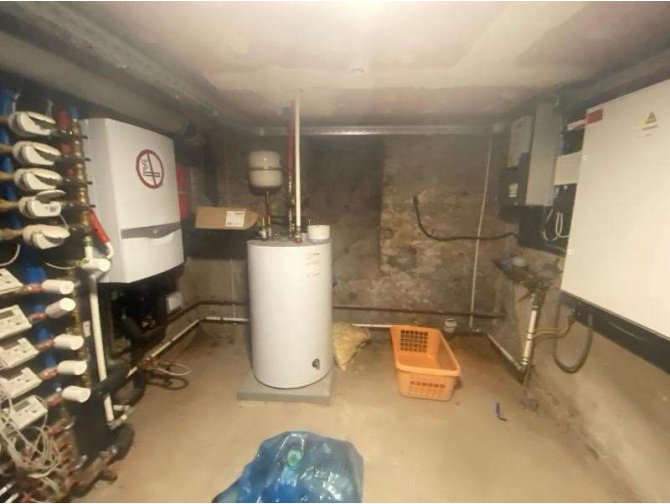
Vrije foto

De kelder werd geïnspecteerd. Er werden geen asbestverdachte toepassingen aangetroffen.

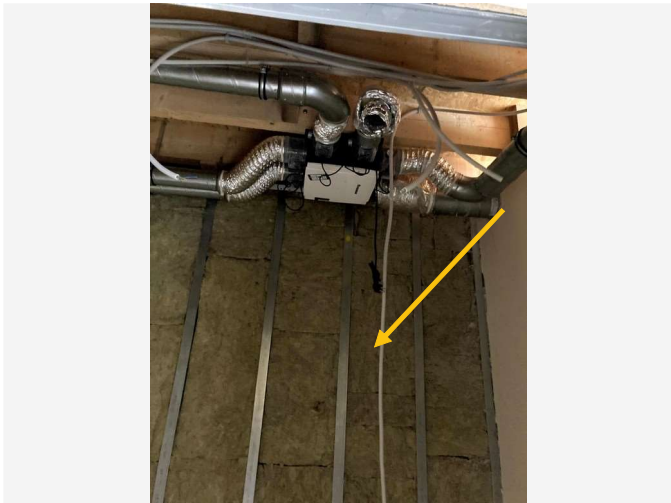
Vrije foto

Deze wanden zijn afgewerkt met gipskarton. Er is destructief onderzoek nodig om de achterliggende lagen te kunnen inspecteren (oud pleisterwerk).

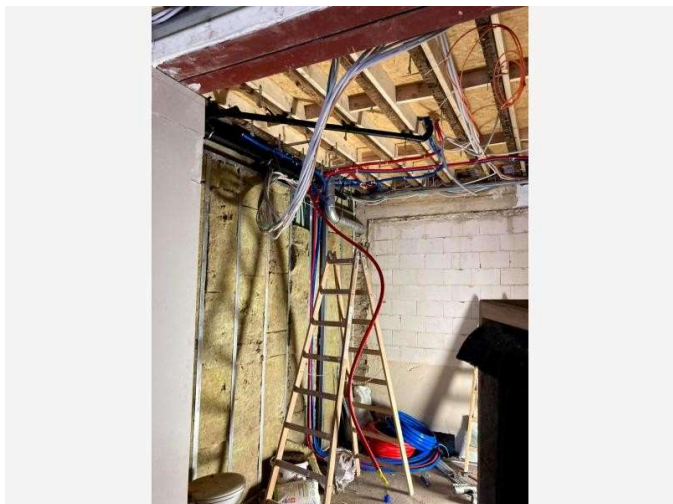
Vrije foto

Het hele gebouw werd grondig gerenoveerd in 2021-2022. Alle materialen werden tot op de drager volledig vernieuwd, behalve her en der het pleisterwerk niet. Zowel buitenschrijnwerk, beglazing, dakbekleding, vloeren,... werden volledig vervangen tijdens deze renovatie. Dit werd aangetoond op basis van bewijsdocumenten: facturen, werffoto's, aanbestedingsplannen, EPB enz.

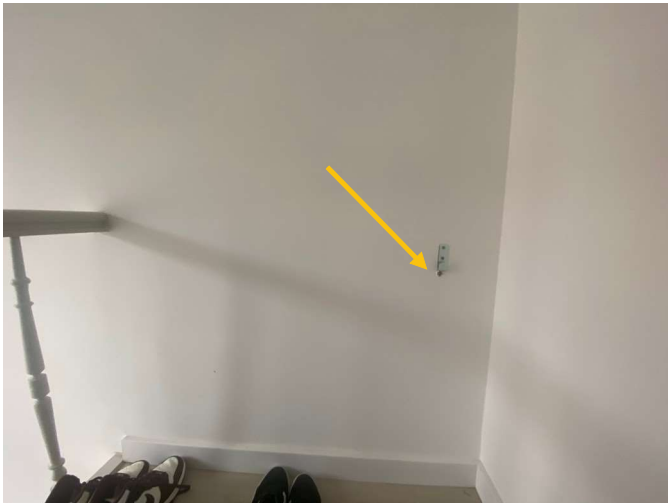
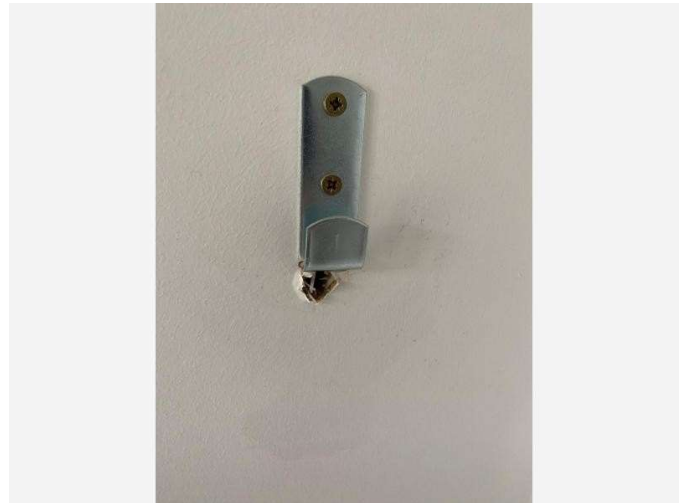
## Fiche 5: Pleisterwerk wanden

Geen asbest

| # | Type | Referentie | Resultaat |
|---|---|---|---|
| 5.1 | Mengmonster | ID01 | Geen asbest |

| Beschrijving | Pleisterwerk wanden |

| Bindmiddel van materiaal | Gips - kalk |
| Gebondenheid op basis van bindmiddel | Niet-hechtgebonden |
