# Asbestinventarisatetest

Attestnummer : **20250710-000390.000**

Uitgegeven op : **10.07.2025**

**Asbestveilig** (maar mogelijk niet asbestvrij)

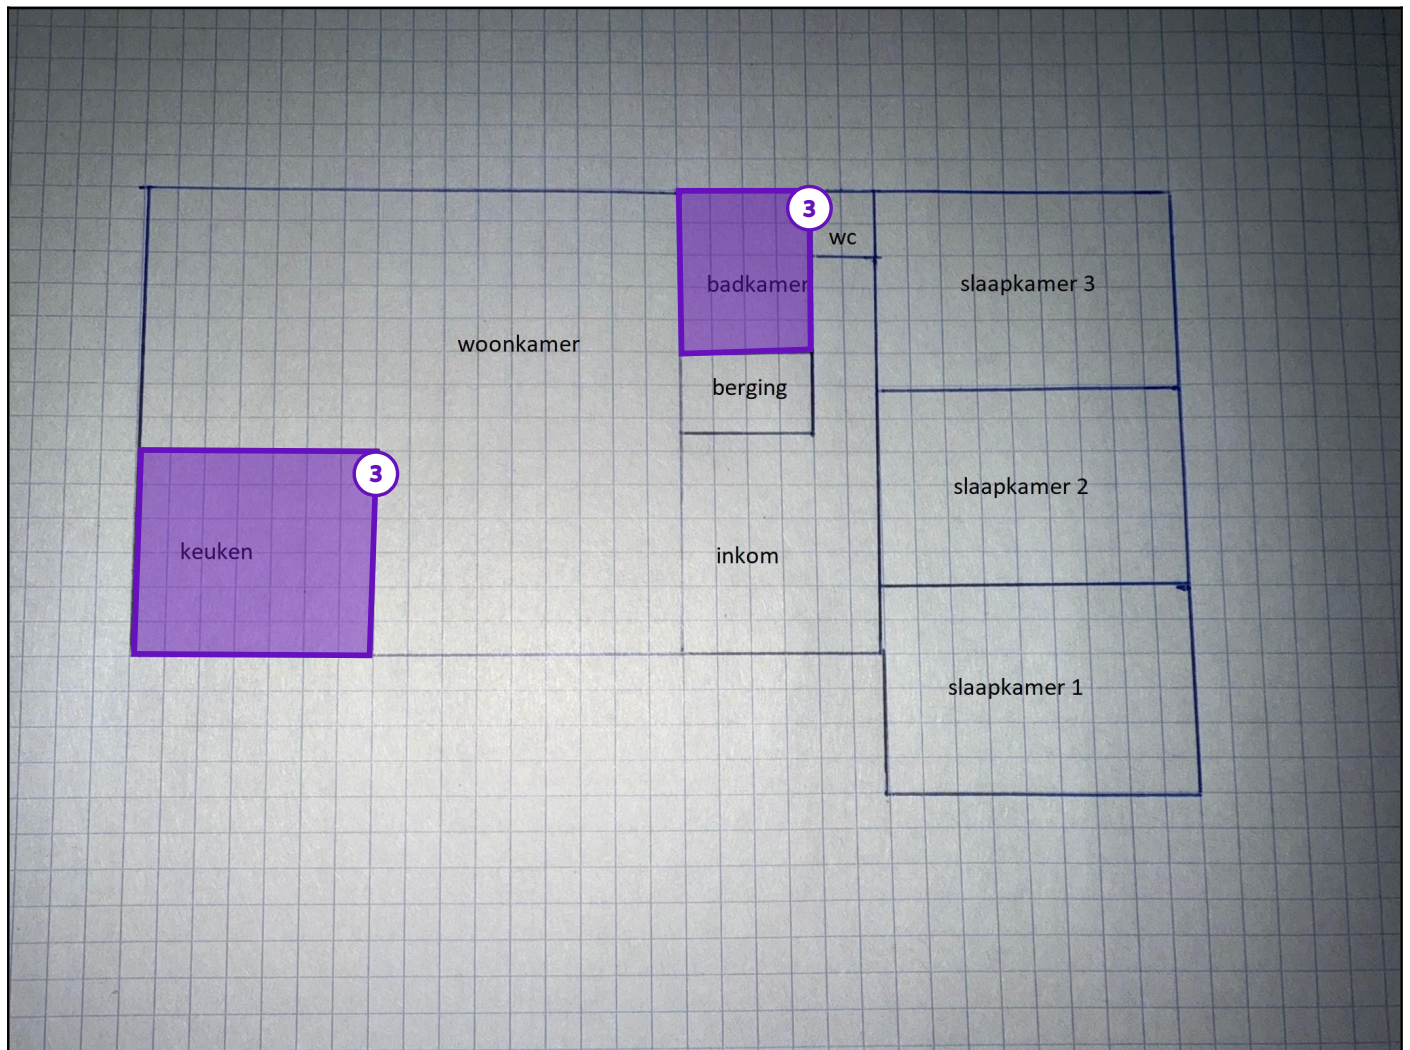
## Plan 1.1: Appartement

| Beschrijving | Type | Actie |
|---|---|---|
| 3. Tegellijm | Advies | - |

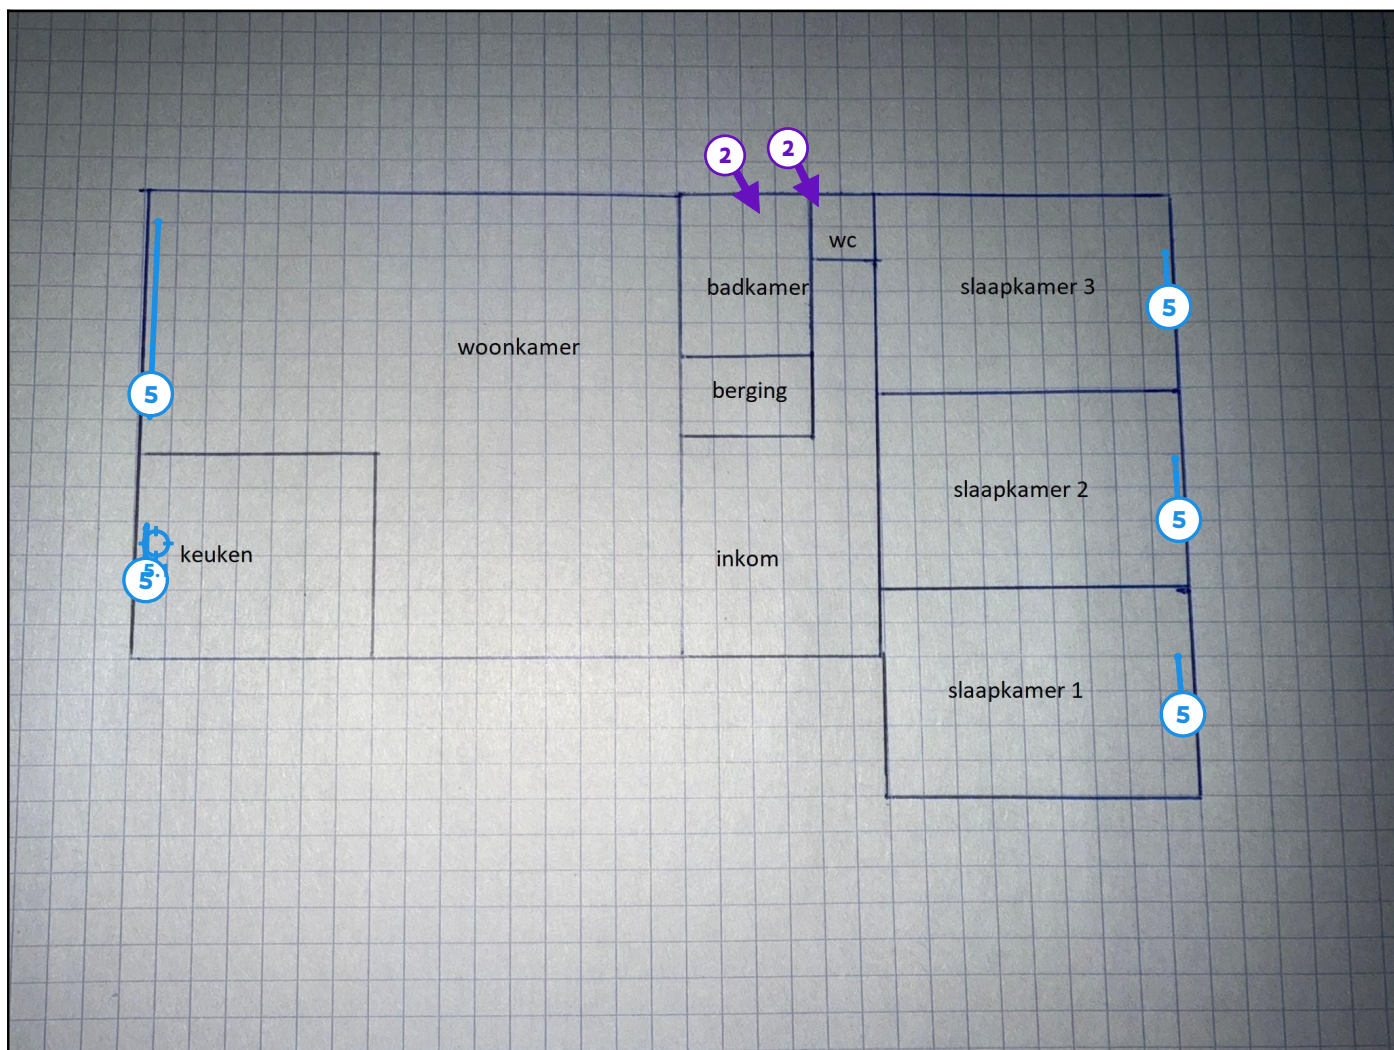
## Plan 1.2: Appartement

| Beschrijving | Type | Actie |
|---|---|---|
| 2. Ventilatiekanalen | Advies | - |
| 5. Mastiek ramen | Geen asbest | - |

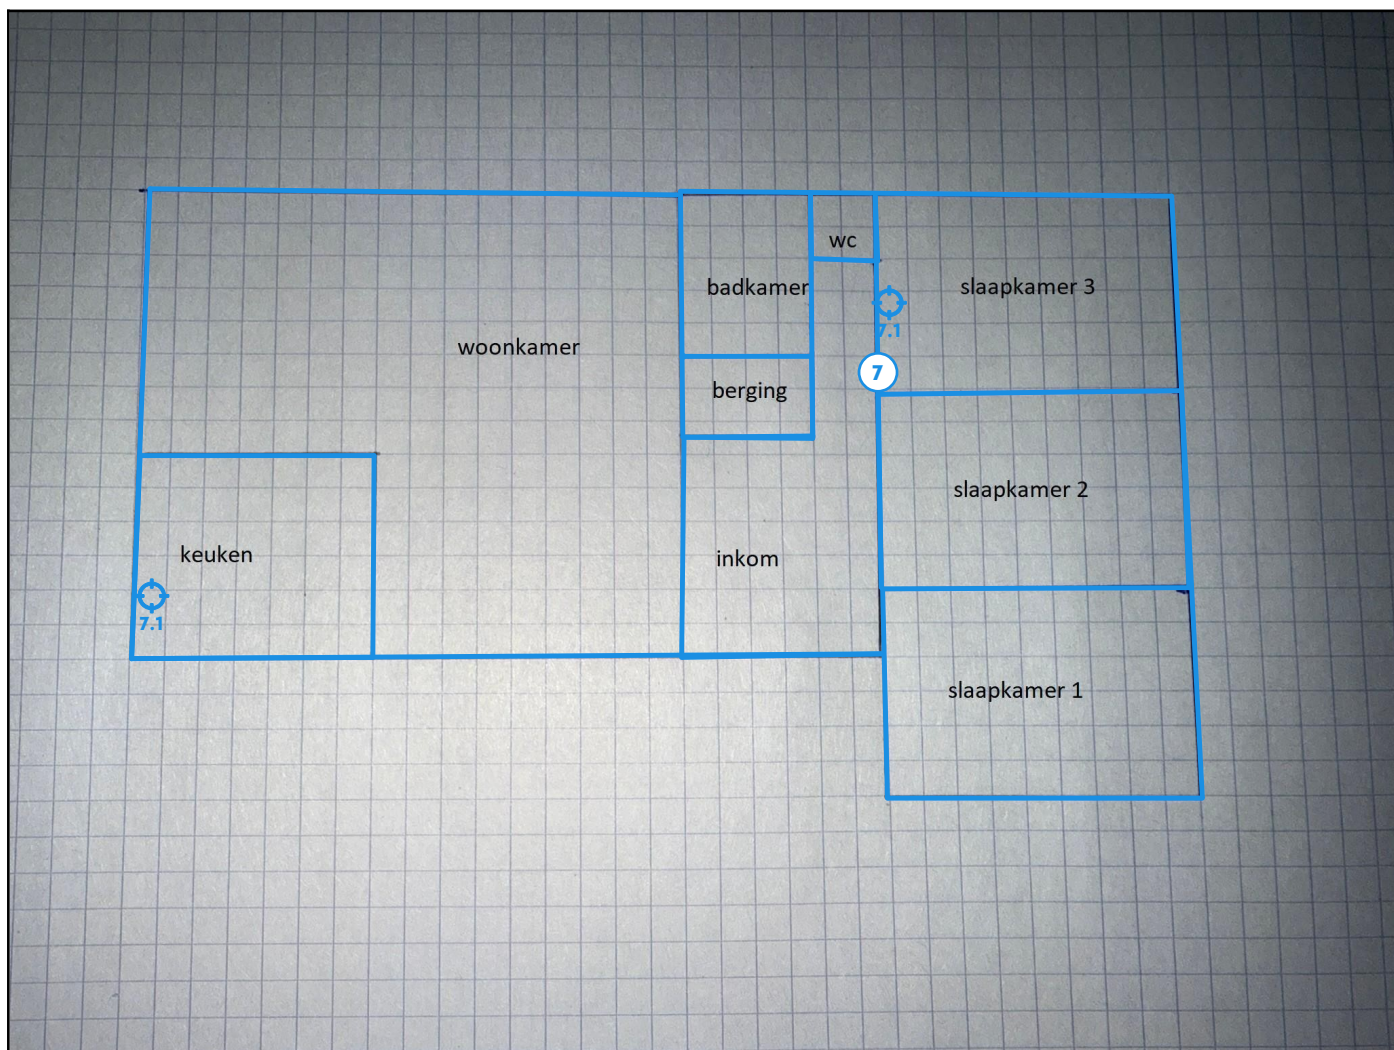
## Plan 1.3: Appartement - muren

| Beschrijving | Type | Actie |
|---|---|---|
| 7. Pleisterwerk muren | Geen asbest | - |

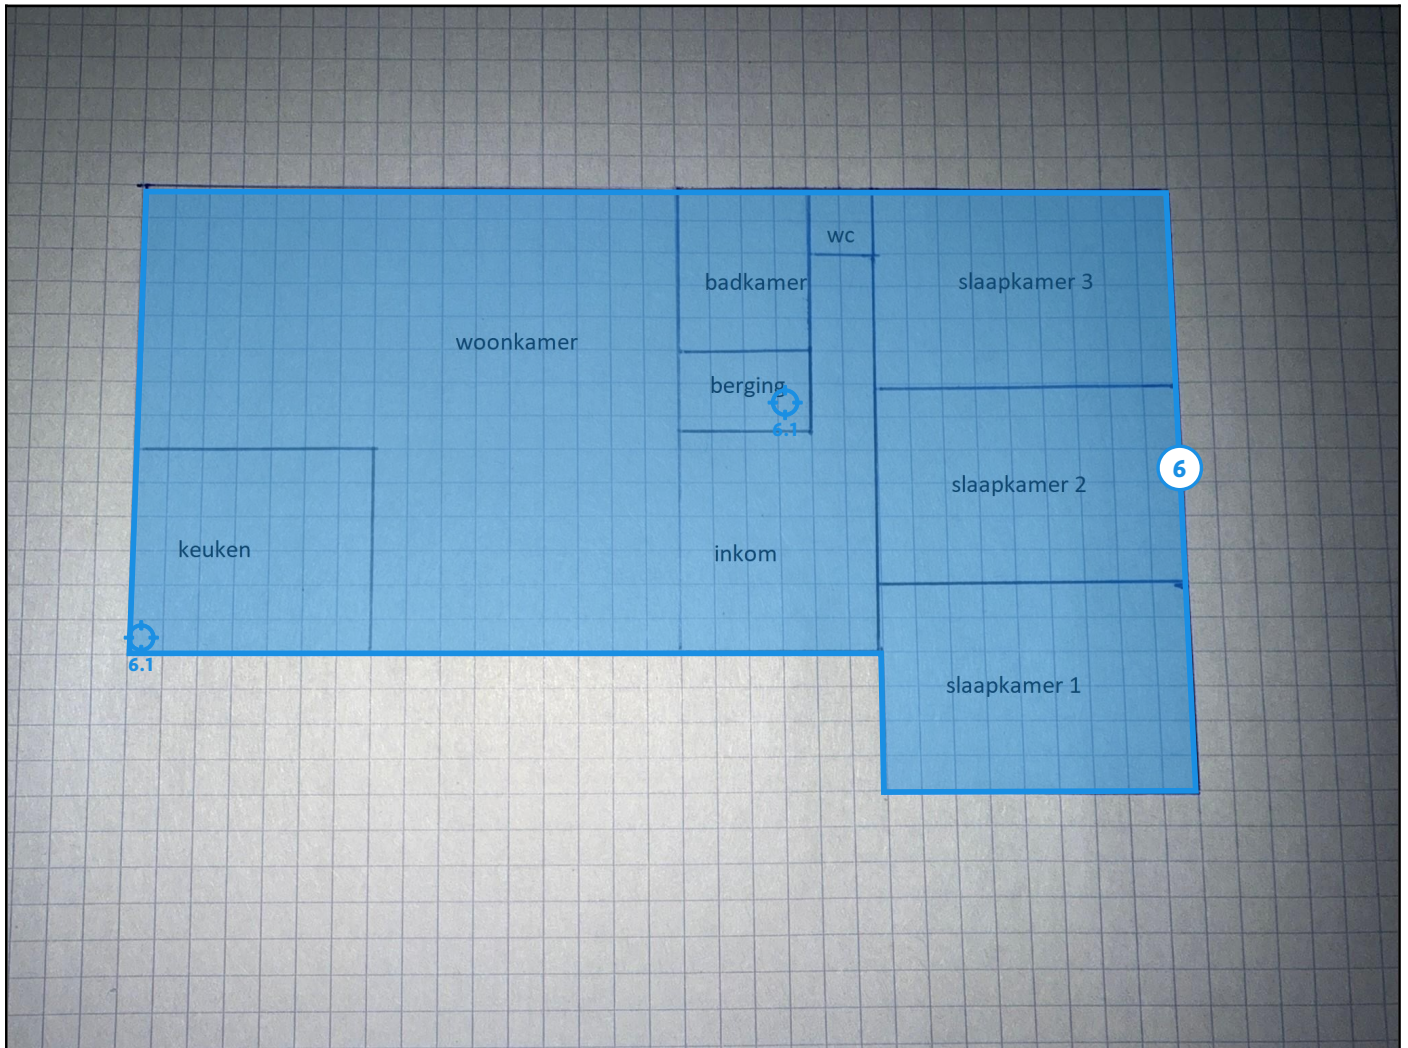
## Plan 1.4: Appartement - plafonds

| Beschrijving | Type | Actie |
|---|---|---|
| 6. Pleisterwerk plafond | Geen asbest | - |

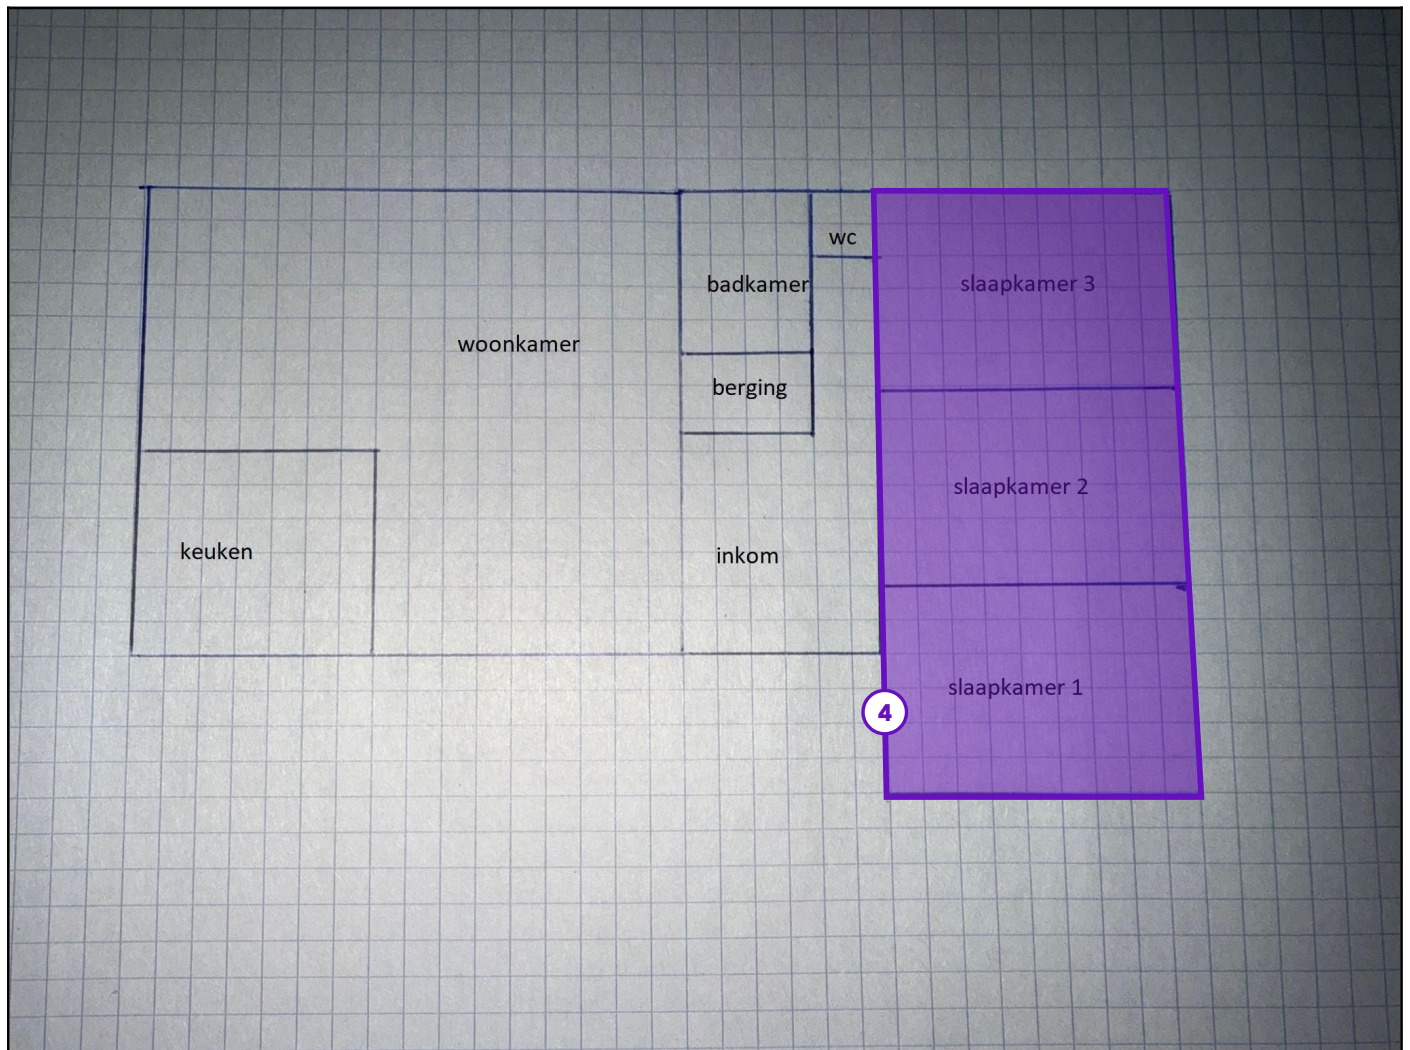
## Plan 1.5: Appartement - vloeren

| Beschrijving | Type | Actie |
|---|---|---|
| 4. Vloerzeil | Advies | - |

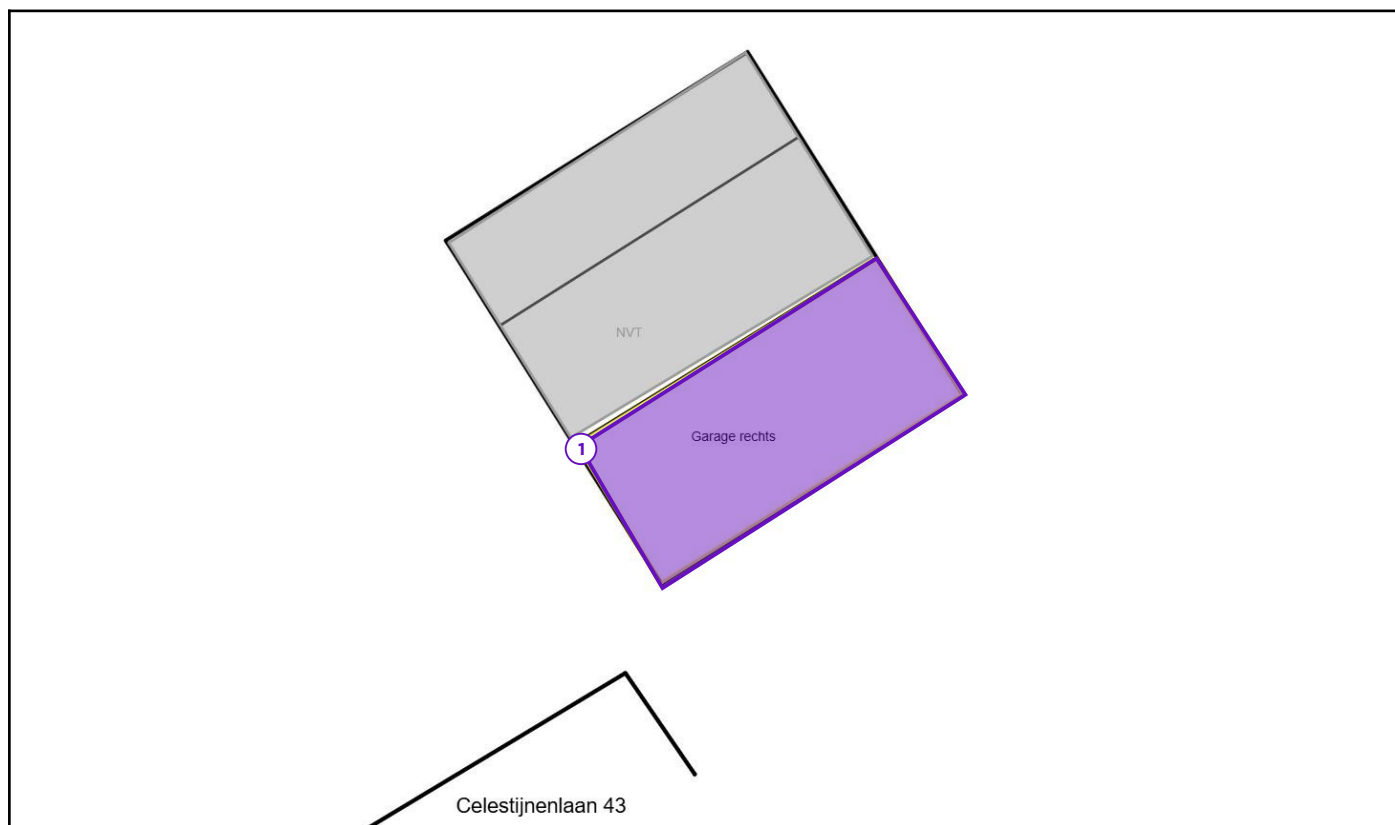
## Plan 2.1: Garage

| Beschrijving | Type | Actie |
|---|---|---|
| 1. Garage + kelderberging | Advies | - |

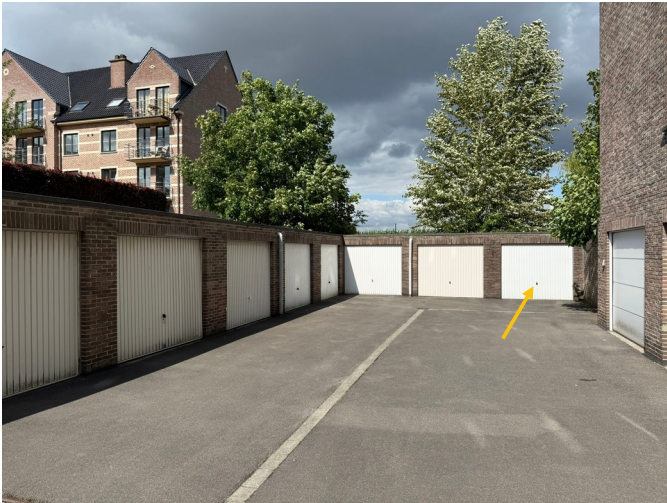
## Fiche 1: Garage + kelderberging

Geen zichtbare asbestverdachte materialen aangetroffen op het moment van mijn inspectie.

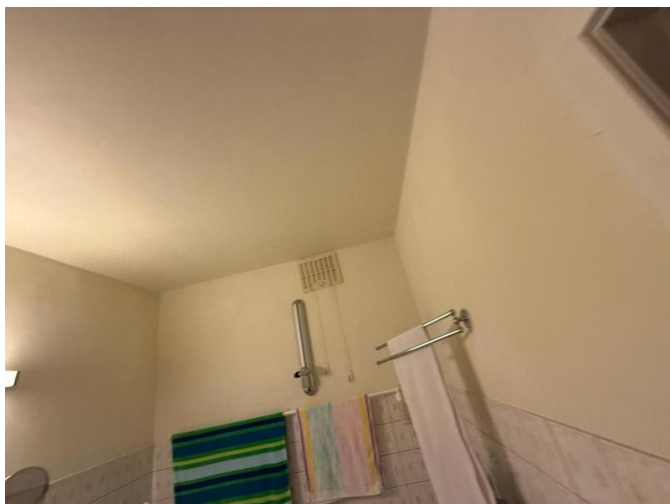
De ventilatiekanalen bestaan mogelijk uit asbesthoudend materiaal. Dit dient onderzocht te worden bij het asbestattest van de gemeenschappelijke delen.

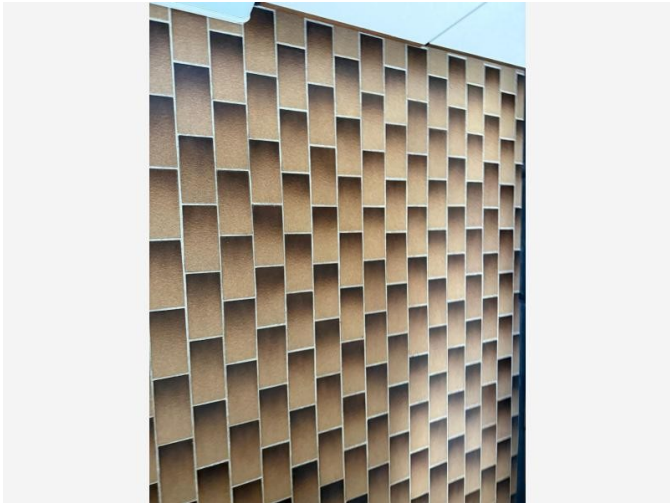
Er is geen staalname van de tegellijm mogelijk zonder destructief te werk te gaan. Bij werken dient dit verder onderzocht te worden (destructief).

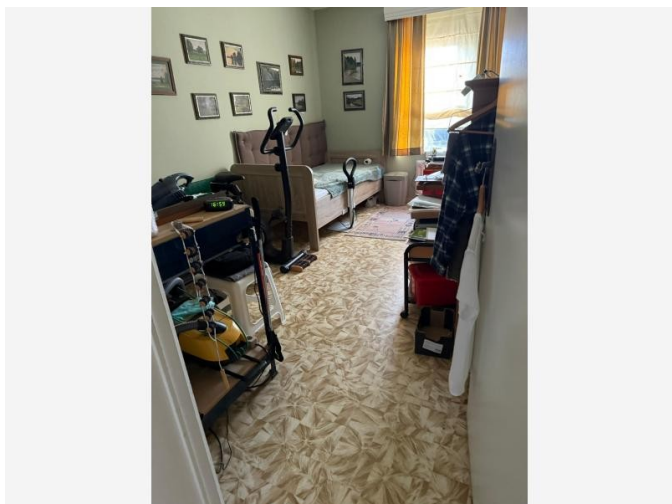
Flexibel + een witte, plastieke onderkant. Niet asbest verdacht.

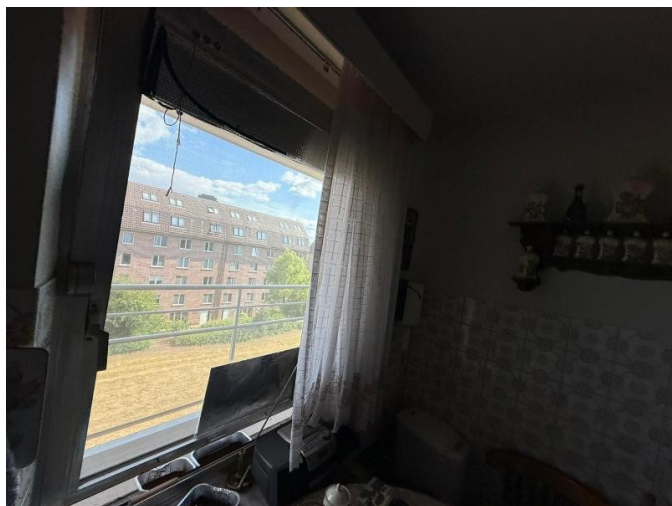
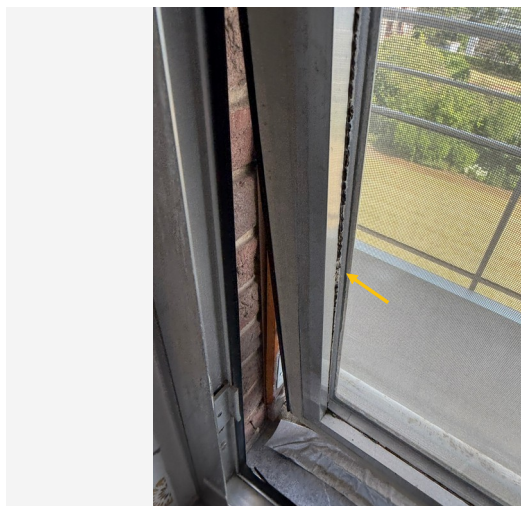
## Fiche 5: Mastiek ramen

Geen asbest

| # | Type | Referentie | Resultaat |
|---|---|---|---|
| 5.1 | Puntmonster | ST 3 | Geen asbest |

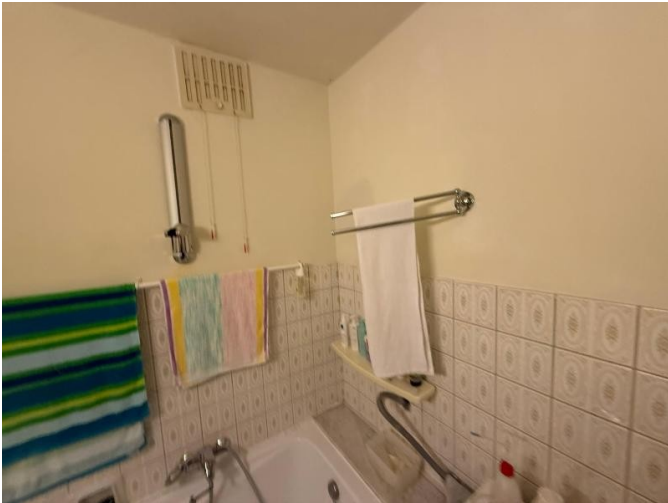
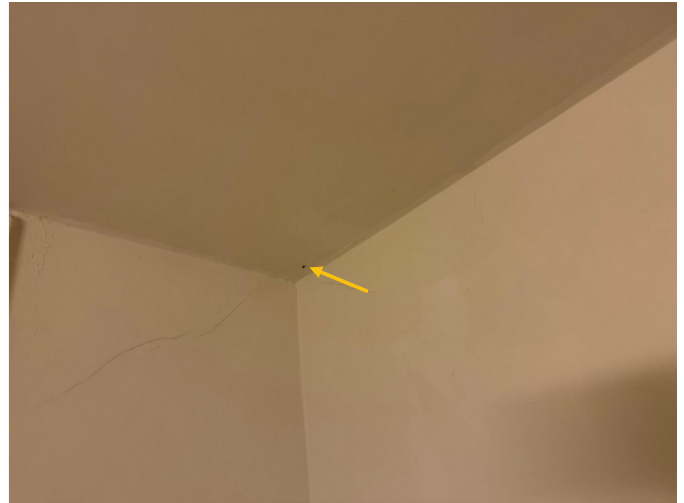
## Fiche 6: Pleisterwerk plafond

Geen asbest

| # | Type | Referentie | Resultaat |
|---|---|---|---|
| 6.1 | Mengmonster | ST 2 | Geen asbest |

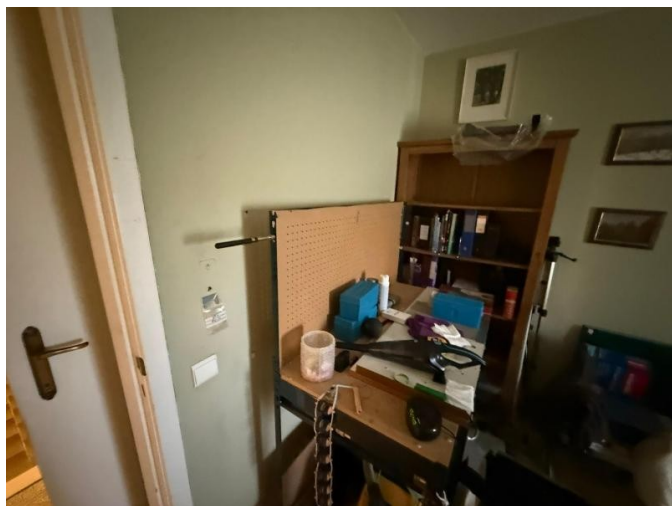
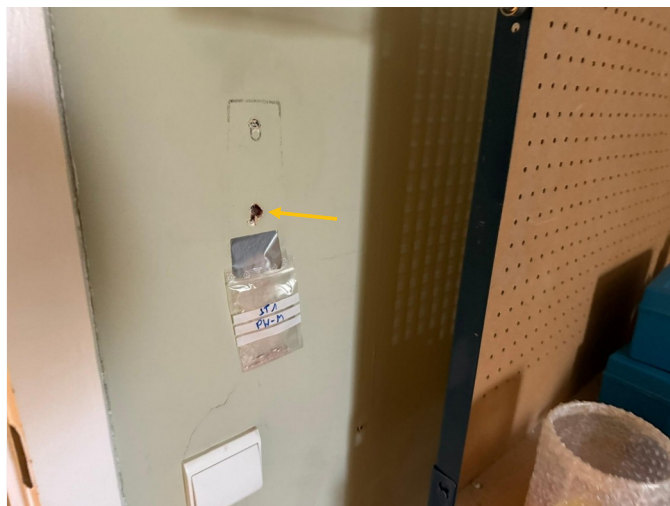
## Fiche 7: Pleisterwerk muren

Geen asbest

| # | Type | Referentie | Resultaat |
|---|---|---|---|
| 7.1 | Mengmonster | ST 1 | Geen asbest |
