# Asbestinventarisatetest

Horenberg 6, 3090 Overijse

Attestnummer : 20250330-000016.000

Uitgegeven op : 30.03.2025

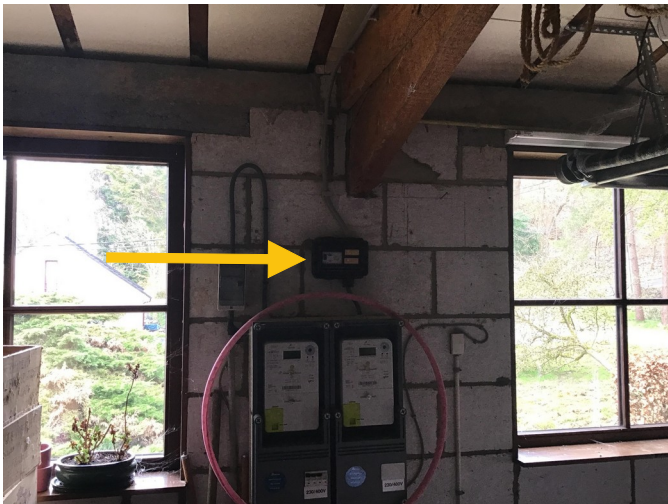
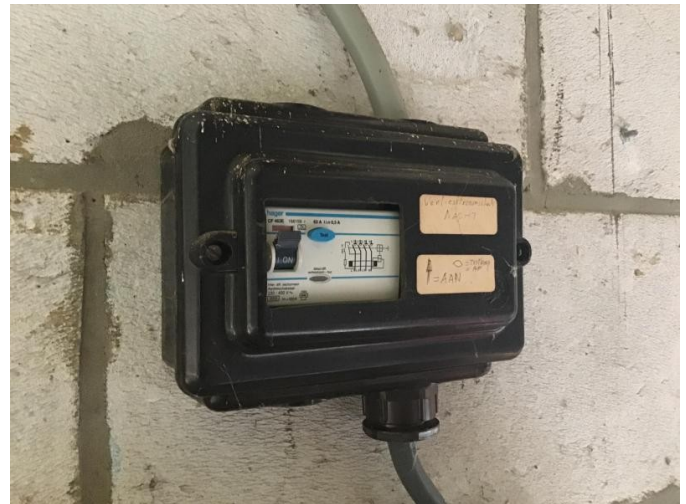
| Fiche 1: Bakeliet schakelaar..... | 12 |

| Eindbeoordeling materiaalrisico | Laag materiaalrisico en/of verlaagde kans op vezelvrijgave |

| Asbestsoort (vezeltype) | Crocidoliet aanwezig |
| Asbestconcentratie | Laag (< 50%) |
| Toestand van het materiaal | Onbeschadigd, niet verweerd |

| Beschrijving | Bakeliet schakelaar |

Het asbestmateriaal valt onder de mijlpaal van 2040.

- Zorg voor een veilig beheer. Vermijd het beschadigen van het asbestmateriaal. Controleer de toestand jaarlijks op wijzigingen.

- Eenvoudige handelingen: mag via doe-het-zelf of door werknemer(s) met opleidingsattest eenvoudige handelingen  
U mag deze asbestverdachte toepassing zelf verwijderen zonder dat het materiaal breekt.

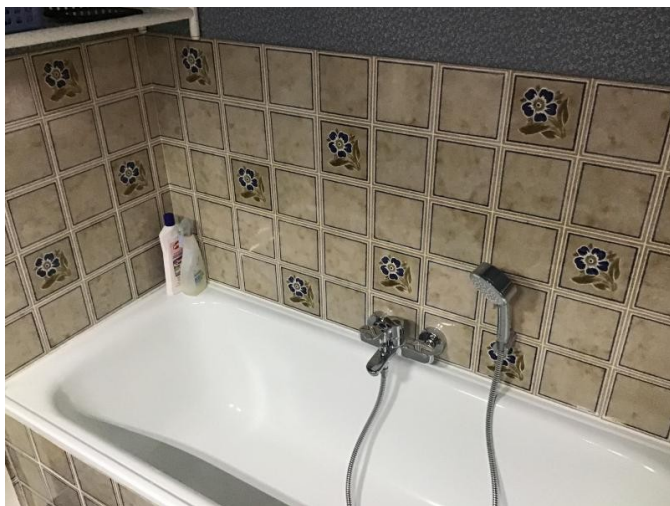
Achter de muurtegels zit mogelijk asbesthoudende lijm. Bij verwijdering is het raadzaam de nodige beschermingsmiddelen te dragen (wegwerpoverall, FFP3 masker).

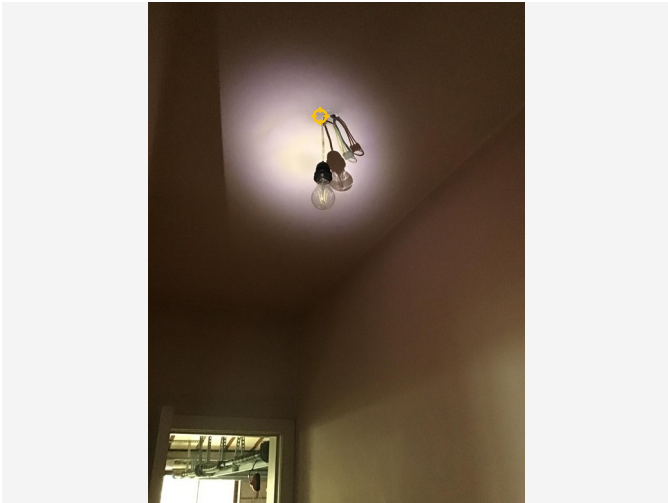
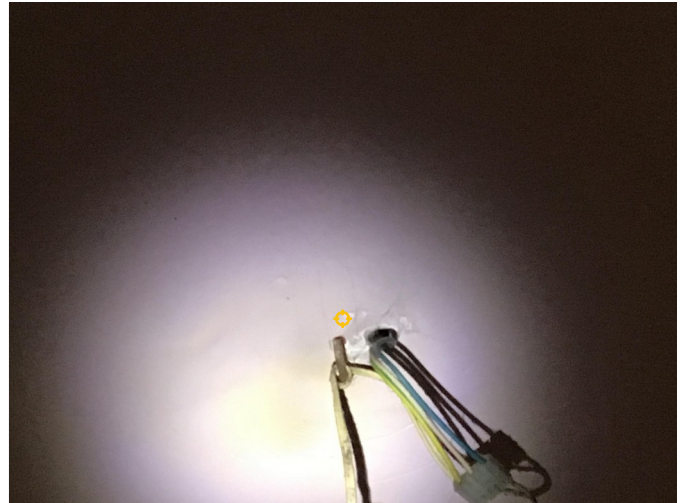
## Fiche 3: Pleisterwerk plafonds

Geen asbest

| # | Type | Referentie | Resultaat |
|---|---|---|---|
| 3.1 | Mengmonster | M02 | Geen asbest |

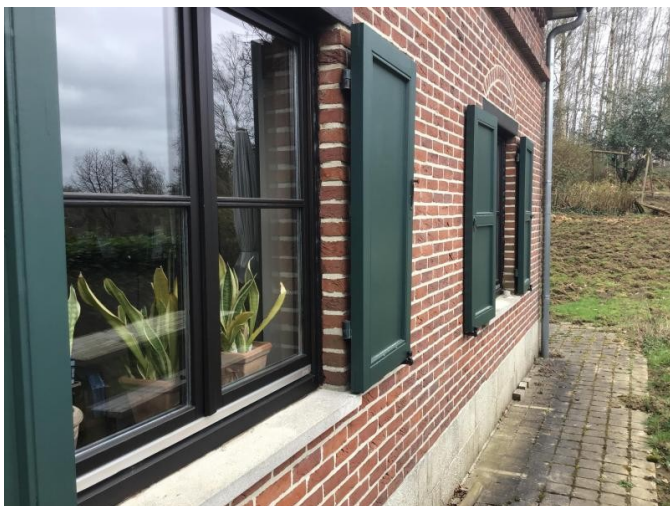
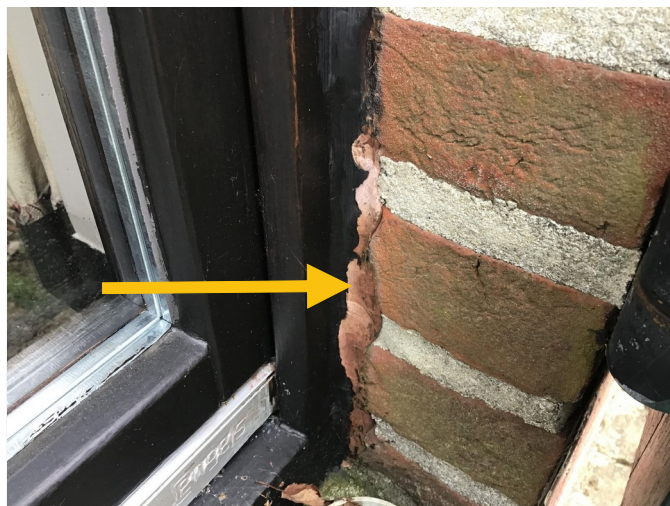
## Fiche 4: Mastiek rond ramen

Geen asbest

| # | Type | Referentie | Resultaat |
|---|---|---|---|
| 4.1 | Puntmonster | M03 | Geen asbest |

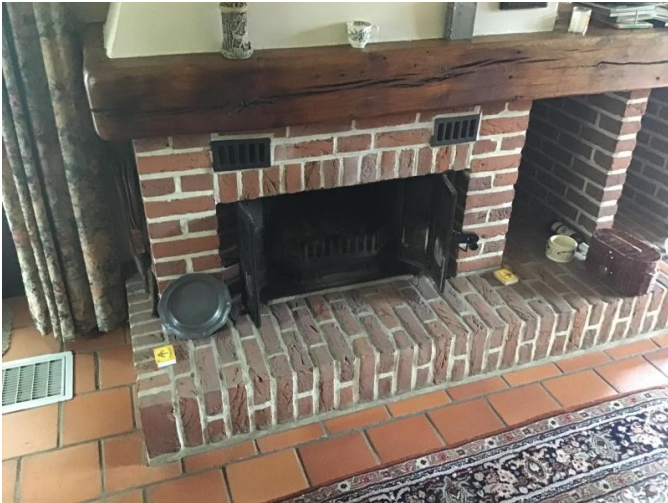
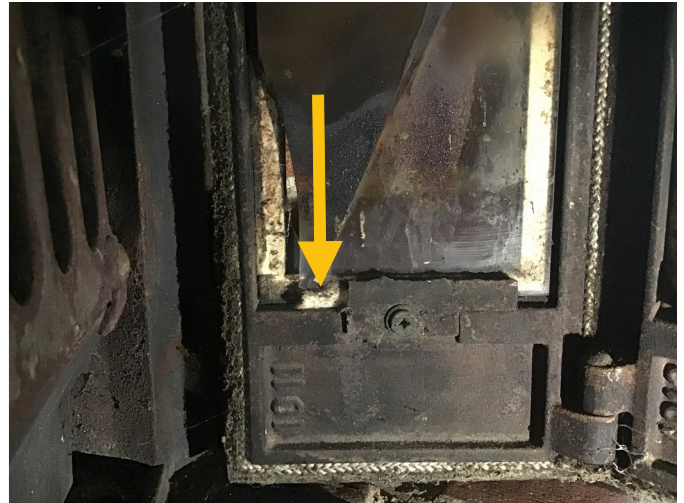
## Fiche 5: Kachelkoord

Geen asbest

| # | Type | Referentie | Resultaat |
|---|---|---|---|
| 5.1 | Puntmonster | M04 | Geen asbest |

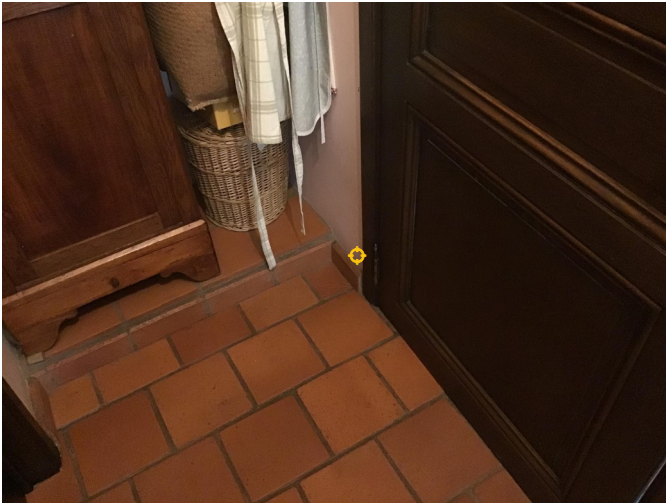
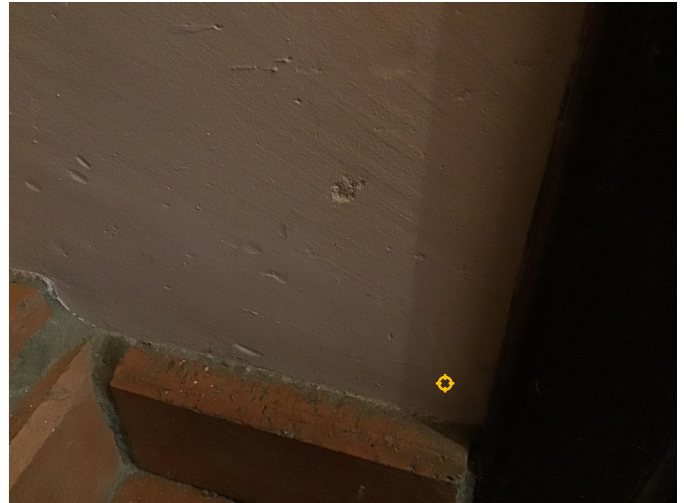
## Fiche 6: Pleisterwerk muren

Geen asbest

| # | Type | Referentie | Resultaat |
|---|---|---|---|
| 6.1 | Mengmonster | M01 | Geen asbest |
