# Asbestinventarisatattest

Kauwereelstraat 4, 3051 Oud-Heverlee

Attestnummer : **20250921-000153.001**

Uitgegeven op : **23.09.2025**

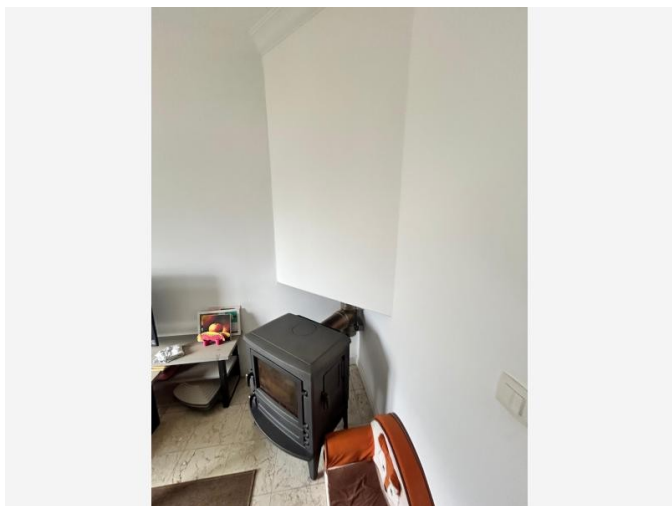
*Situeringsfoto*

**Reden:** Er is geen volledige risicobeoordeling mogelijk

**Uitleg van de asbestdeskundige:** Binennkant schouw kan niet beoordeeld worden

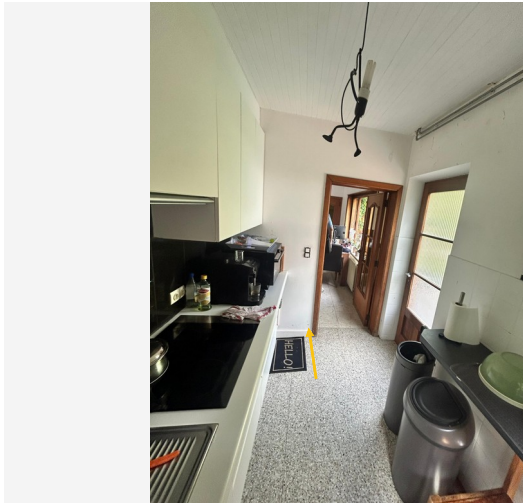
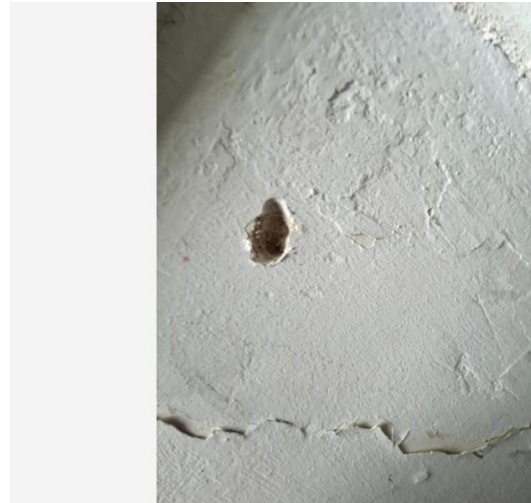
## Fiche 5: pleisterwerk wanden

Geen asbest

| # | Type | Referentie | Resultaat |
|---|---|---|---|
| 5.1 | Mengmonster | 4.42252 | Geen asbest |

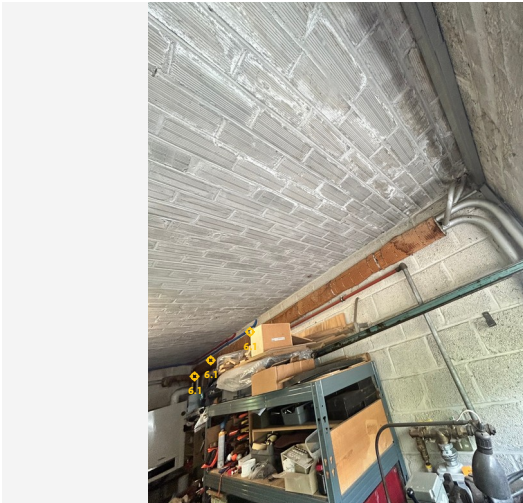
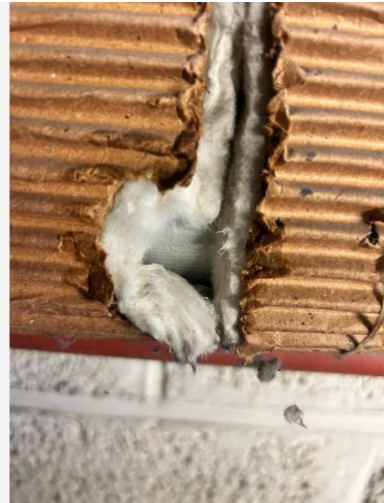
## Fiche 6: isolatie garage

Geen asbest

| # | Type | Referentie | Resultaat |
|---|---|---|---|
| 6.1 | Mengmonster | 4.42254 | Geen asbest |

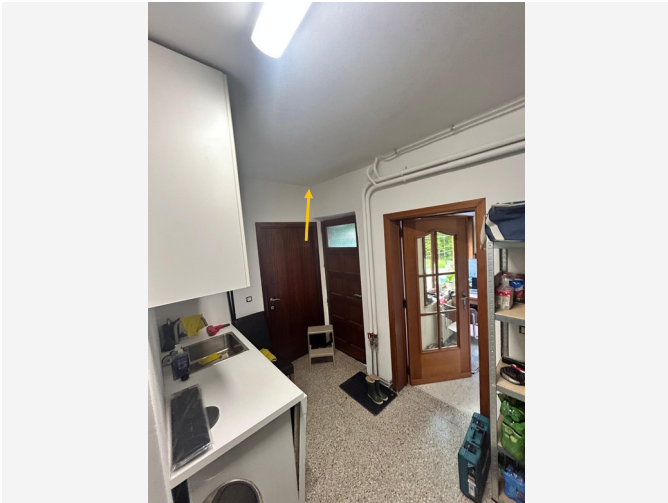
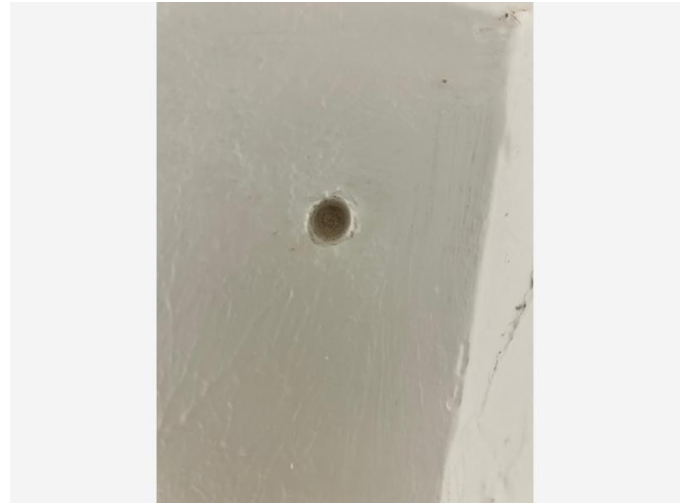
## Fiche 7: Pleisterwerk plafond

Geen asbest

| # | Type | Referentie | Resultaat |
|---|---|---|---|
| 7.1 | Mengmonster | 4.42253 | Geen asbest |
