# Asbestinventarisatetest

Hammeveld 12, 3061 Bertem

Attestnummer : 20250514-000399.000

Uitgegeven op : 14.05.2025

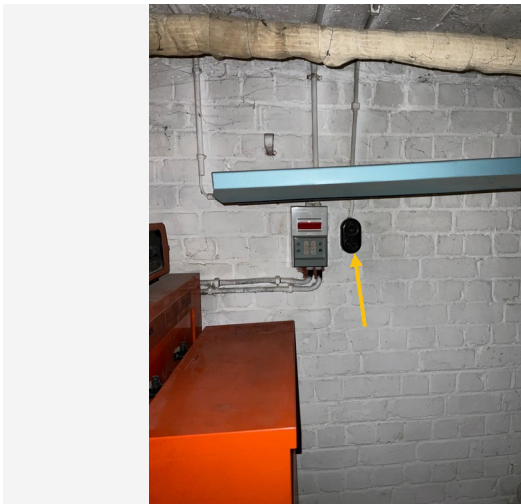
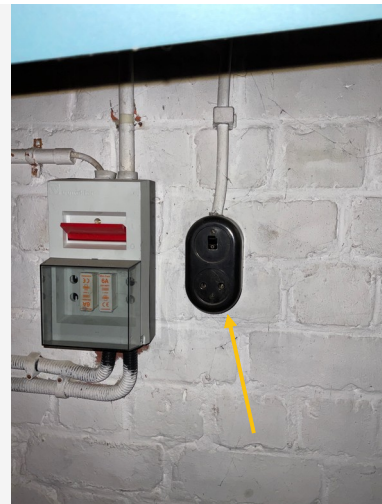
| Eindbeoordeling materiaalarisico | Laag materiaalarisico en/of verlaagde kans op vezelvrijgave |

| Asbestsoort (vezeltype) | Crocidoliet aanwezig |
| Toestand van het materiaal | Onbeschadigd, niet verweerd |

| Beschrijving | Bakeliet stopcontacten kelder |

- Zorg voor een veilig beheer en verwijder dit asbestmateriaal wanneer het bij werken eenvoudig bereikbaar wordt. Controleer de toestand jaarlijks op wijzigingen.

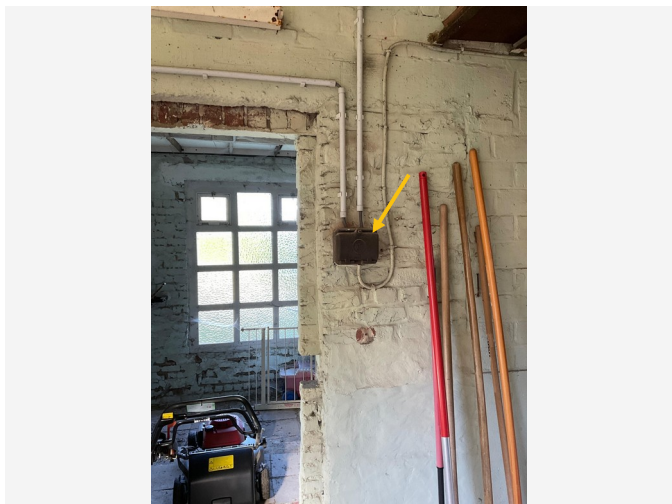
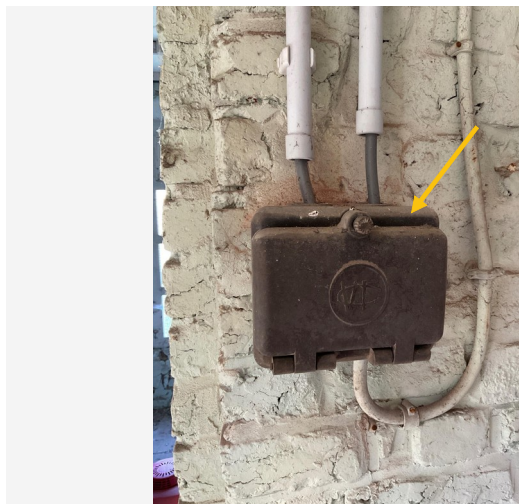
| Eindbeoordeling materiaalarisico | Laag materiaalarisico en/of verlaagde kans op vezelvrijgave |

| Asbestsoort (vezeltype) | Crocidoliet aanwezig |
| Toestand van het materiaal | Onbeschadigd, niet verweerd |

| Beschrijving | Bakeliet toepassing garage |

- Zorg voor een veilig beheer en verwijder dit asbestmateriaal wanneer het bij werken eenvoudig bereikbaar wordt. Controleer de toestand jaarlijks op wijzigingen.

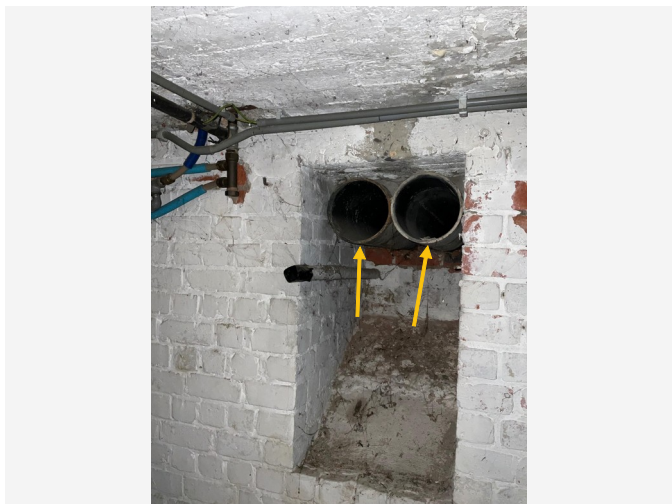
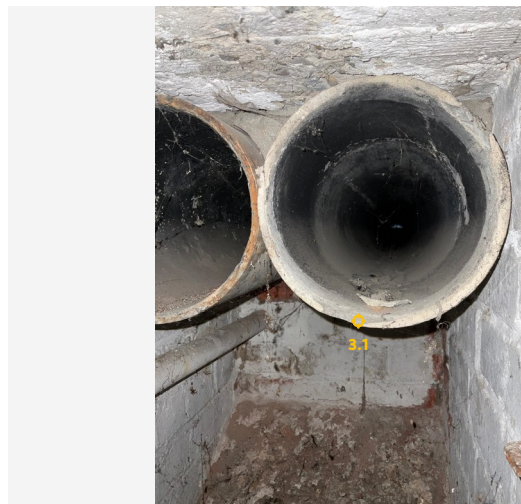
| Eindbeoordeling materiaalrisico | Laag materiaalrisico en/of verlaagde kans op vezelvrijgave |

| Asbestsoort (vezeltype) | Alleen chrysotiel |
| Toestand van het materiaal | Licht beschadigd, licht verweerd. Intact calciumsilicaatmateriaal of categorie III 'gebondenheid' |

| # | Type | Referentie | Resultaat |
|---|---|---|---|
| 3.1 | Puntmonster | GS-M004 | Chrysotiel |

| Beschrijving | Cementbuizen |

- Verwijder dit asbestmateriaal zo snel mogelijk. Volg de toestand goed op.

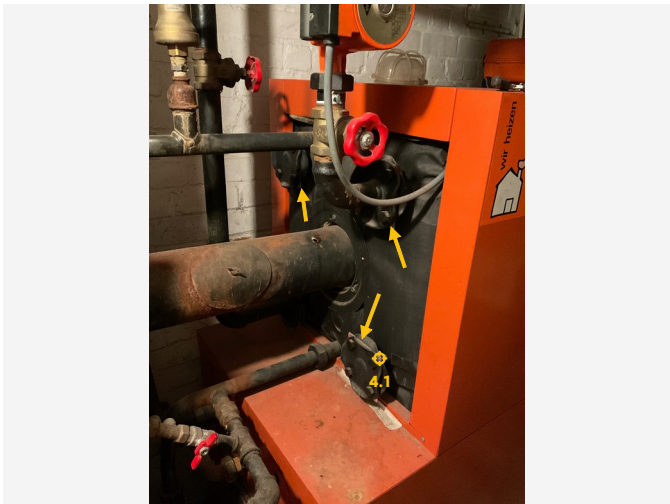
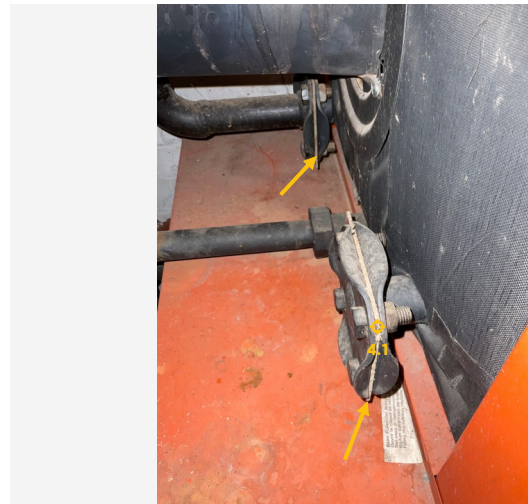
| Eindbeoordeling materiaalarisico | Laag materiaalarisico en/of verlaagde kans op vezelvrijgave |

| Asbestsoort (vezeltype) | Alleen chrysotiel |
| Toestand van het materiaal | Licht beschadigd, licht verweerd. Intact calciumsilicaatmateriaal of categorie III 'gebondenheid' |

| # | Type | Referentie | Resultaat |
|---|---|---|---|
| 4.1 | Puntmonster | GS-M007 | Chrysotiel |

| Beschrijving | Pakking cv-ketel |

- Verwijder dit asbestmateriaal zo snel mogelijk. Volg de toestand goed op.

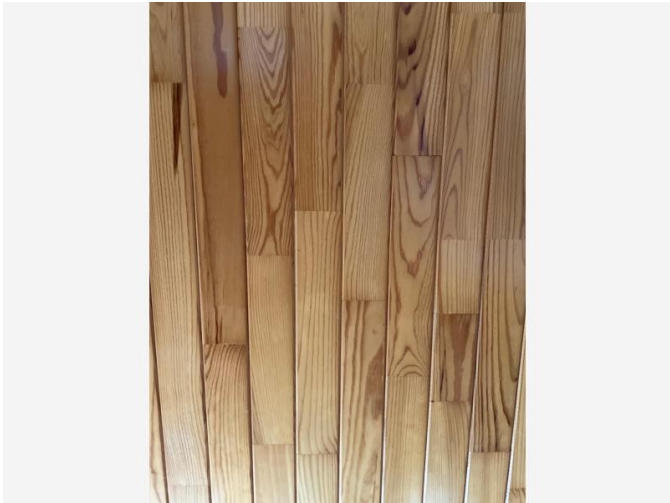
Vrije foto

De plafonds werden afgewerkt met niet-asbestverdachte voorzetpanelen die inspectie van de bedekte structuur (opbouw, pleisterwerk) verhinderen.

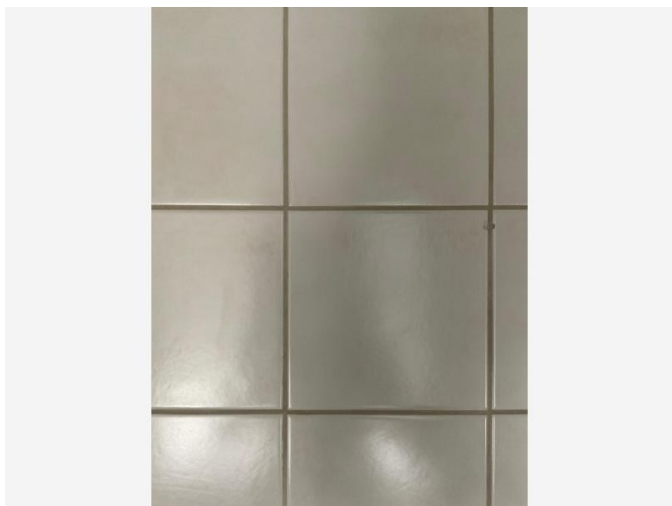
Vrije foto

Binnenwanden afgewerkt met een intacte laag tegels zonder zichtbare beschadigingen. Inspectie van de onderliggende lijmlaag, tegels zelf en de rest van de bedekte structuur (opbouw, pleisterwerk) is niet mogelijk zonder uitbreiding naar een destructief onderzoek.

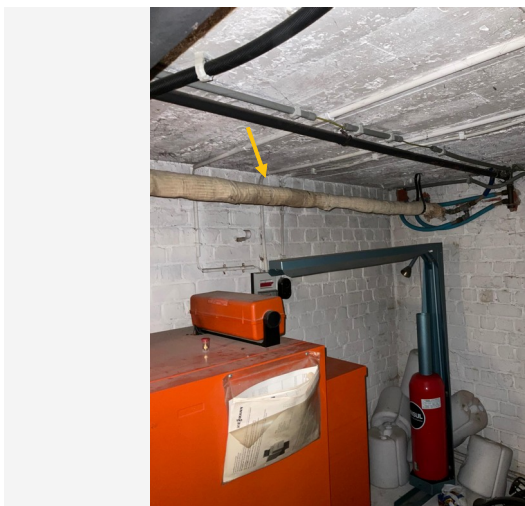
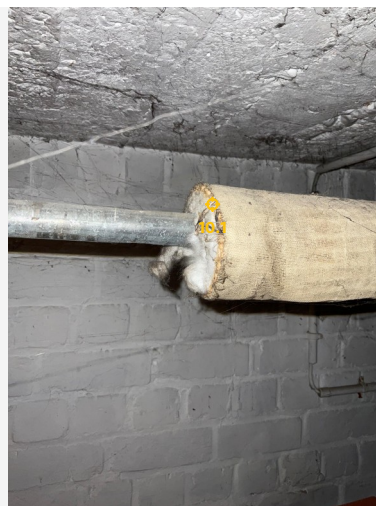
## Fiche 10: Doek

Geen asbest

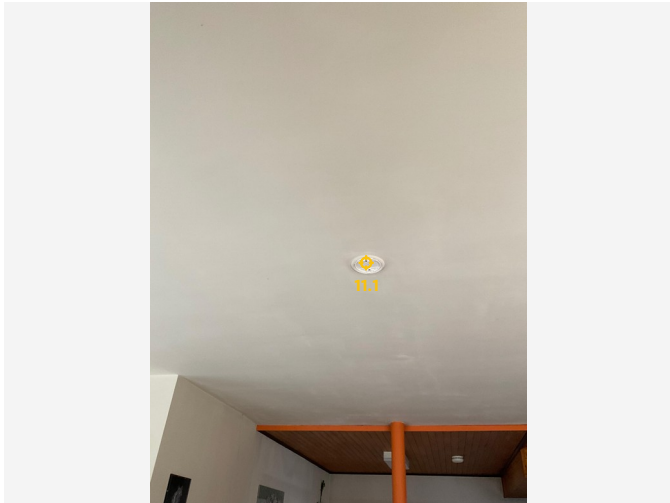
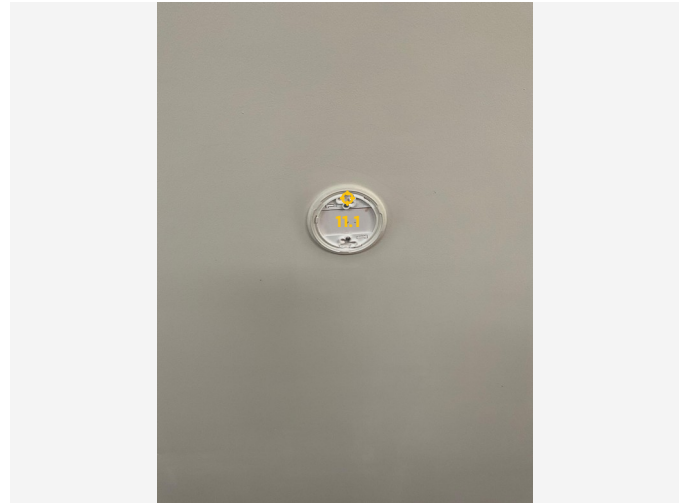
## Fiche 11: Pleisterwerk plafonds

Geen asbest

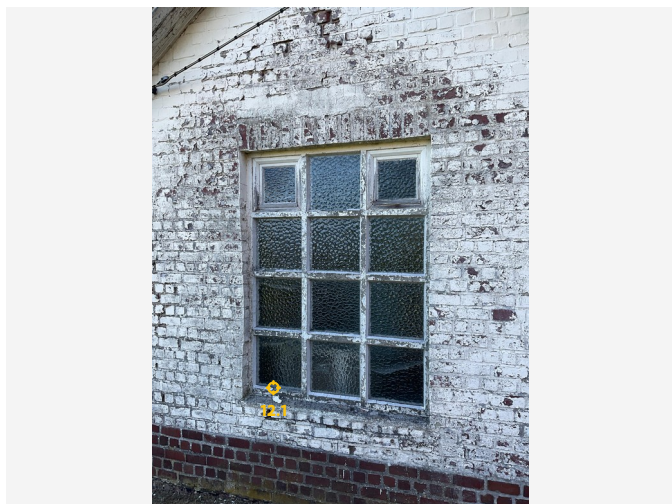
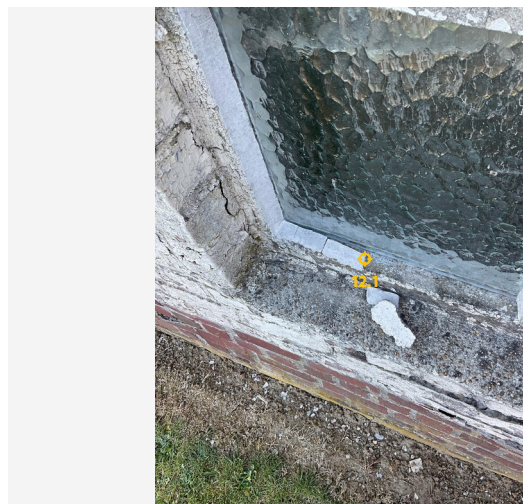
## Fiche 12: Mastiek rond vensters

Geen asbest

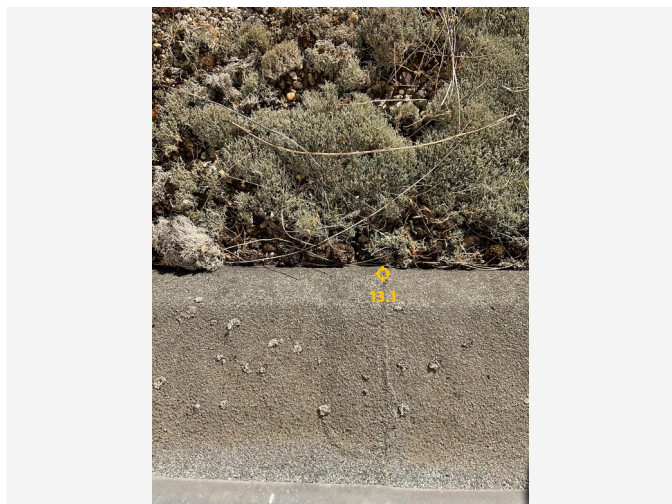
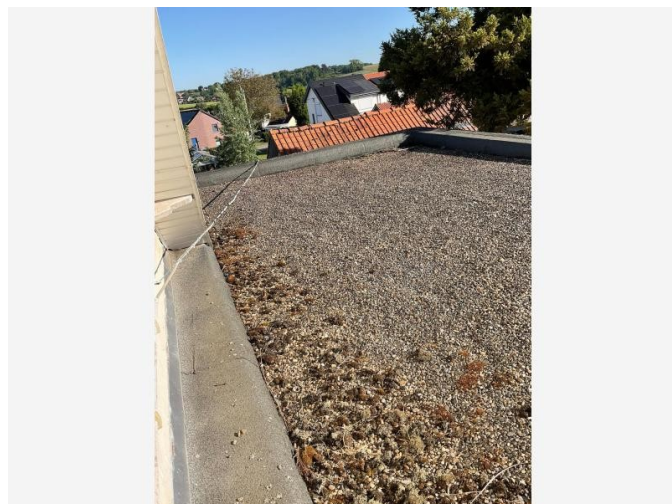
## Fiche 13: Roofing

Geen asbest

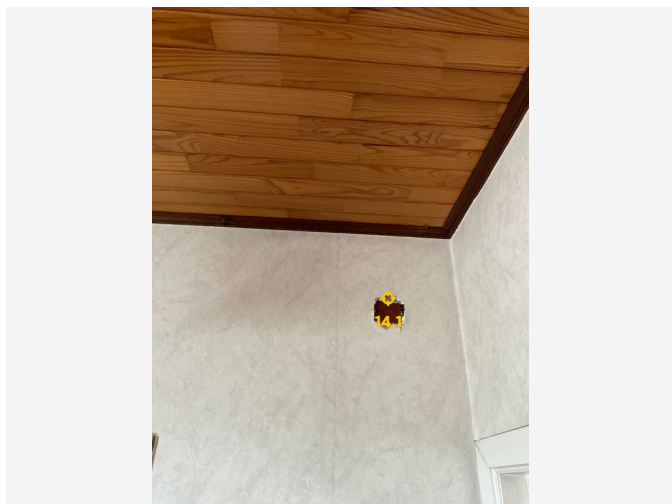
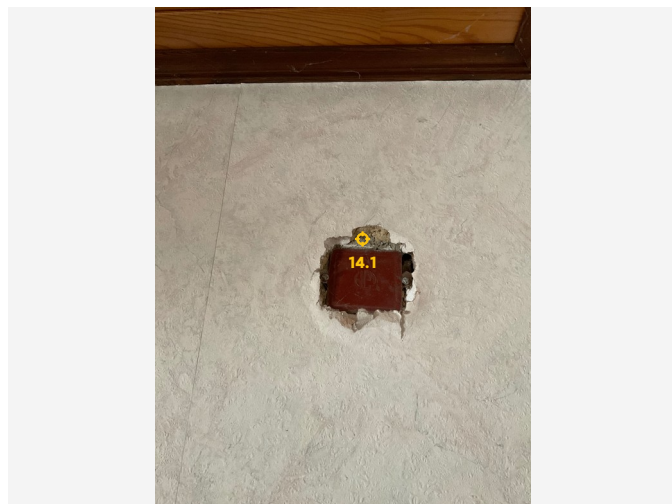
## Fiche 14: Pleisterwerk wanden

Geen asbest
