# Asbestinventarisatattest

Eikestraat 103, 3080 Tervuren

Attestnummer : 20250401-000532.000

**Niet-asbestveilig**

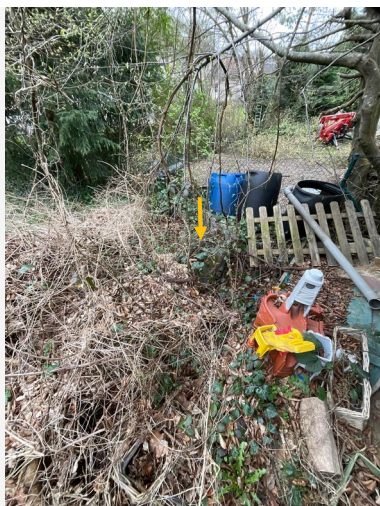
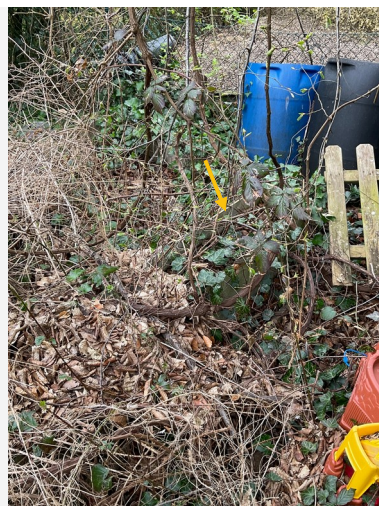
**Dringend verwijderen**

| Beschrijving | Afval (bloembakken) |
| Type afvalstof | Betreft stock-voorraad of gedemonteerde asbestmaterialen |
| Asbestmaterialen | <ul style="list-style-type: none"><li>Bak, reservoir, kuip, bloembak</li></ul> |
| Bindmiddel van asbestmateriaal | Cement |
| Hoeveelheid (gewicht - aantal) | <ul style="list-style-type: none"><li>8,00 kg - 1 stuk</li><li>2,00 kg - 1 stuk</li></ul> |

- Verwijder het asbestafval.

- Eenvoudige handelingen: mag via doe-het-zelf of door werknemer(s) met opleidingsattest eenvoudige handelingen  
Deze toepassing kan door een aannemer die over een opleidingsattest eenvoudige handelingen beschikt of door een particulier (doe-het-zelf), verwijderd worden indien er geen verhoogd risico op vrijgave van asbestvezels (max. concentratie 0,01 vezels/cm<sup>3</sup> - CODEX Art. VI.3-54) ontstaat en de toepassing voorafgaand wordt gefixeerd/bevochtigd; de individuele elementen zonder machinale werktuigen en zonder breken of gooien een voor een losgemaakt worden; en ten slotte in gesloten verpakking weggevoerd worden naar een erkend afvalpunt (recyclagepark).

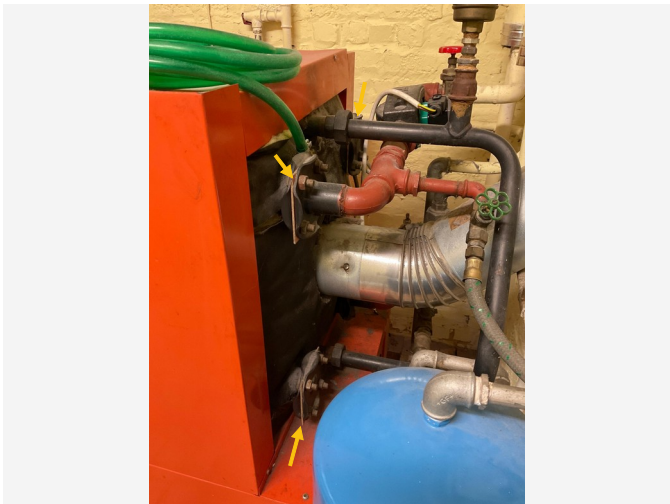
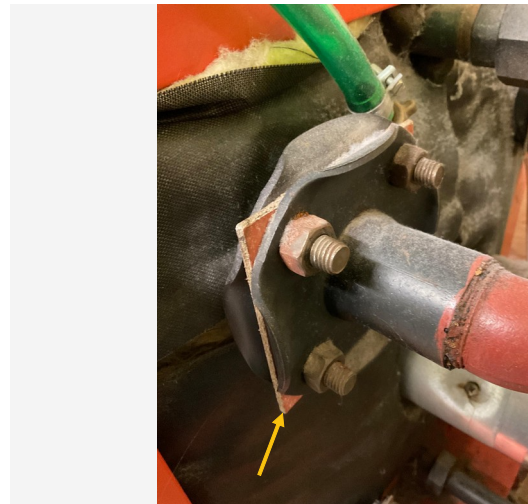
Verwijderen

| Eindbeoordeling materiaalrisico | Verhoogd materiaalrisico en/of verhoogde kans op vezelvrijgave |

| Asbestsoort (vezeltype) | Crocidoliet aanwezig |
| Toestand van het materiaal | Licht beschadigd, licht verweerd. Intact calciumsilicaatmateriaal of categorie III 'gebondenheid' |

| Beschrijving | Glasal plaat - ketel |
| Asbestmateriaal | Plaat, paneel, tablet - Geëmailleerd, type Glasal |

- Verwijder dit asbestmateriaal zo snel mogelijk. Volg de toestand goed op.

- Eenvoudige handelingen: mag via doe-het-zelf of door werknemer(s) met opleidingsattest eenvoudige handelingen  
Deze toepassing kan door een aannemer die over een opleidingsattest eenvoudige handelingen beschikt of door een particulier (doe-het-zelf), verwijderd worden indien er geen verhoogd risico op vrijgave van asbestvezels (max. concentratie 0,01 vezels/cm<sup>3</sup> - CODEX Art. VI.3-54) ontstaat en de toepassing voorafgaand wordt gefixeerd/bevochtigd; de individuele elementen zonder machinale werktuigen en zonder breken of gooien een voor een losgemaakt worden; en ten slotte in gesloten verpakking weggevoerd worden naar een erkend afvalpunt (recyclagepark).

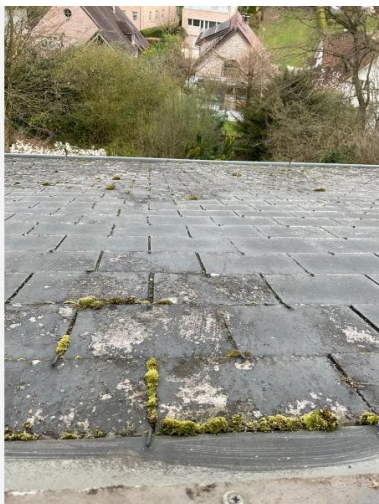
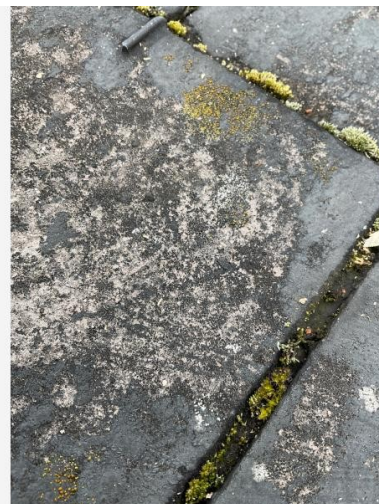
Verwijderen

| Eindbeoordeling materiaalrisico | Laag materiaalrisico en/of verlaagde kans op vezelvrijgave |

| Asbestsoort (vezeltype) | Crocidoliet aanwezig |
| Toestand van het materiaal | Licht beschadigd, licht verweerd. Intact calciumsilicaatmateriaal of categorie III 'gebondenheid' |

| Beschrijving | Dakleien |
| Asbestmateriaal | Dak- en gevelbekleding - Lei, shingle |
| Hoeveelheid (oppervlakte - aantal) | • 120,00 m <sup>2</sup> - 1 stuk |

- Verwijder dit asbestmateriaal zo snel mogelijk. Volg de toestand goed op.

- Eenvoudige handelingen: mag via doe-het-zelf of door werknemer(s) met opleidingsattest eenvoudige handelingen  
Deze toepassing kan door een aannemer die over een opleidingsattest eenvoudige handelingen beschikt of door een particulier (doe-het-zelf), verwijderd worden indien er geen verhoogd risico op vrijgave van asbestvezels (max. concentratie 0,01 vezels/cm<sup>3</sup> - CODEX Art. VI.3-54) ontstaat en de toepassing voorafgaand wordt gefixeerd/bevochtigd; de individuele elementen zonder machinale werktuigen en zonder breken of gooien een voor een losgemaakt worden; en ten slotte in gesloten verpakking weggevoerd worden naar een erkend afvalpunt (recyclagepark).

Deze toepassing kan enkel door een erkende asbestverwijderaar verwijderd worden omdat er hier automatisch een verhoogd risico op vrijgave van asbestvezels (max. concentratie 0,01 vezels/cm<sup>3</sup> - CODEX - Art. VI.3-54) ontstaat. (Bron: VLAREM II: 6.4.0.1 par1, par2 en par3). Een erkend asbestverwijderaar moet ingeschakeld worden voor deze toepassingen die niet (kunnen) worden verwijderd door de couveuzemethode, door hermetische zone of door de materialen beschreven in Vlare II, art. 6.4.0.1 par2. (Bron: Leidraad bij het Inspectieprotocol)

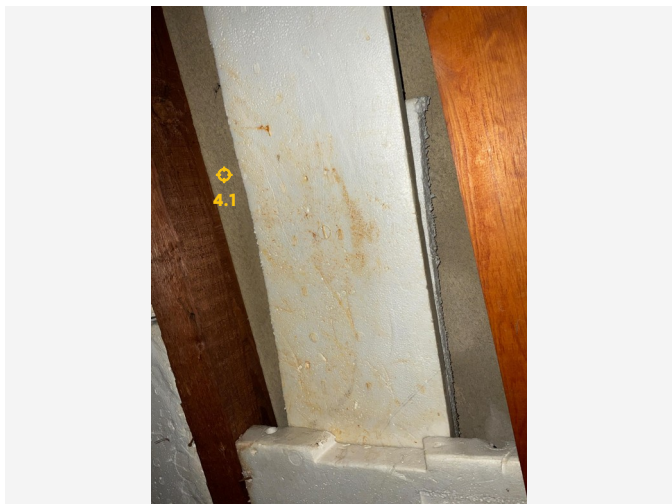
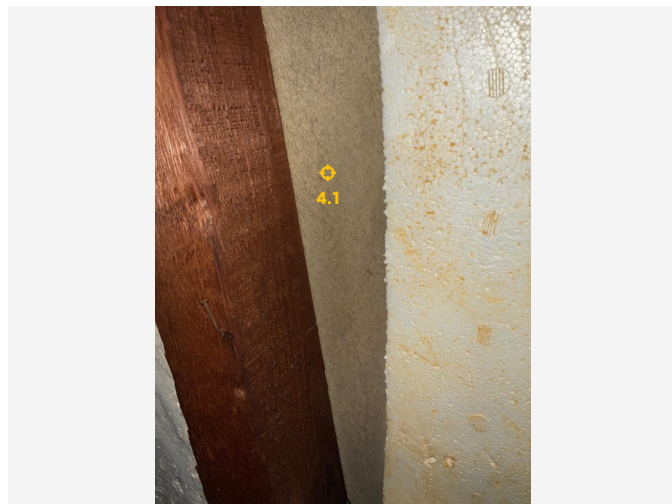
Zorgvuldig beheren

- Zorg voor een veilig beheer en verwijder dit asbestmateriaal wanneer het bij werken eenvoudig bereikbaar wordt. Controleer de toestand jaarlijks op wijzigingen.

- Eenvoudige handelingen: mag via doe-het-zelf of door werknemer(s) met opleidingsattest eenvoudige handelingen  
Deze toepassing kan door een aannemer die over een opleidingsattest eenvoudige handelingen beschikt of door een particulier (doe-het-zelf), verwijderd worden indien er geen verhoogd risico op vrijgave van asbestvezels (max. concentratie 0,01 vezels/cm<sup>3</sup> - CODEX Art. VI.3-54) ontstaat en de toepassing voorafgaand wordt gefixeerd/bevochtigd; de individuele elementen zonder machinale werktuigen en zonder breken of gooien een voor een losgemaakt worden; en ten slotte in gesloten verpakking weggevoerd worden naar een erkend afvalpunt (recyclagepark).

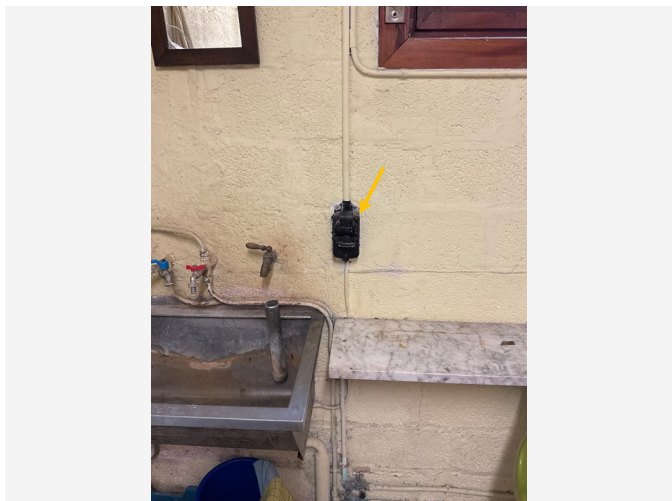
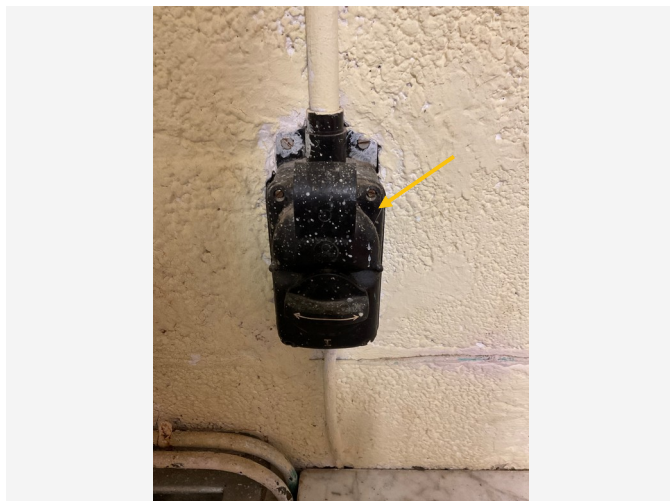
# Fiche 7: Bakeliet schakelaars/stopcontacten en toepassingen

Asbestmateriaal

- Eenvoudige handelingen: mag via doe-het-zelf of door werknemer(s) met opleidingsattest eenvoudige handelingen  
Deze toepassing kan door een aannemer die over een opleidingsattest eenvoudige handelingen beschikt of door een particulier (doe-het-zelf), verwijderd worden indien er geen verhoogd risico op vrijgave van asbestvezels (max. concentratie 0,01 vezels/cm<sup>3</sup> - CODEX Art. VI.3-54) ontstaat en de toepassing voorafgaand wordt gefixeerd/bevochtigd; de individuele elementen zonder machinale werktuigen en zonder breken of gooien een voor een losgemaakt worden; en ten slotte in gesloten verpakking weggevoerd worden naar een erkend afvalpunt (recyclagepark).

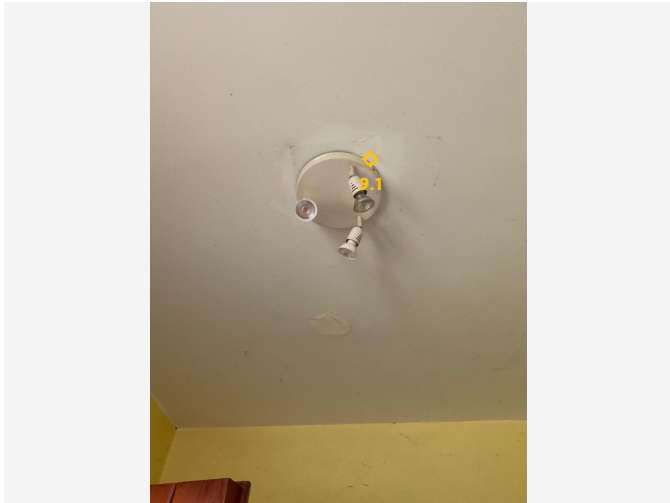
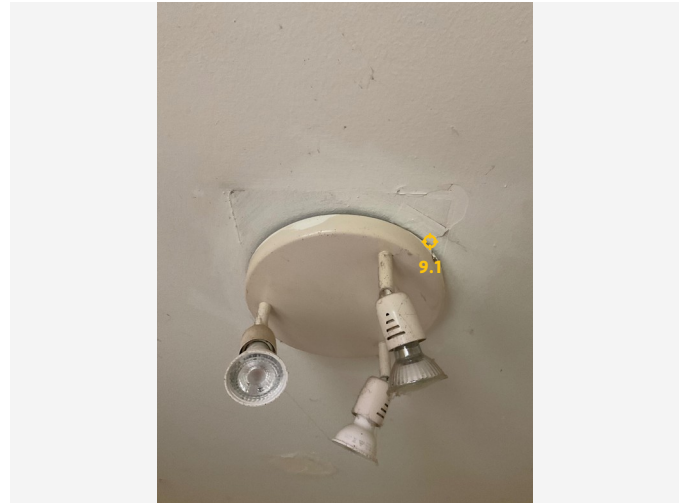
## Fiche 9: Pleisterwerk plafonds

Geen asbest

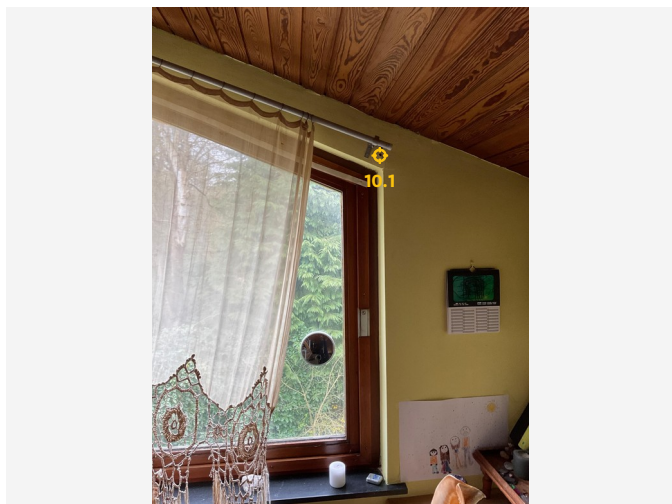
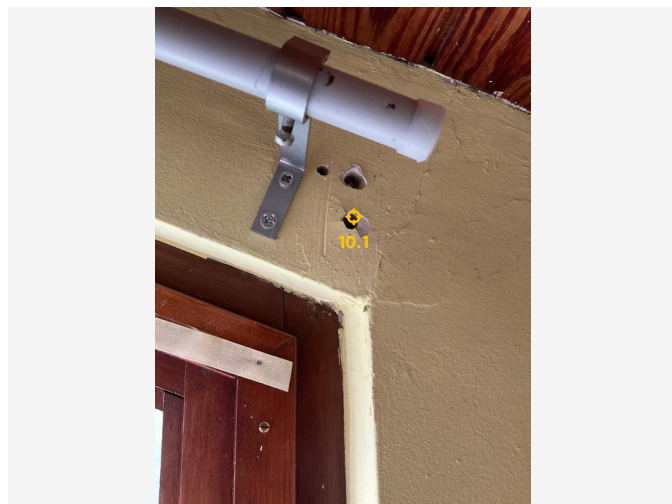
## Fiche 10: Pleisterwerk wanden

Geen asbest

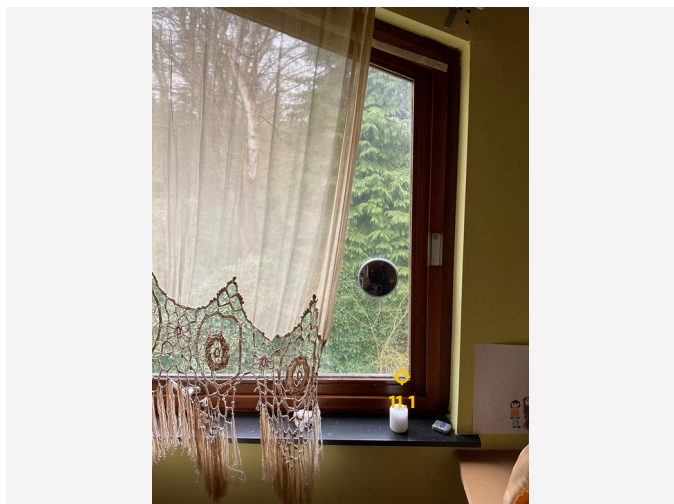
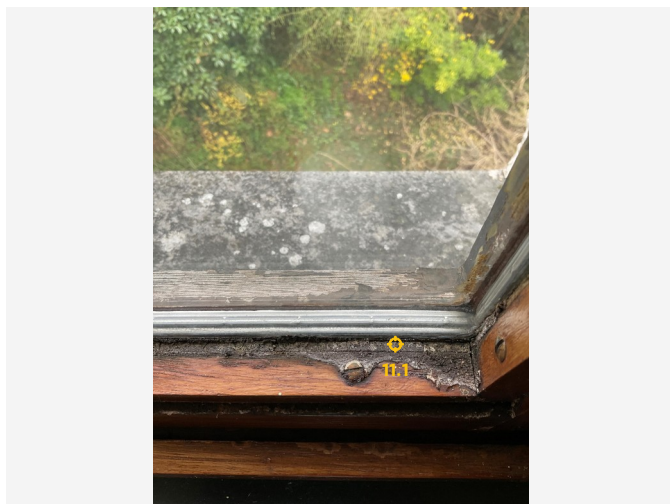
## Fiche 11: Mastiek rond vensters

Geen asbest

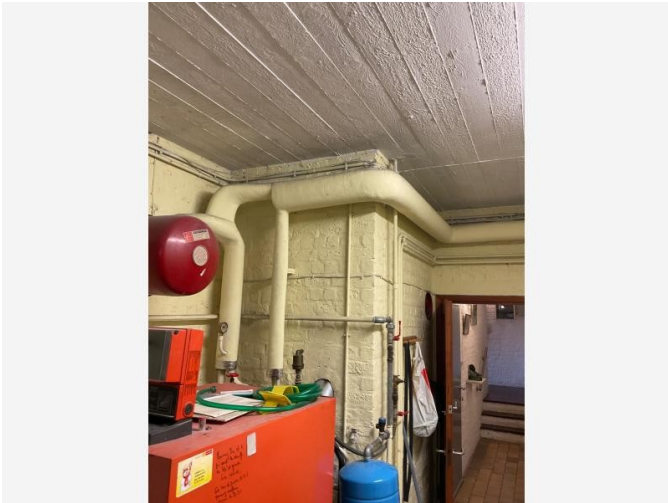
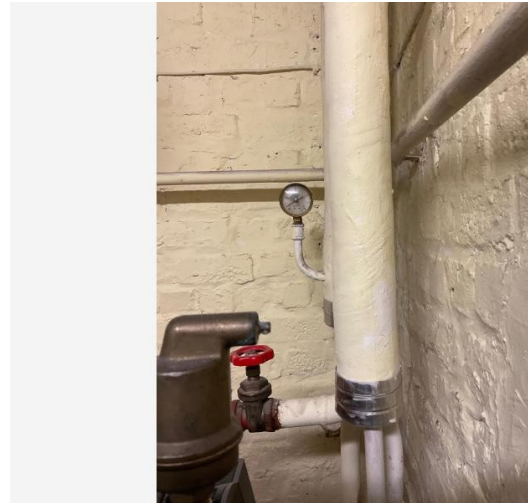
## Fiche 12: Leidingisolatie (gips)

Geen asbest

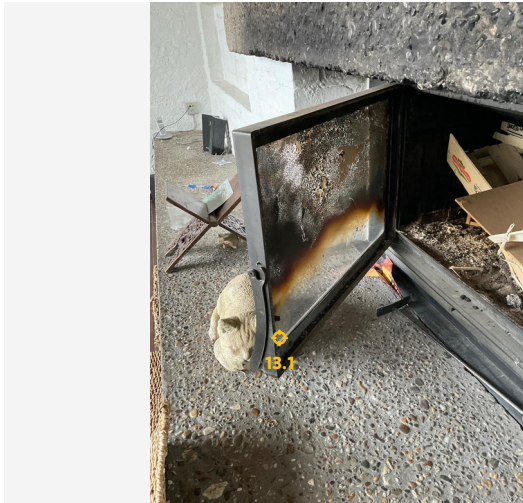
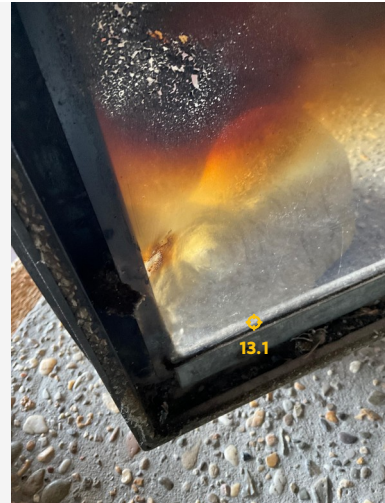
## Fiche 13: Kachelkoord

Geen asbest
