# Asbestinventarisatetest

Schapenstraat 29, 3080 Tervuren

Attestnummer : 20240709-000496.000

**Niet-asbestveilig**

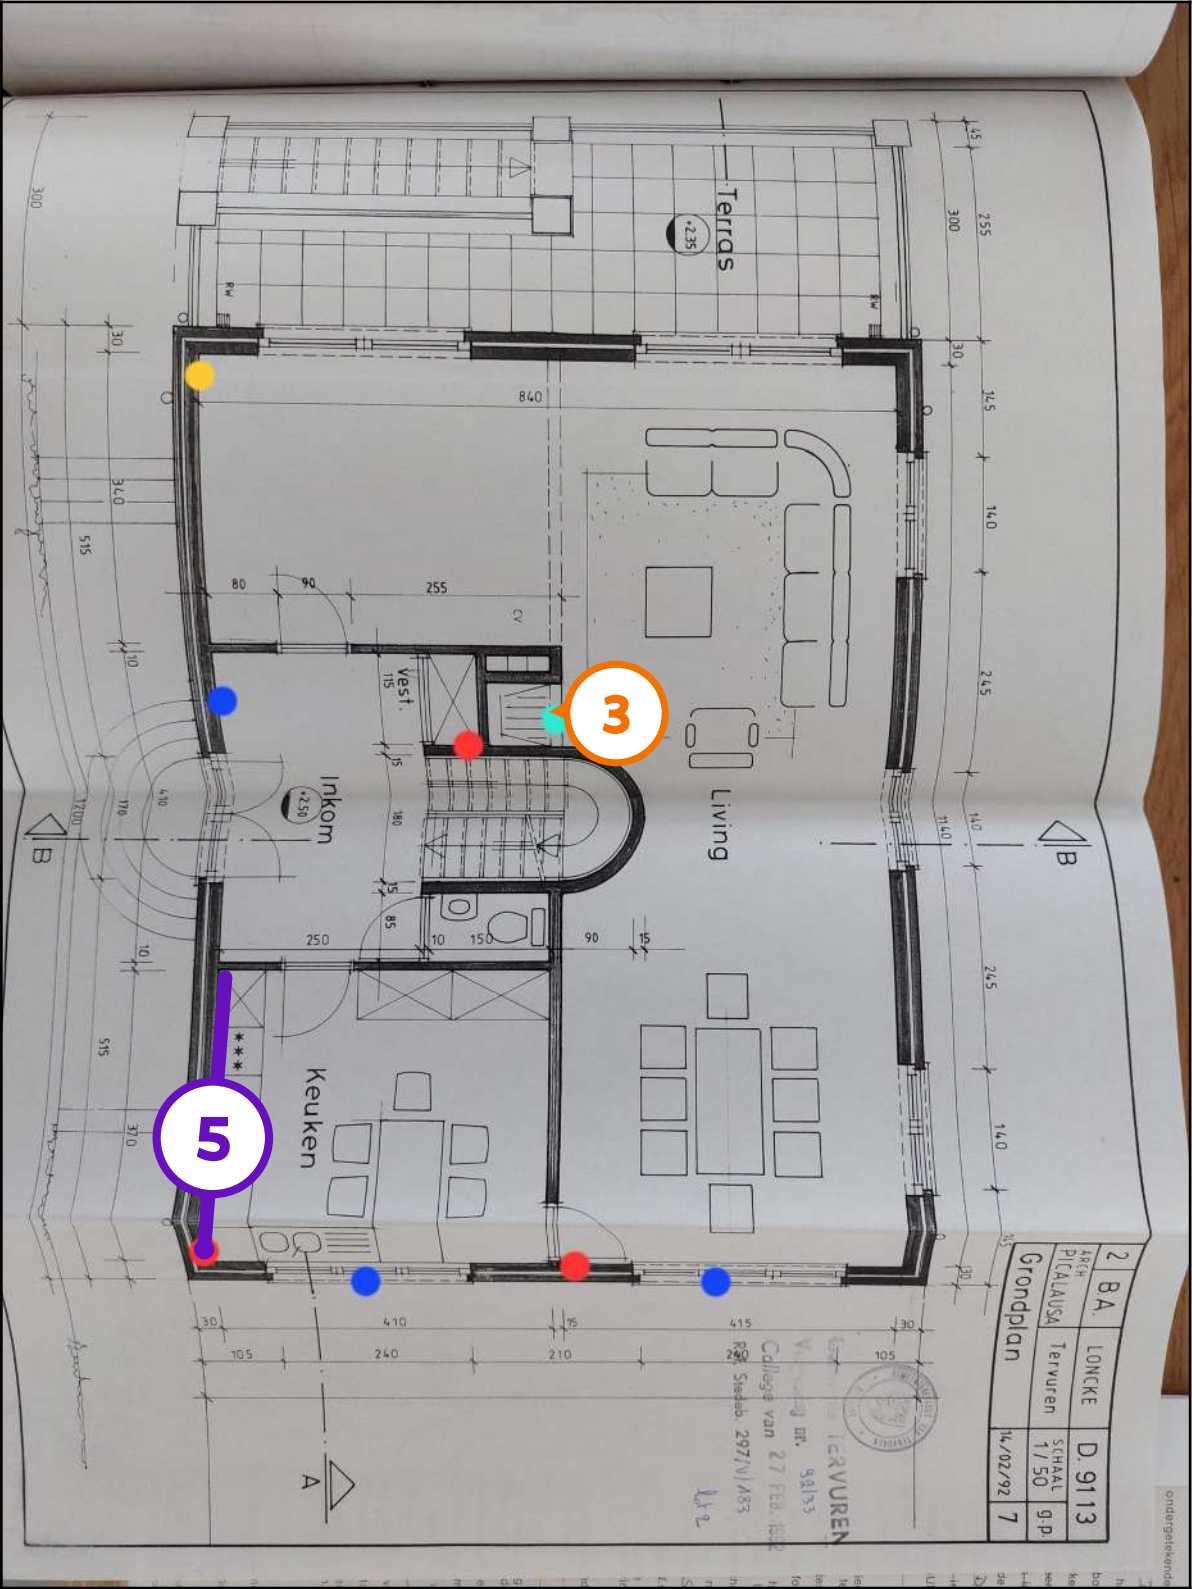
# Plan 1.1: Gelijvloer

| 3. Kachelkoord | Asbestmateriaal | Verwijderen |
| 5. Tegellijm | Advies | - |

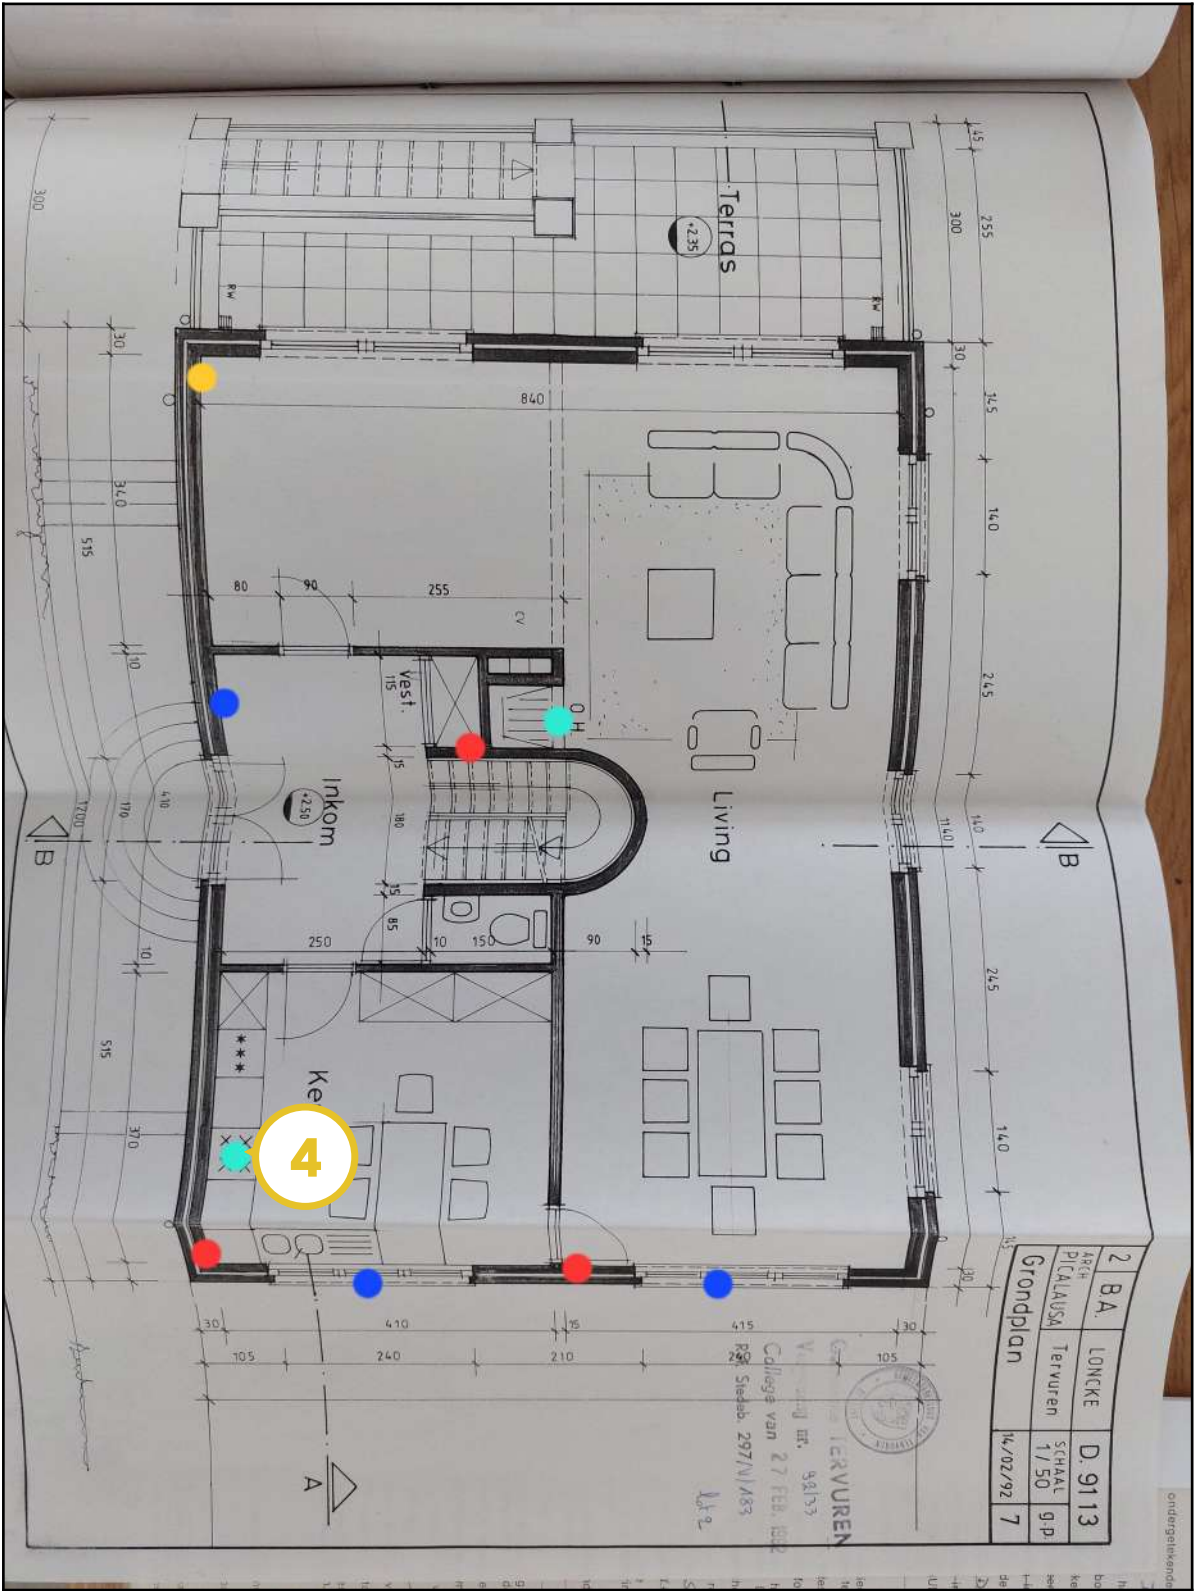
Plan 1.3: Gelijkvloer

| 4. Dreunplaatje | Asbestmateriaal | Zorgvuldig beheren |

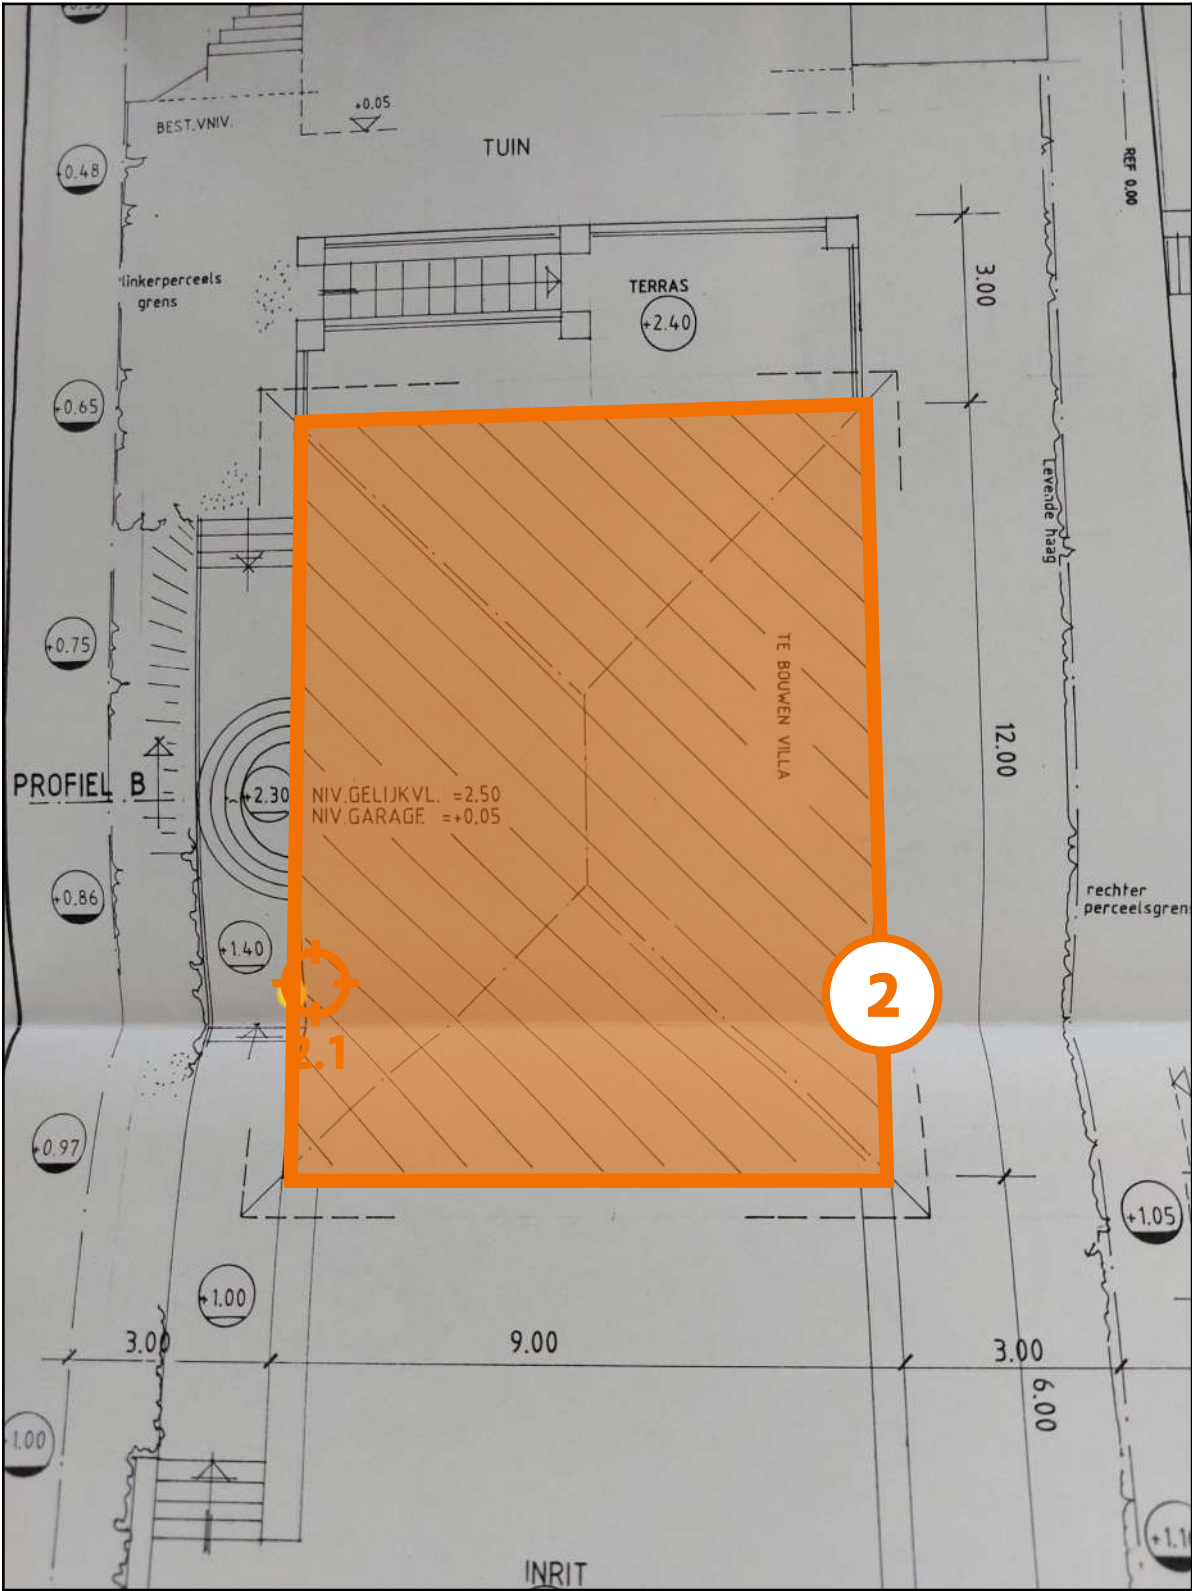
# Plan 1.4: Bovenaanzicht dak

| 2. Leien dak | Asbestmateriaal | <a href="#">Verwijderen</a> |
| 2.1 Code: 003 | Puntmonster | - |

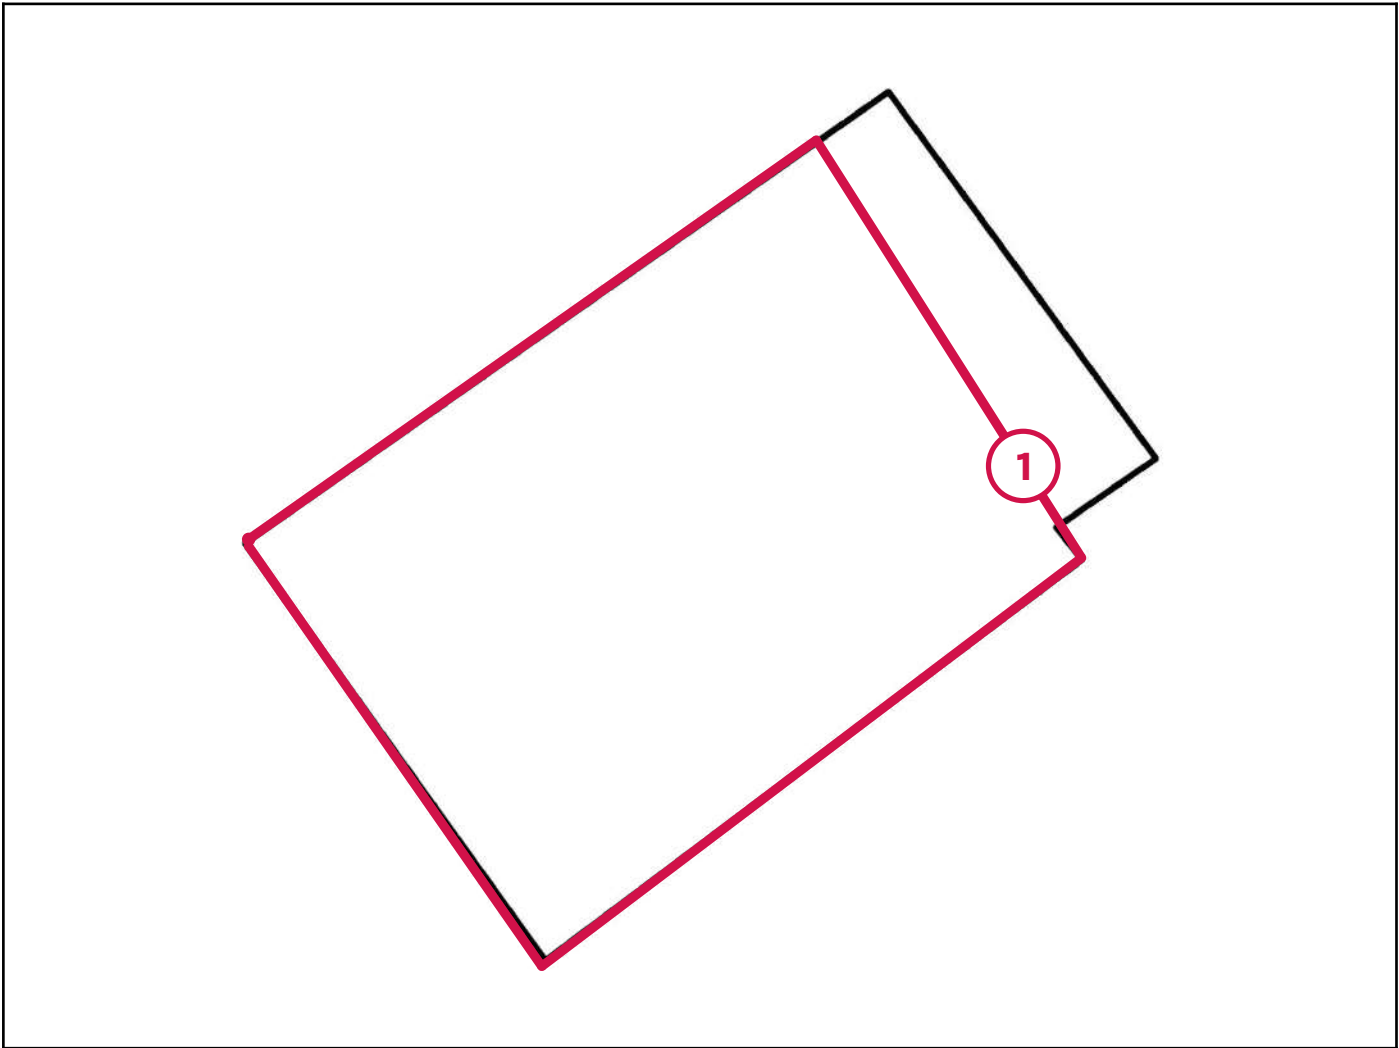
# Plan 1.11: Hoofdgebouw plan

| Beschrijving | Type | Actie |
|---|---|---|
| 1. Slib in dakgoot | Asbestmateriaal | Dringend verwijderen |

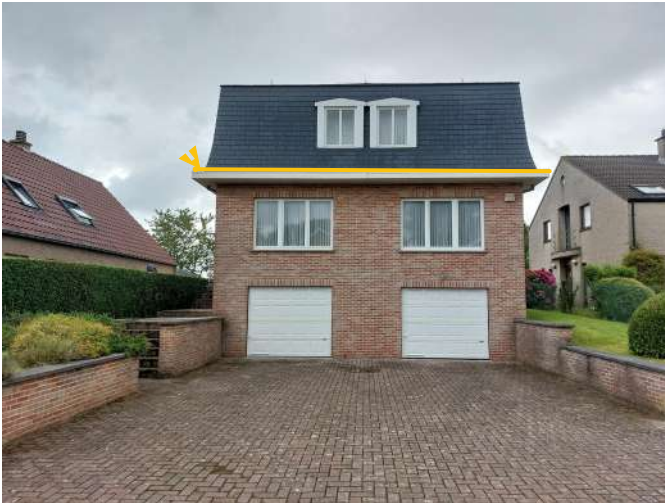
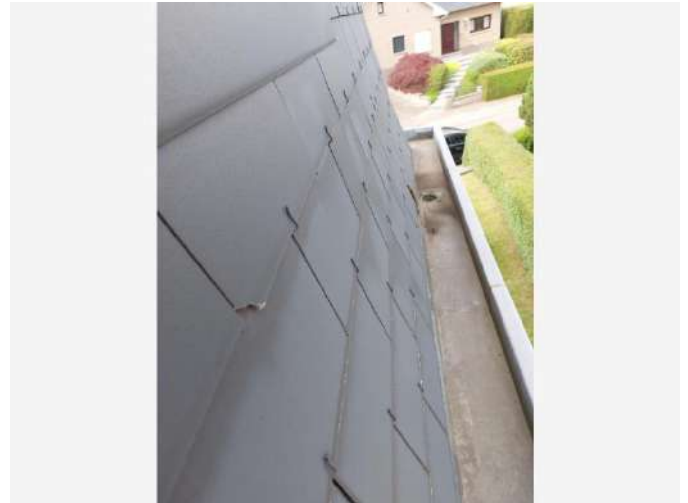
Het asbestmateriaal valt onder de mijlpaal van 2040.

**Dringend verwijderen**

| Beschrijving | Slib in dakgoot |
| Type afvalstof | Betreft resten (contaminatie) van verwerking of beschadiging |
| Type resten (contaminatie) | <ul style="list-style-type: none"><li>• Stof, deeltjes &lt; 4 mm, flinters, gruis (los, opliggend)</li></ul> |
| Bron van de resten | Leien dak |
| Gebondenheid resten | Niet hecht |
| Hoeveelheid (gewicht - aantal) | <ul style="list-style-type: none"><li>• 0,50 kg - 1 stuk</li></ul> |

- Verwijder het asbestafval.

- Eenvoudige handelingen: enkel door erkend asbestverwijderaar  
Deze hechtgebonden toepassing kan verwijderd worden dmv Verwijderingvoorschriften volgens Codex over het welzijn op het werk Art. VI.3-54

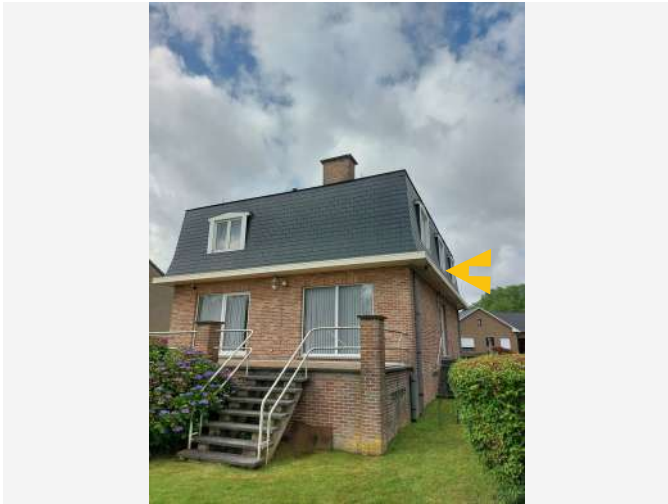
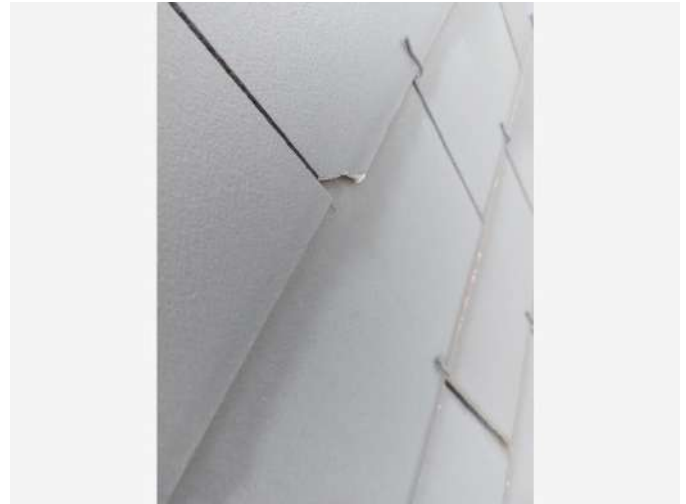
Het asbestmateriaal valt onder de mijlpaal van 2034.

Verwijderen

| Eindbeoordeling materiaalisico | Laag materiaalisico en/of verlaagde kans op vezelvrijgave |

| Asbestsoort (vezeltype) | Alleen chrysotiel |
| Toestand van het materiaal | Licht beschadigd, licht verweerd. Intact materiaal type Pical – asbestboard of categorie III 'gebondenheid' |

| # | Type | Referentie | Resultaat |
|---|---|---|---|
| 2.1 | Puntmonster | 003 | Chrysotiel |

| Beschrijving | Leien dak |
| Asbestmateriaal | Dak- en gevelbekleding - Lei, shingle |
| Hoeveelheid (oppervlakte - aantal) | <ul style="list-style-type: none"><li>• 210,00 m<sup>2</sup> - 1 stuk</li></ul> |

- Zorg voor een veilig beheer. Vermijd het beschadigen van het asbestmateriaal. Controleer de toestand jaarlijks op wijzigingen.
- Hemelwater dat afspoelt van asbestcement daken of gevels kan asbestdeeltjes bevatten. Gebruik het enkel voor gesloten circuits (bv. spoelen toiletten). Reinig na het vervangen van het dak of de gevel de dakgoten en regenwaterput of -ton om asbesthoudend sediment of slib te verwijderen

- Eenvoudige handelingen: mag via doe-het-zelf of door werknemer(s) met opleidingsattest eenvoudige handelingen  
Deze hechtgebonden toepassing kan verwijderd worden dmv Verwijderingvoorschriften volgens Codex over het welzijn op het werk Art. VI.3-54
- Eenvoudige handelingen: enkel door erkend asbestverwijderaar  
Deze hechtgebonden toepassing kan verwijderd worden dmv Verwijderingvoorschriften volgens Codex over het welzijn op het werk Art. VI.3-54

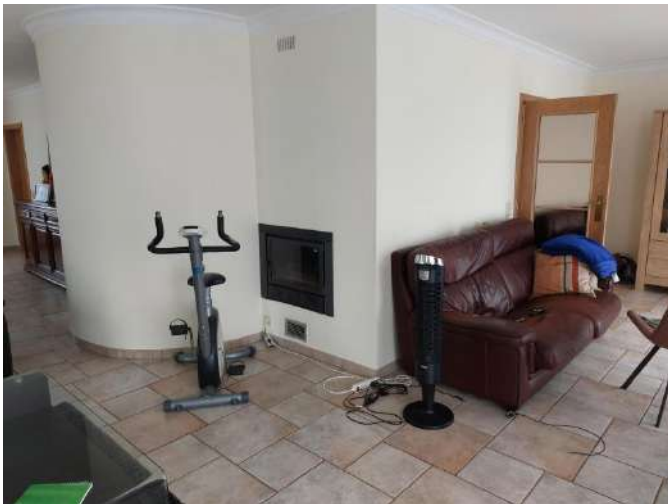
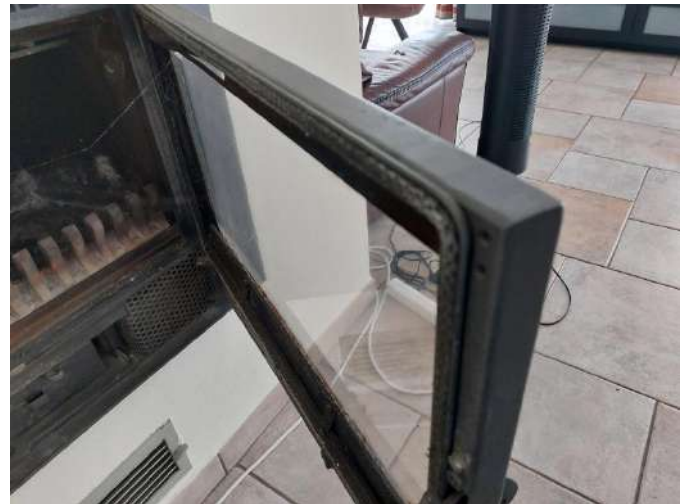
Het asbestmateriaal valt onder de mijlpaal van 2034.

Verwijderen

| Eindbeoordeling materiaalrisico | Verhoogd materiaalrisico en/of verhoogde kans op vezelvrijgave |

| Gebondenheid | Categorie 3: niet-hechtgebonden met weinig of geen matrix |
| Asbestconcentratie | Hoog (>= 50%) |
| Toestand van het materiaal | Licht beschadigd, licht verweerd. Intact materiaal type Pical – asbestboard of categorie III 'gebondenheid' |

| Beschrijving | Kachelkoord |
| Asbestmateriaal | Koord, lint, band, strip |

- Verwijder dit asbestmateriaal zo snel mogelijk. Volg de toestand goed op.

- Eenvoudige handelingen: mag via doe-het-zelf of door werknemer(s) met opleidingsattest eenvoudige handelingen  
Deze niet-hechtgebonden toepassing kan verwijderd worden dmv Verwijderingvoorschriften volgens Codex over het welzijn op het werk Art. VI.3-54
- Eenvoudige handelingen: enkel door erkend asbestverwijderaar  
Deze niet-hechtgebonden toepassing kan verwijderd worden dmv Verwijderingvoorschriften volgens Codex over het welzijn op het werk Art. VI.3-54

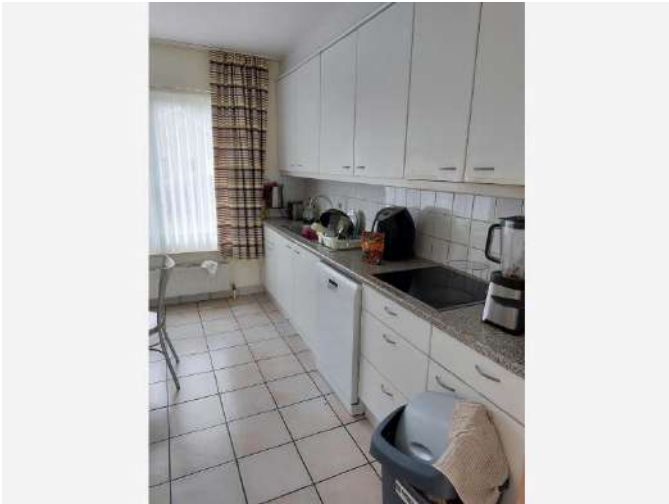
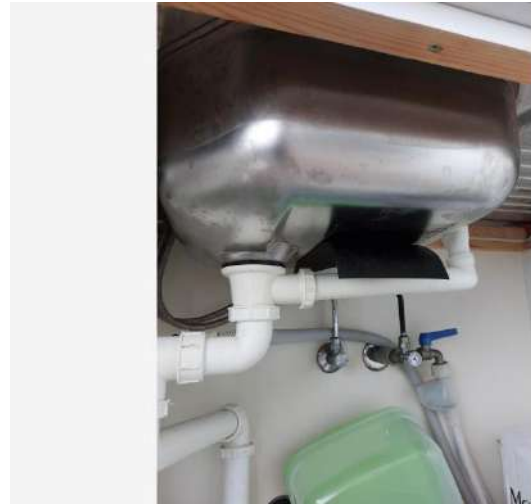
Het asbestmateriaal valt onder de mijlpaal van 2034.

Zorgvuldig beheren

| Eindbeoordeling materiaalrisico | Laag materiaalrisico en/of verlaagde kans op vezelvrijgave |

| Toestand van het materiaal | Licht beschadigd, licht verweerd. Intact materiaal type Pical – asbestboard of categorie III 'gebondenheid' |

| Beschrijving | Dreunplaatje |
| Asbestmateriaal | Dreunplaatje |

- Zorg voor een veilig beheer. Vermijd het beschadigen van het asbestmateriaal. Controleer de toestand jaarlijks op wijzigingen.

- Eenvoudige handelingen: mag via doe-het-zelf of door werknemer(s) met opleidingsattest eenvoudige handelingen  
Deze hechtgebonden toepassing kan verwijderd worden dmv Verwijderingvoorschriften volgens Codex over het welzijn op het werk Art. VI.3-54
- Eenvoudige handelingen: enkel door erkend asbestverwijderaar  
Deze hechtgebonden toepassing kan verwijderd worden dmv Verwijderingvoorschriften volgens Codex over het welzijn op het werk Art. VI.3-54

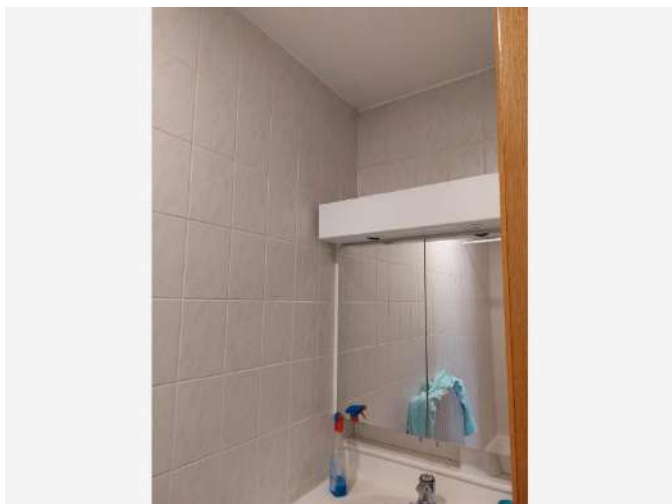
De tegellijm kan mogelijks asbesthoudend zijn. Deze kon niet bemonstert worden in het kader van een niet destructief onderzoek.

Indien deze tegellijm laag vrij komt, dient met de lijmlaag te bemonsteren en dient een analyse worden uitgevoerd.

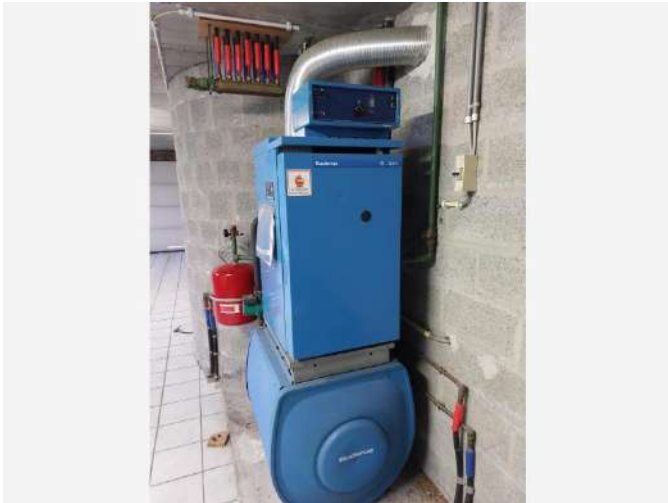
De verwarmingsketel met productiejaar van voor 2001. Deze bevat mogelijk asbesthoudende pakkingen. Indien deze vrijkomen bij eventuele werken dienen deze behandeld worden als asbestverdacht en/of bemonsterd worden.

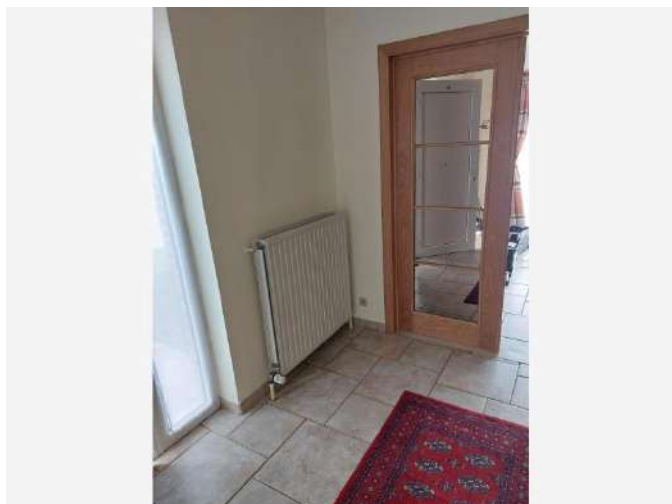
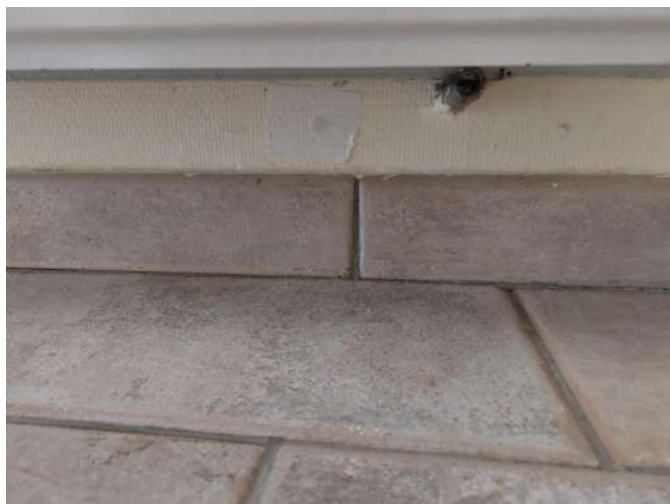
## Fiche 7: Pleister muur

Geen asbest

| # | Type | Referentie | Resultaat |
|---|---|---|---|
| 7.1 | Mengmonster | 001 | Geen asbest |

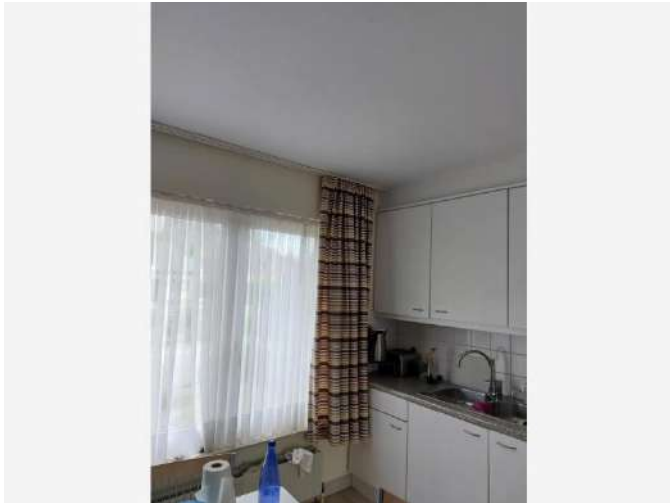
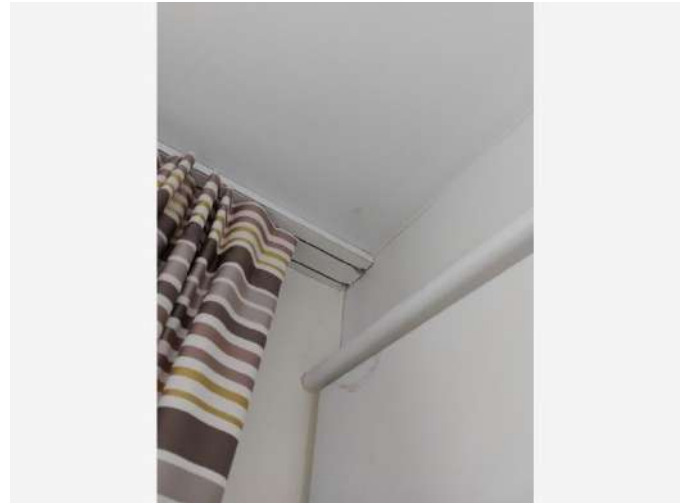
## Fiche 8: Pleister plafond

Geen asbest

| # | Type | Referentie | Resultaat |
|---|---|---|---|
| 8.1 | Mengmonster | 002 | Geen asbest |

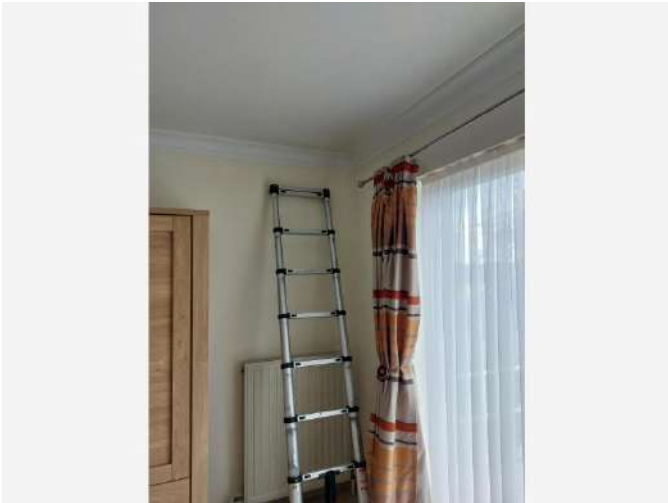
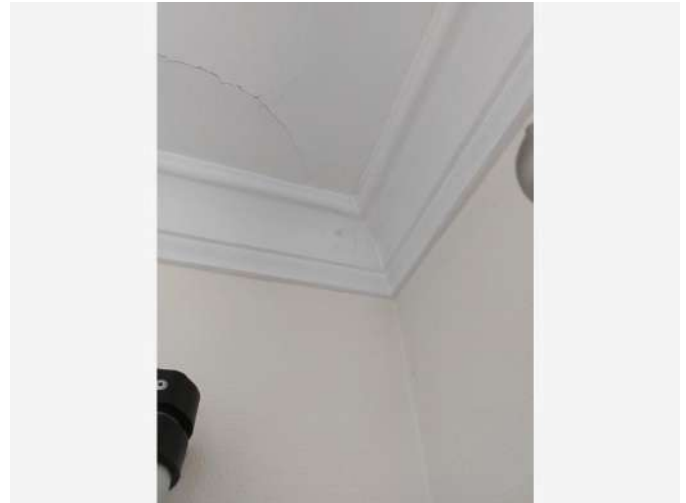
## Fiche 9: Sierlijst

Geen asbest

| # | Type | Referentie | Resultaat |
|---|---|---|---|
| 9.1 | Puntmonster | 004 | Geen asbest |
