# Asbestinventarisat attest

Hammeveld 38, 3061 Bertem

Attestnummer : 20250803-000115.000

Uitgegeven op : 03.08.2025

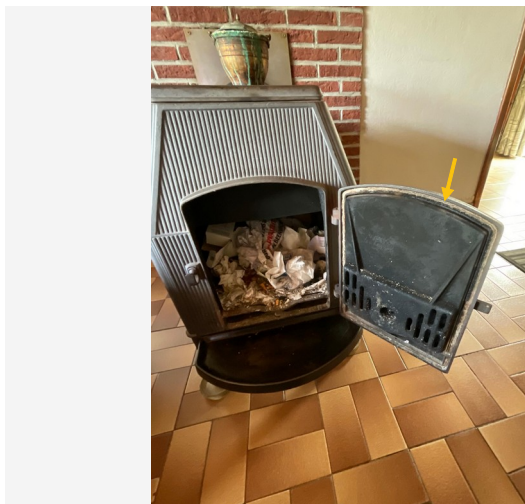
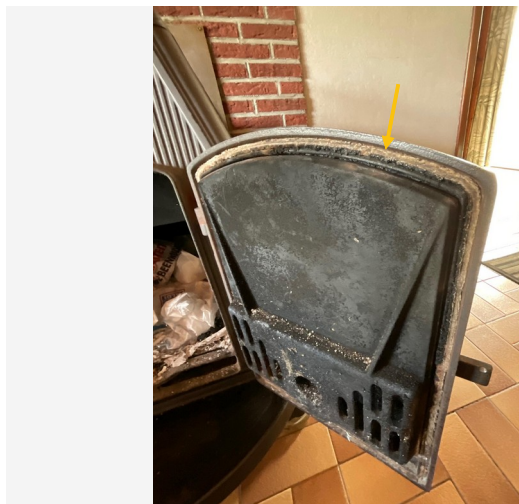
Het asbestmateriaal valt onder de mijlpaal van 2034.

Verwijderen

| Eindbeoordeling materiaalrisico | Verhoogd materiaalrisico en/of verhoogde kans op vezelvrijgave |

| Gebondenheid | Categorie 3: niet-hechtgebonden met weinig of geen matrix |
| Asbestsoort (vezeltype) | Alleen chrysotiel |
| Asbestconcentratie | Hoog ( $\geq 50\%$ ) |
| Afschermingsgraad van het gehele materiaal | Geheel of deels (ook) vrij aan de binnenlucht |
| Toestand van het materiaal | Licht beschadigd, licht verweerd. Intact calciumsilicaatmateriaal of categorie III 'gebondenheid' |

| Beschrijving | Kachelkoord |

- Verwijder dit asbestmateriaal zo snel mogelijk. Volg de toestand goed op.
- Voer bijkomende staalname(s) uit.

- Eenvoudige handelingen: mag via doe-het-zelf of door werknemer(s) met opleidingsattest eenvoudige handelingen  
Deze toepassing kan door een aannemer die over een opleidingsattest eenvoudige handelingen beschikt of door een particulier (doe-het-zelf), verwijderd worden indien er geen verhoogd risico op vrijgave van asbestvezels (max. concentratie 0,01 vezels/cm<sup>3</sup> - CODEX Art. VI.3-54) ontstaat en de toepassing voorafgaand wordt gefixeerd/bevochtigd; de individuele elementen zonder machinale werktuigen en zonder breken of gooien een voor een losgemaakt worden; en ten slotte in gesloten verpakking weggevoerd worden naar een erkend afvalpunt (recyclagepark).

In de zone mogen geen derden en/of minderjarigen aanwezig zijn en moet elke betrokken persoon steeds gepaste persoonlijke beschermingsmiddelen (P3-gelaatsmasker + handschoenen) dragen.

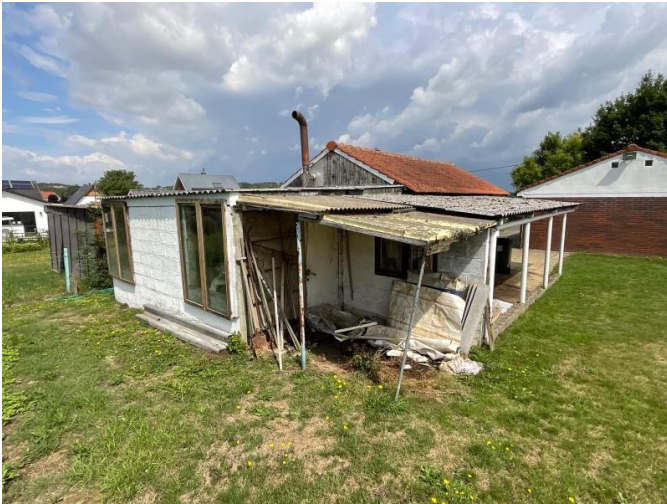
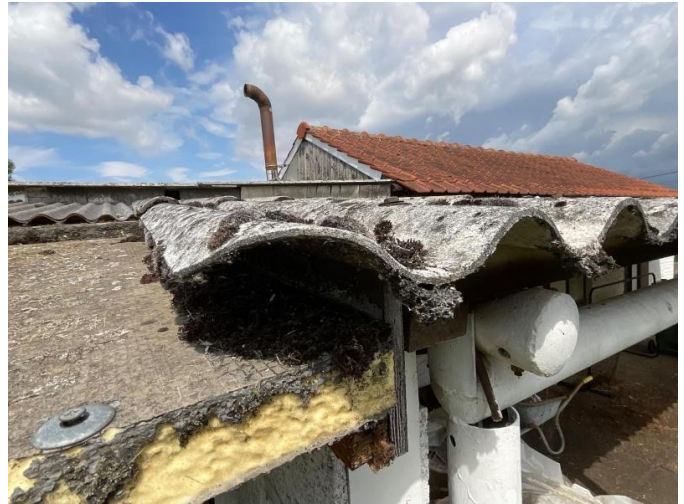
Het asbestmateriaal valt onder de mijlpaal van 2034.

Verwijderen

| Eindbeoordeling materiaalarisico | Verhoogd materiaalarisico en/of verhoogde kans op vezelvrijgave |

| Gebondenheid | Categorie 1: hechtgebonden in oorsprong |
| Asbestsoort (vezeltype) | Crocidoliet aanwezig |
| Asbestconcentratie | Laag (< 50%) |
| Afschermingsgraad van het gehele materiaal | Geheel of deels vrij aan de buitenlucht |
| Toestand van het materiaal | Matig beschadigd, matig verweerd |

| Beschrijving | Dak bestaande uit golfplaten |

- Verwijder dit asbestmateriaal zo snel mogelijk. Volg de toestand goed op.
- Voer bijkomende staalname(s) uit.

- Eenvoudige handelingen: mag via doe-het-zelf of door werknemer(s) met opleidingsattest eenvoudige handelingen  
Deze toepassing kan door een aannemer die over een opleidingsattest eenvoudige handelingen beschikt of door een particulier (doe-het-zelf), verwijderd worden indien er geen verhoogd risico op vrijgave van asbestvezels (max. concentratie 0,01 vezels/cm<sup>3</sup> - CODEX Art. VI.3-54) ontstaat en de toepassing voorafgaand wordt gefixeerd/bevochtigd; de individuele elementen zonder machinale werktuigen en zonder breken of gooien een voor een losgemaakt worden; en ten slotte in gesloten verpakking weggevoerd worden naar een erkend afvalpunt (recyclagepark).

- Eenvoudige handelingen: enkel door erkend asbestverwijderaar  
Indien bovenstaande criteria worden overschreden:

Deze toepassing kan enkel door een erkende asbestverwijderaar verwijderd worden omdat er hier automatisch een verhoogd risico op vrijgave van asbestvezels (max. concentratie 0,01 vezels/cm<sup>3</sup> - CODEX - Art. VI.3-54) ontstaat. (Bron: VLAREM II: 6.4.0.1 par1, par2 en par3). Een erkend asbestverwijderaar moet ingeschakeld worden voor deze toepassingen die niet (kunnen) worden verwijderd door de couveuzemethode, door hermetische zone of door de materialen beschreven in Vlare II, art. 6.4.0.1 par2. (Bron: Leidraad bij het Inspectieprotocol)

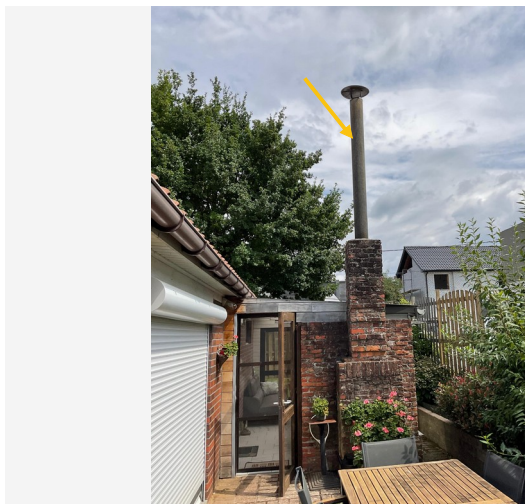
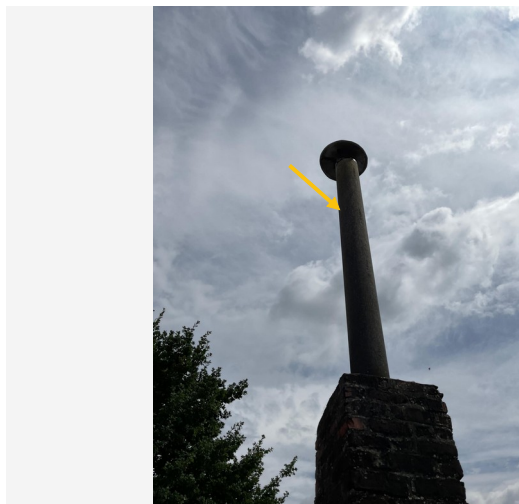
Het asbestmateriaal valt onder de mijlpaal van 2040.

Zorgvuldig beheren

| Eindbeoordeling materiaalarisico | Laag materiaalarisico en/of verlaagde kans op vezelvrijgave |

| Gebondenheid | Categorie 1: hechtgebonden in oorsprong |
| Asbestsoort (vezeltype) | Crocidoliet aanwezig |
| Asbestconcentratie | Laag (< 50%) |
| Afschermingsgraad van het gehele materiaal | Geheel of deels vrij aan de buitenlucht |
| Toestand van het materiaal | Licht beschadigd, licht verweerd. Intact calciumsilicaatmateriaal of categorie III 'gebondenheid' |

| Beschrijving | Cementbuis |

- Verwijder dit asbestmateriaal zo snel mogelijk. Volg de toestand goed op.
- Voer bijkomende staalname(s) uit.

- Eenvoudige handelingen: mag via doe-het-zelf of door werknemer(s) met opleidingsattest eenvoudige handelingen  
Deze toepassing kan door een particulier (doe-het-zelf), verwijderd worden indien er geen verhoogd risico op vrijgave van asbestvezels (max. concentratie 0,01 vezels/cm<sup>3</sup> - CODEX Art. VI.3-54) ontstaat en de toepassing voorafgaand wordt gefixeerd/bevochtigd; de individuele elementen zonder machinale werktuigen en zonder breken of gooien een voor een losgemaakt worden; en ten slotte in gesloten verpakking weggevoerd worden naar een erkend afvalpunt (recyclagepark).

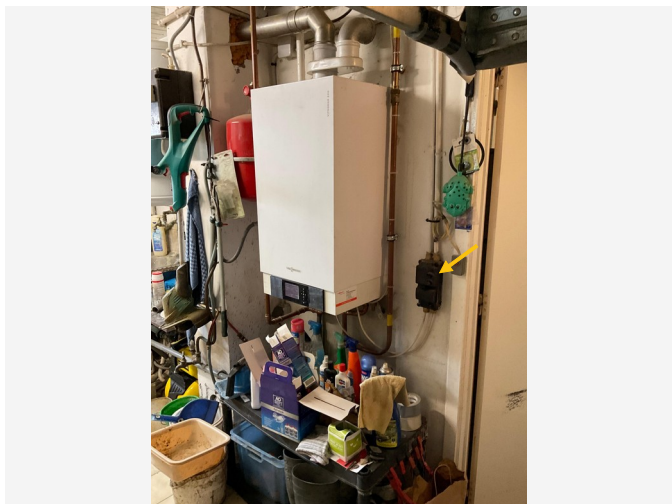
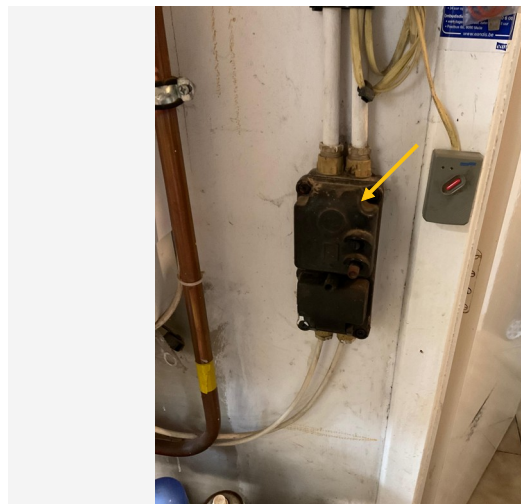
Het asbestmateriaal valt onder de mijlpaal van 2040.

Zorgvuldig beheren

| Eindbeoordeling materiaalrisico | Laag materiaalrisico en/of verlaagde kans op vezelvrijgave |

| Gebondenheid | Categorie 1: hechtgebonden in oorsprong |
| Asbestsoort (vezeltype) | Crocidoliet aanwezig |
| Asbestconcentratie | Laag (< 50%) |
| Afschermingsgraad van het gehele materiaal | Geheel of deels (ook) vrij aan de binnenlucht |
| Toestand van het materiaal | Onbeschadigd, niet verweerd |

| Beschrijving | Bakeliet toepassingen |

- Zorg voor een veilig beheer en verwijder dit asbestmateriaal wanneer het bij werken eenvoudig bereikbaar wordt. Controleer de toestand jaarlijks op wijzigingen.
- Voer bijkomende staalname(s) uit.

- Eenvoudige handelingen: mag via doe-het-zelf of door werknemer(s) met opleidingsattest eenvoudige handelingen  
Deze toepassing kan door een aannemer die over een opleidingsattest eenvoudige handelingen beschikt of door een particulier (doe-het-zelf), verwijderd worden indien er geen verhoogd risico op vrijgave van asbestvezels (max. concentratie 0,01 vezels/cm<sup>3</sup> - CODEX Art. VI.3-54) ontstaat en de toepassing voorafgaand wordt gefixeerd/bevochtigd; de individuele elementen zonder machinale werktuigen en zonder breken of gooien een voor een losgemaakt worden; en ten slotte in gesloten verpakking weggevoerd worden naar een erkend afvalpunt (recyclagepark).

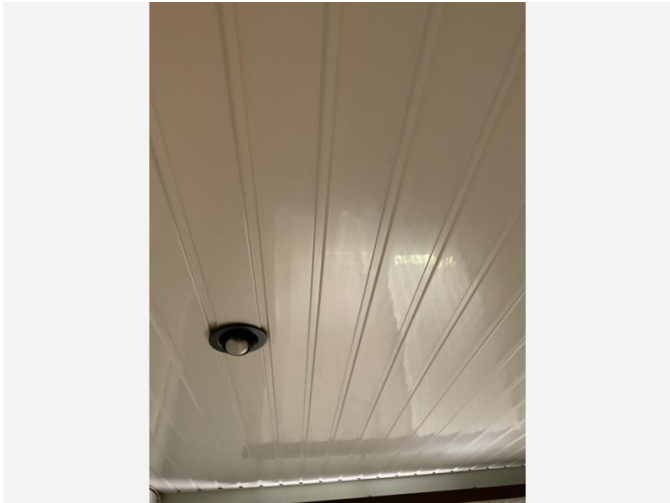
De plafonds werden afgewerkt met niet-asbestverdachte voorzetpanelen die inspectie van de bedekte structuur (opbouw, pleisterwerk) verhinderen.

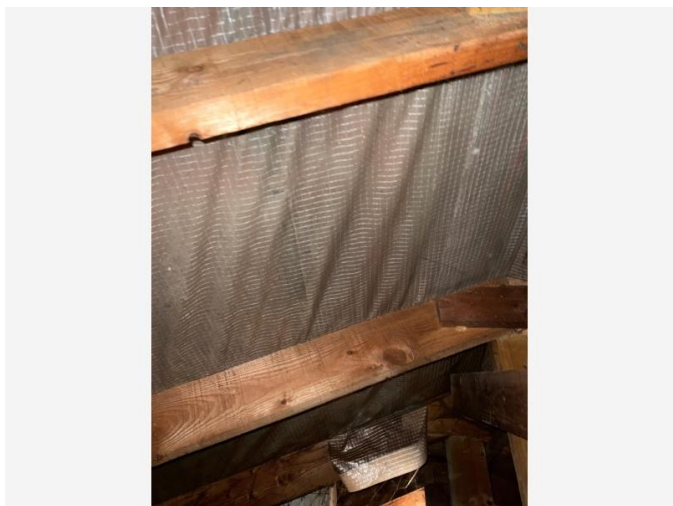
Tijdens de inspectie is visueel vastgesteld dat er geen (asbest) platen zichtbaar aanwezig zijn in het onderdak. Echter is het volledige onderdak niet inspeteerbaar, waardoor een uitsluitel over het gehele dak niet kan worden gegeven. Bij dakwerken wordt daarom aanbevolen om na te gaan of er op bepaalde plaatsen onder het dak toch mogelijk asbestverdachte platen aanwezig zouden kunnen zijn.

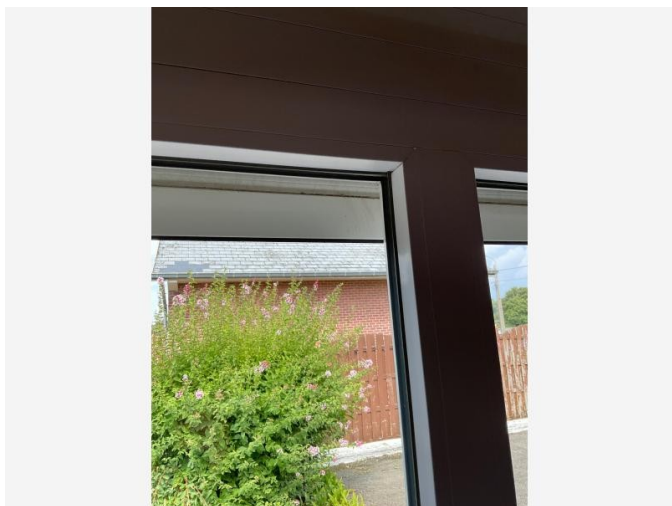
Tijdens de inspectie is visueel vastgesteld dat ramen vernieuwd zijn en/of compleet gerenoveerd zijn. Mastiek werd opnieuw aangebracht in silicone, niet-asbestverdacht.

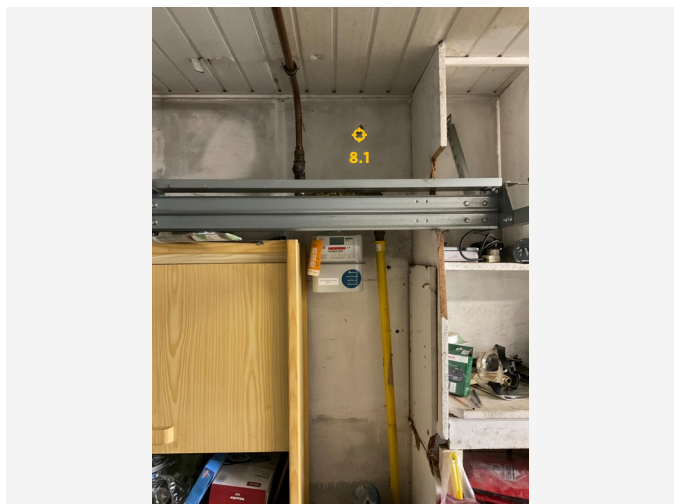
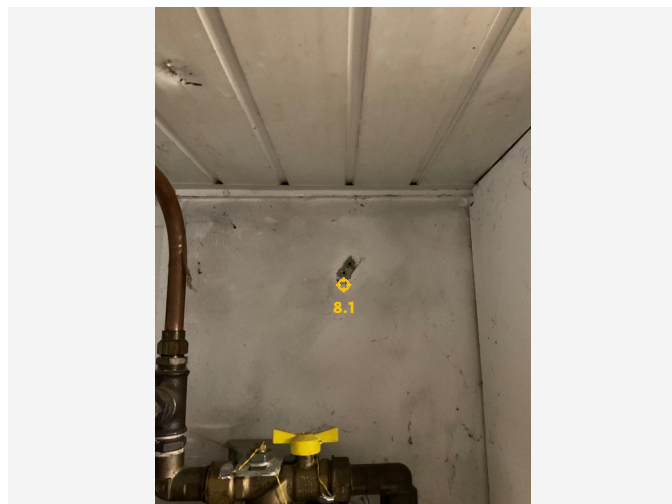
## Fiche 8: Pleisterwerk wanden

Geen asbest

| # | Type | Referentie | Resultaat |
|---|---|---|---|
| 8.1 | Mengmonster | TM-M001 | Geen asbest |

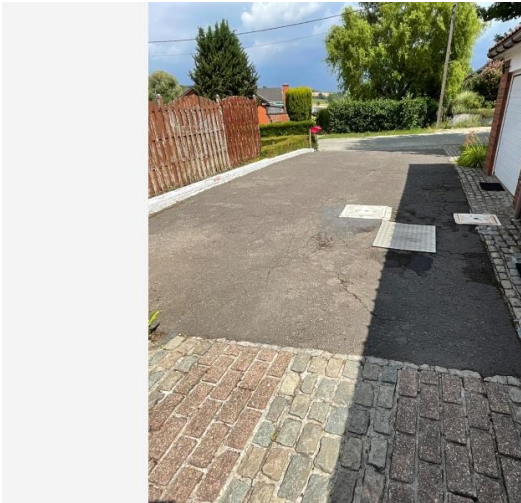
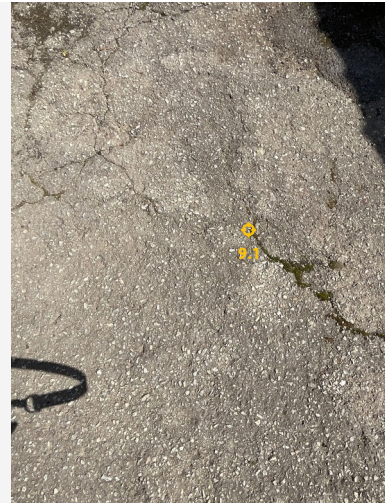
## Fiche 9: Oprit (asfalt)

Geen asbest
