# Asbestinventarisatetest

Hippolyte Boulengerlaan 42, 3080 Tervuren

Attestnummer : 20250911-000408.000

**Niet-asbestveilig**

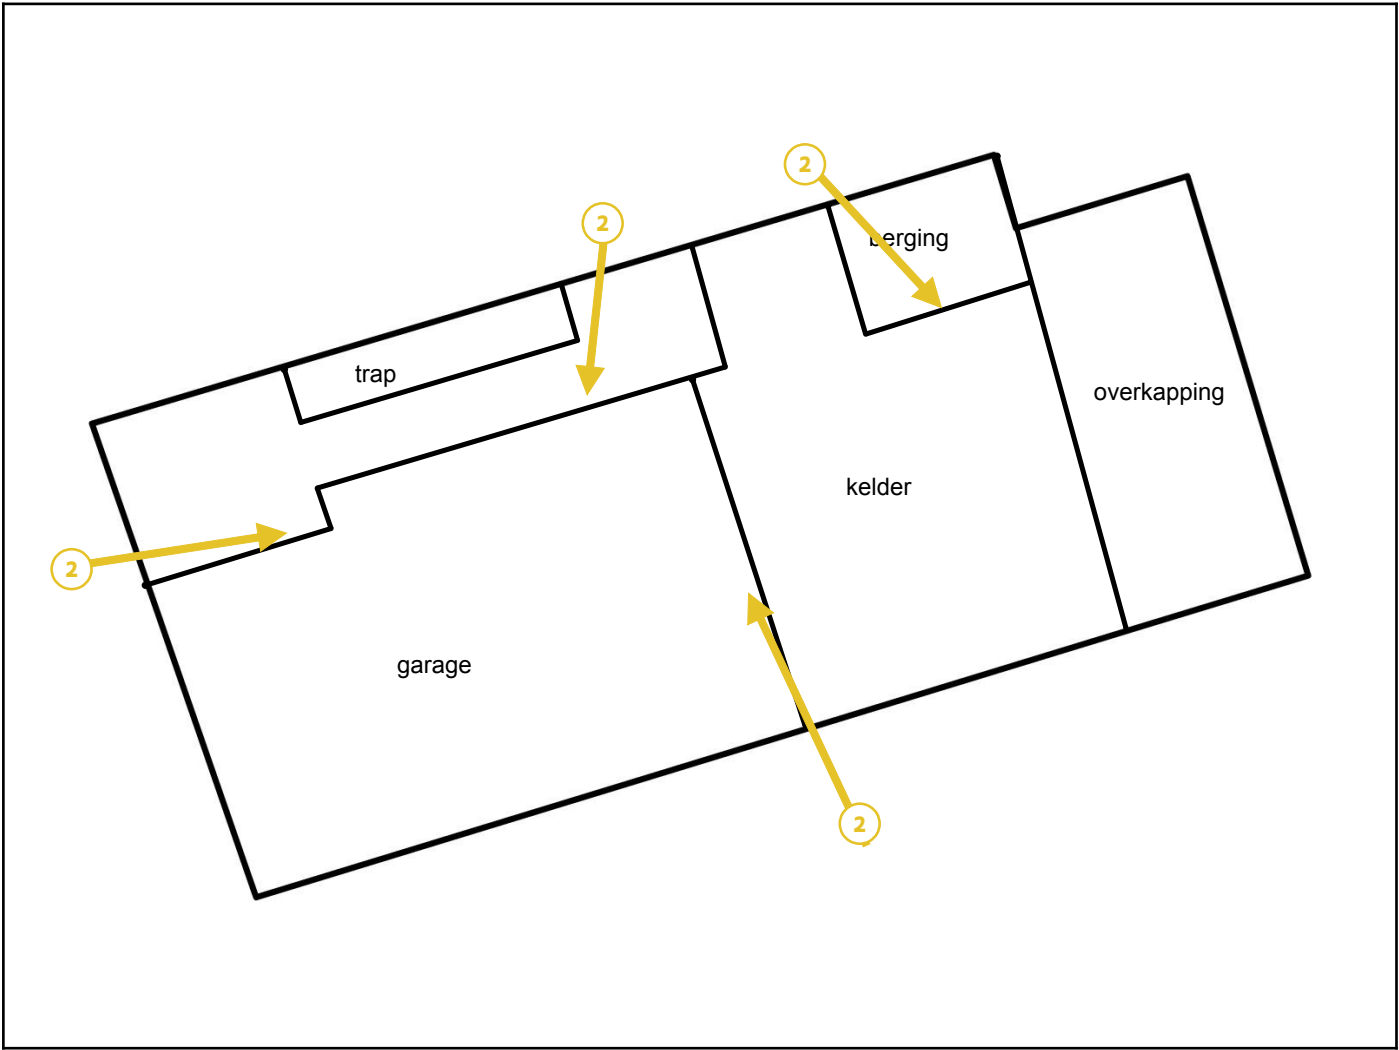
# Plan 1.1: V-1

| Beschrijving | Type | Actie |
|---|---|---|
| 2. Bakeliete elektrische infrastructuur | Asbestmateriaal | Zorgvuldig beheren |

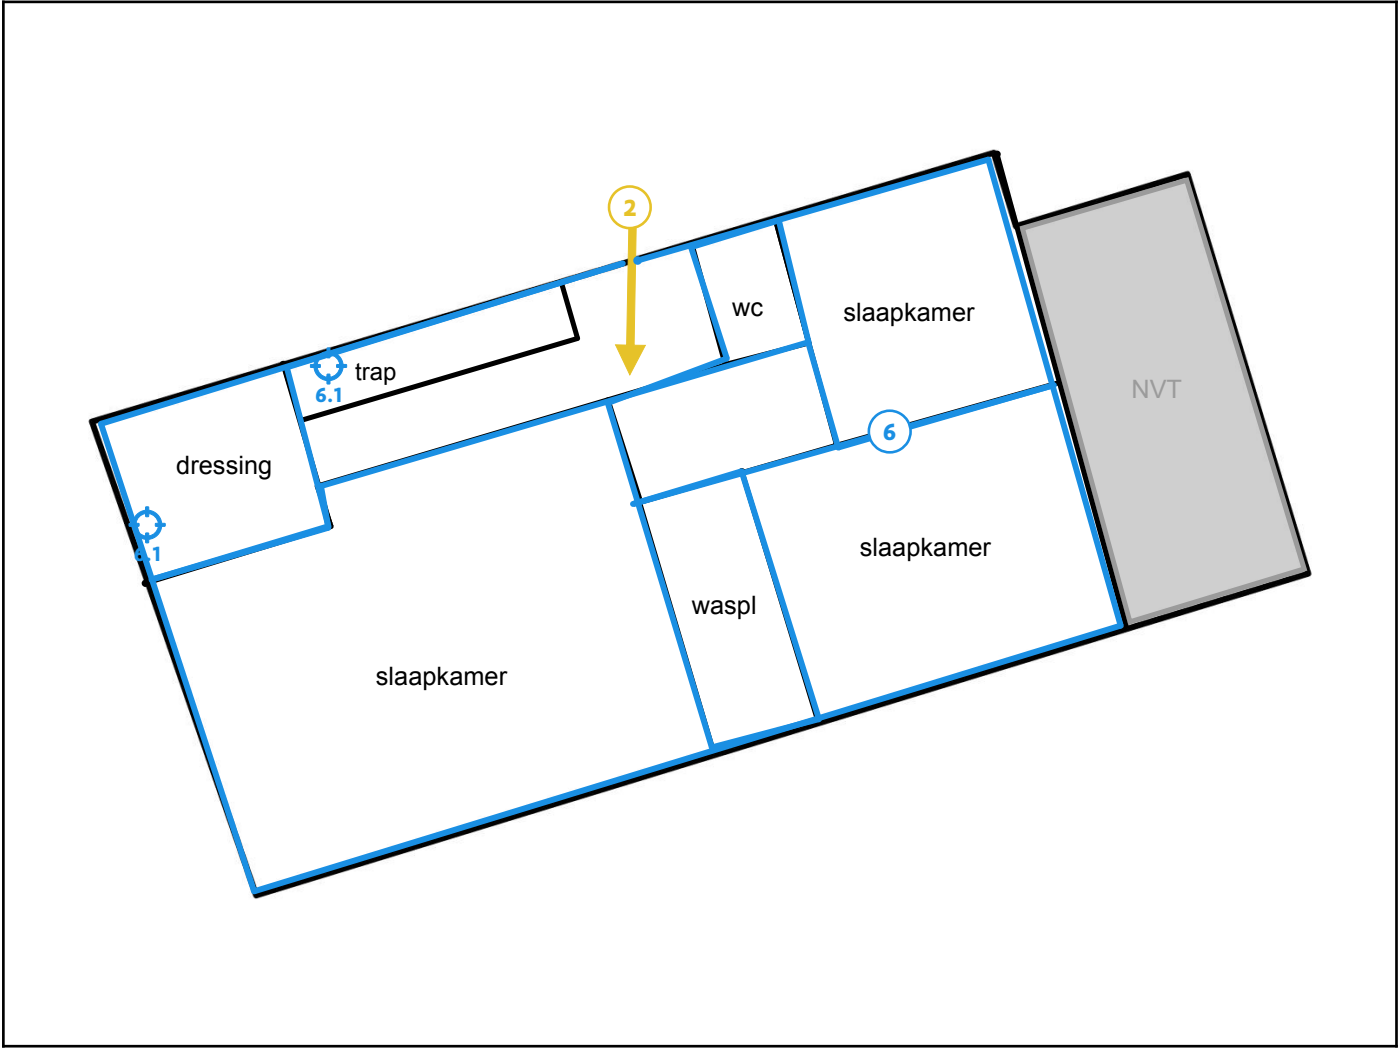
# Plan 1.7: V2

| Beschrijving | Type | Actie |
|---|---|---|
| 2. Bakeliete elektrische infrastructuur | Asbestmateriaal | Zorgvuldig beheren |

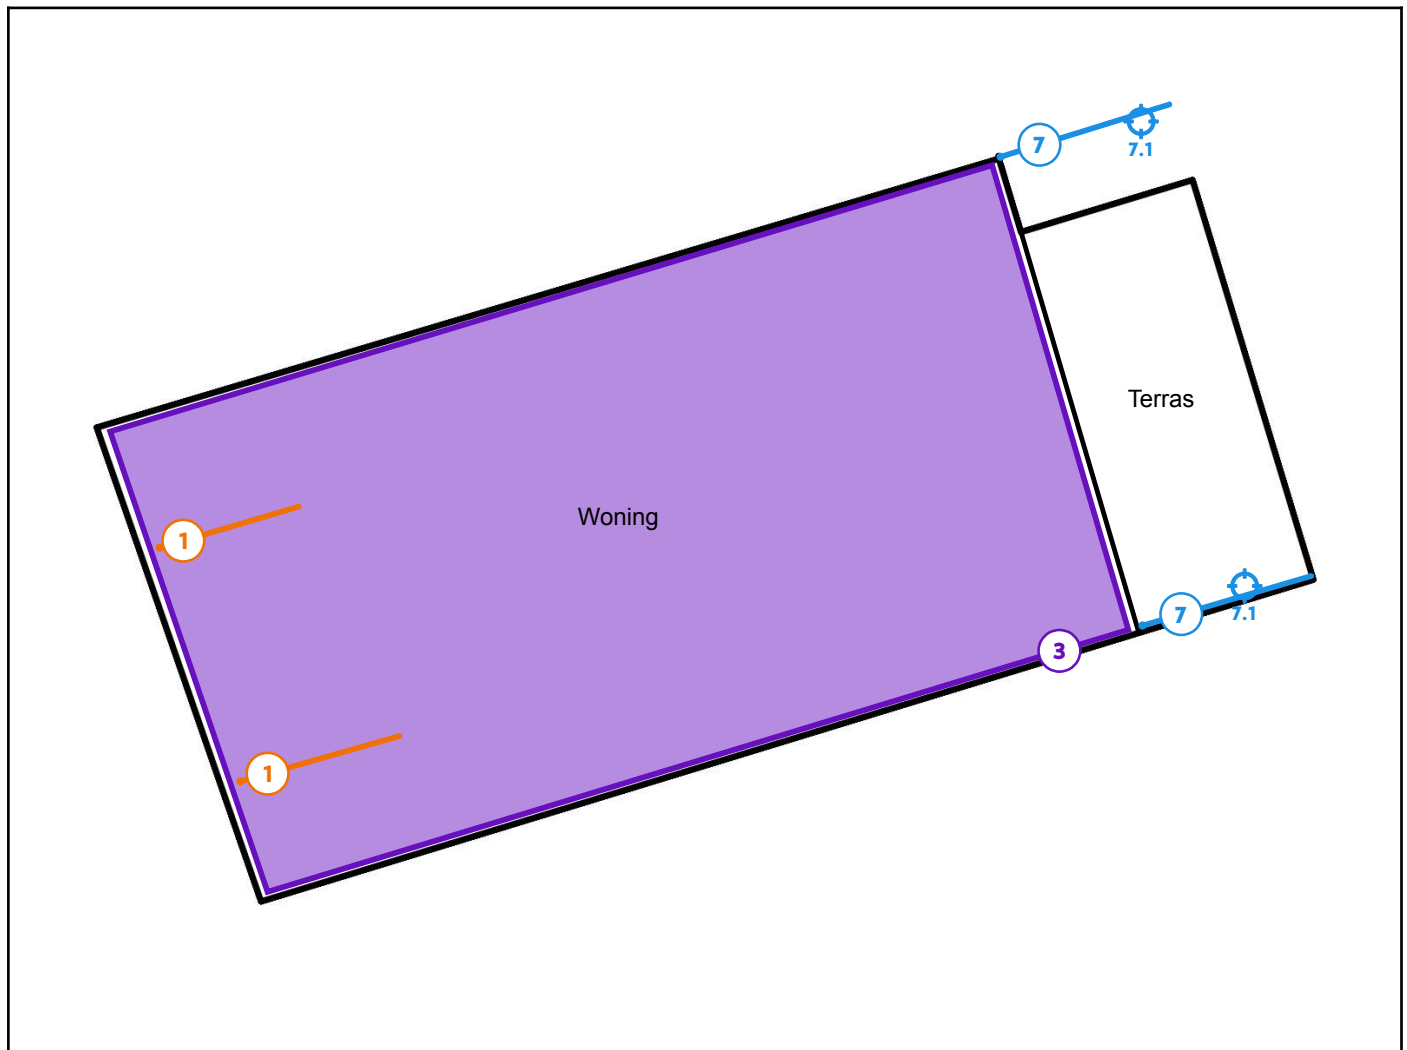
## Plan 1.10: Dak / gevel

| Beschrijving | Type | Actie |
|---|---|---|
| 1. Dakleien | Asbestmateriaal | <a href="#">Verwijderen</a> |
| 3. Dak + Onderdak niet waarneembaar | Beperking | - |

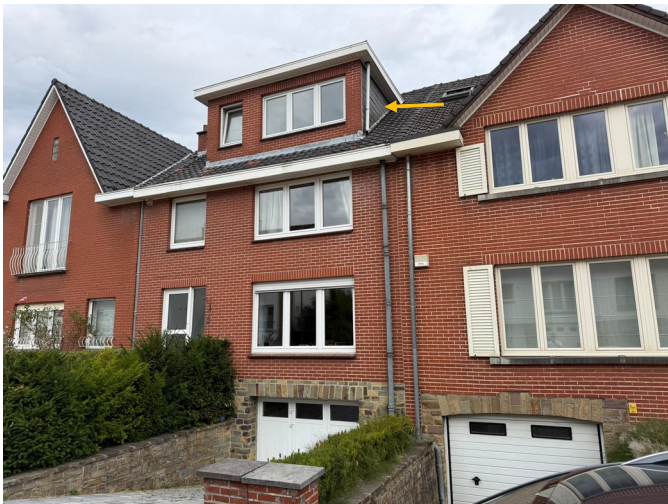
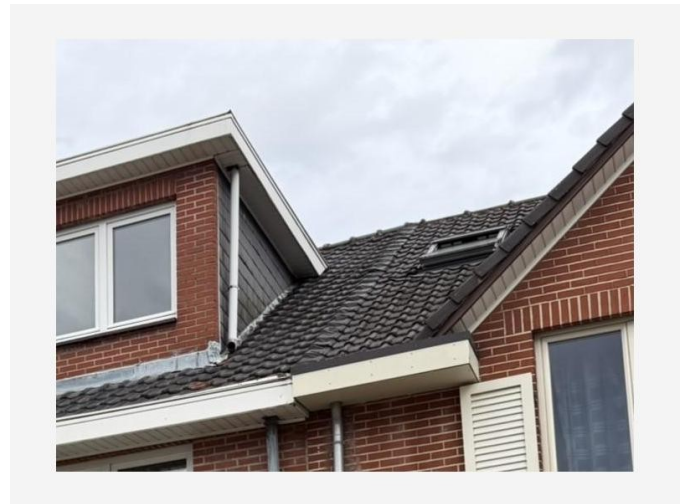
Het asbestmateriaal valt onder de mijlpaal van 2034.

| Eindbeoordeling materiaalrisico | Laag materiaalrisico en/of verlaagde kans op vezelvrijgave |

| Asbestsoort (vezeltype) | Crocidoliet aanwezig |
| Toestand van het materiaal | Licht beschadigd, licht verweerd. Intact calciumsilicaatmateriaal of categorie III 'gebondenheid' |

| Beschrijving | Dakleien |
| Opmerking | Vanaf de straat zijn er asbestverdachte leien zichtbaar aan het dakkapel, hier heb ik echter geen staal van kunnen nemen op een veilige manier. |

Verwijderen

- Zorg voor een veilig beheer. Vermijd het beschadigen van het asbestmateriaal. Controleer de toestand jaarlijks op wijzigingen.
- Hemelwater dat afspoelt van asbestcement daken of gevels kan asbestdeeltjes bevatten. Gebruik het enkel voor gesloten circuits (bv. spoelen toiletten). Reinig na het vervangen van het dak of de gevel de dakgoten en regenwaterput of -ton om asbesthoudend sediment of slib te verwijderen
- Voer bijkomende staalname(s) uit.

- Eenvoudige handelingen: enkel door erkend asbestverwijderaar  
Gezien de staat van de leien, die redelijk verweerd zijn, en hoewel deze eventueel door eenvoudige handelingen verwijderd kunnen worden, adviseer ik als deskundige om de verwijdering te laten uitvoeren door een erkende asbestverwijderaar. Dit garandeert de veiligheid van zowel de bewoners als de burens.

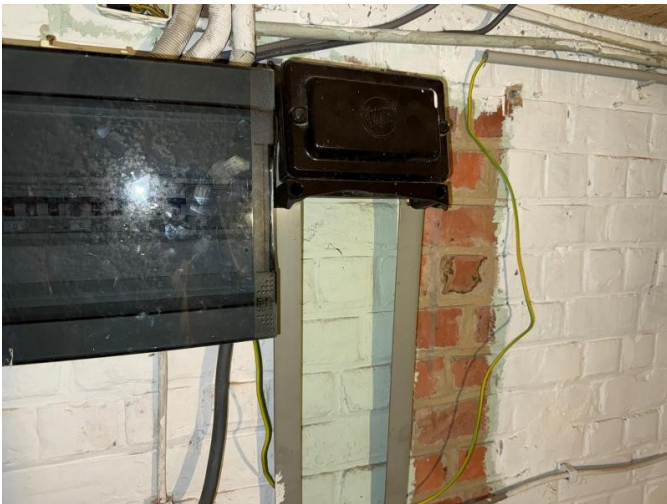
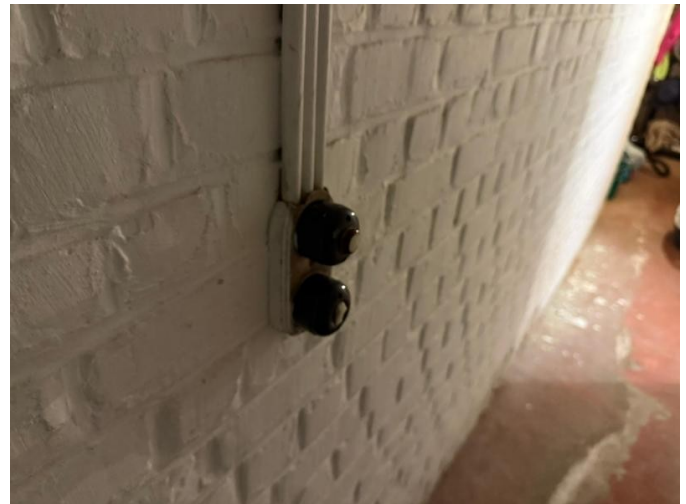
Het asbestmateriaal valt onder de mijlpaal van 2040.

| Eindbeoordeling materiaalrisico | Laag materiaalrisico en/of verlaagde kans op vezelvrijgave |

| Toestand van het materiaal | Onbeschadigd, niet verweerd |

| Beschrijving | Bakelite elektrische infrastructuur |

Zorgvuldig beheren

- Zorg voor een veilig beheer. Vermijd het beschadigen van het asbestmateriaal. Controleer de toestand jaarlijks op wijzigingen.

- Eenvoudige handelingen: enkel door erkend asbestverwijderaar  
Dit kan ook door een erkend asbestverwijderaar verwijderd worden die meer ervaring heeft en de juiste verwijdermethode kan toepassen.

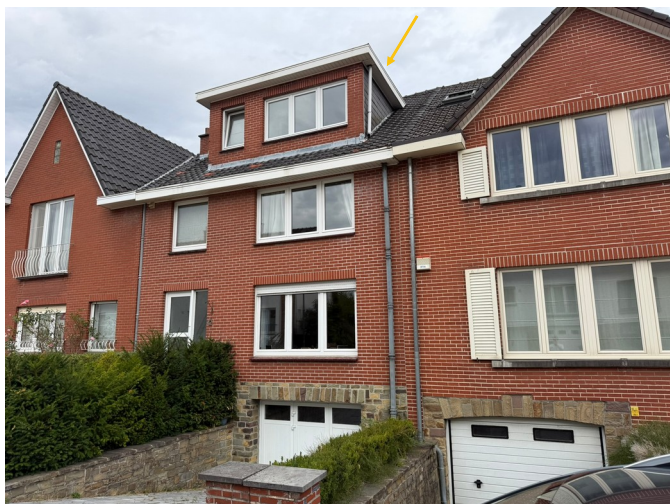
Situeringsfoto

**Reden:** Het te onderzoeken materiaal situeert zich hoger dan 3,50 m te rekenen vanaf een veilige ondergrond

**Uitleg van de asbestdeskundige:** Het plat dak van de dakkapel en het onderdak zijn niet waarneembaar vanwege de hoogte, die meer dan 3,5 meter bedraagt. Door de afwerkingsgraad aan de binnenzijde van de bovenste verdieping is het onderdak niet zichtbaar of inspecteerbaar. We hebben geprobeerd een dakpan op te tillen om het onderdak te inspecteren, maar dit is niet gelukt. Alleen destructief onderzoek kan bepalen of het onderdak al dan niet asbesthoudend is (type menuiserie).

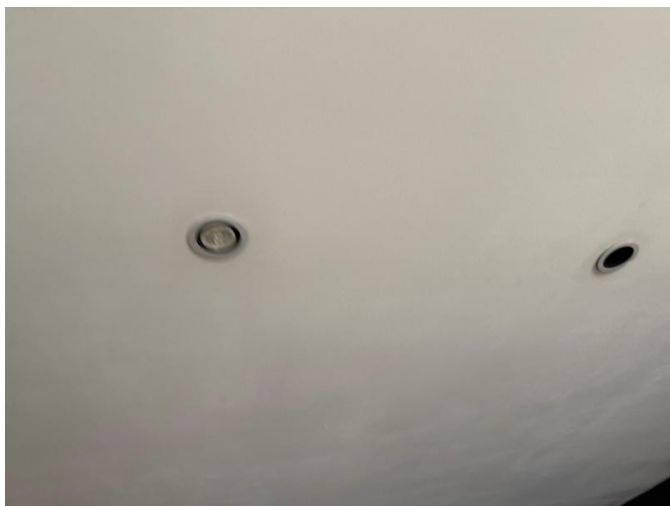
De plafonds zijn gemaakt van niet-asbestverdachte materialen (bijvoorbeeld laminaat, gyproc, ...), deze toepassingen zijn niet asbestverdacht. We hebben echter niet kunnen vaststellen of er mogelijk asbestverdachte of asbesthoudende materialen achter deze toepassingen aanwezig zijn. Bij renovatie of sloop is het aangeraden om een destructief onderzoek te laten uitvoeren van deze toepassingen.

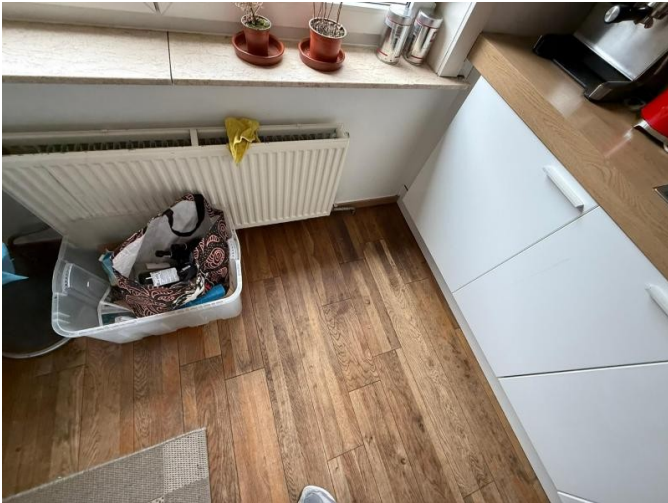
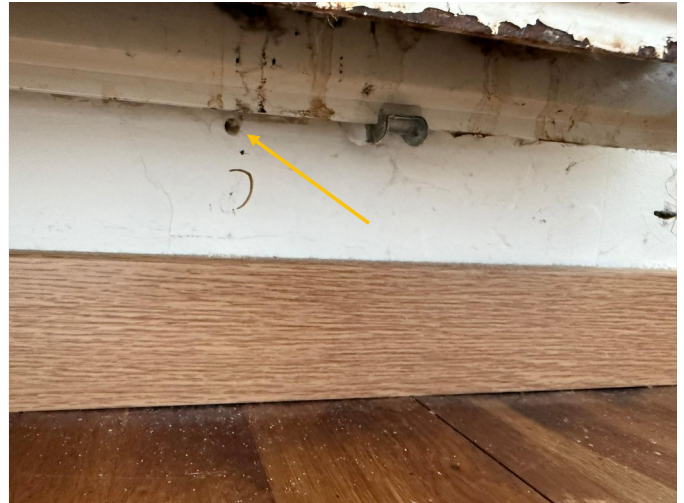
## Fiche 6: Pleisterwerk muren

Geen asbest

| # | Type | Referentie | Resultaat |
|---|---|---|---|
| 6.1 | Mengmonster | ST 1 | Geen asbest |

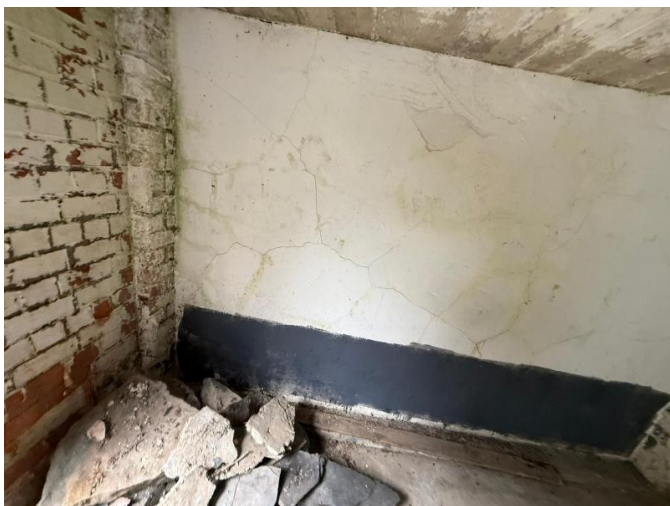
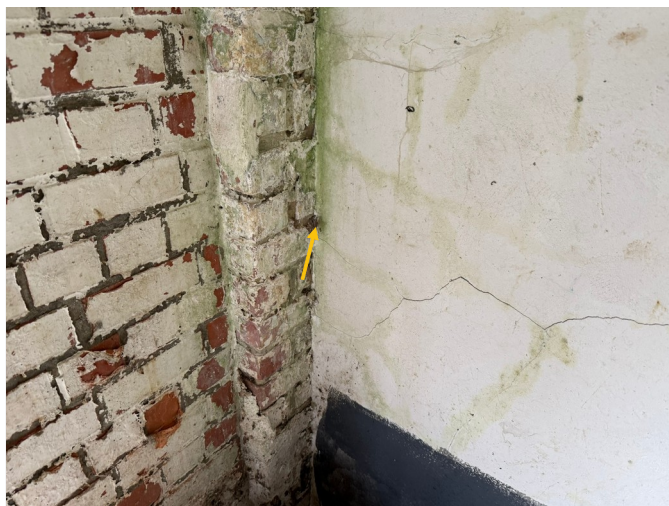
## Fiche 7: Crepi gevel

Geen asbest

| # | Type | Referentie | Resultaat |
|---|---|---|---|
| 7.1 | Mengmonster | ST 2 | Geen asbest |
