# Asbestinventarisatetest

Brusselsesteenweg 81/2, 3090 Overijse

Attestnummer : **20250602-000100.000**

Uitgegeven op : **02.06.2025**

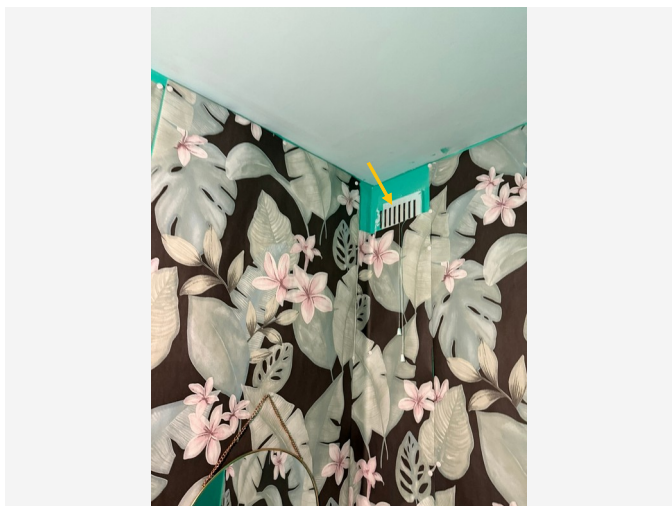
Vrije foto

De ventilatiekanalen bestaan mogelijk uit asbesthoudend materiaal. Dit dient onderzocht te worden bij het asbestattest van de gemeenschappelijke delen.

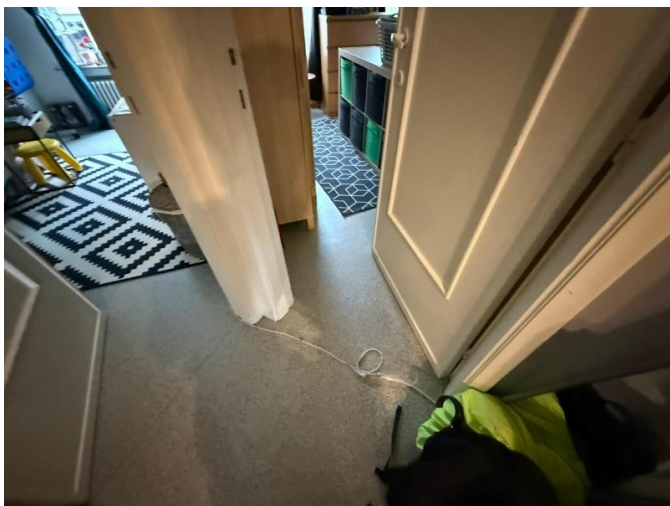
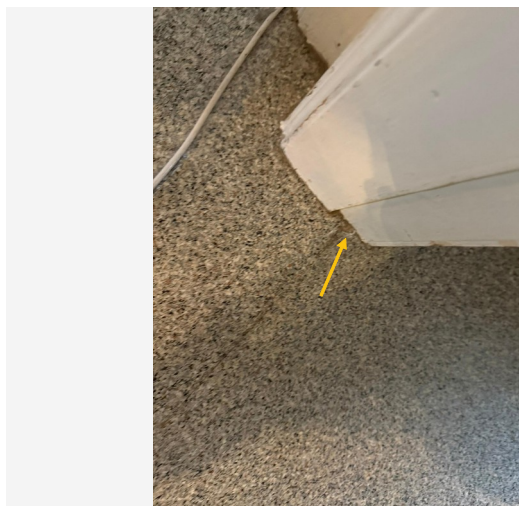
## Fiche 2: Vloerzeil

### Conclusie

Geen asbest

| # | Type | Referentie | Resultaat |
|---|---|---|---|
| 2.1 | Puntmonster | ST 4 | Geen asbest |

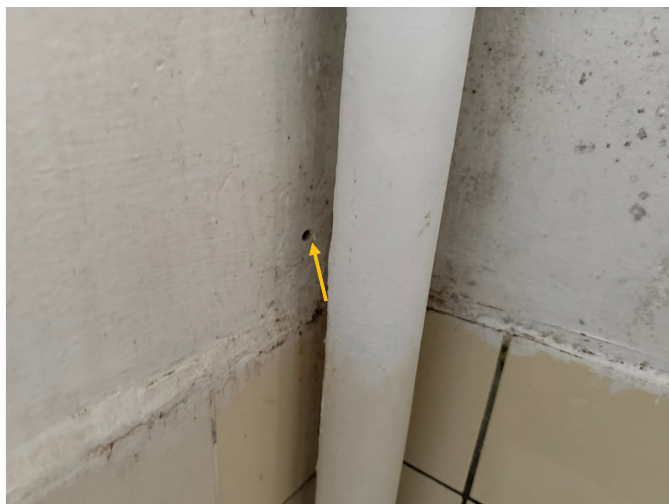
## Fiche 3: Pleisterwerk muren

### Conclusie

Geen asbest

| # | Type | Referentie | Resultaat |
|---|---|---|---|
| 3.1 | Mengmonster | ST 1 | Geen asbest |

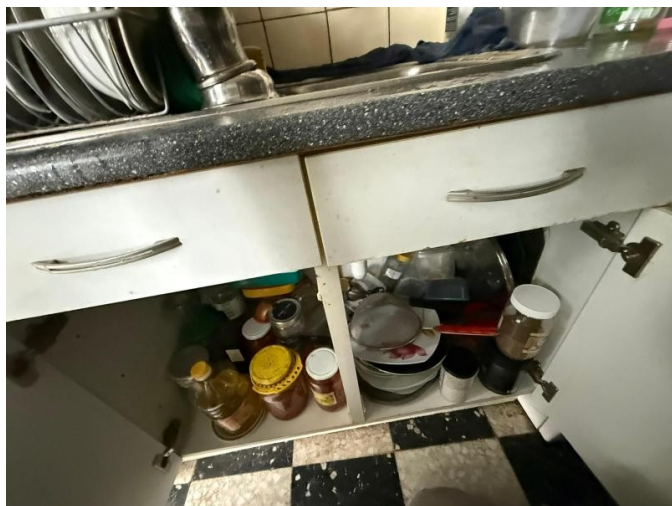
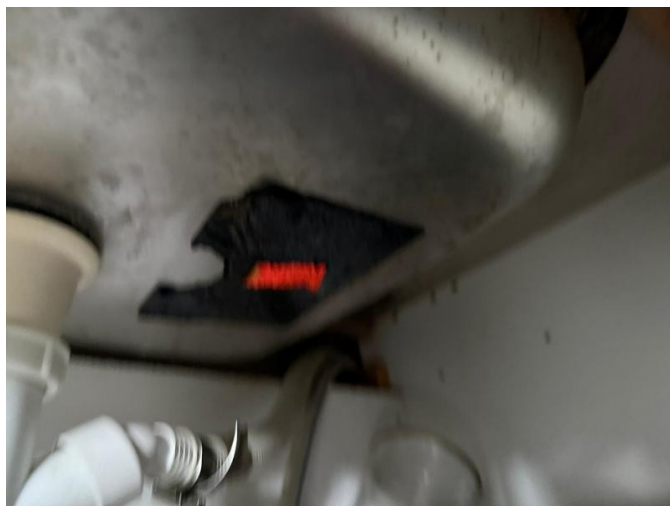
## Fiche 4: Antidreun wasbak

## Conclusie

Geen asbest

| # | Type | Referentie | Resultaat |
|---|---|---|---|
| 4.1 | Puntmonster | ST 3 | Geen asbest |

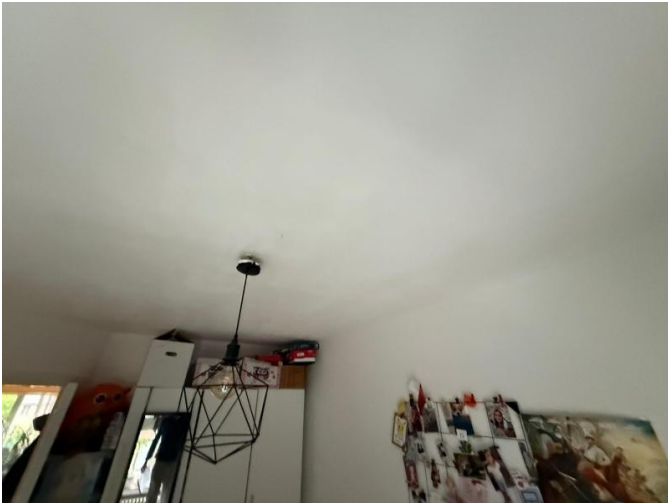
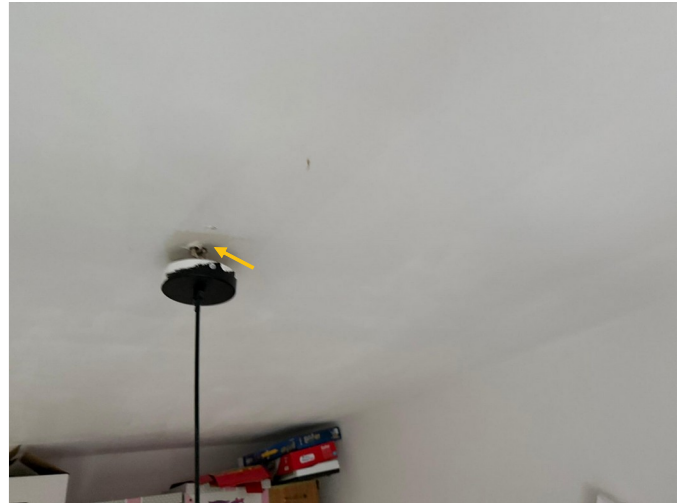
## Fiche 5: Pleisterwerk plafond

### Conclusie

Geen asbest

| # | Type | Referentie | Resultaat |
|---|---|---|---|
| 5.1 | Mengmonster | ST 2 | Geen asbest |
